Asbestinventarisatetest

Tolhuislaan 192, 9000 Gent

Attestnummer : 20230426-000322.000

Asbestveilig

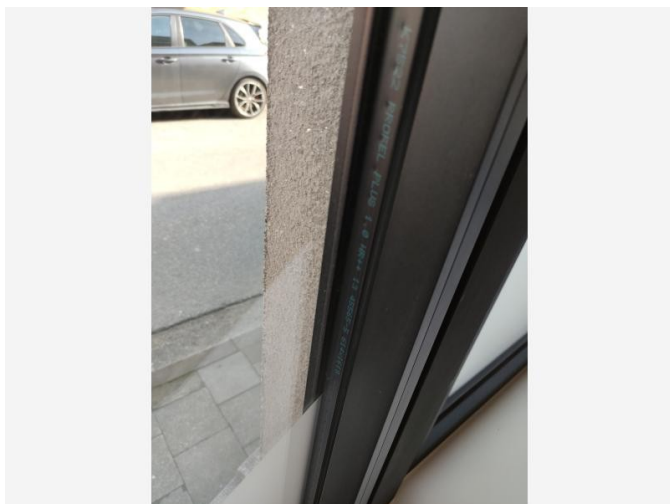
Conclusie

Uitgesloten van inspectie

Bouwjaar: 2019

Constructies gebouwd vanaf 2001 moeten niet onderzocht worden

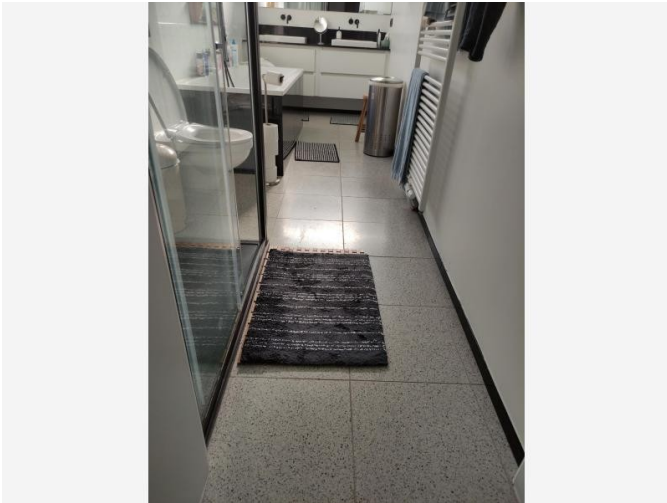
Conclusie

Uitgesloten van inspectie

Bouwjaar: 2015

Constructies gebouwd vanaf 2001 moeten niet onderzocht worden

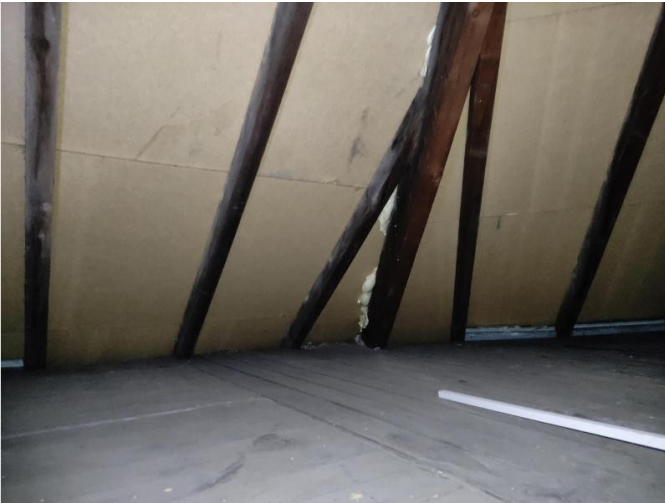
Conclusie

Uitgesloten van inspectie

Bouwjaar: 2015

Constructies gebouwd vanaf 2001 moeten niet onderzocht worden

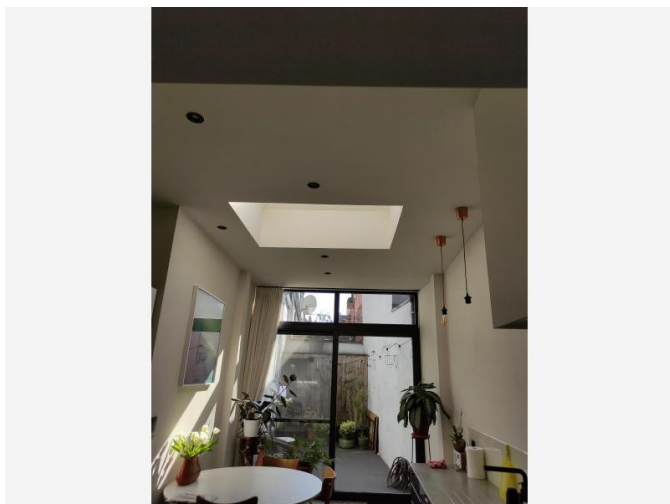
Conclusie

Uitgesloten van inspectie

Bouwjaar: 2015

Constructies gebouwd vanaf 2001 moeten niet onderzocht worden

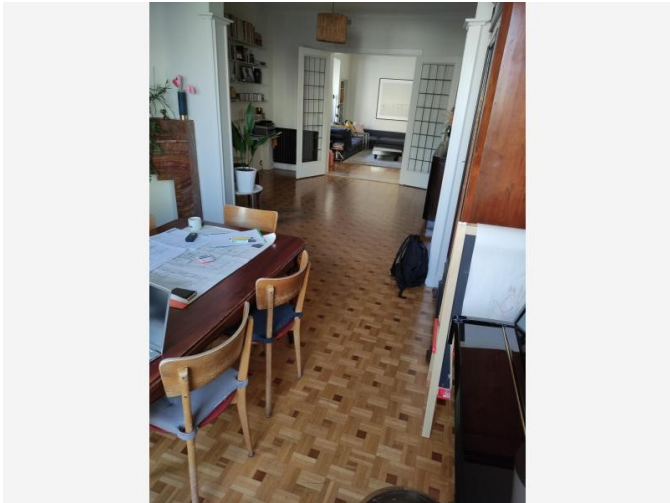
De vloerafwerking is niet asbestverdacht.

De gebruikte bevestigingsmethode is niet vast te stellen.

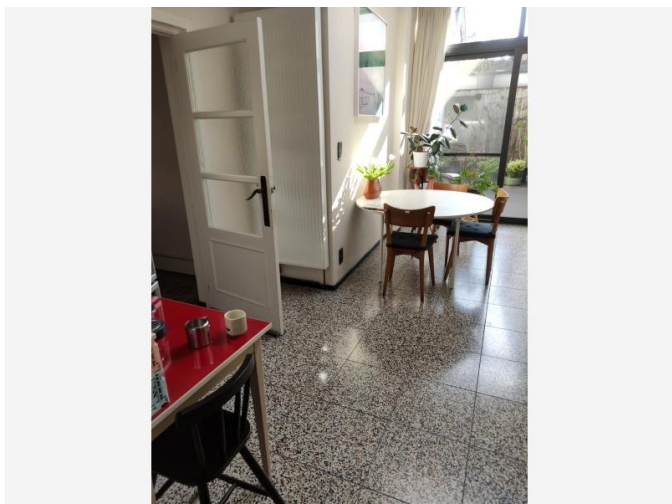
Op de aanwezige vloer werd een nieuwe tegel geplaatst in 2015.

Voor de originele vloer is de gebruikte bevestigingsmethode is niet vast te stellen.

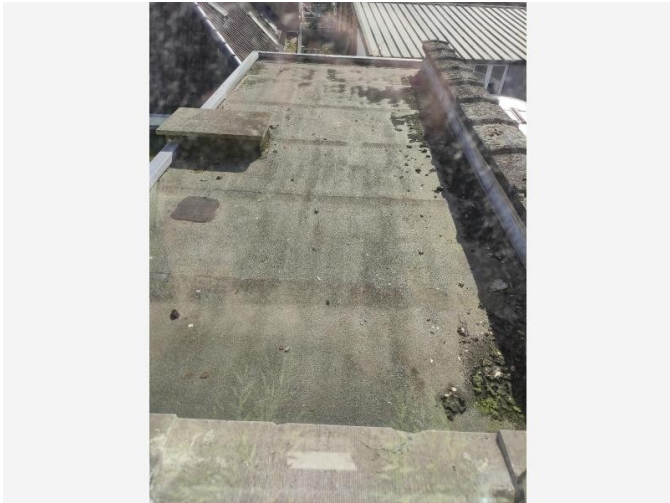
Plat dak gelijkvloers - plat dak 1ste verdiep.

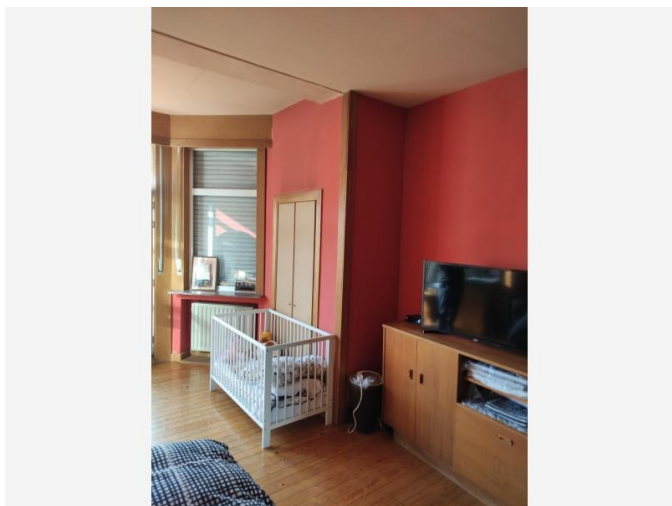
Op het 1ste verdiep zijn de plafonds uitgevoerd met gyproc platen.

De gebruikte bevestigingsmethode is niet vast te stellen.

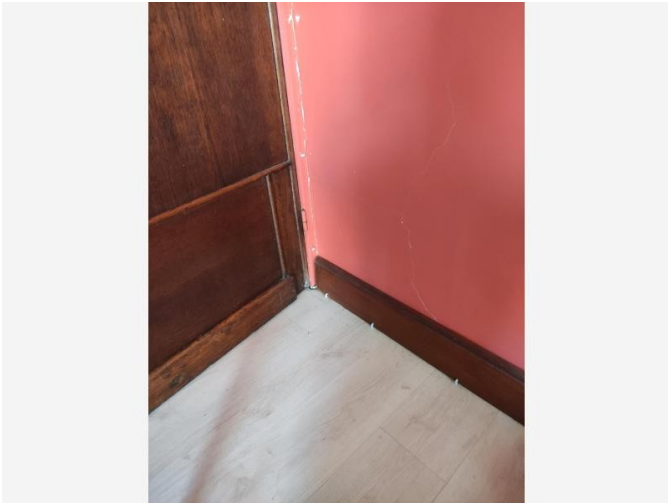
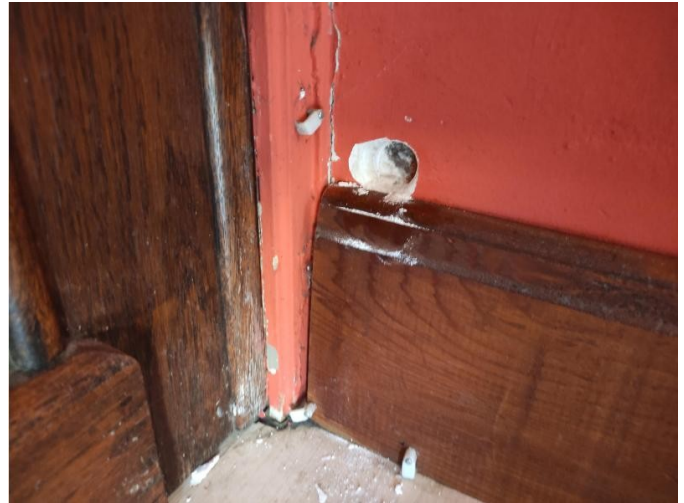
Fiche 9: Pleisterwerk 1ste verdiep

Geen asbest

#	Type	Referentie	Resultaat
9.1	Puntmonster	23058319	Geen asbest

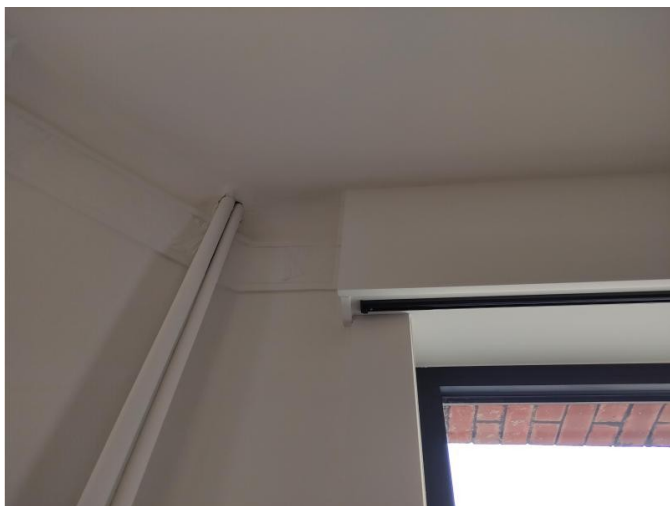
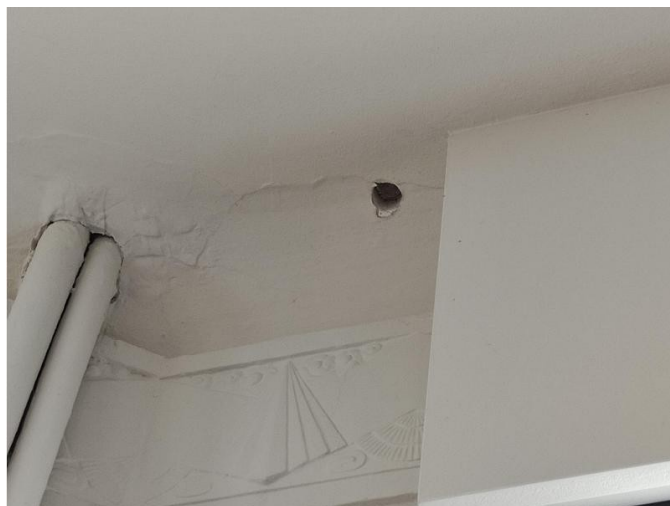
Fiche 10: Plafond gelijkvloers

Geen asbest

#	Type	Referentie	Resultaat
10.1	Puntmonster	23058316	Geen asbest

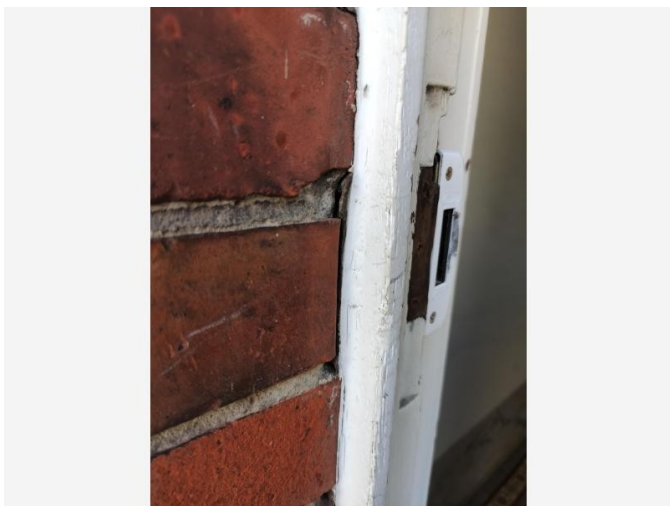
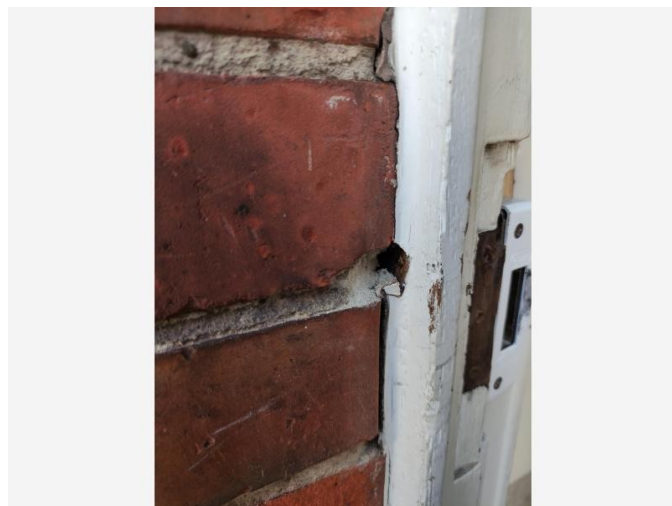
Geen asbest

#	Type	Referentie	Resultaat
11.1	Puntmonster	23058318	Geen asbest

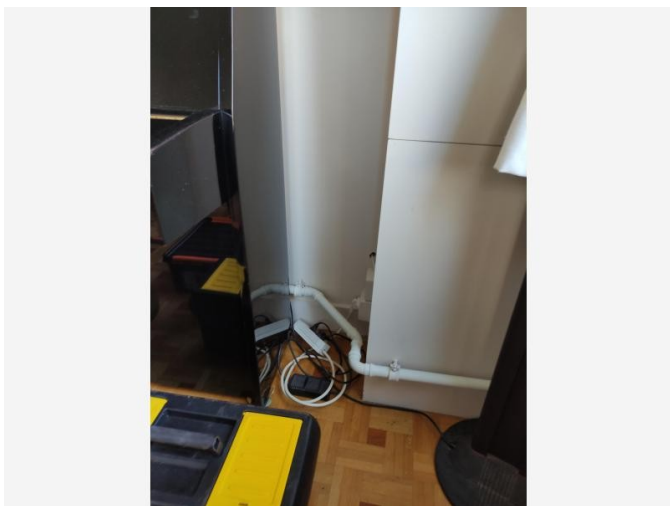
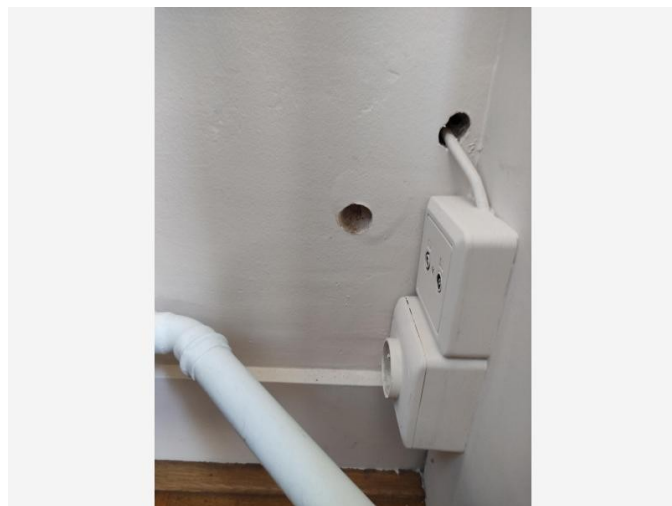
Geen asbest

#	Type	Referentie	Resultaat
12.1	Puntmonster	23058317	Geen asbest
