Asbestinventarisatetest

Abrahamstraat 36, 9000 Gent

Attestnummer : 20230510-000288.001

Uitgegeven op : 11.05.2023

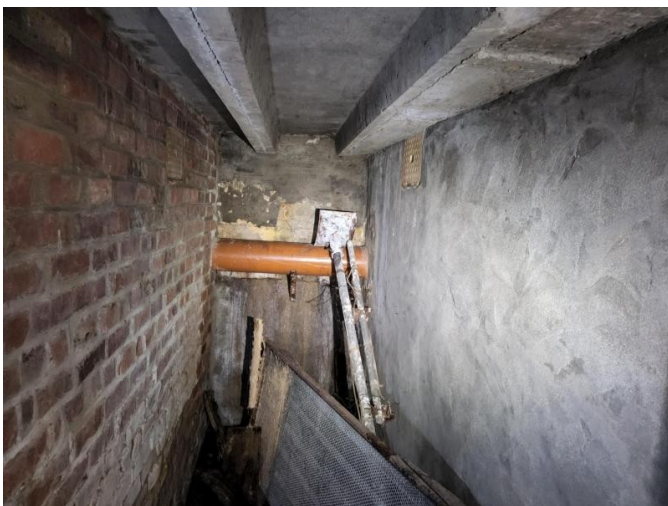
Bij het appartement hoort een kelder 2B, muren zijn deels bakstenen en gecementeerd. Op heden staat de vloer deels onder water.

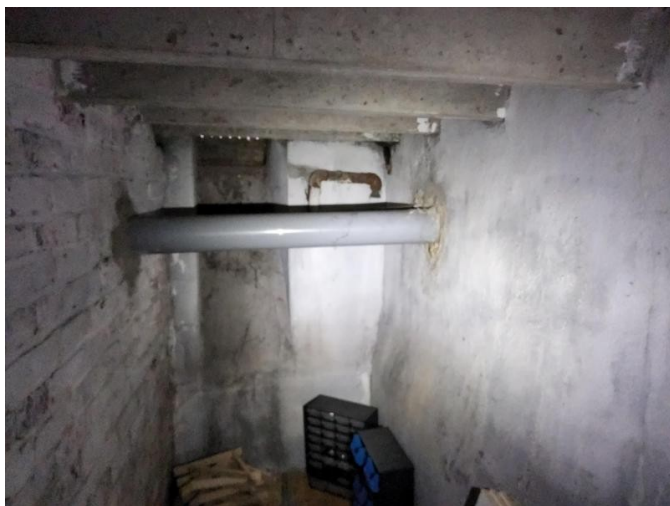
Bij het appartement hoort een kelder 2A, muren zijn deels bakstenen en gecementeerd. Op heden staat de vloer deels onder water.
