Asbestinventarisatetest

Peerstraat 37, 9000 Gent

Attestnummer : 20230419-000552.000

Uitgegeven op : 19.04.2023

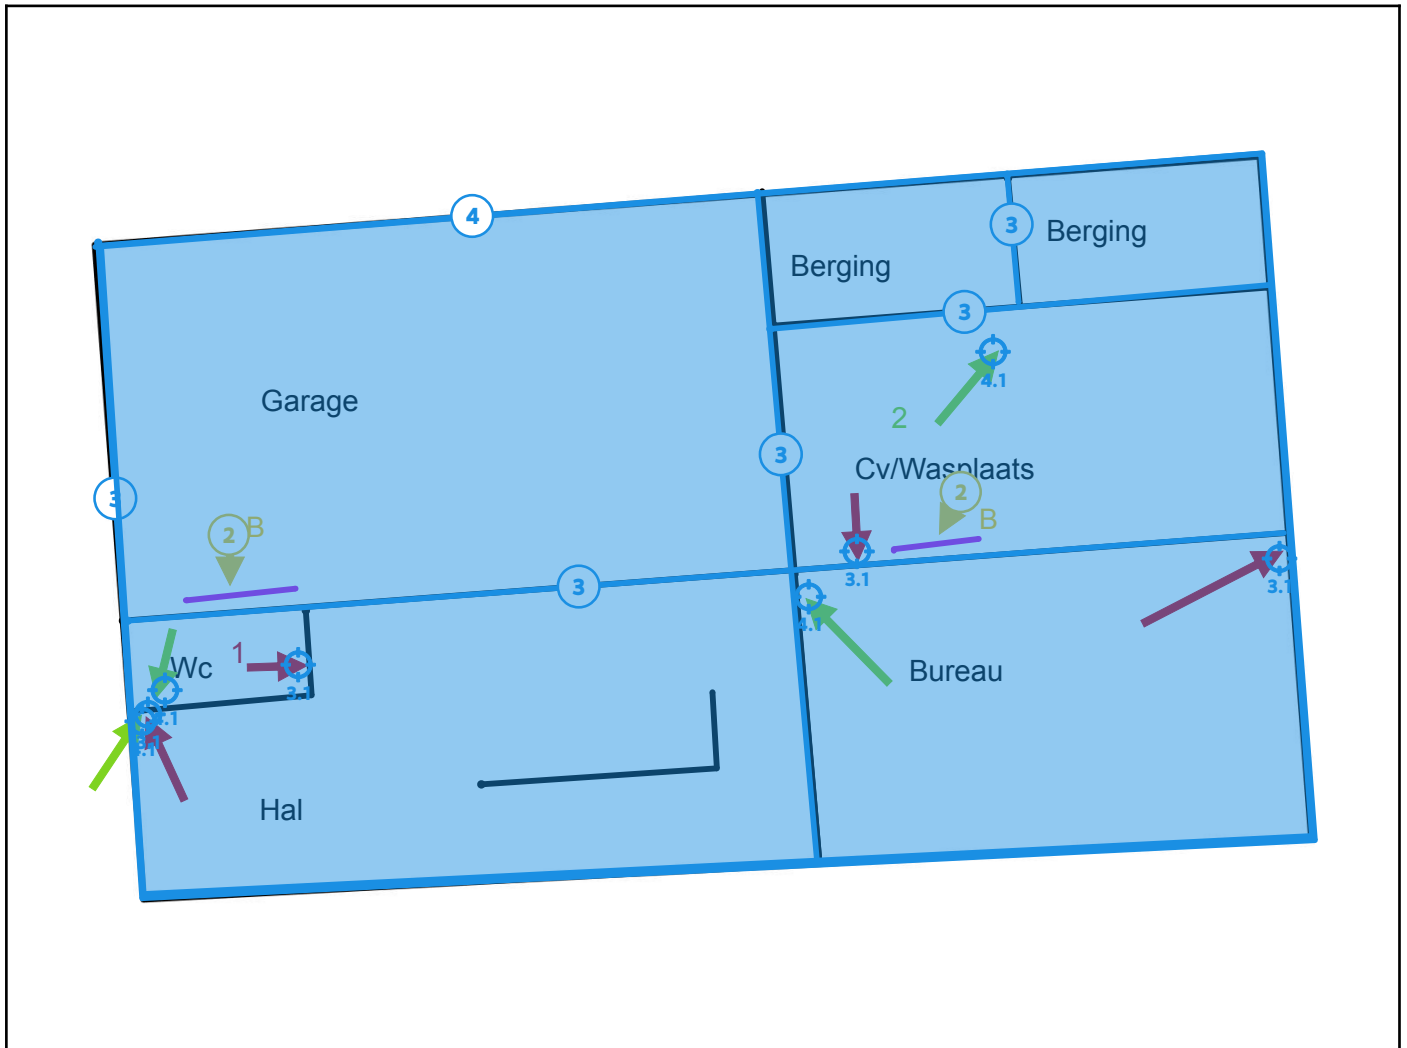
Plan 1.1: Gelijkvloers

Beschrijving	Type	Actie
2. Bakeliet toepassingen	Asbestmateriaal	Zorgvuldig beheren
3. Pleister muren	Geen asbest	-
3.1 Code: 1	Mengmonster	-
4. Pleister plafonds	Geen asbest	-
4.1 Code: 2	Mengmonster	-

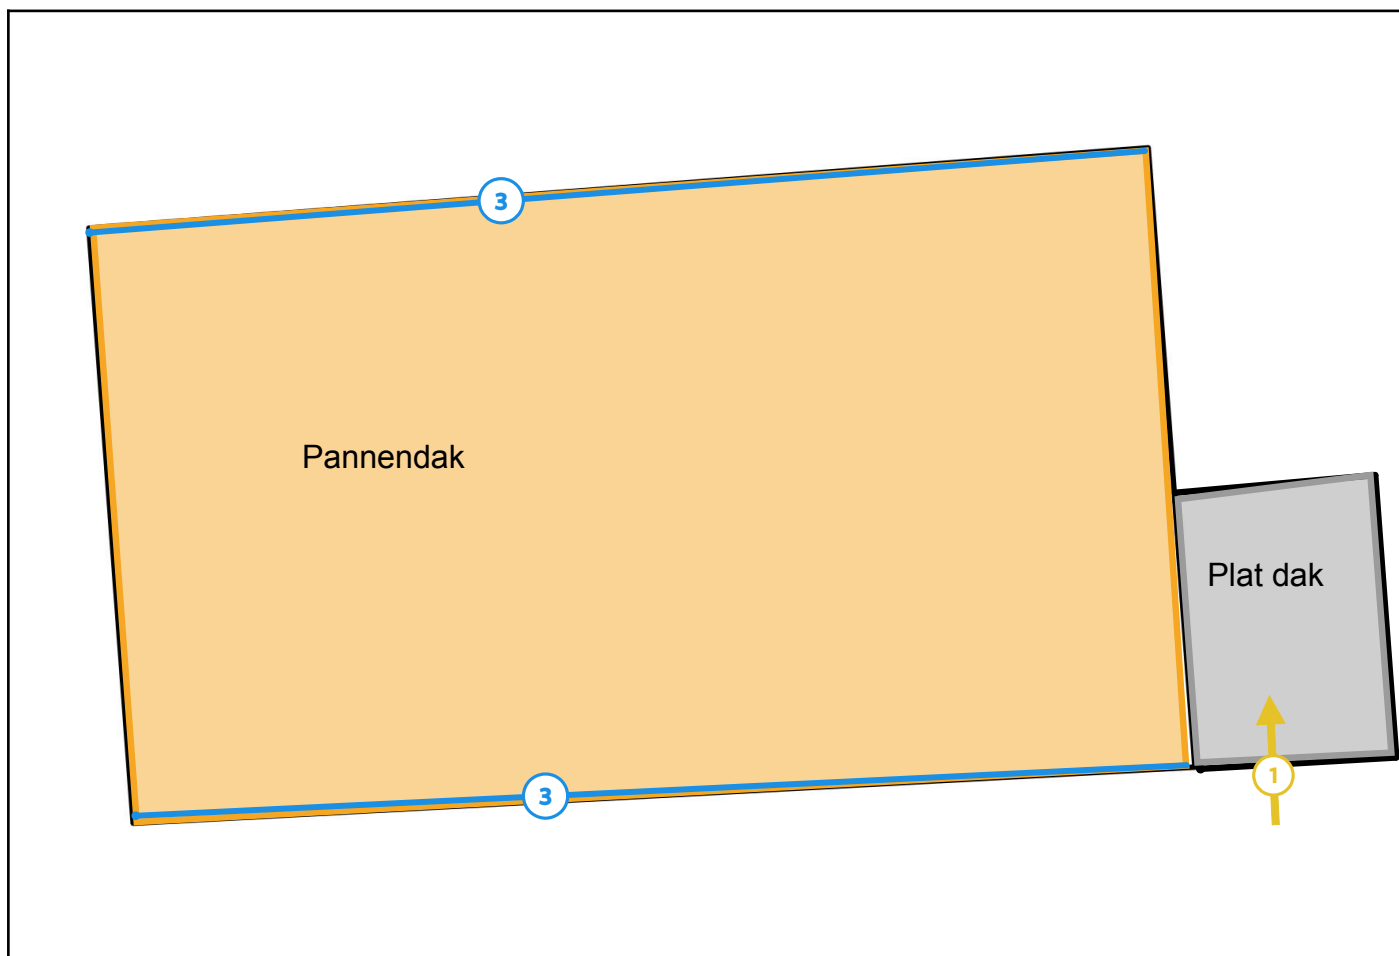
Plan 1.2: Dak

Beschrijving	Type	Actie
1. Plat dak roofing	Asbestmateriaal	Zorgvuldig beheren
3. Pleister muren	Geen asbest	-

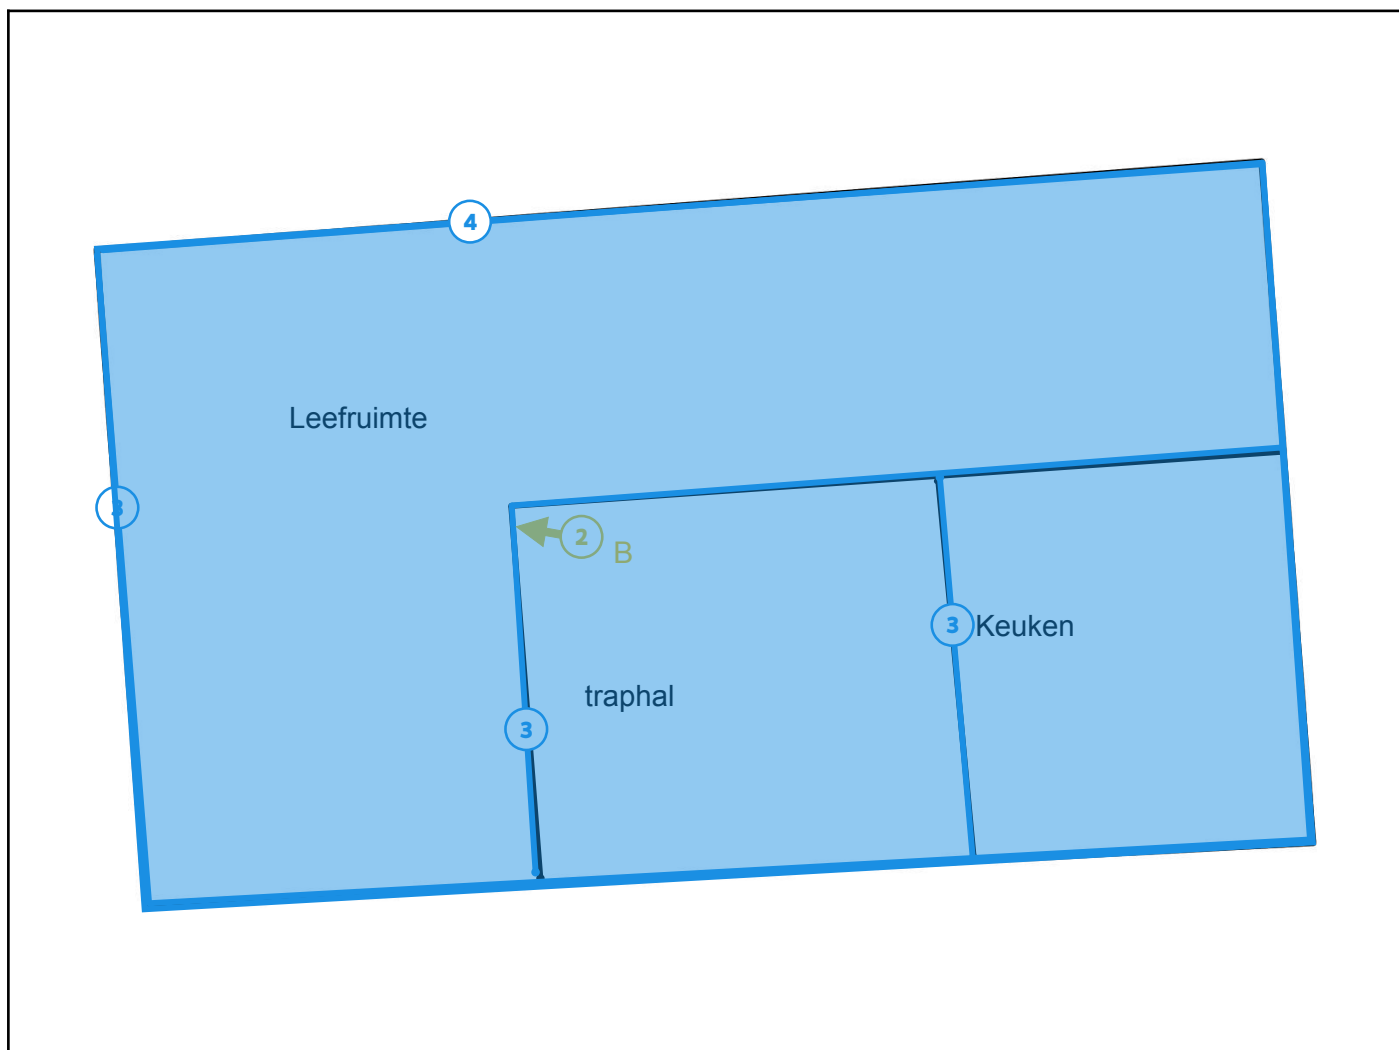
Plan 1.3: Verdieping +1

Beschrijving	Type	Actie
2. Bakeliet toepassingen	Asbestmateriaal	Zorgvuldig beheren
3. Pleister muren	Geen asbest	-
4. Pleister plafonds	Geen asbest	-

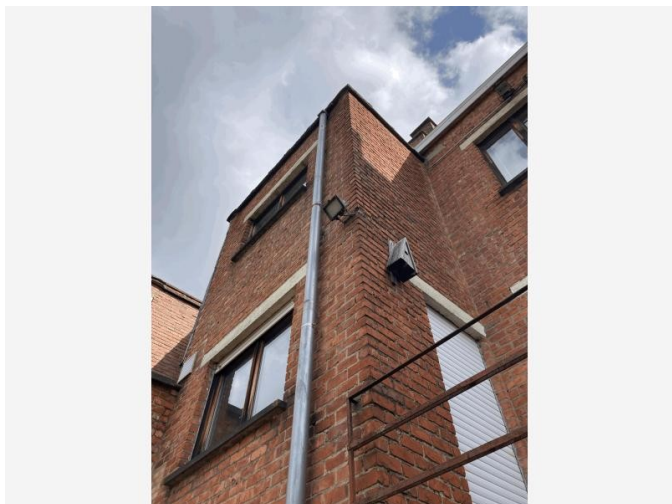
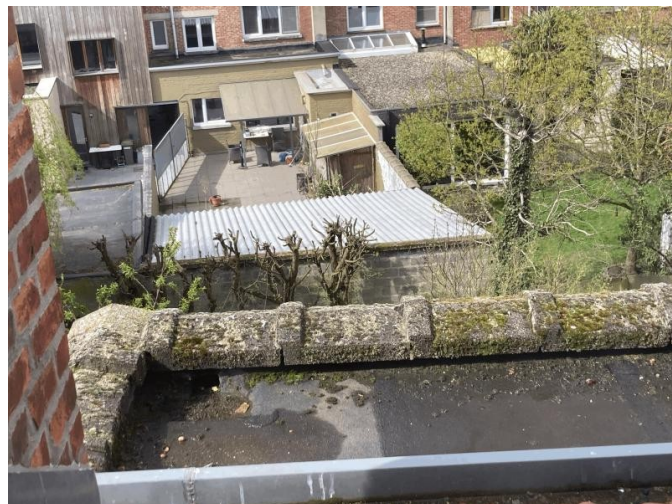
Oude lagen roofing zouden kunnen asbesthoudend zijn .Enkel vast te stellen door staalname.Meestal worden deze behouden en gebruikt als damp scherm bij vernieuwen van de dakbedekking. Aangezien de oude lagen dan niet meer in contact komen met de buitenlucht is de kans op vrijgave van 'asbest' bijna onbestaande.

Eindbeoordeling materiaalrisico	Laag materiaalrisico en/of verlaagde kans op vezelvrijgave
---------------------------------	--

Gebondenheid	Categorie 1: hechtgebonden in oorsprong
Asbestsoort (vezeltype)	Crocidoliet aanwezig
Asbestconcentratie	Laag (< 50%)
Afschermingsgraad van het gehele materiaal	Geheel of deels vrij aan de buitenlucht
Toestand van het materiaal	Licht beschadigd, licht verweerd. Intact materiaal type Pical – asbestboard of categorie III 'gebondenheid'

Beschrijving	Plat dak roofing
Omgeving	Buiten
Primaire drager	Plat dak
Asbestmateriaal	Dak- en gevelbekleding - Roofing
Bindmiddel van asbestmateriaal	Bitumen (roofing, teer, asfalt)
Gebondenheid op basis van bindmiddel	Hecht
Hoeveelheid (oppervlakte - aantal)	• 6,00 m ² - 1 stuk
Totale oppervlakte	6,00 m ²

- Zorg voor een veilig beheer. Vermijd het beschadigen van het asbestmateriaal. Controleer de toestand jaarlijks op wijzigingen.

- Eenvoudige handelingen: enkel door erkend asbestverwijderaar. Voorschriften te volgen bij eventuele verwijdering na confirmatie 'asbesthoudend' dmv staalname.

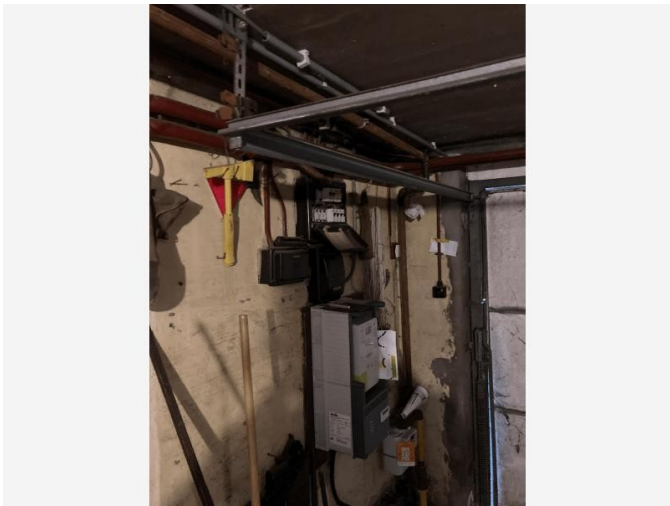
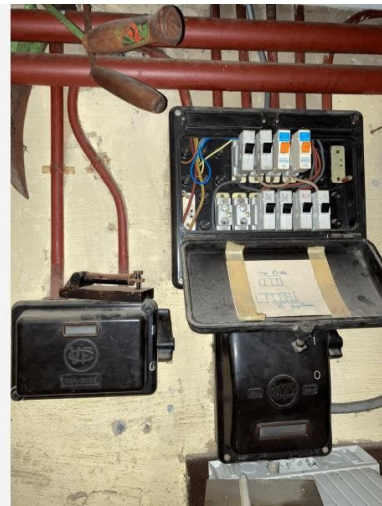
Eindbeoordeling materiaalisico	Laag materiaalisico en/of verlaagde kans op vezelvrijgave
--------------------------------	---

Gebondenheid	Categorie 1: hechtgebonden in oorsprong
Asbestsoort (vezeltype)	Crocidoliet aanwezig
Asbestconcentratie	Laag (< 50%)
Afschermingsgraad van het gehele materiaal	Geheel of deels (ook) vrij aan de binnenlucht
Toestand van het materiaal	Onbeschadigd, niet verweerd

Beschrijving	Bakeliet toepassingen
Omgeving	Binnen
Primaire drager	Binnenwand
Asbestmateriaal	Plaat, paneel, tablet - Type Bakeliet
Bindmiddel van asbestmateriaal	Kunststof of -hars
Gebondenheid op basis van bindmiddel	Hecht
Hoeveelheid (oppervlakte - dikte - aantal)	• 1,00 m ² - 0,30 cm - 1 stuk
Totaal volume	0,003 m ³
Eenvoudig bereikbaar	Ja
Bevestigingswijze	• Geschroefd
Identificatiemethode	Vaststelling zonder monsternamen

Destructieve handeling voor identificatie	Nee
Opmerking	Hoeveelheid bij benadering .De grotere bakeliet toepassingen bevinden zich in de garage en de Cv/wasplaats . Kleinere toepassingen als schakelaars of stopcontacten kunnen aanwezig zijn over gans de woning ? Deze zijn meestal nog in originele staat en makkelijk weg te nemen zonder te breken of beschadigen .

- Zorg voor een veilig beheer en verwijder dit asbestmateriaal wanneer het bij werken eenvoudig bereikbaar wordt. Controleer de toestand jaarlijks op wijzigingen.

- Eenvoudige handelingen: mag via doe-het-zelf of door werknemer(s) met opleidingsattest eenvoudige handelingen
Toepassingen niet breken bij verwijdering .

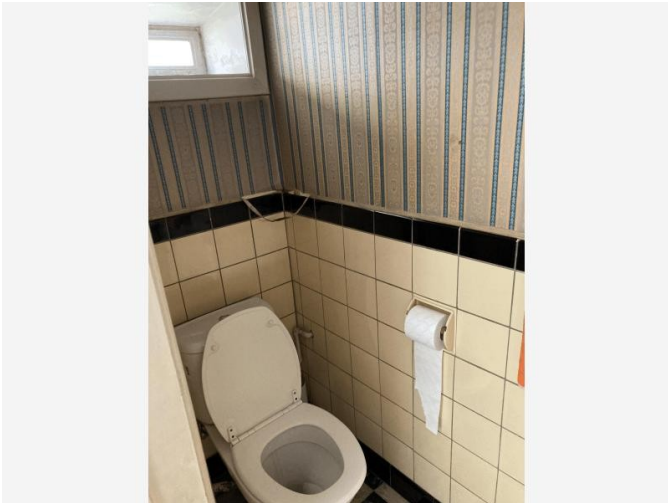
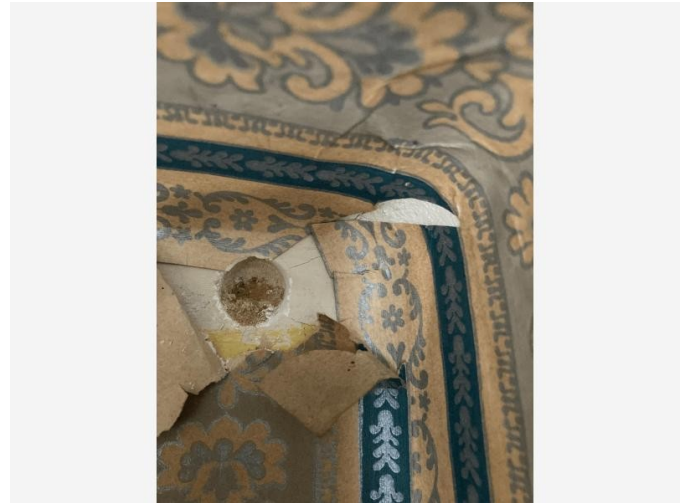
Geen asbest

#	Type	Referentie	Resultaat
3.1	Mengmonster	1	Geen asbest

Beschrijving	Pleister muren
Omgeving	Binnen
Primaire drager	Binnenwand

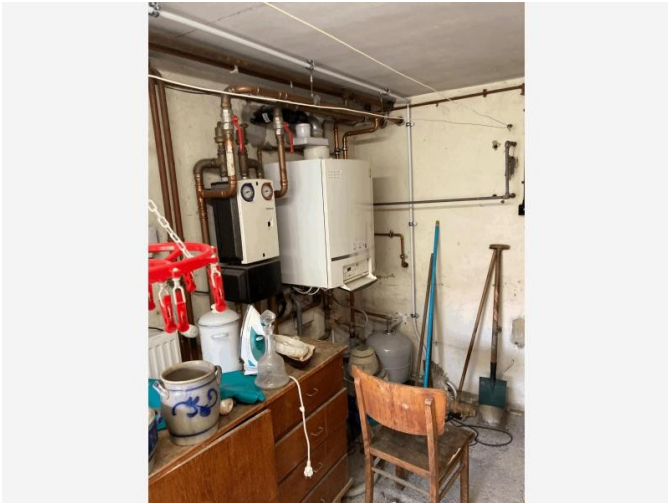
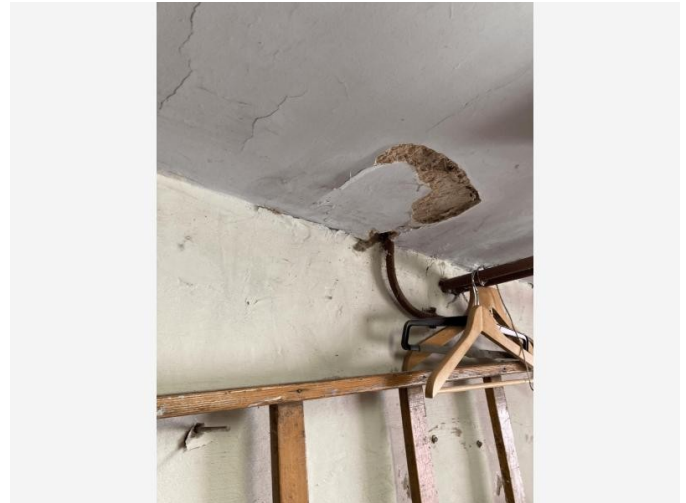
Fiche 4: Pleister plafonds

Geen asbest

#	Type	Referentie	Resultaat
4.1	Mengmonster	2	Geen asbest

Beschrijving	Pleister plafonds
Omgeving	Binnen
Primaire drager	Plafond
