Asbestinventarisatetest

Sint-Bernadettestraat 90, 9000 Gent

Attestnummer : 20231108-000050.000

Uitgegeven op : 08.11.2023

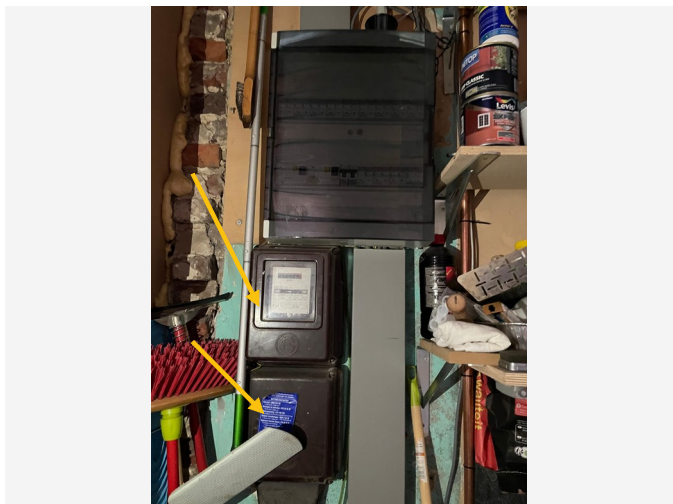
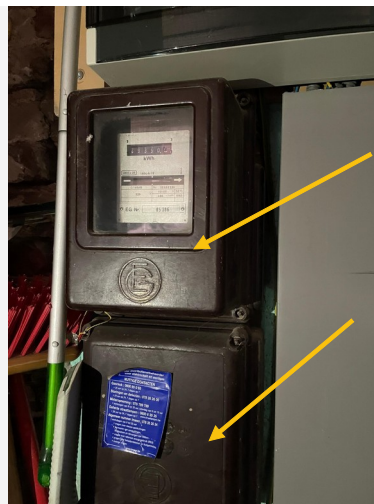
Het asbestmateriaal valt onder de mijlpaal van 2040.

Eindbeoordeling materiaalrisico	Zeer laag materiaalrisico en/of zeer lage kans op vezelvrijgave
---------------------------------	---

Gebondenheid	Categorie 1: hechtgebonden in oorsprong
Asbestsoort (vezeltype)	Alleen chrysotiel
Asbestconcentratie	Laag (< 50%)
Afschermingsgraad van het gehele materiaal	Geheel of deels (ook) vrij aan de binnenlucht
Toestand van het materiaal	Onbeschadigd, niet verweerd

Beschrijving	Bakeliet
Omgeving	Binnen
Primaire drager	Binnenwand
Asbestmateriaal	Plaat, paneel, tablet - Type Bakeliet
Bindmiddel van asbestmateriaal	Kunststof of -hars
Gebondenheid op basis van bindmiddel	Hecht
Hoeveelheid (oppervlakte - dikte - aantal)	• 0,50 m ² - 1,00 cm - 1 stuk
Totaal volume	0,005 m ³
Eenvoudig bereikbaar	Ja
Bevestigingswijze	• Geschroefd
Identificatiemethode	Vaststelling zonder monsternamen

- Zorg voor een veilig beheer. Vermijd het beschadigen van het asbestmateriaal. Controleer de toestand jaarlijks op wijzigingen.

- Eenvoudige handelingen: mag via doe-het-zelf of door werknemer(s) met opleidingsattest eenvoudige handelingen
Met het oog op de digitale tellers zal deze op termijn vervangen worden door de energieleverancier. De eigenaar kan dit zelf niet vervangen alleen de energieleverancier! De rest van de elektriciteit is volledig vernieuwd en asbestveilig.

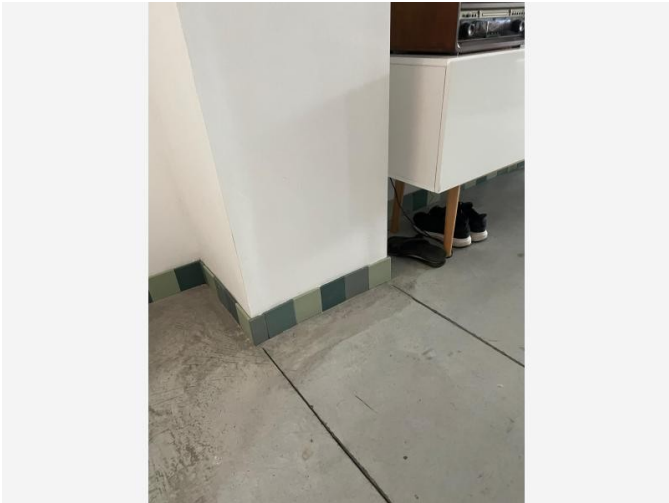
In 2007 heeft deze woning een volledige metamorfose ondergaan. Zie post interventie dossier. Deze is aanwezig in de databank van de OVAM, maar is niet zichtbaar in dit verslag. Hierbij zijn op de foto's te zien dat alle ondergronden zijn verwijderd. Gezien het bouwjaar 2007 was het verboden om nog asbesthoudende producten te gebruiken. Hierbij kunnen we dus spreken dat de ondergrond asbestveilig is. Op het GLV met uitzondering van het verhoogde gedeelte is de vloer een gepolierde beton en dus asbestveilig.

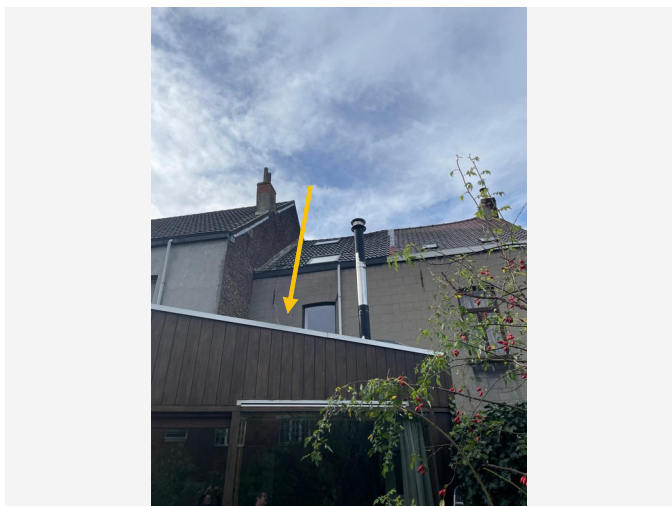
In 2021 is het platte dak vervangen door roofing. Zie factuur Duriex dak en gevelrenovatie d.d. 8/10/2021. Deze factuur is zichtbaar in de databank van de OVAM, maar niet in dit verslag.

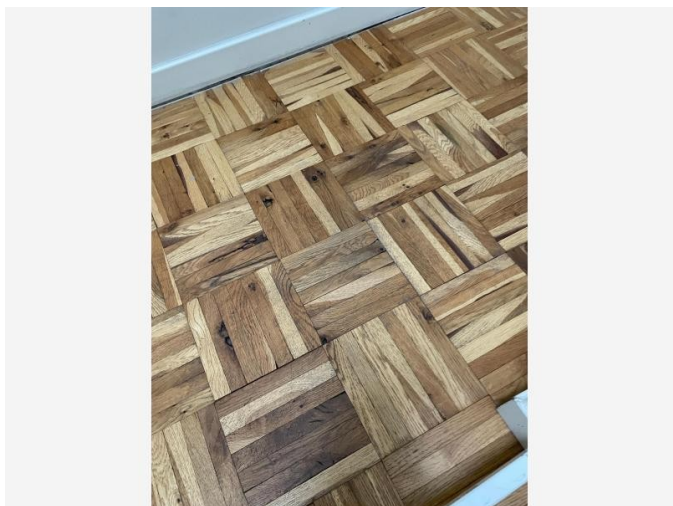
Op het eerste verdiep zijn de houten plankenvloeren nog te zien. Deze zijn in het wit overschilderd. Op het 2de verdiep is dit een mozaïek parket. Deze zijn allen asbestveilig.

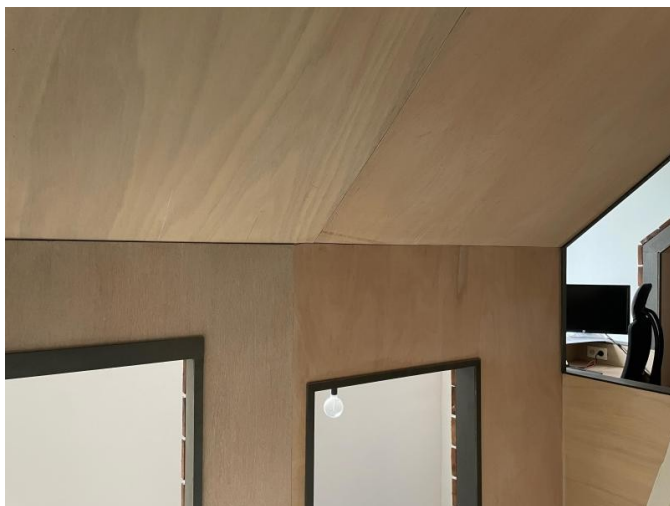
In 2007 heeft deze woning een volledige metamorfose ondergaan. Zie post interventie dossier. Deze is aanwezig in de databank van de OVAM, maar is niet zichtbaar in dit verslag. Hierbij zijn op de foto's te zien dat heel veel oud plakwerk verwijderd is. Er is voor gekozen om de opbouw van de wanden te doen met hout of Gyproc. Deze zijn niet asbestverdacht. Er bestaat geen mogelijkheid om de ondergrond te controleren. Indien de wanden verwijderd worden en er is geen blote steen, neem dan een staal en breng binnen bij een FOD WASO Labo voor verdere analyse.

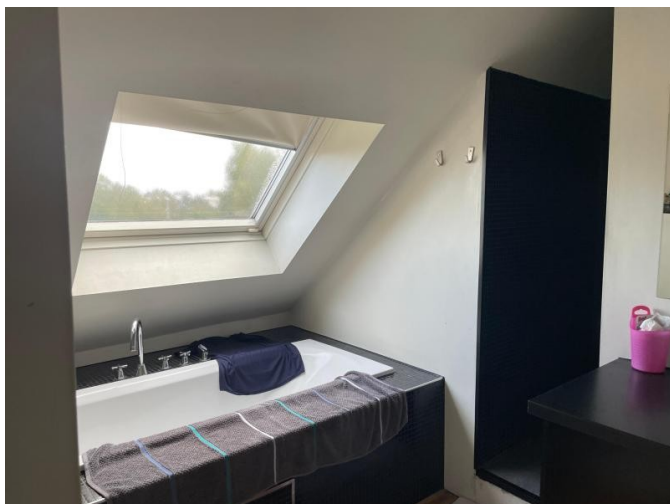
In de badkamer zijn Zwarte mozaïek tegels verwerkt als afwerking langs en rond het bad. Tevens is dit ook gebruikt in de douche. Als aansluiting op de douchebak op de vloer is een grote ceramische tegel voorzien. Gezien de verbouwing heeft plaats gevonden in 2007 was het verboden om nog asbesthoudende producten te gebruiken. De Tegels zijn verlijmd met een niet asbesthoudende lijm.

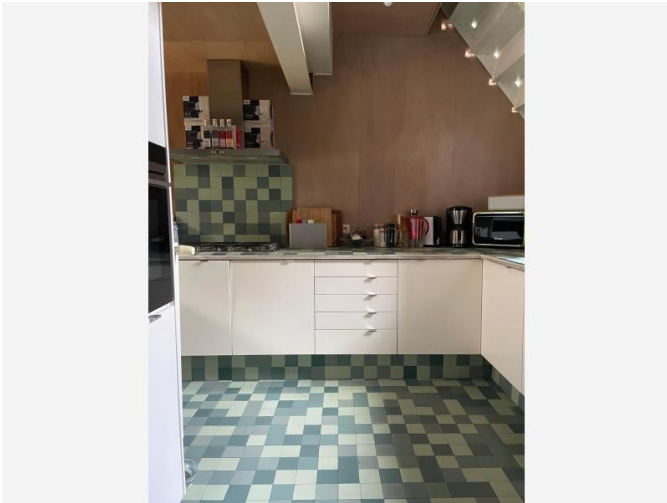
Op het verhoogde gedeelte zijn de vloeren afgewerkt met een palet van groengekleurde mozaïek tegels 10x10. Gezien de verbouwing heeft plaats gevonden in 2007 was het verboden om nog asbesthoudende producten te gebruiken. De Tegels zijn verlijmd met een niet asbesthoudende lijm. Zowel het aanrecht van de keuken als de spatrand achter het kookgedeelte zijn voorzien van deze groengekleurde mozaïek tegels. Als plint op de gepolierde beton is ook gekozen voor de groengekleurde mozaïek tegels. Allen dus asbestveilig.

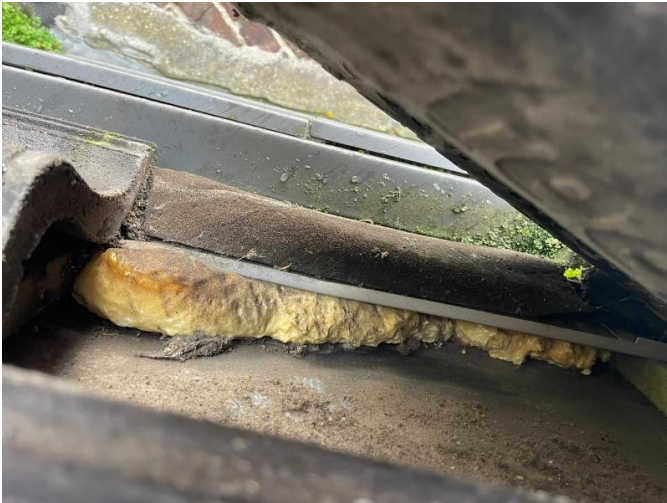
Het dak van het hoofdgebouw bestaat uit dakpannen een damscherf en isolatie. Het volledige onderdak is afgewerkt met Gyproc. Tevens zijn er ook veluxen in het dak aanwezig. Hierdoor een pan kunnen opheffen en het onderdak kunnen zien. Alles is asbestveilig.

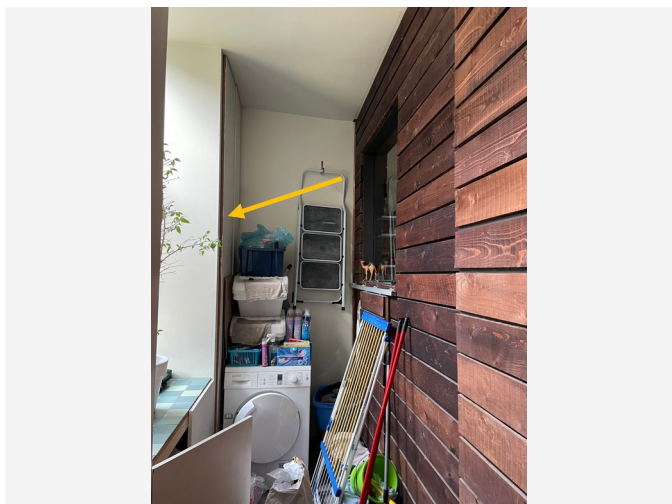
In 2015 is een nieuwe Atag verwarmingsketel geplaatst. Gezien het bouwjaar volledig asbestveilig. Zie factuur Hybridetherm d.d. 23/2/2015. Deze factuur is zichtbaar in de databank van de OVAM, maar niet in dit verslag.

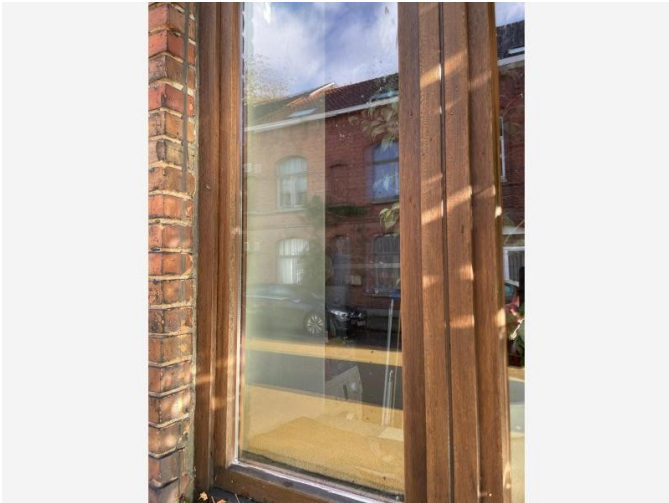
De ramen en deuren zijn van hout. De vensterbanken zijn uitgewerkt in mdf. In de inkom is de vensterbank ook afgewerkt met groengekleurde mozaïek tegels 10x10. De opvulling is een niet asbesthoudende product.

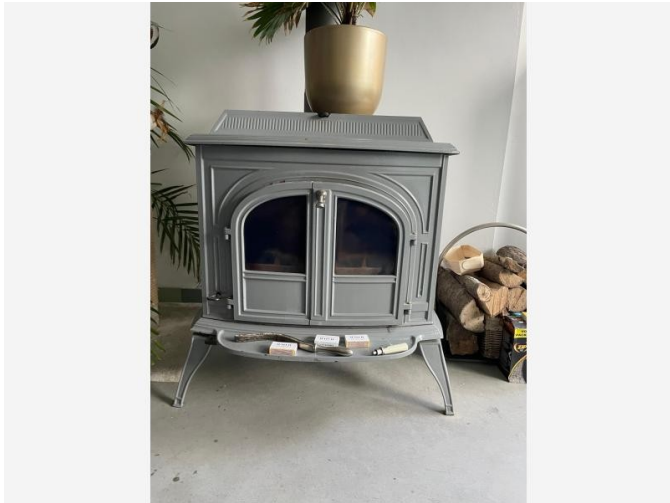
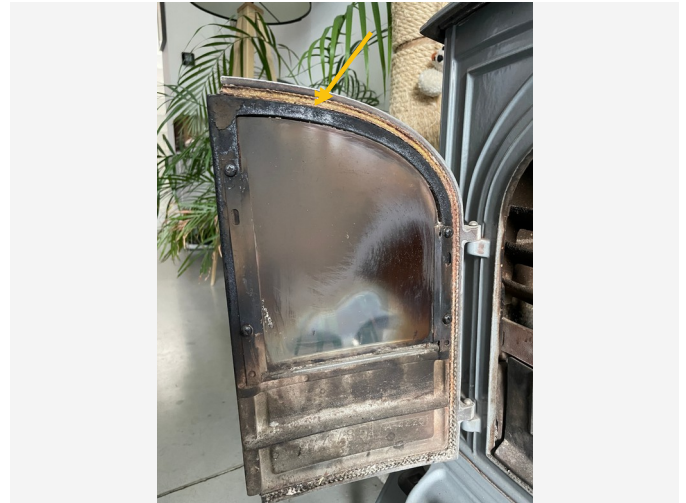
Geen asbest

#	Type	Referentie	Resultaat
11.1	Puntmonster	MM01	Geen asbest

Beschrijving	Kachel
Omgeving	Binnen
Primaire drager	HVAC infrastructuur en uitrusting
Bindmiddel van materiaal	Weinig of geen bindmiddel (textiel, bevolking, ...)
