Asbestinventarisatetest

Tennisbaanstraat 47, 9000 Gent

Attestnummer : 20230525-000247.000

Uitgegeven op : 25.05.2023

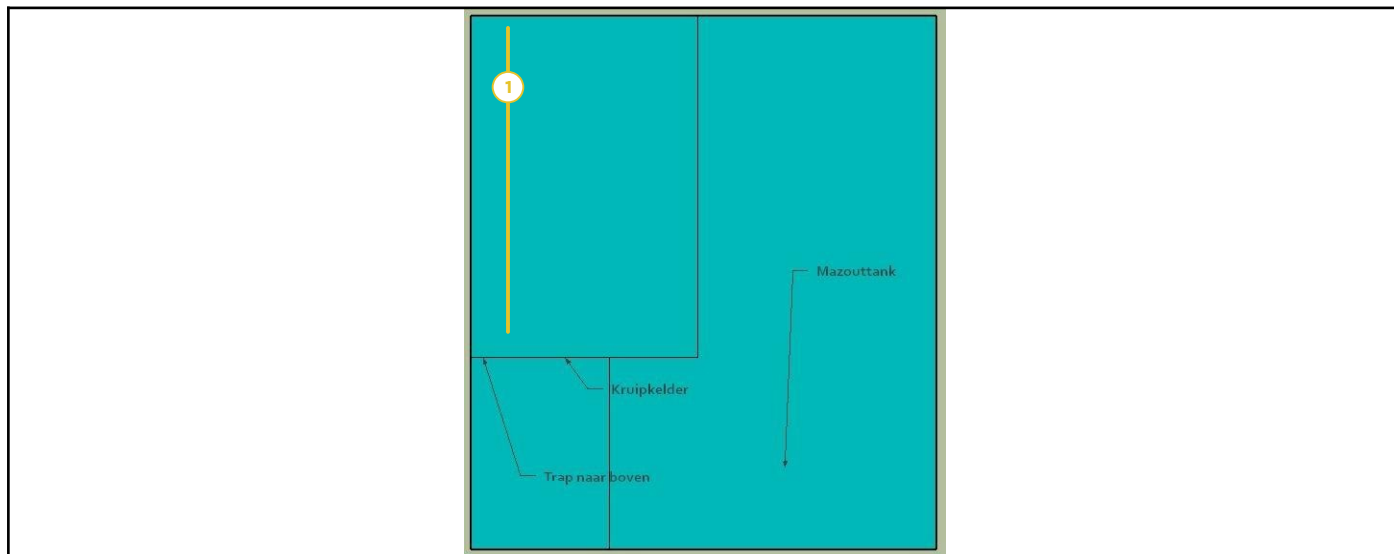
Plan 1.1: Plan Kelderverdieping

Beschrijving	Type	Actie
1. Buis in kruipkelder	Asbestmateriaal	Zorgvuldig beheren

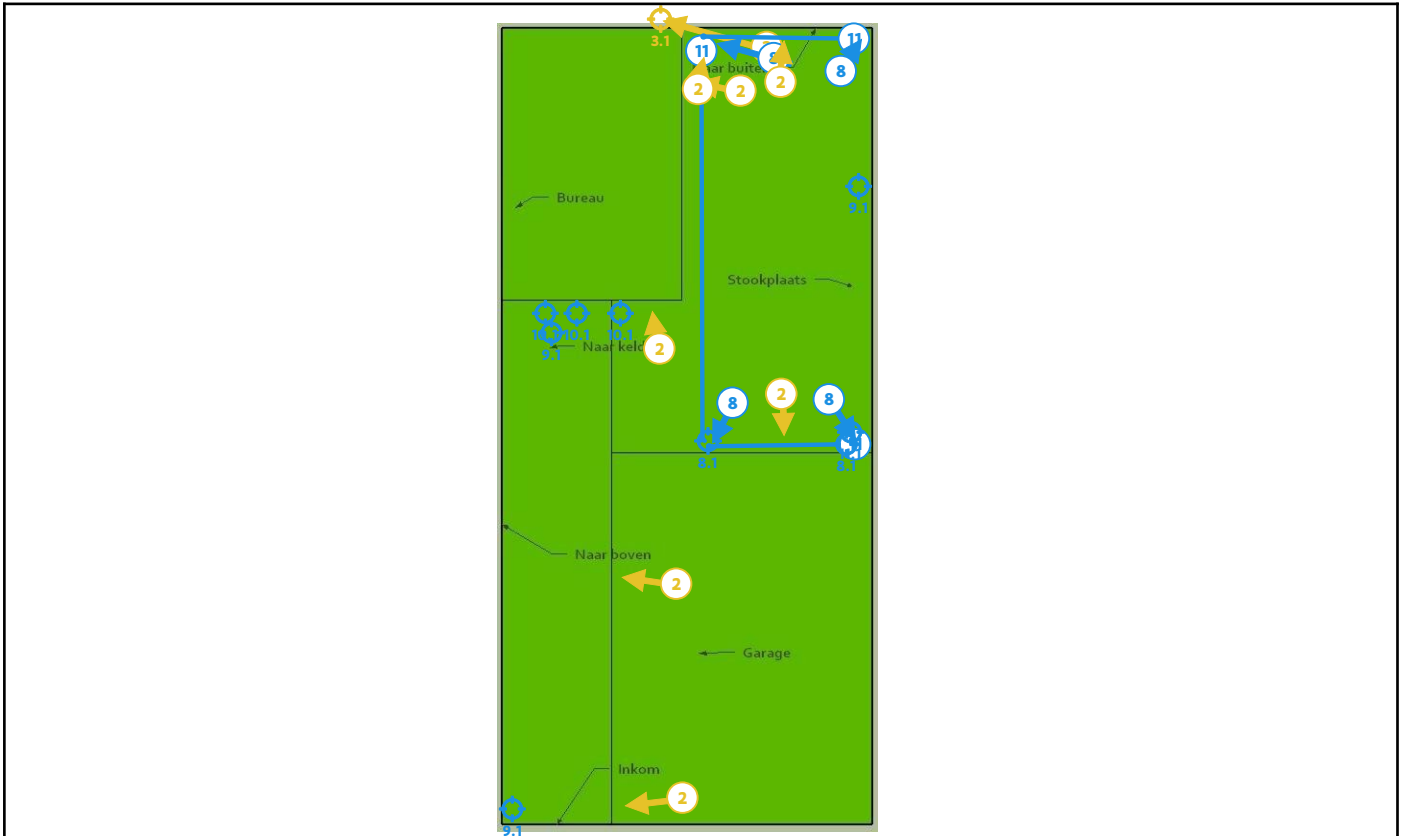
Plan 1.2: Plan Gelijkvloers

Beschrijving	Type	Actie
2. Bakelieten elektriciteitsonderdelen	Asbestmateriaal	Zorgvuldig beheren
3. Paal verloren bekisting	Asbestmateriaal	Zorgvuldig beheren
3.1 Code: 230504-TENN47-VERBEK	Mengmonster	-
8. Leidingisolatie gips bochten	Geen asbest	-
8.1 Code: 230504-TENN47-LEIISOB	Mengmonster	-
9. Pleisterwerk muren	Geen asbest	-
9.1 Code: 230504-TENN47-PLEMUR	Mengmonster	-
10. Pleisterwerk plafonds	Geen asbest	-
10.1 Code: 230504-TENN47-PLEPLA	Mengmonster	-

11. Leidingisolatie gips rechte stukken	Geen asbest	-
11.1 Code: 230504-TENN47-LEIISOR	Mengmonster	-

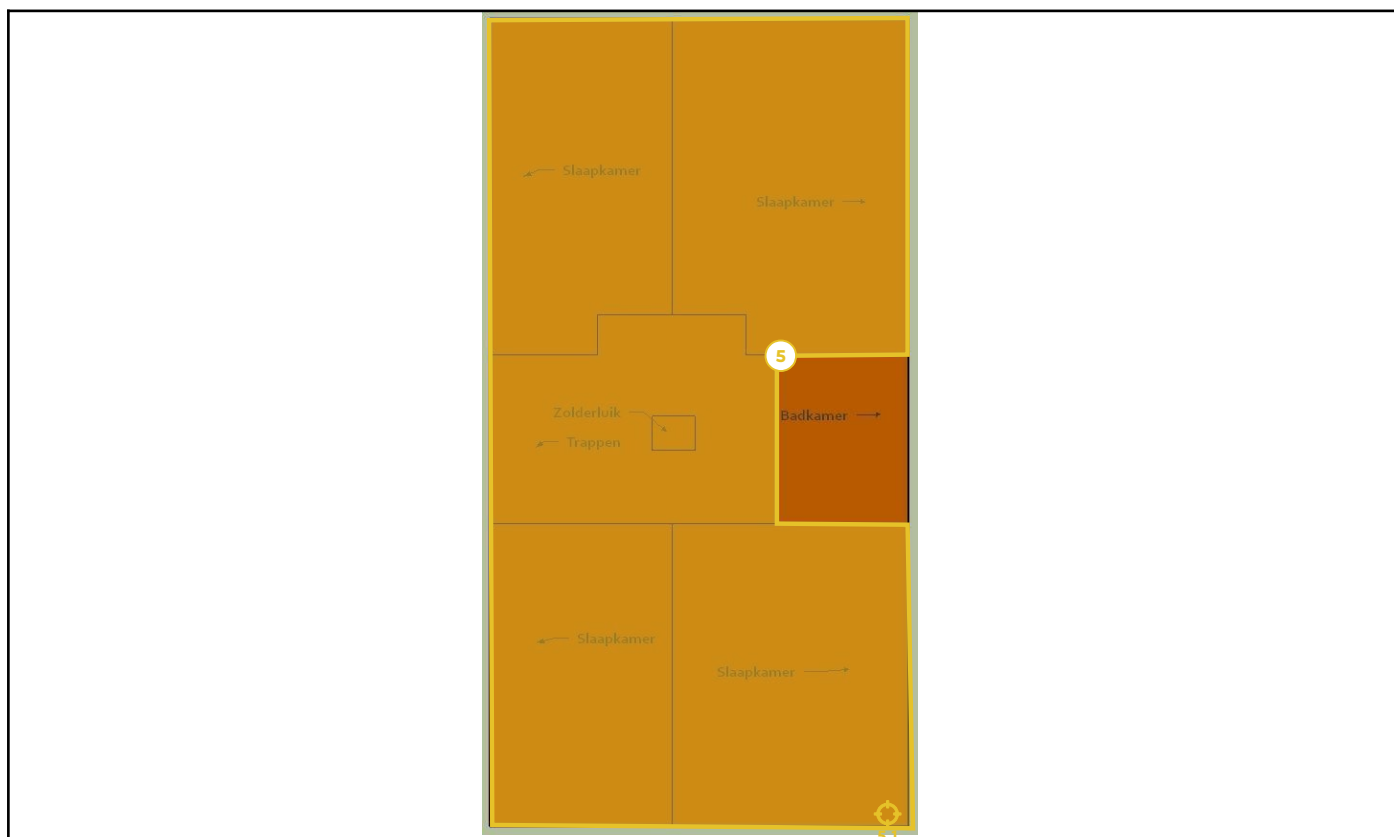
Plan 1.4: Plan 2de Verdieping

Beschrijving	Type	Actie
5. Vinyltegels en zwarte lijm	Asbestmateriaal	Zorgvuldig beheren
5.1 Code: 230504-TENN47-VINZWLIJM	Puntmonster	-

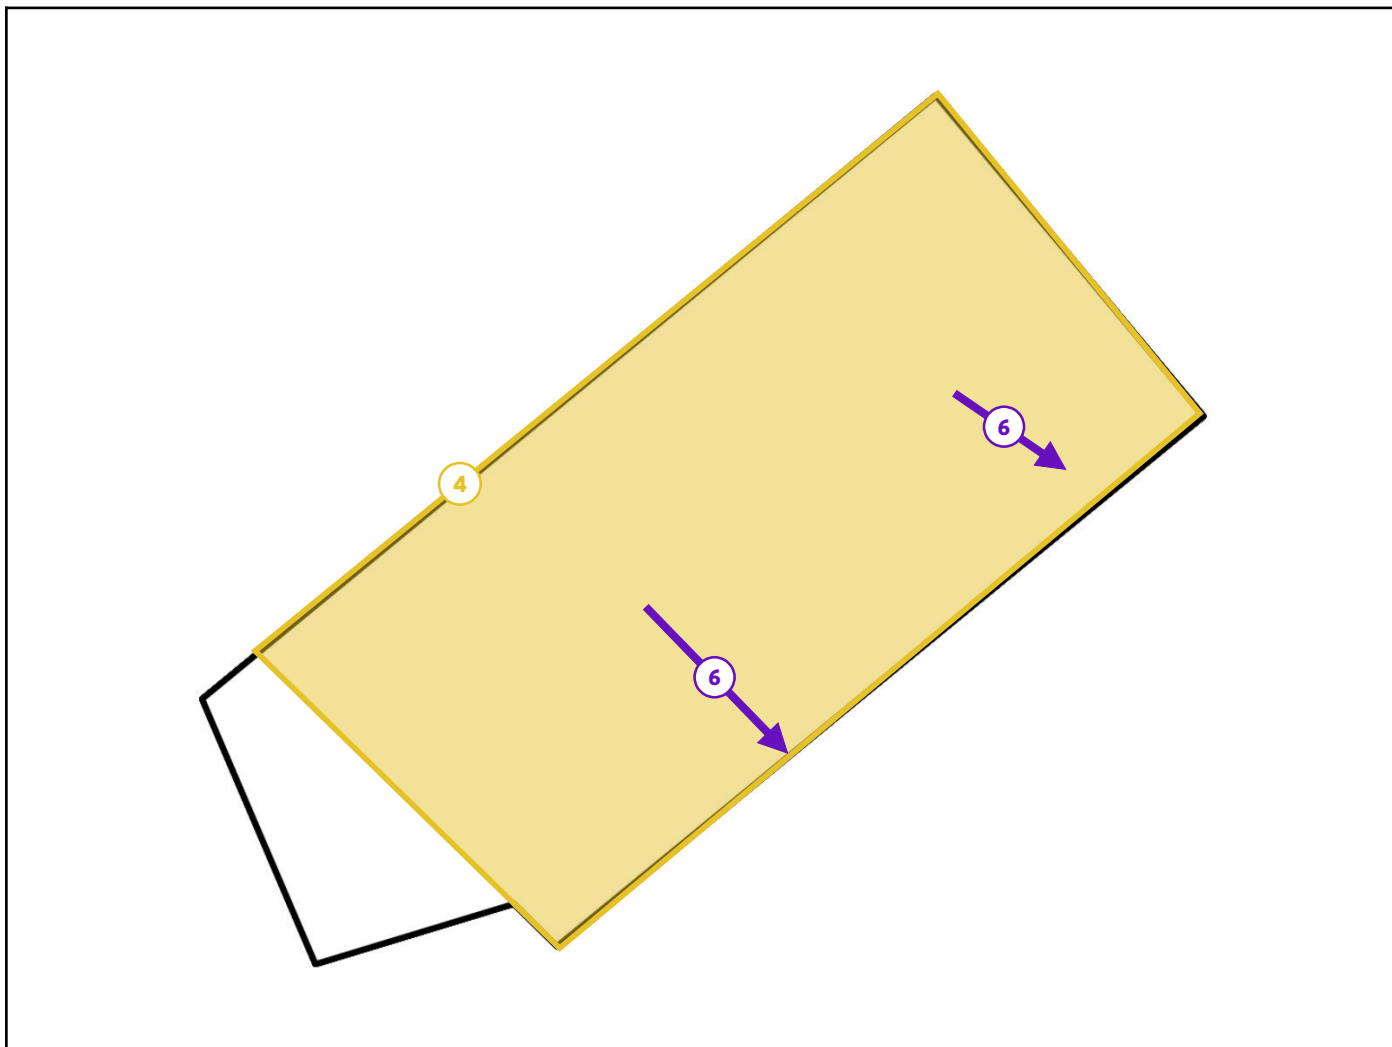
Plan 1.6: Hoofdgebouw plan

Beschrijving	Type	Actie
4. Onderdakplaten	Asbestmateriaal	Zorgvuldig beheren
6. Schouwen	Advies	-

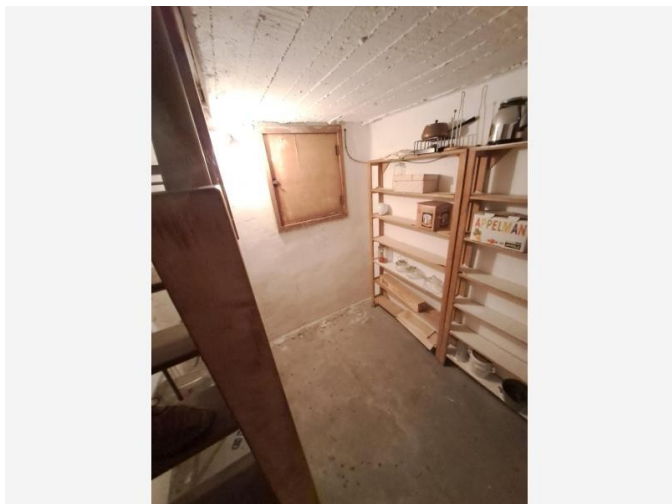
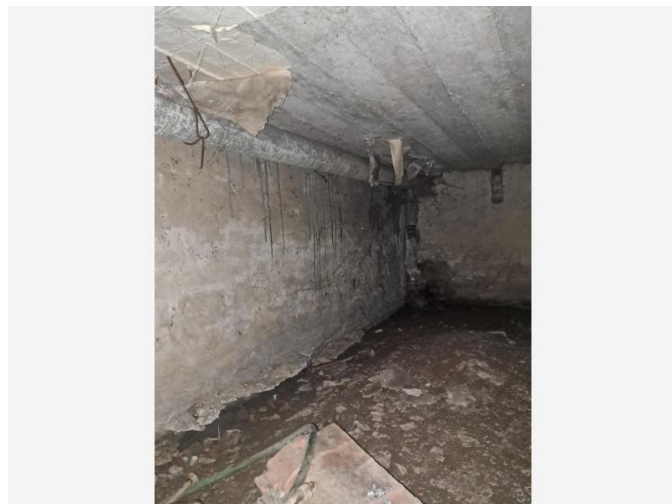
Eindbeoordeling materiaalrisico	Zeer laag materiaalrisico en/of zeer lage kans op vezelvrijgave
---------------------------------	---

Gebondenheid	Categorie 1: hechtgebonden in oorsprong
Asbestsoort (vezeltype)	Crocidoliet aanwezig
Asbestconcentratie	Laag (< 50%)
Afschermingsgraad van het gehele materiaal	Stootvaste afscherming of omkasting
Toestand van het materiaal	Licht beschadigd, licht verweerd. Intact materiaal type Pical – asbestboard of categorie III 'gebondenheid'

Beschrijving	Buis in kruipkelder
Omgeving	Binnen
Primaire drager	Wand vrijstaand (scheidingsmuur, ...)
Asbestmateriaal	Verloren bekisting - Buis, koker
Bindmiddel van asbestmateriaal	Cement
Gebondenheid op basis van bindmiddel	Hecht
Hoeveelheid (lengte - omtrek - dikte - aantal)	<ul style="list-style-type: none">• 5,00 m - 16,00 cm - 1,50 cm - 1 stuk
Totaal volume	0,012 m ³
Eenvoudig bereikbaar	Ja
Bevestigingswijze	<ul style="list-style-type: none">• Verlijmd, ingegoten, versmeerd

Identificatiemethode	Vaststelling zonder monstername
Destructieve handeling voor identificatie	Nee
Opmerking	Onduidelijk hoeveel metere er effectief aanwezig is; Loopt verder in de muren/ondergronds

- Zorg voor een veilig beheer. Vermijd het beschadigen van het asbestmateriaal. Controleer de toestand jaarlijks op wijzigingen.

- Hermetische zone (erkend asbestverwijderaar)
Op basis van de risicobeoordeling moet worden uitgemaakt welke herstel- of verwijderingstechniek moet worden toegepast. Als asbestverwijdering d.m.v. de methode van de couveusezak of door middel van de methode van de hermetisch afgesloten zone vereist is, mag dat enkel door erkende ondernemingen gebeuren.

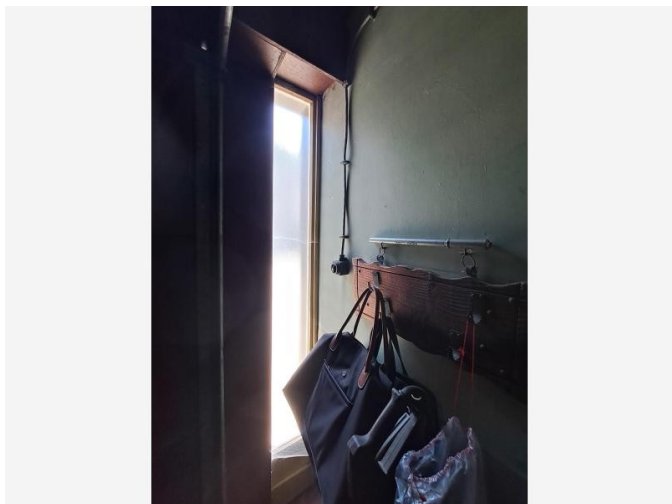
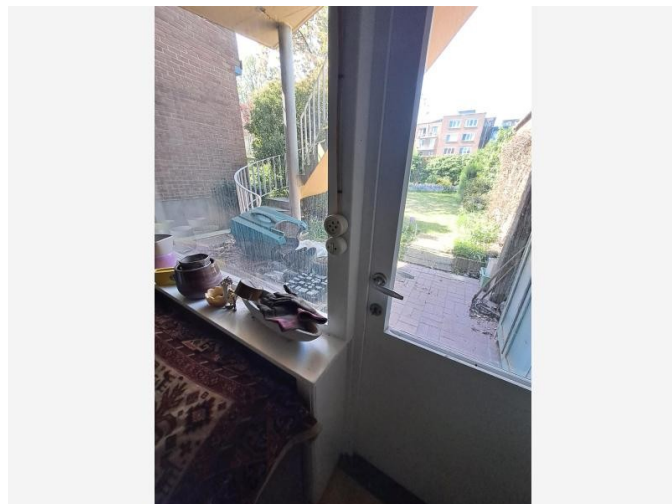
Eindbeoordeling materiaalrisico	Zeer laag materiaalrisico en/of zeer lage kans op vezelvrijgave
---------------------------------	---

Gebondenheid	Categorie 1: hechtgebonden in oorsprong
Asbestsoort (vezeltype)	Crocidoliet aanwezig
Asbestconcentratie	Laag (< 50%)
Afschermingsgraad van het gehele materiaal	Stootvaste afscherming of omkasting
Toestand van het materiaal	Onbeschadigd, niet verweerd

Beschrijving	Bakelieten elektriciteitsonderdelen
Omgeving	Binnen
Primaire drager	Communicatie en elektrische infrastructuur en uitrusting
Asbestmateriaal	Plaat, paneel, tablet - Type Bakeliet
Bindmiddel van asbestmateriaal	Kunststof of -hars
Gebondenheid op basis van bindmiddel	Hecht
Hoeveelheid (oppervlakte - dikte - aantal)	<ul style="list-style-type: none">0,50 m² - 3,00 cm - 1 stuk
Totaal volume	0,015 m ³
Eenvoudig bereikbaar	Ja
Bevestigingswijze	<ul style="list-style-type: none">Geschroefd
Identificatiemethode	Vaststelling zonder monsternamen

Destructieve handeling voor identificatie	Nee
Opmerking	De aanduidingen op de bijgevoegde plannen zijn mogelijks onvolledig maar geven een duidelijke indicatie weer van de mogelijke types bakeliet

- Zorg voor een veilig beheer. Vermijd het beschadigen van het asbestmateriaal. Controleer de toestand jaarlijks op wijzigingen.

- Eenvoudige handelingen: mag via doe-het-zelf of door werknemer(s) met opleidingsattest eenvoudige handelingen
De techniek van de eenvoudige handelingen mag worden toegepast bij de verwijdering van hechtgebonden asbest die niet beschadigd is of waarbij er geen vrije vezels zichtbaar zijn en waarbij verwijdering geen aanleiding geeft tot een wijziging van de toestand (bijlage VI.3-2, A, 1^o van de codex) en indien kan voldaan worden aan de andere voorwaarden voor het gebruik van deze techniek.

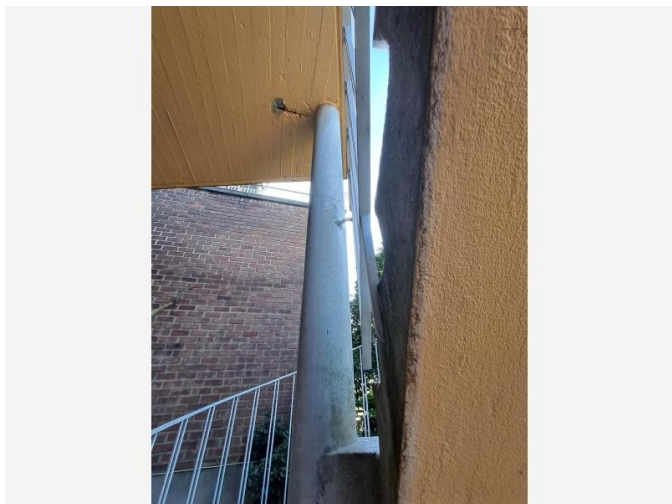
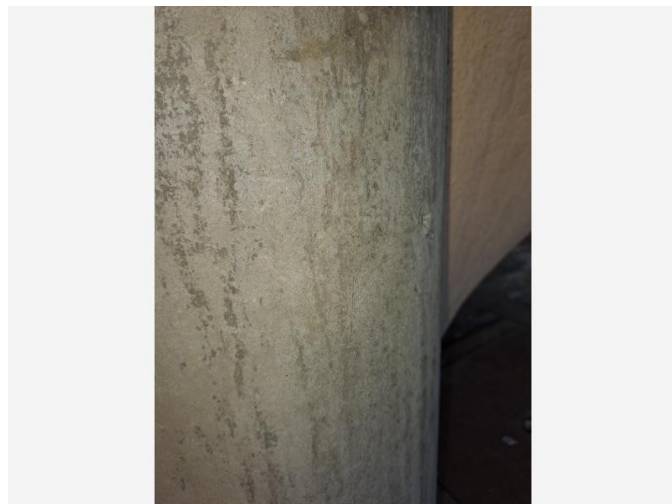
Kan niet verwijderd worden zonder stofvorming

Eindbeoordeling materiaalrisico	Zeer laag materiaalrisico en/of zeer lage kans op vezelvrijgave
---------------------------------	---

Gebondenheid	Categorie 1: hechtgebonden in oorsprong
Asbestsoort (vezeltype)	Crocidoliet aanwezig
Asbestconcentratie	Laag (< 50%)
Afschermingsgraad van het gehele materiaal	Stootvaste afscherming of omkasting
Toestand van het materiaal	Licht beschadigd, licht verweerd. Intact materiaal type Pical – asbestboard of categorie III 'gebondenheid'

#	Type	Referentie	Resultaat
3.1	Mengmonster	230504-TENN47-VERBEK	Crocidoliet, Chrysotiel

Beschrijving	Paal verloren bekisting
Omgeving	Buiten
Primaire drager	Fundering-draagstructuur (horizontaal, verticaal)
Asbestmateriaal	Verloren bekisting - Buis, koker
Bindmiddel van asbestmateriaal	Cement

Gebondenheid op basis van bindmiddel	Hecht
Hoeveelheid (lengte - omtrek - dikte - aantal)	<ul style="list-style-type: none"> • 5,00 m - 20,00 cm - 10,00 cm - 1 stuk
Totaal volume	0,10 m ³
Eenvoudig bereikbaar	Ja
Bevestigingswijze	<ul style="list-style-type: none"> • Verlijmd, ingegoten, versmeerd
Identificatiemethode	Vaststelling met monstername
Destructieve handeling voor identificatie	Nee
Opmerking	Analyse adhv kleefstaal

- Zorg voor een veilig beheer. Vermijd het beschadigen van het asbestmateriaal. Controleer de toestand jaarlijks op wijzigingen.

- Hermetische zone (erkend asbestverwijderaar)
Op basis van de risicobeoordeling moet worden uitgemaakt welke herstel- of verwijderingstechniek moet worden toegepast. Als asbestverwijdering d.m.v. de methode van de couveusezak of door middel van de methode van de hermetisch afgesloten zone vereist is, mag dat enkel door erkende ondernemingen gebeuren.

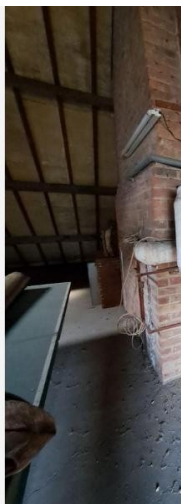
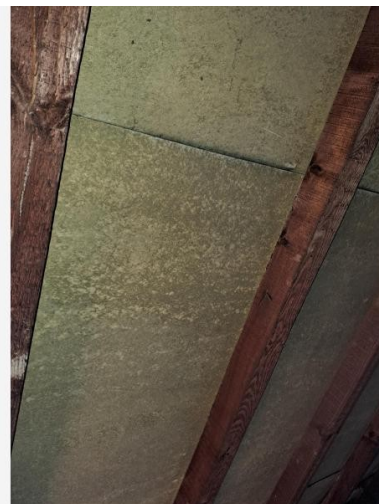
Eindbeoordeling materiaalrisico	Zeer laag materiaalrisico en/of zeer lage kans op vezelvrijgave
---------------------------------	---

Gebondenheid	Categorie 1: hechtgebonden in oorsprong
Asbestsoort (vezeltype)	Crocidoliet aanwezig
Asbestconcentratie	Laag (< 50%)
Afschermingsgraad van het gehele materiaal	Stootvaste afscherming of omkasting
Toestand van het materiaal	Onbeschadigd, niet verweerd

Beschrijving	Onderdakplaten
Omgeving	Binnen
Primaire drager	Schuin dak
Asbestmateriaal	Plaat, paneel, tablet - Type Menuiserite
Bindmiddel van asbestmateriaal	Cement
Gebondenheid op basis van bindmiddel	Hecht
Hoeveelheid (oppervlakte - dikte - aantal)	• 110,00 m ² - 0,40 cm - 1 stuk
Totaal volume	0,44 m ³
Eenvoudig bereikbaar	Ja
Bevestigingswijze	• Genageld, geniet
Identificatiemethode	Vaststelling zonder monsternamen

- Zorg voor een veilig beheer. Vermijd het beschadigen van het asbestmateriaal. Controleer de toestand jaarlijks op wijzigingen.

- Eenvoudige handelingen: mag via doe-het-zelf of door werknemer(s) met opleidingsattest eenvoudige handelingen
De techniek van de eenvoudige handelingen mag worden toegepast bij de verwijdering van hechtgebonden asbest die niet beschadigd is of waarbij er geen vrije vezels zichtbaar zijn en waarbij verwijdering geen aanleiding geeft tot een wijziging van de toestand (bijlage VI.3-2, A, 1^o van de codex) en indien kan voldaan worden aan de andere voorwaarden voor het gebruik van deze techniek.

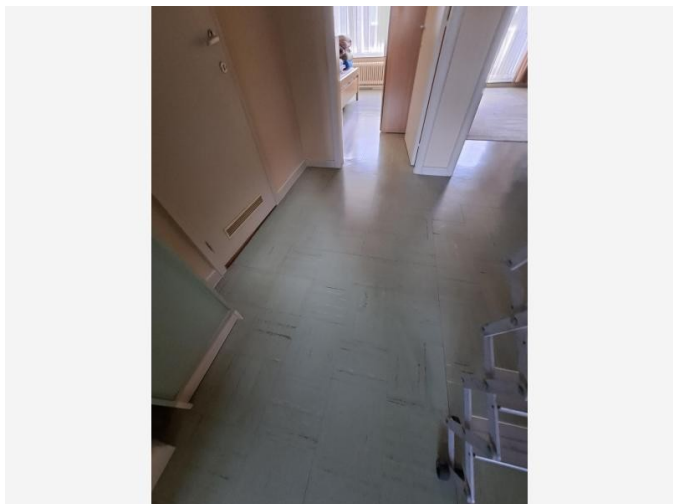
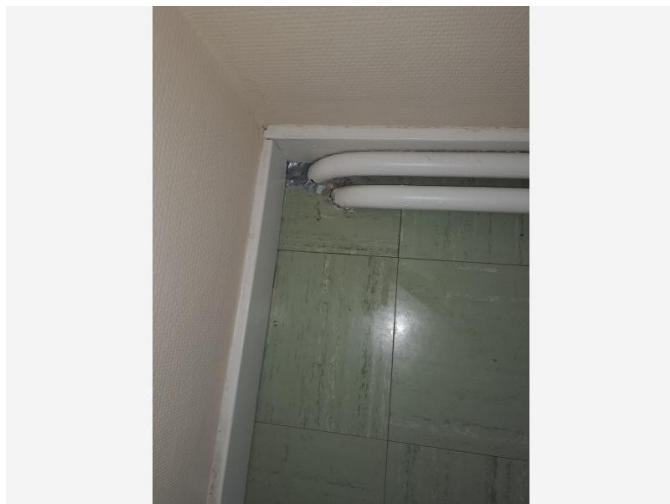
Eindbeoordeling materiaalrisico	Zeer laag materiaalrisico en/of zeer lage kans op vezelvrijgave
---------------------------------	---

Gebondenheid	Categorie 1: hechtgebonden in oorsprong
Asbestsoort (vezeltype)	Alleen chrysotiel
Asbestconcentratie	Laag (< 50%)
Afschermingsgraad van het gehele materiaal	Stootvaste afscherming of omkasting
Toestand van het materiaal	Licht beschadigd, licht verweerd. Intact materiaal type Pical – asbestboard of categorie III 'gebondenheid'

#	Type	Referentie	Resultaat
5.1	Puntmonster	230504-TENN47-VINZWLIJM	Chrysotiel

Beschrijving	Vinyltegels en zwarte lijm
Omgeving	Binnen
Primaire drager	Vloer
Asbestmateriaal	Prefab - afwerking - Tegel
Bindmiddel van asbestmateriaal	Kunststof of -hars
Gebondenheid op basis van bindmiddel	Hecht
Hoeveelheid (oppervlakte - dikte - aantal)	• 70,00 m ² - 0,30 cm - 1 stuk

- Zorg voor een veilig beheer. Vermijd het beschadigen van het asbestmateriaal. Controleer de toestand jaarlijks op wijzigingen.

- Hermetische zone (erkend asbestverwijderaar)
Op basis van de risicobeoordeling moet worden uitgemaakt welke herstel- of verwijderingstechniek moet worden toegepast. Als asbestverwijdering d.m.v. de methode van de couveusezak of door middel van de methode van de hermetisch afgesloten zone vereist is, mag dat enkel door erkende ondernemingen gebeuren.

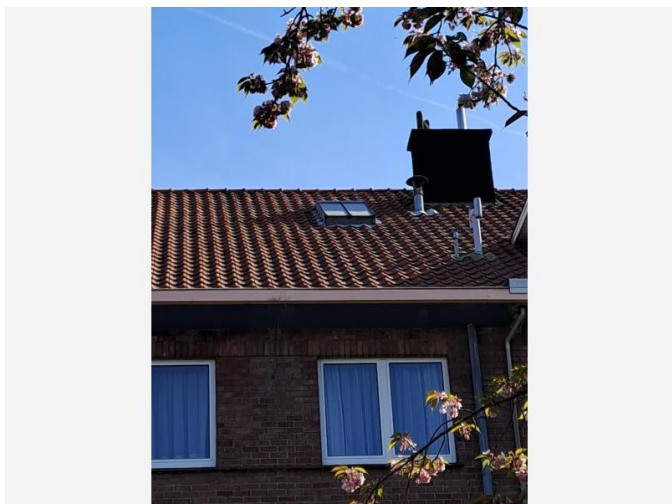
Vrije foto

Het is onduidelijk van welk pand de schouwen zijn maar de ze zijn wel asbestverdacht

Identificatiemethode	Redelijk vermoeden
----------------------	--------------------
