# Asbestinventarisatetest

Eikenmolenwijk 26, 9820 Merelbeke

Attestnummer : 20230808-000069.000

Uitgegeven op : 08.08.2023

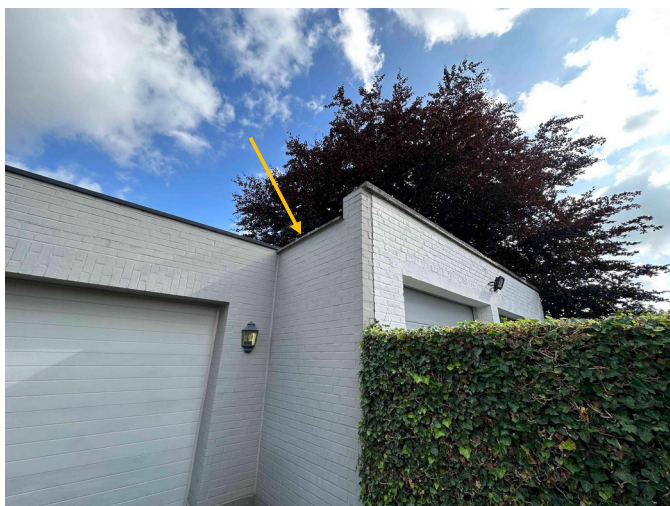
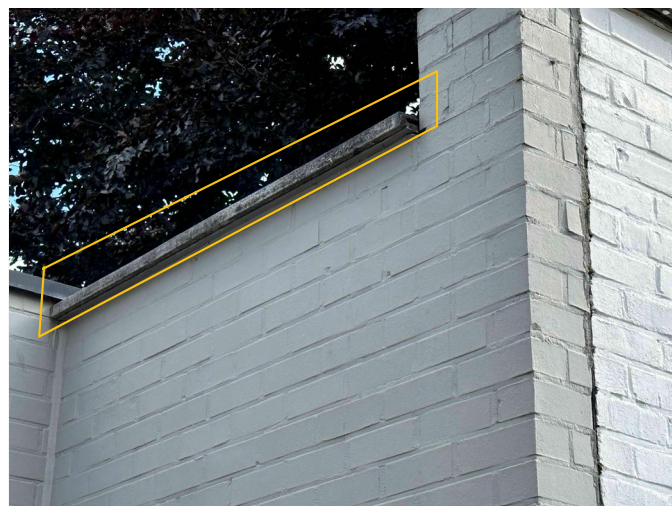
Het asbestmateriaal valt onder de mijlpaal van 2040.

Zorgvuldig beheren

Eindbeoordeling materiaalrisico	Laag materiaalrisico en/of verlaagde kans op vezelvrijgave
---------------------------------	--

Gebondenheid	Categorie 1: hechtgebonden in oorsprong
Asbestsoort (vezeltype)	Crocidoliet aanwezig
Asbestconcentratie	Laag (< 50%)
Afschermingsgraad van het gehele materiaal	Geheel of deels vrij aan de buitenlucht
Toestand van het materiaal	Licht beschadigd, licht verweerd. Intact materiaal type Pical – asbestboard of categorie III 'gebondenheid'

Beschrijving	Muurdeksteen
Omgeving	Buiten
Primaire drager	Wand vrijstaand (scheidingsmuur, ...)
Asbestmateriaal	Deksteen, muurkap - Vol
Bindmiddel van asbestmateriaal	Cement
Gebondenheid op basis van bindmiddel	Hecht

- Zorg voor een veilig beheer. Vermijd het beschadigen van het asbestmateriaal. Controleer de toestand jaarlijks op wijzigingen.

- Eenvoudige handelingen: mag via doe-het-zelf of door werknemer(s) met opleidingsattest eenvoudige handelingen  
Asbest buiten een gebouw

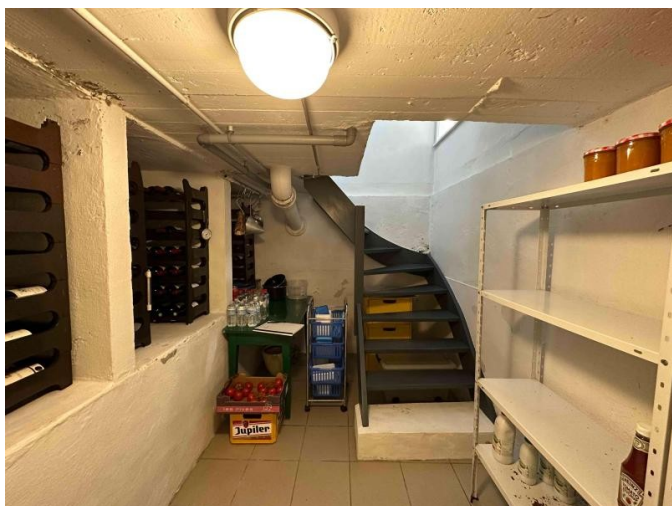
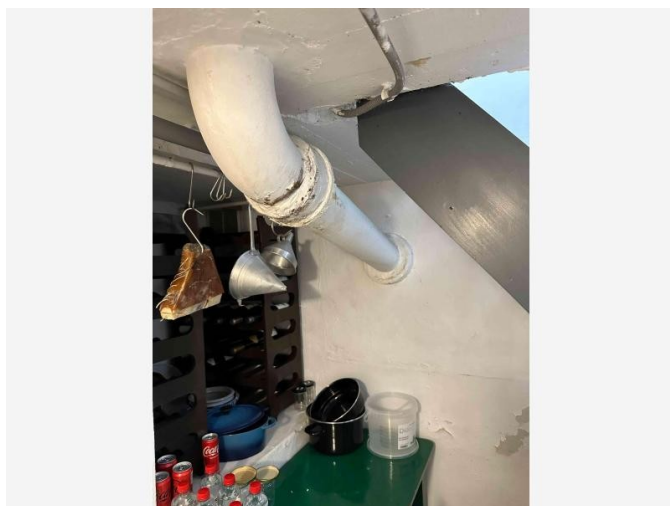
Het asbestmateriaal valt onder de mijlpaal van 2040.

Zorgvuldig beheren

Eindbeoordeling materiaalrisico	Laag materiaalrisico en/of verlaagde kans op vezelvrijgave
---------------------------------	--

Gebondenheid	Categorie 1: hechtgebonden in oorsprong
Asbestsoort (vezeltype)	Crocidoliet aanwezig
Asbestconcentratie	Laag (< 50%)
Afschermingsgraad van het gehele materiaal	Geheel of deels (ook) vrij aan de binnenlucht
Toestand van het materiaal	Onbeschadigd, niet verweerd

Beschrijving	Afvoerbuis in asbestcement
Omgeving	Binnen
Primaire drager	Sanitaire infrastructuur en uitrusting (toe- en afvoer)
Asbestmateriaal	Buis, koker, leiding, pijp, doorvoer
Bindmiddel van asbestmateriaal	Cement
Gebondenheid op basis van bindmiddel	Hecht
Hoeveelheid (lengte - omtrek - dikte - aantal)	<ul style="list-style-type: none"><li>• 1,50 m - 45,00 cm - 1,00 cm - 1 stuk</li></ul>
Totaal volume	0,007 m <sup>3</sup>
Eenvoudig bereikbaar	Nee <ul style="list-style-type: none"><li>• Verwijdering tast de bouwkundige integriteit aan.</li></ul>
Bevestigingswijze	<ul style="list-style-type: none"><li>• Verlijmd, ingegoten, versmeerd</li></ul>

- Zorg voor een veilig beheer. Vermijd het beschadigen van het asbestmateriaal. Controleer de toestand jaarlijks op wijzigingen.

- Eenvoudige handelingen: enkel door erkend asbestverwijderaar  
Verwijdering is niet mogelijk zonder de buïs te breken of versnijden.

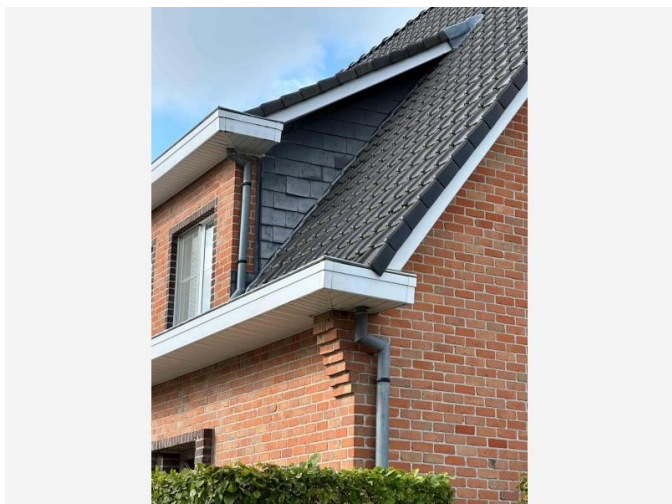
Vrije foto

De leien werden na 2002 vervangen.

Identificatiemethode	Factuur waaruit blijkt dat de leien vervangen werden na 2001
Primaire drager	Wand buitenschil
(Asbest)materiaal	Dak- en gevelbekleding - Lei, shingle
Bindmiddel	Cement
Gebondenheid bindmiddel	Hecht

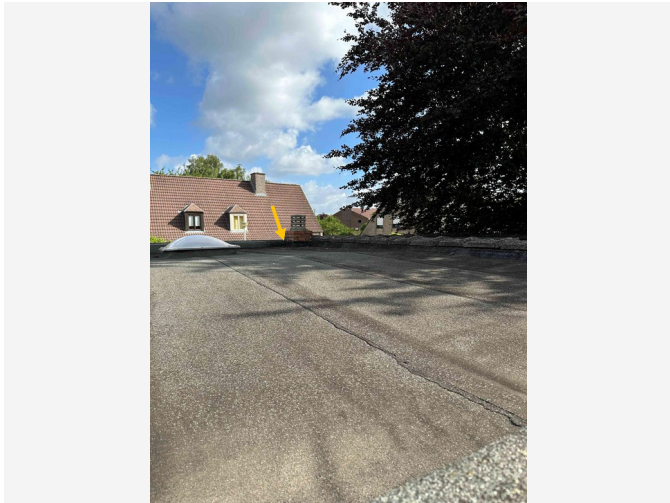
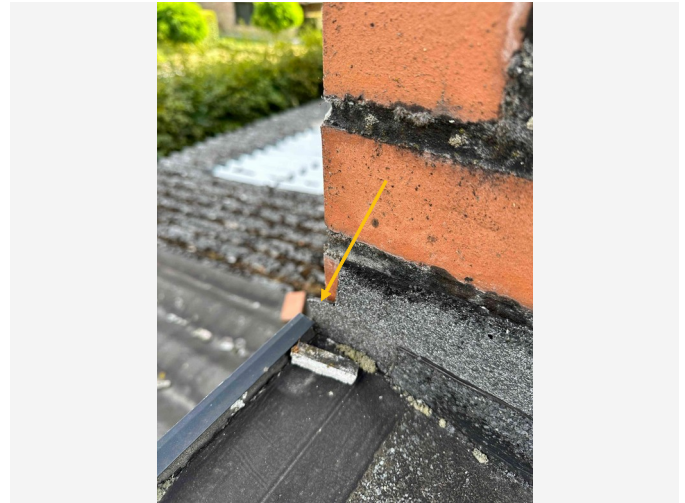
## Fiche 4: Bitumineuse dakdichting

Geen asbest

#	Type	Referentie	Resultaat
4.1	Puntmonster	2339871-04	Geen asbest

Beschrijving	Bitumineuse dakdichting
Omgeving	Buiten
Primaire drager	Plat dak
Bindmiddel van materiaal	Bitumen (roofing, teer, asfalt)

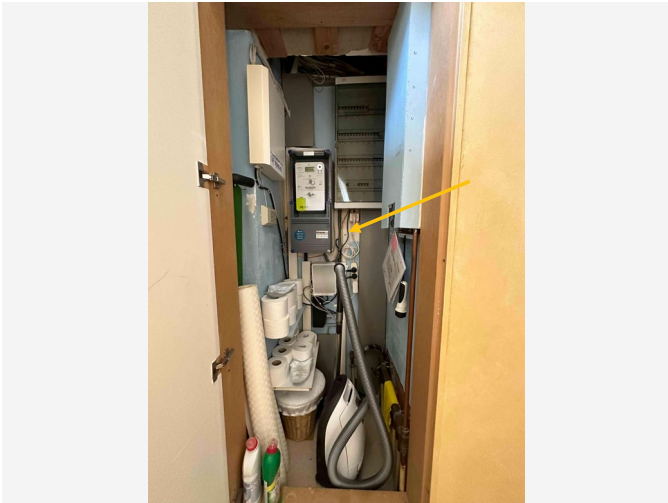
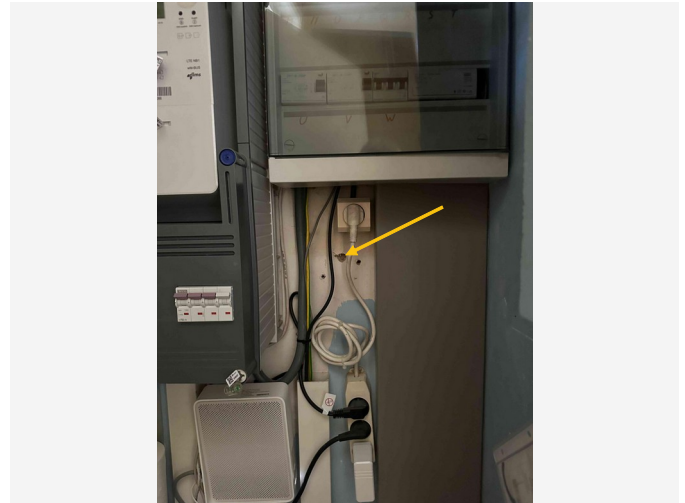
Geen asbest

#	Type	Referentie	Resultaat
5.1	Mengmonster	2339871-01	Geen asbest

Beschrijving	Pleisterwerk wanden
Omgeving	Binnen
Primaire drager	Binnenwand
Bindmiddel van materiaal	Gips - kalk

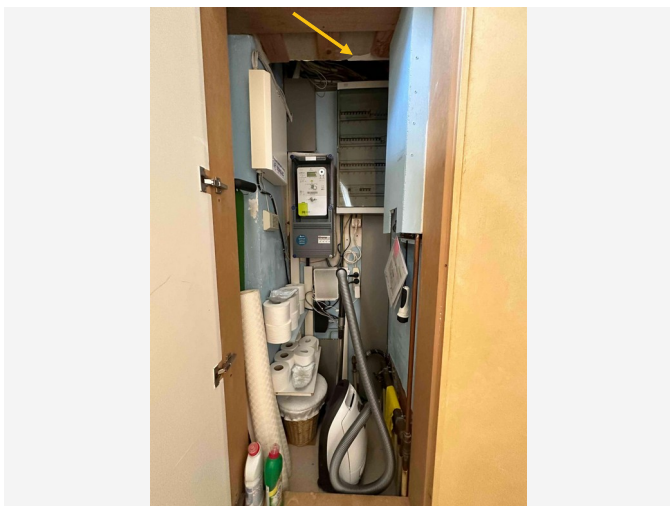
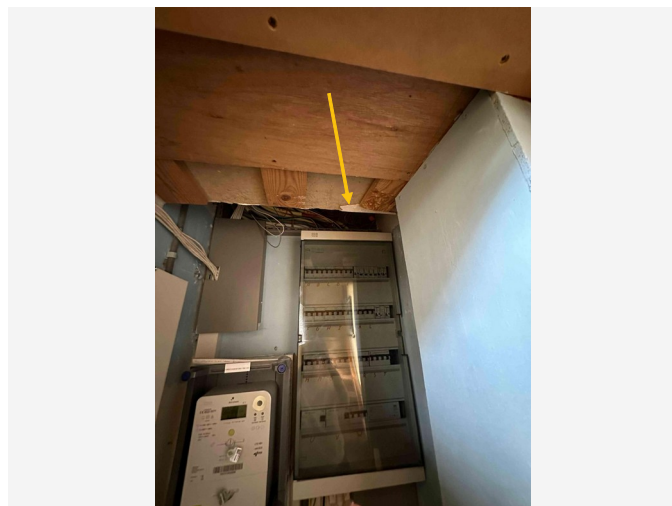
## Fiche 6: Pleisterwerk plafond

Geen asbest

#	Type	Referentie	Resultaat
6.1	Mengmonster	2339871-02	Geen asbest

Beschrijving	Pleisterwerk plafond
Omgeving	Binnen
Primaire drager	Plafond
Bindmiddel van materiaal	Gips - kalk

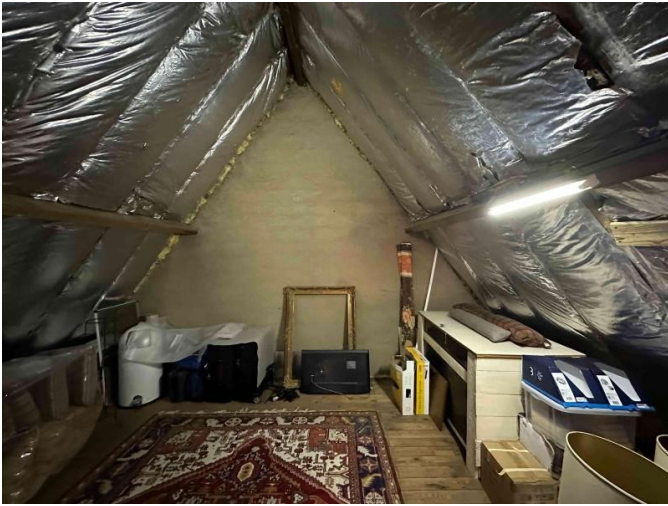
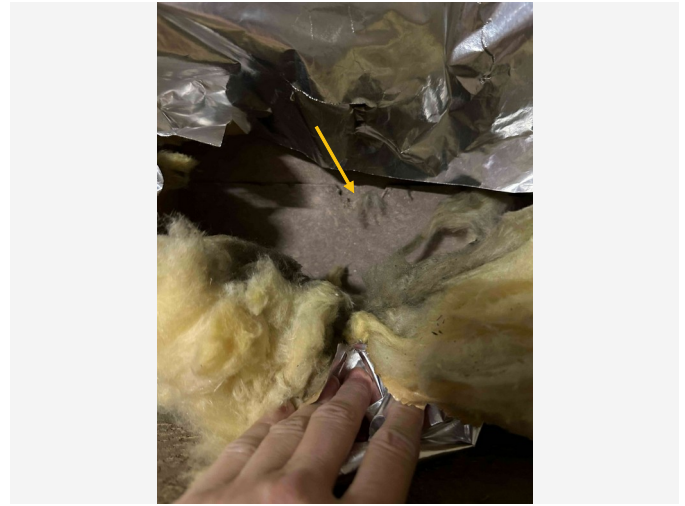
## Fiche 7: Onderdak

Geen asbest

#	Type	Referentie	Resultaat
7.1	Puntmonster	2339871-03	Geen asbest

Beschrijving	Onderdak
Omgeving	Binnen
Primaire drager	Schuin dak
Bindmiddel van materiaal	Karton - papier - viltachtig
