Asbestinventarisatetest

Martelaarslaan 217, 9000 Gent

Attestnummer : 20230709-000169.001

Uitgegeven op : 09.07.2023

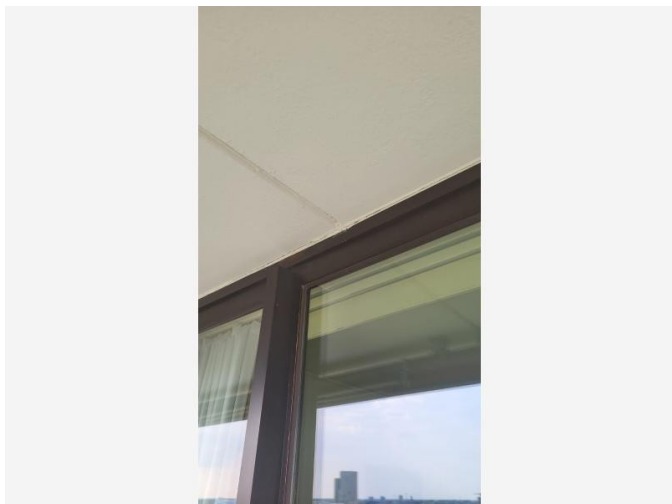
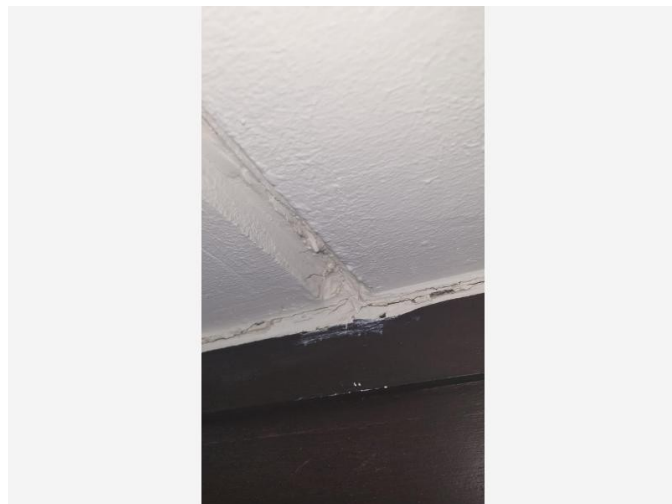
Het asbestmateriaal valt onder de mijlpaal van 2040.

| Eindbeoordeling materiaalrisico | Zeer laag materiaalrisico en/of zeer lage kans op vezelvrijgave |

| Toestand van het materiaal | Licht beschadigd, licht verweerd. Intact materiaal type Pical – asbestboard of categorie III 'gebondenheid' |

| # | Type | Referentie | Resultaat |
|---|---|---|---|
| 1.1 | Puntmonster | MM04 | Chrysotiel |

| Beschrijving | Mastiek schrijnwerk-balkon |

- Zorg voor een veilig beheer. Vermijd het beschadigen van het asbestmateriaal. Controleer de toestand jaarlijks op wijzigingen.
- Zorg voor een veilig beheer en verwijder dit asbestmateriaal wanneer het bij werken eenvoudig bereikbaar wordt. Controleer de toestand jaarlijks op wijzigingen.

- Eenvoudige handelingen: enkel door erkend asbestverwijderaar
Het verwijderen creëert een risico voor emissie van asbestvezels aan de buitenlucht.

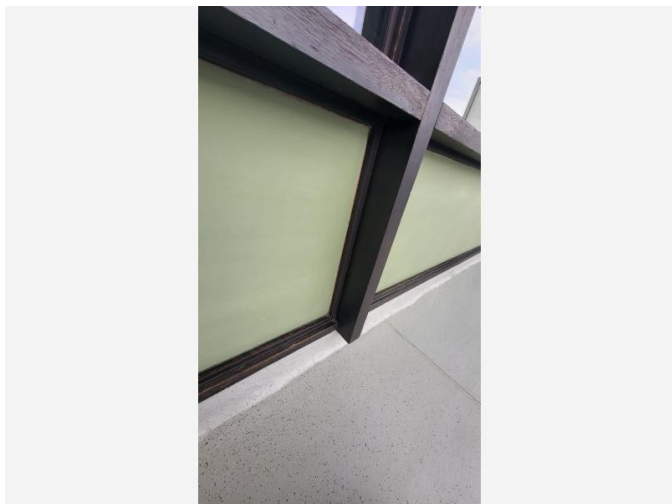
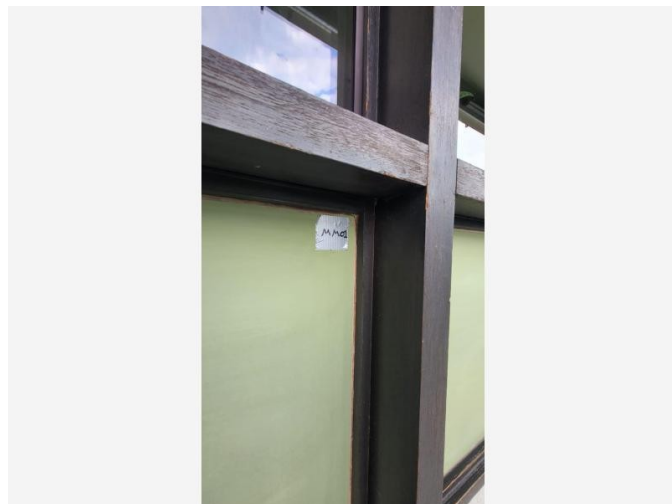
Het asbestmateriaal valt onder de mijlpaal van 2040.

| Eindbeoordeling materiaalrisico | Laag materiaalrisico en/of verlaagde kans op vezelvrijgave |

| Toestand van het materiaal | Licht beschadigd, licht verweerd. Intact materiaal type Pical – asbestboard of categorie III 'gebondenheid' |

| # | Type | Referentie | Resultaat |
|---|---|---|---|
| 2.1 | Puntmonster | MM01 | Chrysotiel |

| Beschrijving | Glasal raamplaat |

- Zorg voor een veilig beheer. Vermijd het beschadigen van het asbestmateriaal. Controleer de toestand jaarlijks op wijzigingen.
- Zorg voor een veilig beheer en verwijder dit asbestmateriaal wanneer het bij werken eenvoudig bereikbaar wordt. Controleer de toestand jaarlijks op wijzigingen.

- Eenvoudige handelingen: mag via doe-het-zelf of door werknemer(s) met opleidingsattest eenvoudige handelingen
De platen kunnen verwijderd worden door het wegnemen van de raam-en/of deurlatten. Het is aangeraden om de platen te verwijderen bij het vervangen van het schrijnwerk.

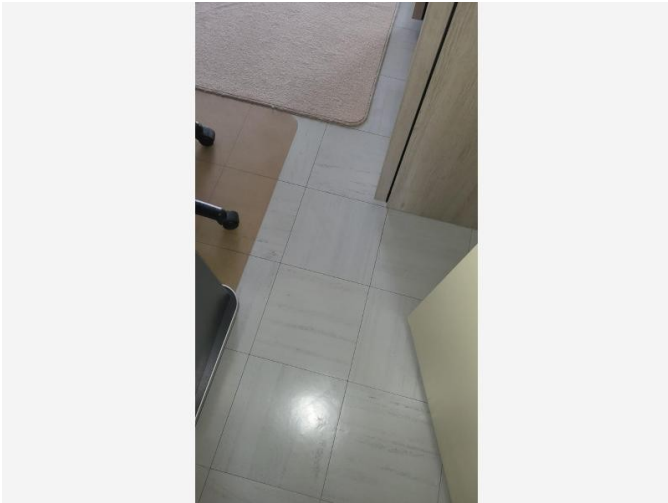
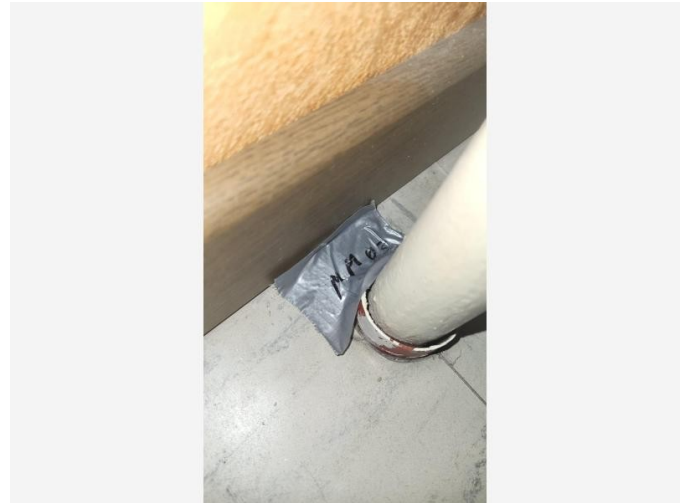
Fiche 3: Tegels en tegellijm

Geen asbest

| # | Type | Referentie | Resultaat |
|---|---|---|---|
| 3.1 | Puntmonster | MM03 | Geen asbest |

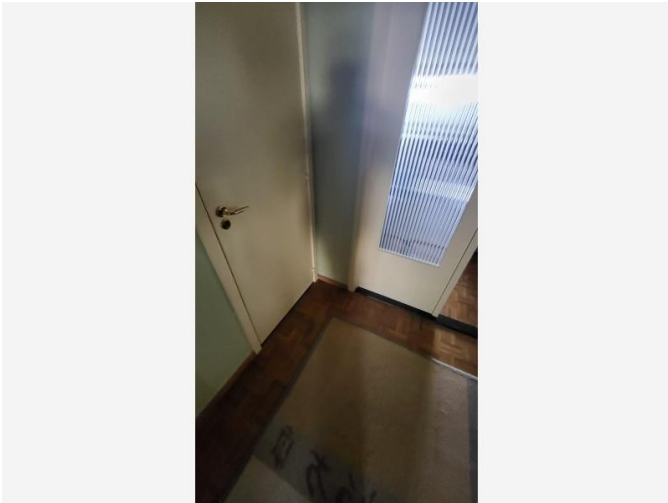
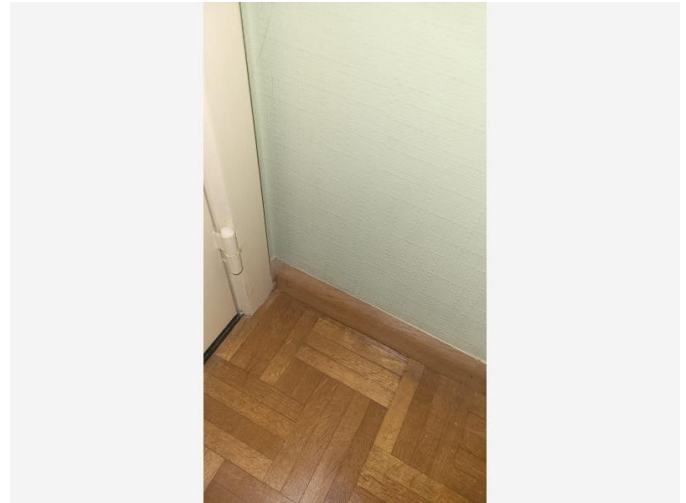
Fiche 4: Pleisterwerk muren

Geen asbest

| # | Type | Referentie | Resultaat |
|---|---|---|---|
| 4.1 | Mengmonster | MM05 | Geen asbest |

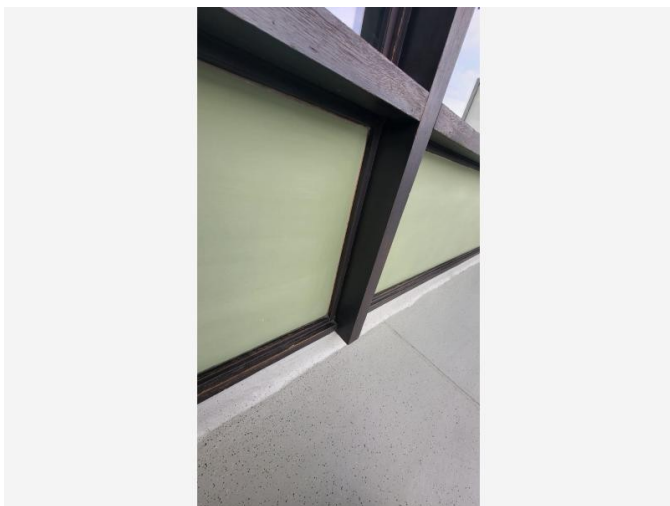
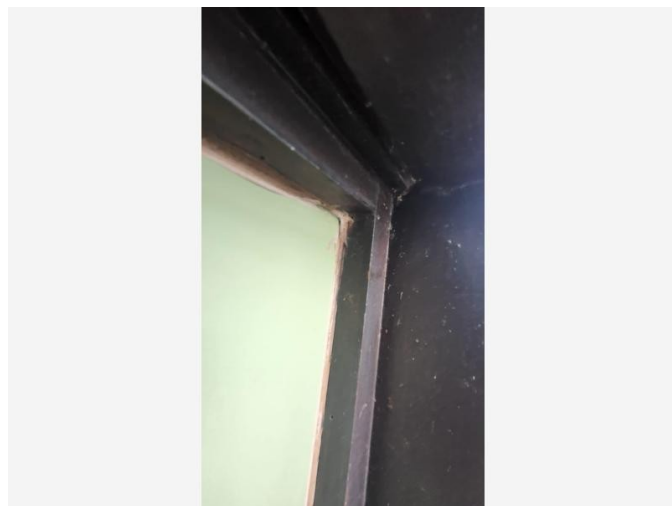
Geen asbest

| # | Type | Referentie | Resultaat |
|---|---|---|---|
| 5.1 | Puntmonster | MM02 | Geen asbest |

| Beschrijving | Mastiek schrijnwerk-Glasal |

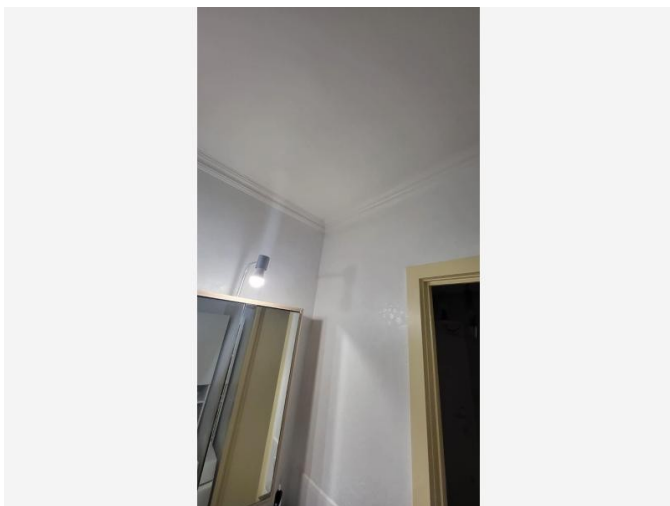
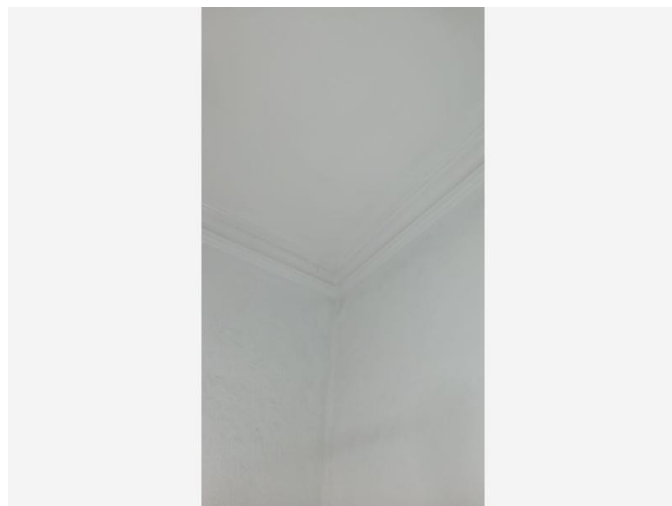
Geen asbest

| # | Type | Referentie | Resultaat |
|---|---|---|---|
| 6.1 | Mengmonster | MM06 | Geen asbest |

| Beschrijving | Pleisterwerk plafond |
