Asbestinventarisatetest

Jubileumlaan 33, 9000 Gent

Attestnummer : 20230816-000398.000

Uitgegeven op : 16.08.2023

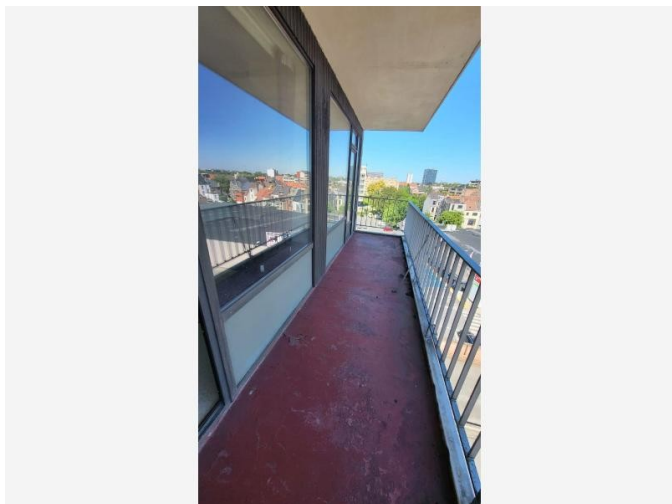
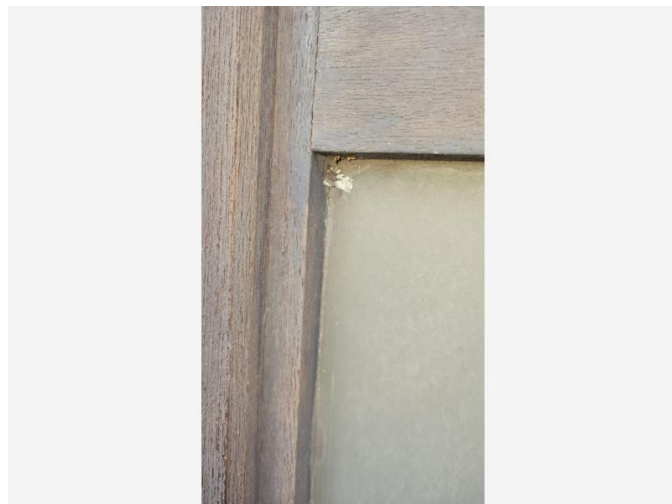
Het asbestmateriaal valt onder de mijlpaal van 2040.

Eindbeoordeling materiaalrisico	Laag materiaalrisico en/of verlaagde kans op vezelvrijgave
---------------------------------	--

Gebondenheid	Categorie 1: hechtgebonden in oorsprong
Asbestsoort (vezeltype)	Crocidoliet aanwezig
Asbestconcentratie	Laag (< 50%)
Afschermingsgraad van het gehele materiaal	Geheel of deels vrij aan de buitenlucht
Toestand van het materiaal	Onbeschadigd, niet verweerd

Beschrijving	Glasal raamplaat
Omgeving	Buiten
Primaire drager	Wandopening verticaal (raam, deur, ...)
Asbestmateriaal	Plaat, paneel, tablet - Geëmailleerd, type Glasal
Bindmiddel van asbestmateriaal	Cement
Gebondenheid op basis van bindmiddel	Hecht
Hoeveelheid (oppervlakte - dikte - aantal)	• 4,00 m ² - 0,50 cm - 2 stuks
Totaal volume	0,04 m ³
Eenvoudig bereikbaar	Ja
Bevestigingswijze	• Geklemd

- Zorg voor een veilig beheer. Vermijd het beschadigen van het asbestmateriaal. Controleer de toestand jaarlijks op wijzigingen.
- Zorg voor een veilig beheer en verwijder dit asbestmateriaal wanneer het bij werken eenvoudig bereikbaar wordt. Controleer de toestand jaarlijks op wijzigingen.

- Eenvoudige handelingen: mag via doe-het-zelf of door werknemer(s) met opleidingsattest eenvoudige handelingen
De platen kunnen verwijderd worden door het wegnemen van de raam-en/of deurlatten. Het is aangeraden om de platen te verwijderen bij het vervangen van het schrijnwerk.

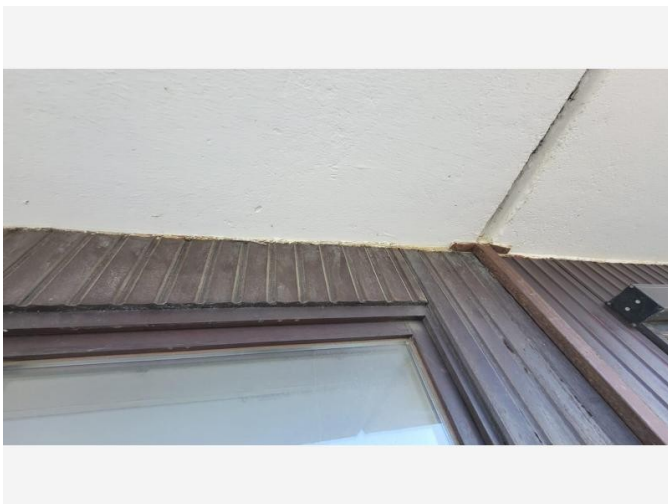
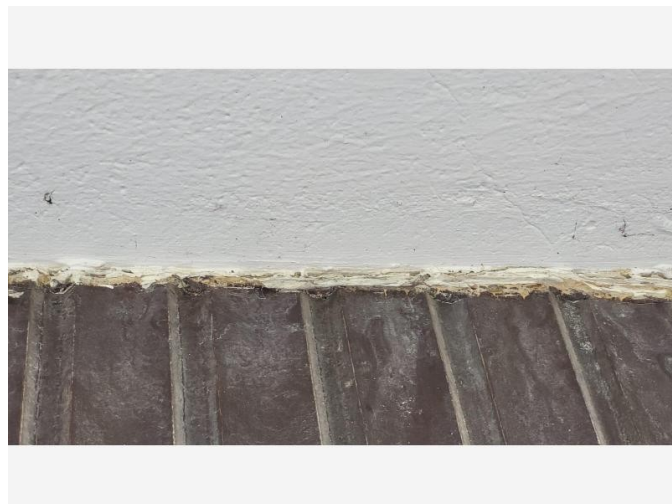
Het asbestmateriaal valt onder de mijlpaal van 2040.

Eindbeoordeling materiaalrisico	Laag materiaalrisico en/of verlaagde kans op vezelvrijgave
---------------------------------	--

Gebondenheid	Categorie 1: hechtgebonden in oorsprong
Asbestsoort (vezeltype)	Amfibool aanwezig, uitgezonderd crocidoliet
Asbestconcentratie	Laag (< 50%)
Afschermingsgraad van het gehele materiaal	Geheel of deels vrij aan de buitenlucht
Toestand van het materiaal	Licht beschadigd, licht verweerd. Intact materiaal type Pical – asbestboard of categorie III 'gebondenheid'

Beschrijving	Mastiek schrijnwerk-balkon
Omgeving	Buiten
Primaire drager	Balkons, loopbruggen,...
Asbestmateriaal	In-situ afwerkingslagen - Pasta, stopverf, voegsel, stopsel, vulsel, mastiek, kitten, ...
Bindmiddel van asbestmateriaal	Kitten, mastiek, pasta
Gebondenheid op basis van bindmiddel	Hecht
Hoeveelheid (gewicht - aantal)	<ul style="list-style-type: none">• 0,50 kg - 2 stuks
Totaal gewicht	1,00 kg
Eenvoudig bereikbaar	Ja
Bevestigingswijze	<ul style="list-style-type: none">• Verlijmd, ingegoten, versmeerd

- Zorg voor een veilig beheer. Vermijd het beschadigen van het asbestmateriaal. Controleer de toestand jaarlijks op wijzigingen.
- Zorg voor een veilig beheer en verwijder dit asbestmateriaal wanneer het bij werken eenvoudig bereikbaar wordt. Controleer de toestand jaarlijks op wijzigingen.

- Eenvoudige handelingen: enkel door erkend asbestverwijderaar
Het verwijderen creëert een risico voor emissie van asbestvezels aan de buitenlucht.

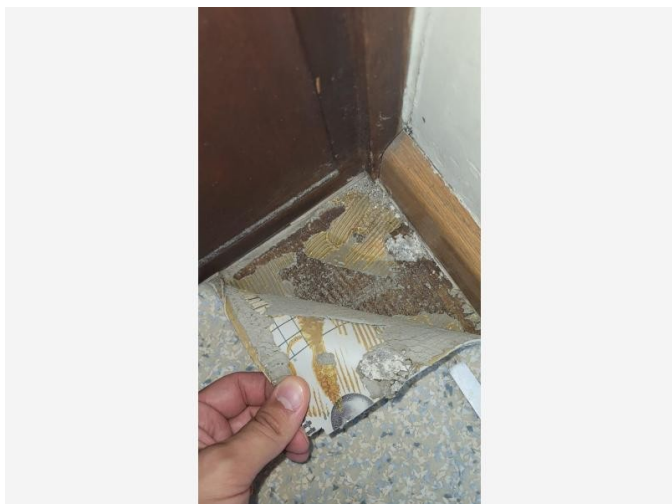
Niet asbesthoudend vloerzeil.

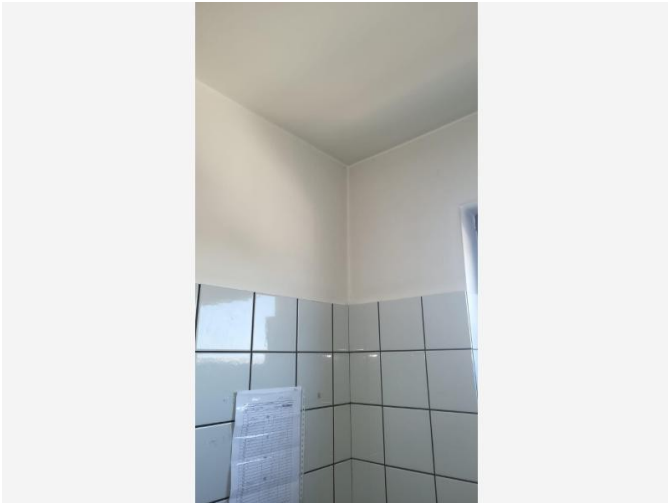
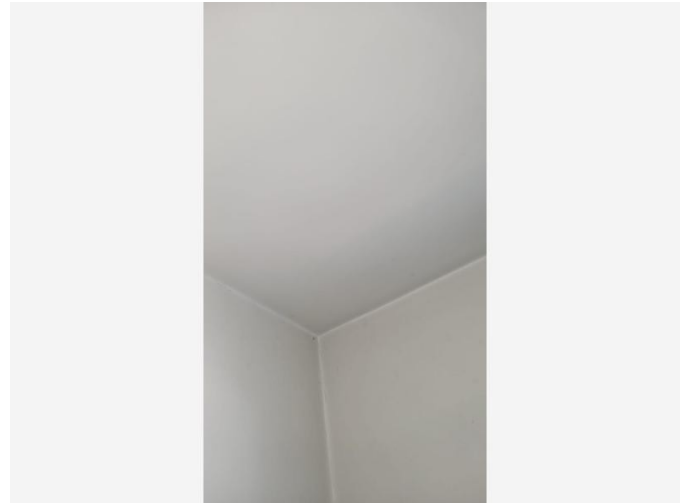
Fiche 4: Pleisterwerk plafond

Geen asbest

#	Type	Referentie	Resultaat
4.1	Mengmonster	MM02	Geen asbest

Beschrijving	Pleisterwerk plafond
Omgeving	Binnen
Primaire drager	Plafond
Bindmiddel van materiaal	Gips - kalk

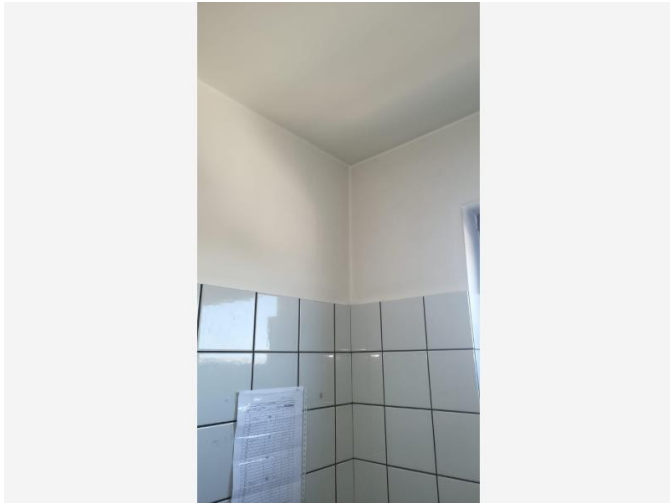
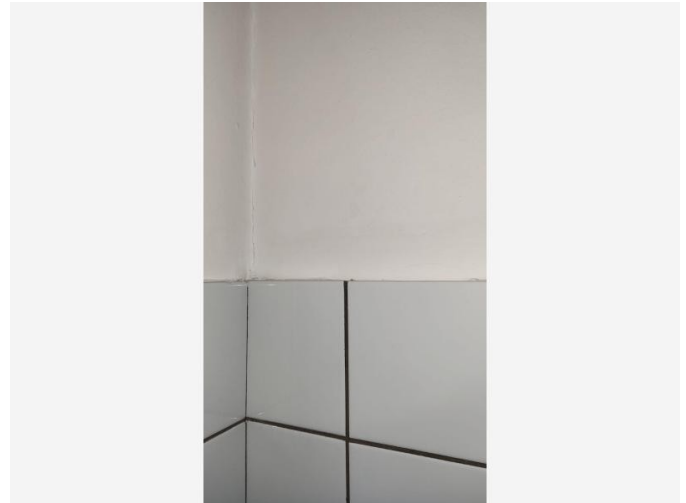
Geen asbest

#	Type	Referentie	Resultaat
5.1	Mengmonster	MM01	Geen asbest

Beschrijving	Pleisterwerk muren
Omgeving	Binnen
Primaire drager	Binnenwand
Bindmiddel van materiaal	Gips - kalk
