Asbestinventarisatetest

Hoogpoort 33/0101, 9000 Gent

Attestnummer : 20240214-000295.000

Uitgegeven op : 14.02.2024

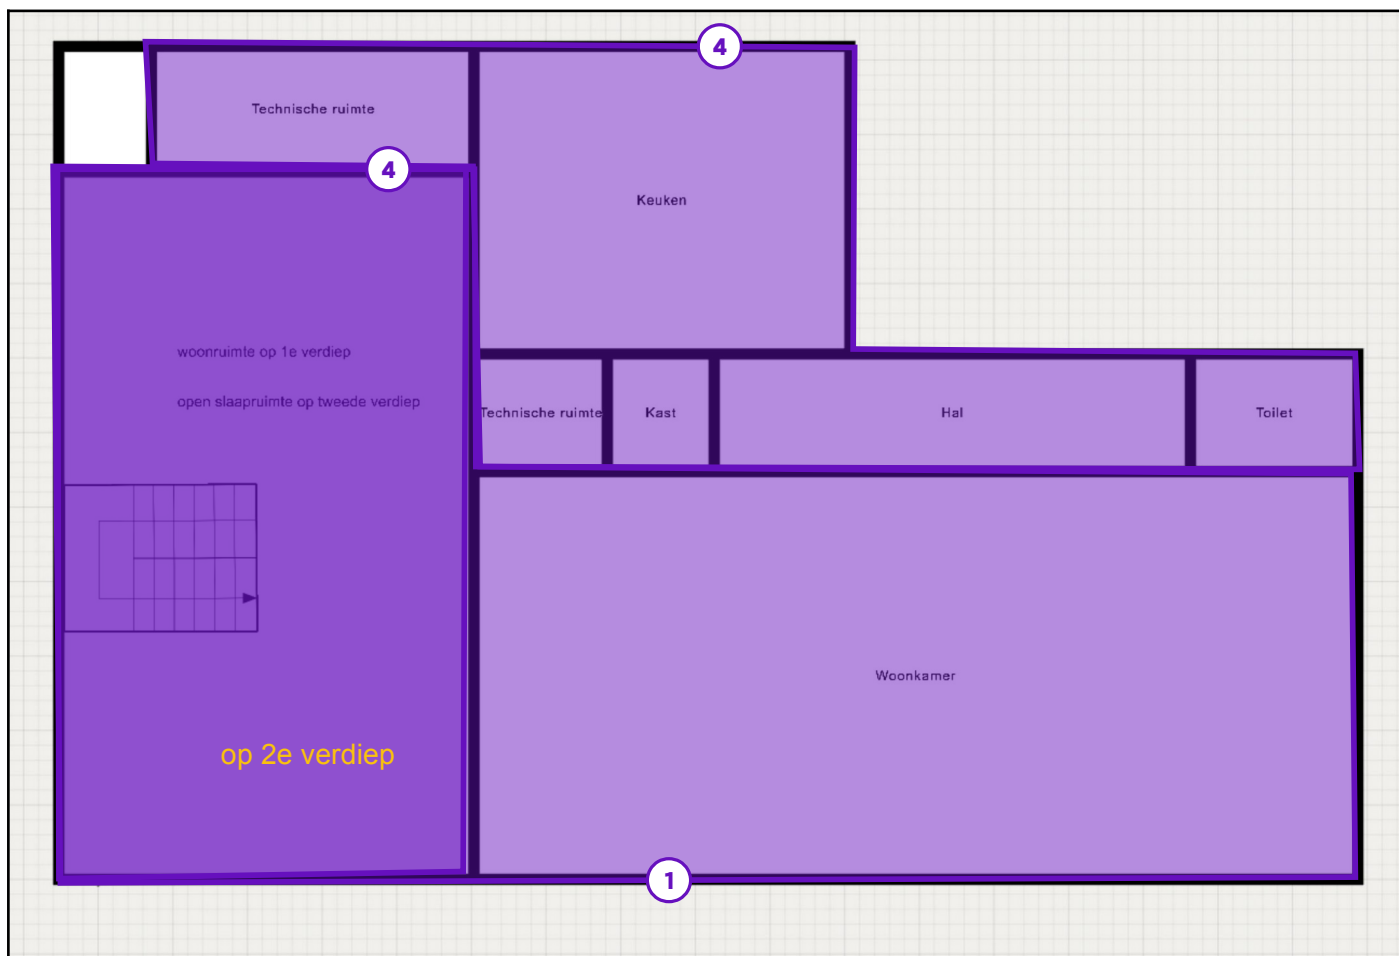
Plan 1.3: plafonds

Beschrijving	Type	Actie
1. Beperking: plafonds hoger dan 3,50m	Beperking	-
4. Plafonds: gipskarton beplating	Advies	-

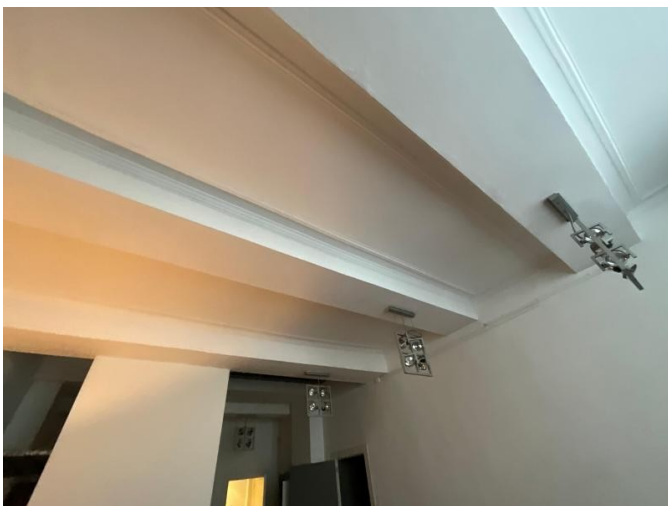
Situeringfoto

Permanente beperking

Reden: Het te onderzoeken materiaal situeert zich hoger dan 3,50 m te rekenen vanaf een veilige ondergrond

Uitleg van de asbestdeskundige: Het plafond is hoger dan 3,5 meter boven vloerniveau en dient binnen het wettelijk kader van dit onderzoek niet te worden geïnspecteerd. Bij sloop of grondige werken en bij het (plaatselijk) verwijderen van het pleisterwerk wordt aangeraden steeds bijkomende stalen te laten nemen van elk plafond.

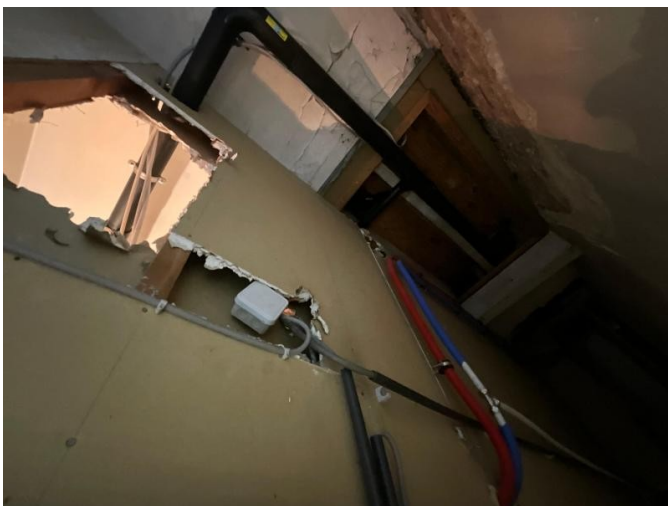
Vrije foto

Verschillende wanden bestaan uit gipskartonbeplating. Binnen het kader van een niet-destructief onderzoek konden de achterliggende lagen niet worden geanalyseerd. Enkel door deze te verwijderen of door een destructief onderzoek kunnen de achterliggende lagen geanalyseerd worden. Bij vernieuwing van deze binnenschil wordt aanbevolen om nieuw monstername te laten nemen.

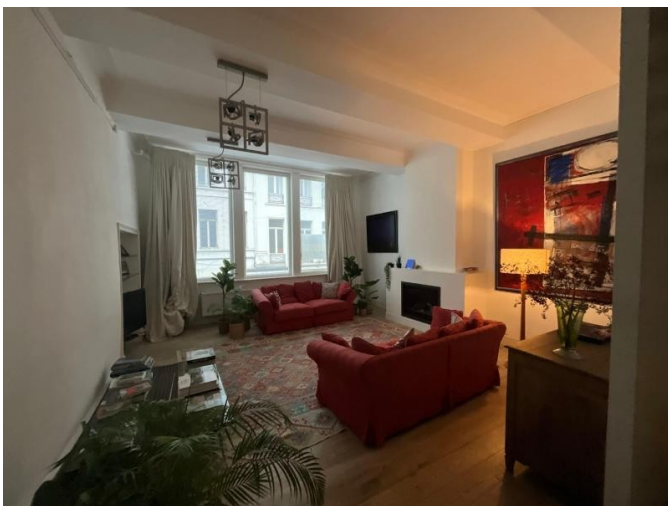
Vrije foto

Deze woontiteit werd recent zeer grondig verbouwd waarbij het zichtbare gedeelte van oa de vloeren, het pleisterwerk en de plafonds vernieuwd werden waardoor bij huidig niet-destructief onderzoek geen zichtbare asbest verdachte toepassingen werden vastgesteld. Dit neemt niet weg dat er onder of achter bestaande constructies nog oude asbest toepassingen aanwezig kunnen zijn. Een volledig uitsluitel kan enkel via een aanvullend destructief onderzoek.

Bij eventuele verdere verbouwingen of aanpassingen wordt aanbevolen om steeds een voorafgaandelijk destructief onderzoek van de te verbouwen onderdelen te laten opmaken.

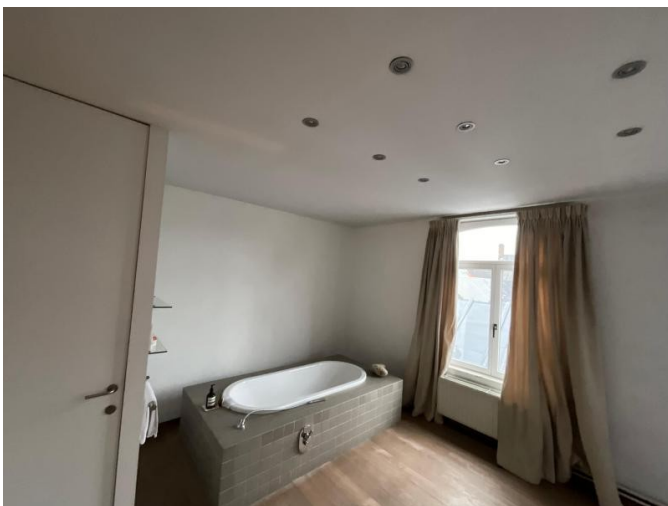
Vrije foto

Verskillende plafonds bestaan uit gipskartonbeplating. Binnen het kader van een niet-destructief onderzoek konden de achterliggende lagen niet worden geanalyseerd. Enkel door deze te verwijderen of door een destructief onderzoek kunnen de achterliggende lagen geanalyseerd worden. Bij vernieuwing van deze binnenschil wordt aanbevolen om nieuw monstername te laten nemen.

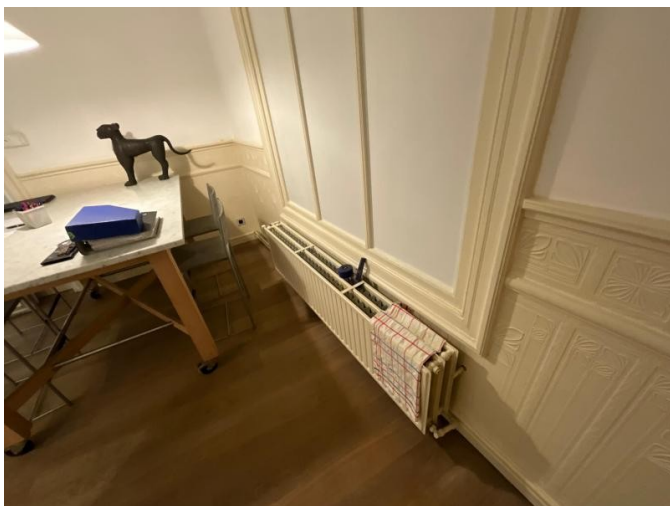
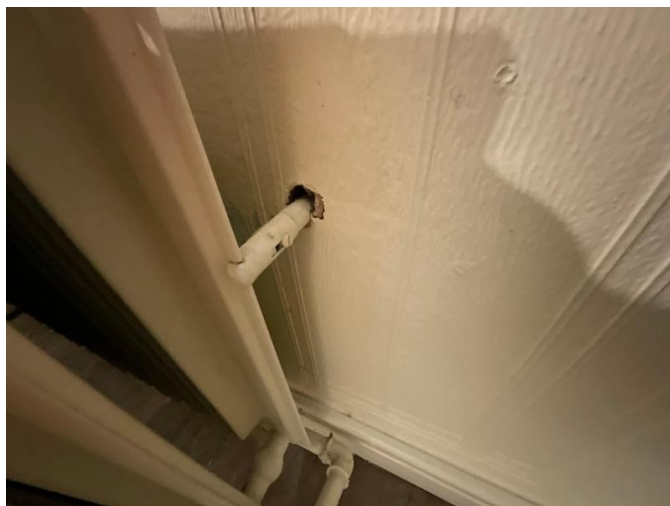
Fiche 5: Wanden: papier in keuken

Geen asbest

#	Type	Referentie	Resultaat
5.1	Puntmonster	003	Geen asbest

Gebondenheid op basis van bindmiddel	Niet-hechtgebonden
Hoeveelheid (oppervlakte - aantal)	<ul style="list-style-type: none"> • 20,00 m² - 1 stuk
Totale oppervlakte	20,00 m ²
Identificatiemethode	Vaststelling met monsternamen
Destructieve handeling voor identificatie	Nee
Opmerking	De vaststelling dat de wanden asbestveilig zijn, is gebaseerd op een beperkt aantal monsterstalen, welke door een erkend labo werden geanalyseerd. Daardoor geeft dit slechts een indicatie van de algemene asbestveilige toestand. Bij sloop of grondige werken en bij het (plaatselijk) verwijderen van het pleisterwerk wordt aangeraden steeds bijkomende stalen te nemen van elke muur.

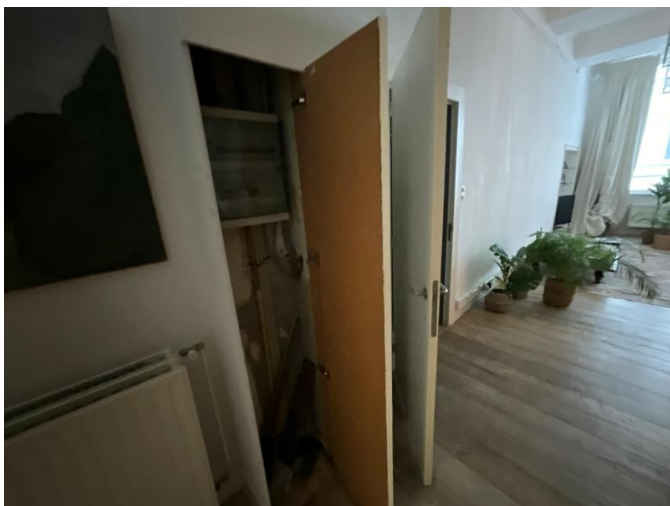
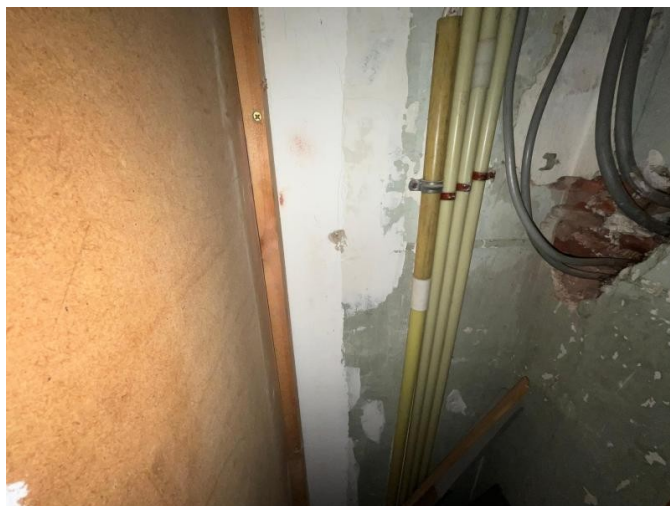
Geen asbest

#	Type	Referentie	Resultaat
6.1	Mengmonster	001	Geen asbest

Beschrijving	Wanden: pleisterwerk appartement links
Omgeving	Binnen
Primaire drager	Binnenwand
Bindmiddel van materiaal	Gips - kalk

Gebondenheid op basis van bindmiddel	Niet-hechtgebonden
Hoeveelheid (oppervlakte - dikte - aantal)	<ul style="list-style-type: none"> • 200,00 m² - 1,00 cm - 1 stuk
Totaal volume	2,00 m ³
Identificatiemethode	Vaststelling met monsternamen
Destructieve handeling voor identificatie	Nee
Opmerking	De vaststelling dat de wanden asbestveilig zijn, is gebaseerd op een beperkt aantal monsterstalen, welke door een erkend labo werden geanalyseerd. Daardoor geeft dit slechts een indicatie van de algemene asbestveilige toestand. Bij sloop of grondige werken en bij het (plaatselijk) verwijderen van het pleisterwerk wordt aangeraden steeds bijkomende stalen te nemen van elke muur.

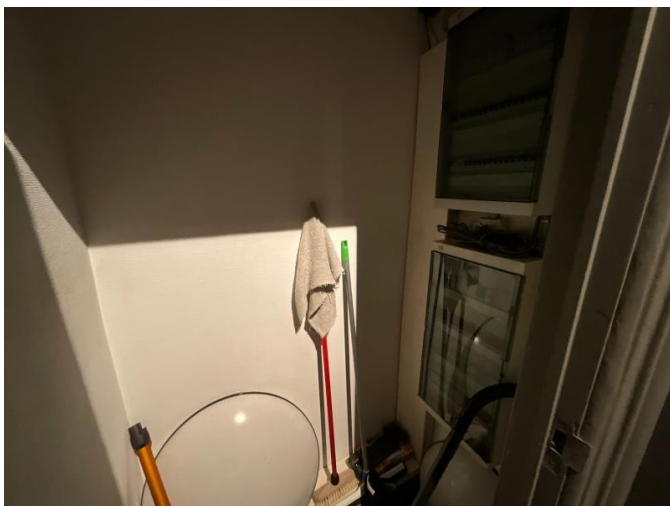
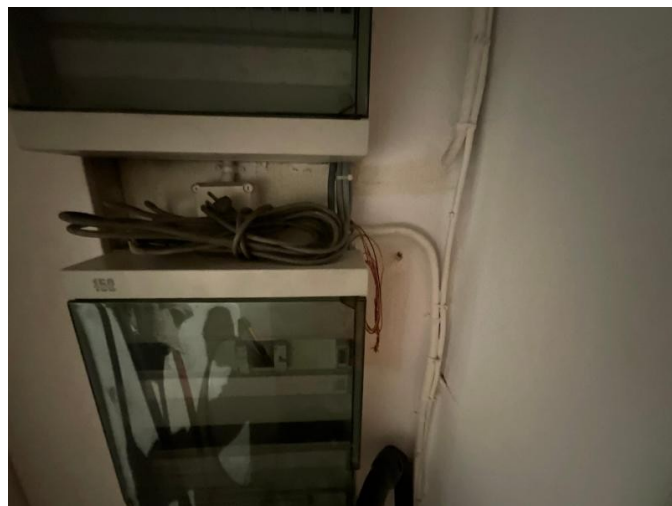
Geen asbest

#	Type	Referentie	Resultaat
7.1	Mengmonster	001 appartement rechts	Geen asbest

Beschrijving	Wanden: pleisterwerk appartement rechts
Omgeving	Binnen
Primaire drager	Binnenwand
Bindmiddel van materiaal	Gips - kalk

Gebondenheid op basis van bindmiddel	Niet-hechtgebonden
Hoeveelheid (oppervlakte - dikte - aantal)	<ul style="list-style-type: none"> • 200,00 m² - 1,00 cm - 1 stuk
Totaal volume	2,00 m ³
Identificatiemethode	Vaststelling met monsternamen
Destructieve handeling voor identificatie	Nee
Opmerking	De vaststelling dat de wanden asbestveilig zijn, is gebaseerd op een beperkt aantal monsterstalen, welke door een erkend labo werden geanalyseerd. Daardoor geeft dit slechts een indicatie van de algemene asbestveilige toestand. Bij sloop of grondige werken en bij het (plaatselijk) verwijderen van het pleisterwerk wordt aangeraden steeds bijkomende stalen te nemen van elke muur.
