# Asbestinventarisatetest

Coupure 58, 9000 Gent

Attestnummer : 20231011-000455.000

## Niet-asbestveilig

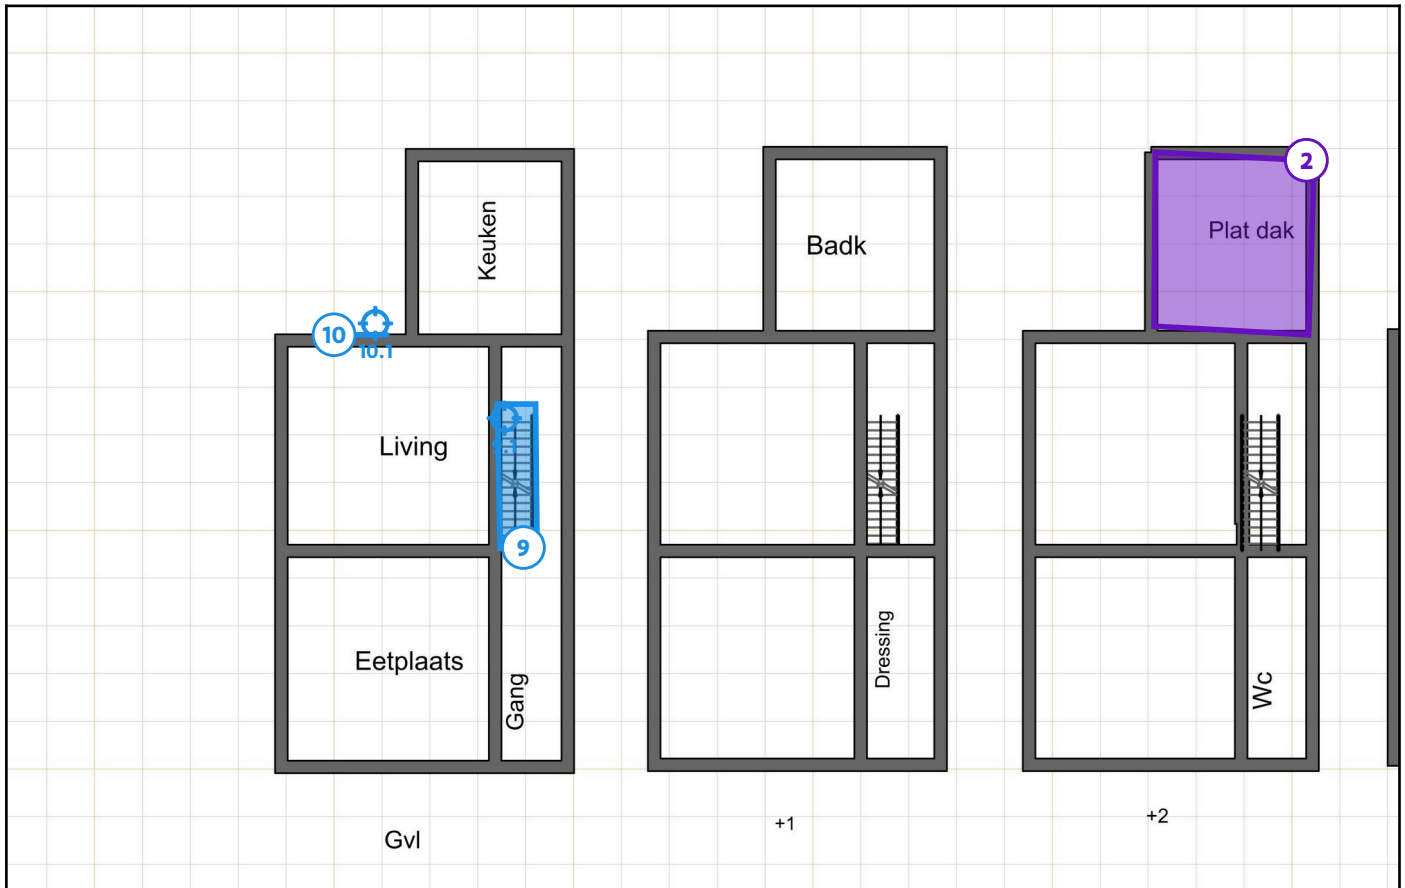
## Plan 1.1: schema gebouw

Beschrijving	Type	Actie
2. Roofing platdak	Beperking	-
9. Vynil trap	Geen asbest	-
9.1 Code: 005	Puntmonster	-
10. Mastiek	Geen asbest	-
10.1 Code: 003	Puntmonster	-

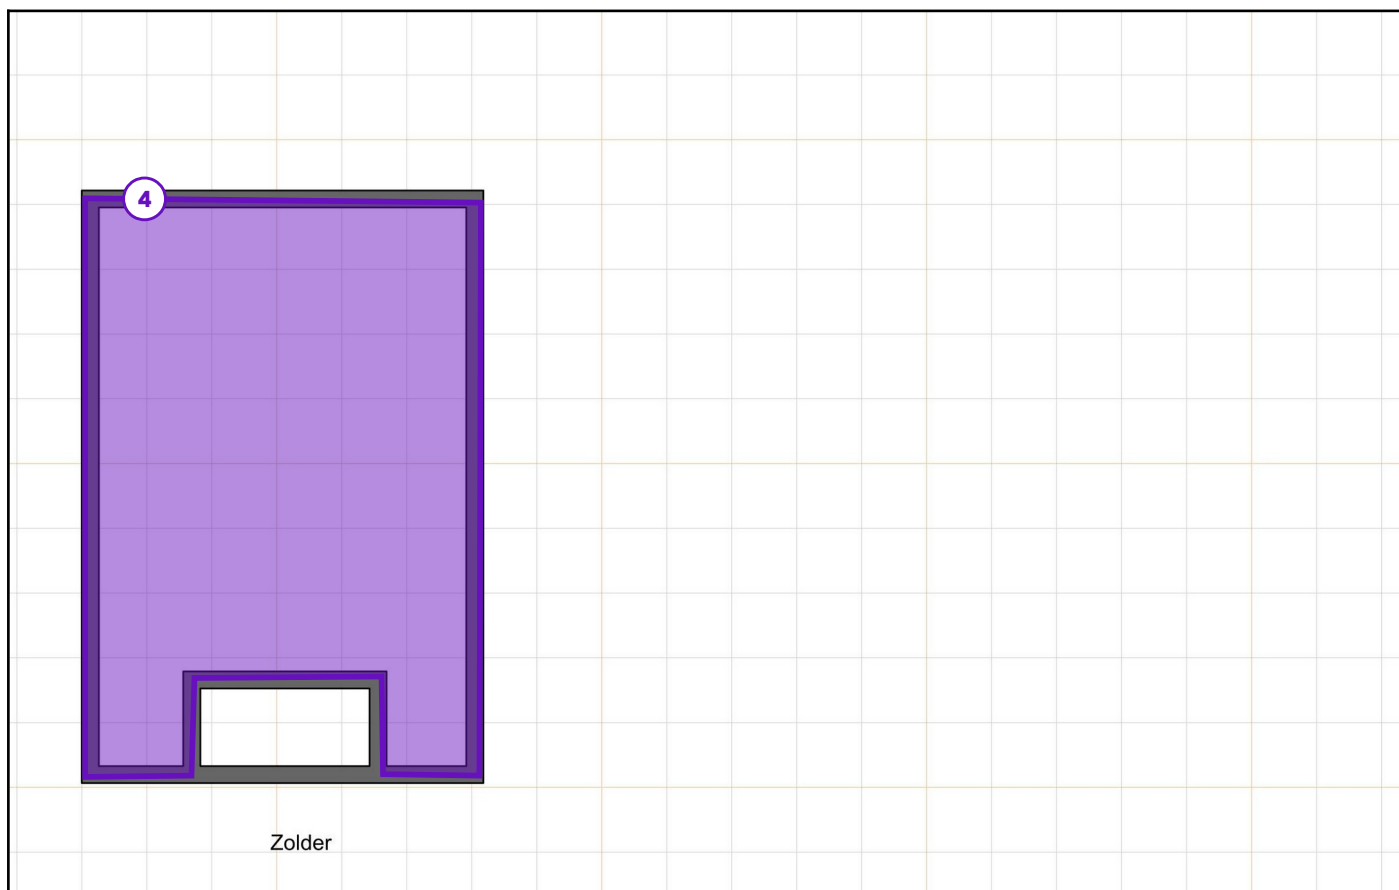
## Plan 1.4: schema zolder

Beschrijving	Type	Actie
4. onderdak	Advies	-

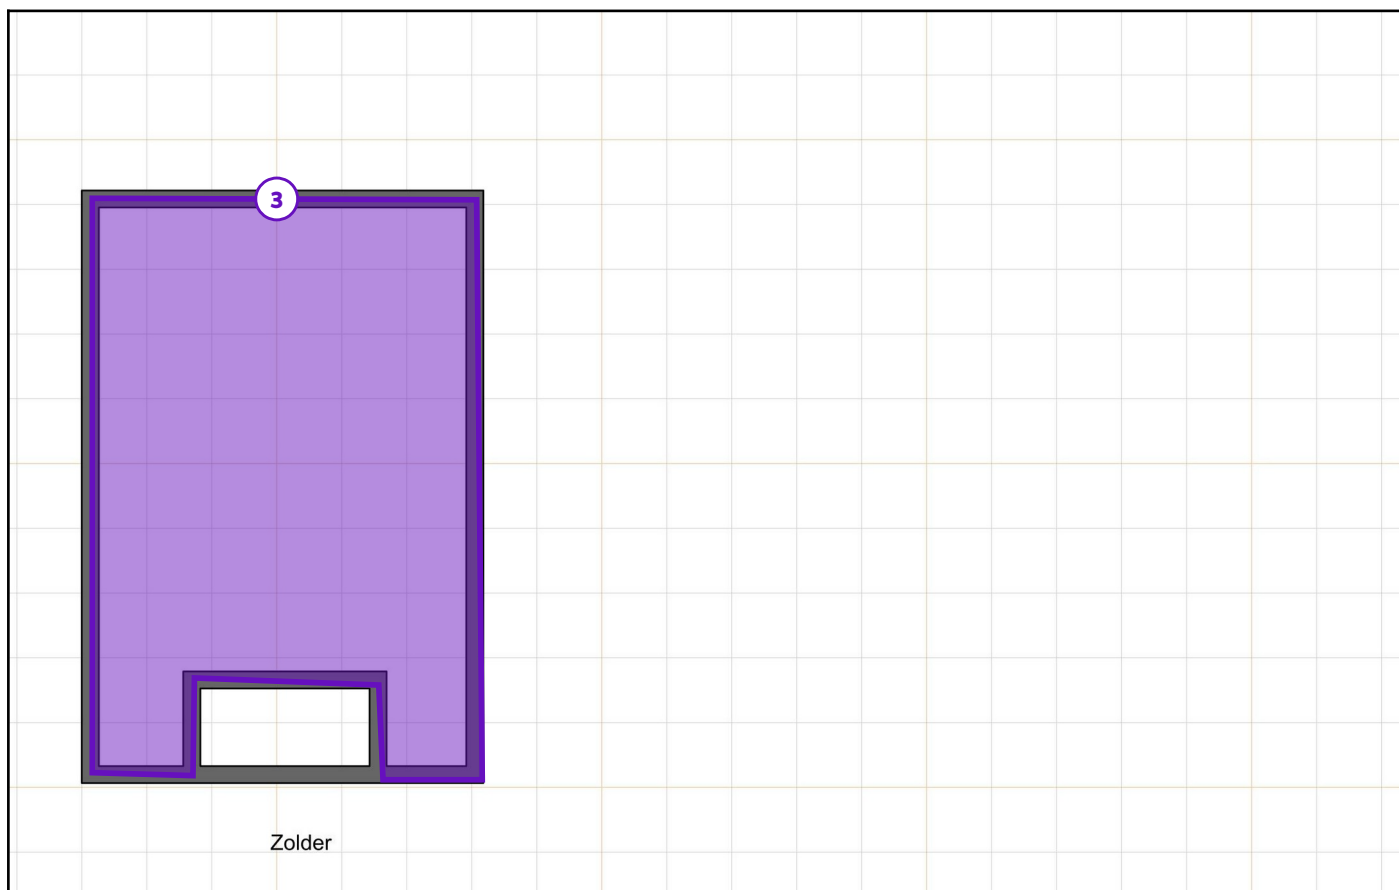
## Plan 1.5: schema zolder

Beschrijving	Type	Actie
3. dak	Beperking	-

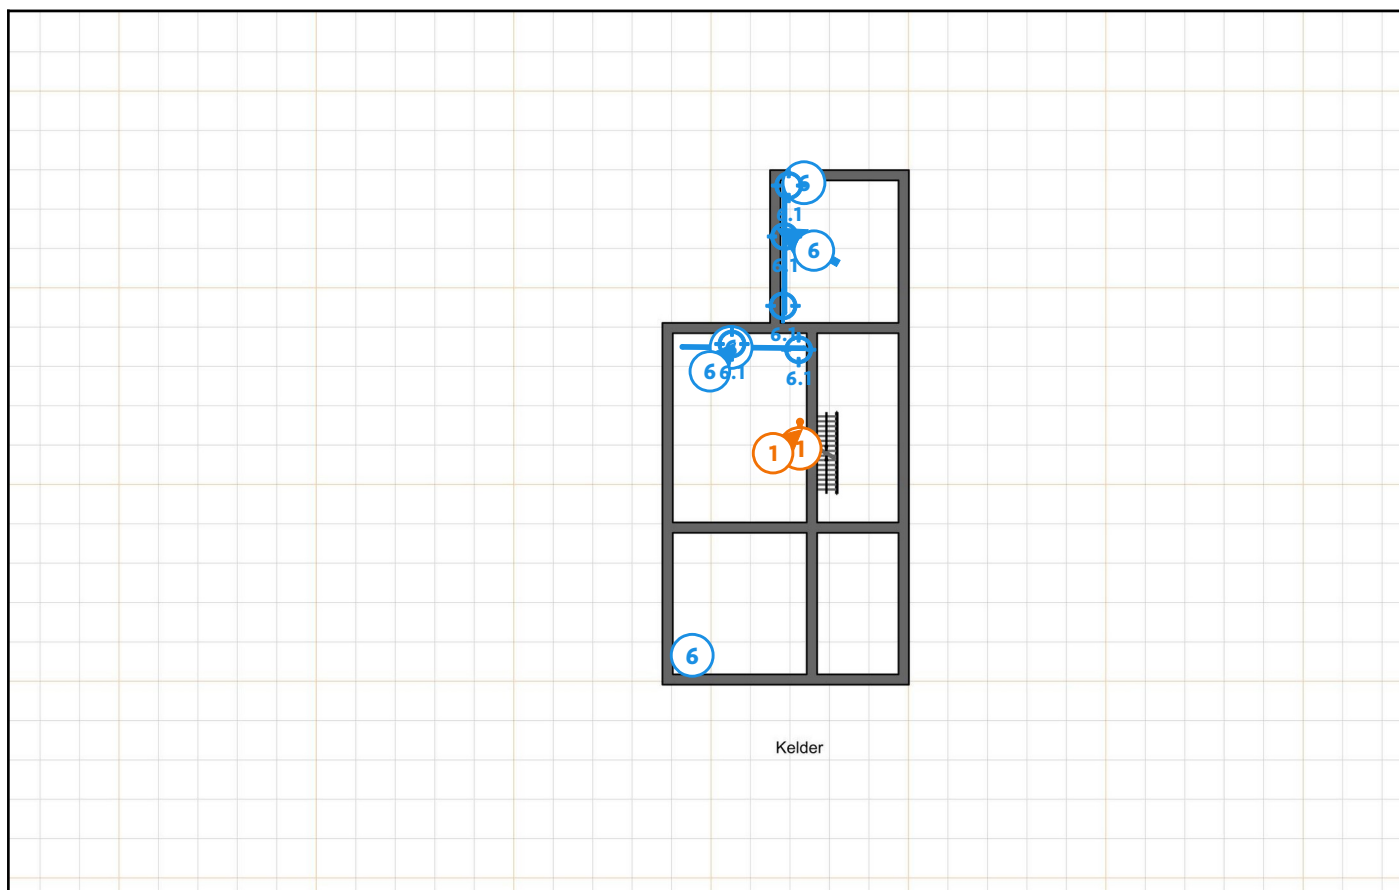
## Plan 1.7: schema kelder

Beschrijving	Type	Actie
1. Bakeliet	Asbestmateriaal	Verwijderen
6. Chauffagebuizen	Geen asbest	-
6.1 Code: 004	Puntmonster	-

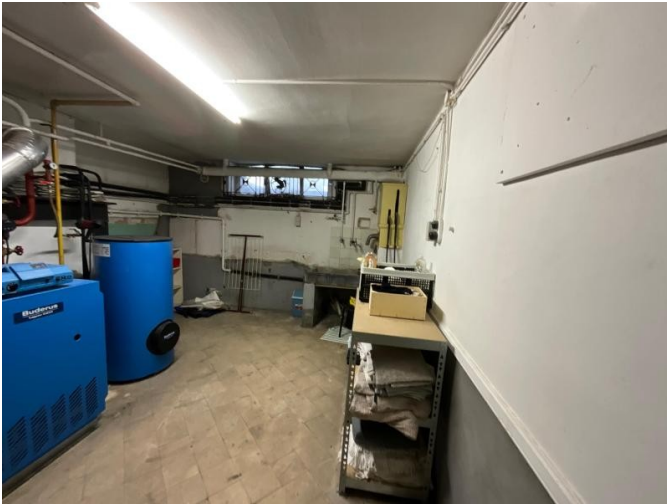
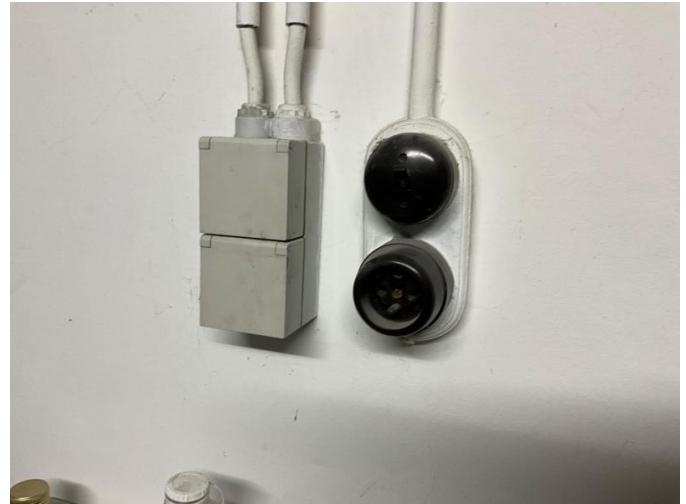
Overzichtsfoto

Detailfoto

Eindbeoordeling materiaalrisico	Verhoogd materiaalrisico en/of verhoogde kans op vezelvrijgave
---------------------------------	--

Gebondenheid	Categorie 1: hechtgebonden in oorsprong
Asbestsoort (vezeltype)	Crocidoliet aanwezig
Asbestconcentratie	Laag (< 50%)
Afschermingsgraad van het gehele materiaal	Geheel of deels (ook) vrij aan de binnenlucht
Toestand van het materiaal	Licht beschadigd, licht verweerd. Intact materiaal type Pical – asbestboard of categorie III 'gebondenheid'

Beschrijving	Bakeliet
Omgeving	Binnen
Primaire drager	Binnenwand
Asbestmateriaal	Plaat, paneel, tablet - Type Bakeliet
Bindmiddel van asbestmateriaal	Kunststof of -hars
Gebondenheid op basis van bindmiddel	Hecht
Hoeveelheid (oppervlakte - dikte - aantal)	• 1,00 m <sup>2</sup> - 0,30 cm - 1 stuk
Totaal volume	0,003 m <sup>3</sup>
Eenvoudig bereikbaar	Ja

Het asbestmateriaal valt onder de mijlpaal van 2040.

Verwijderen

- Zorg voor een veilig beheer. Vermijd het beschadigen van het asbestmateriaal. Controleer de toestand jaarlijks op wijzigingen.

- Eenvoudige handelingen: mag via doe-het-zelf of door werknemer(s) met opleidingsattest eenvoudige handelingen  
Bij verwijderen: met zorg behandelen. Draag bij voorkeur een beschermend wegwerppak en minstens een mondkapje en handschoenen dragen. Vermijd stofvorming door het asbestmateriaal te bevochtigen of op voorhand te fixeren en gebruik geen mechanische werktuigen zoals slijpschijven en boormachines bij het demonteren aangezien dit asbestvezelhoudend stof veroorzaakt.

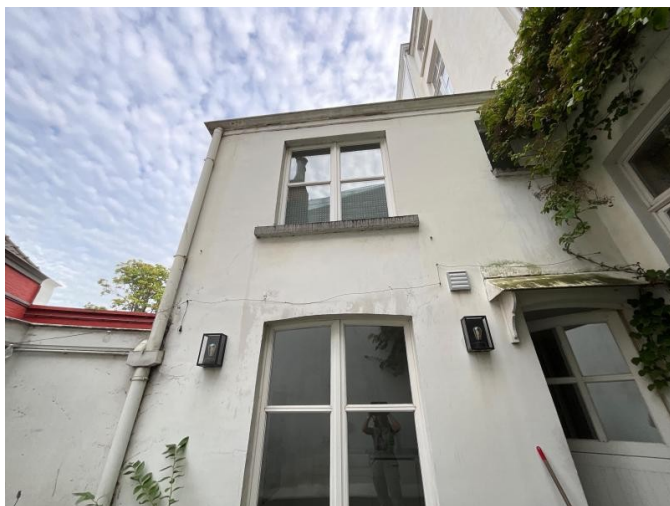
*Situeringfoto*

**Reden:** Het te onderzoeken materiaal situeert zich hoger dan 3,50 m te rekenen vanaf een veilige ondergrond

**Uitleg van de asbestdeskundige:** Het dak lag hoger dan 3,5m, was echter wel verweerd maar kon niet worden geïnspecteerd. Vanaf het raam was ook niet mogelijk daar deze permanent vastgemaakt was (glasraam uit 1900).

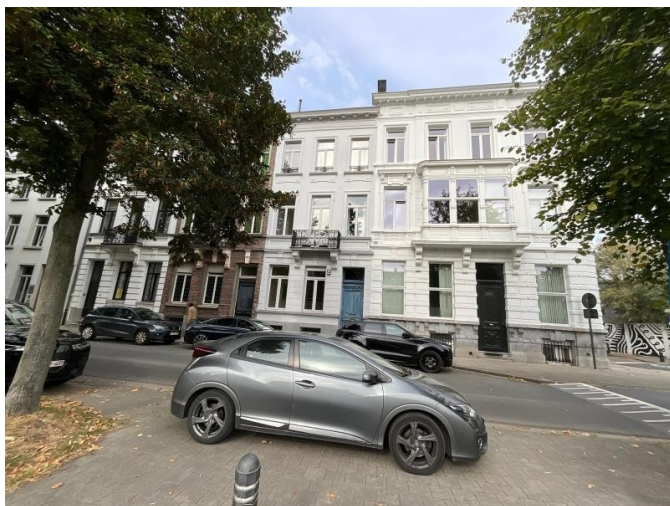
Situeringfoto

**Reden:** Het te onderzoeken materiaal situeert zich hoger dan 3,50 m te rekenen vanaf een veilige ondergrond

**Uitleg van de asbestdeskundige:** De hoogte van het dak was boven de 3,5m, maar vanop het dakbalkon konden de pannen ook niet zonder de veiligheid te garanderen opgeheven worden. De dakpannen zaten gekneld. Dus het onderdak was langs die kant niet inspecteerbaar.

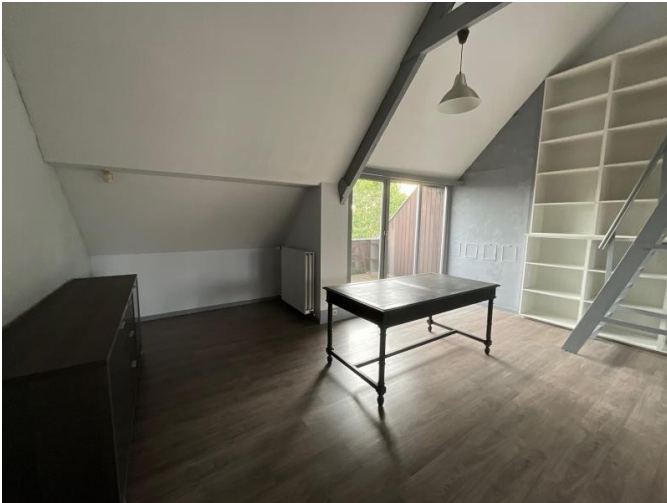
Vrije foto

Het is niet mogelijk om het onderdak te onderzoeken daar het dak langs de binnenkant volledig afgewerkt is en het langs de buitenkant hoger is dan 3,5 meter boven grondniveau. Bij renovatie of verbouwing wordt aangeraden om het onderdak na te kijken.
