Asbestinventarisatetest

Overpoortstraat 8, 9000 Gent

Attestnummer : 20240326-000535.001

Uitgegeven op : 26.03.2024

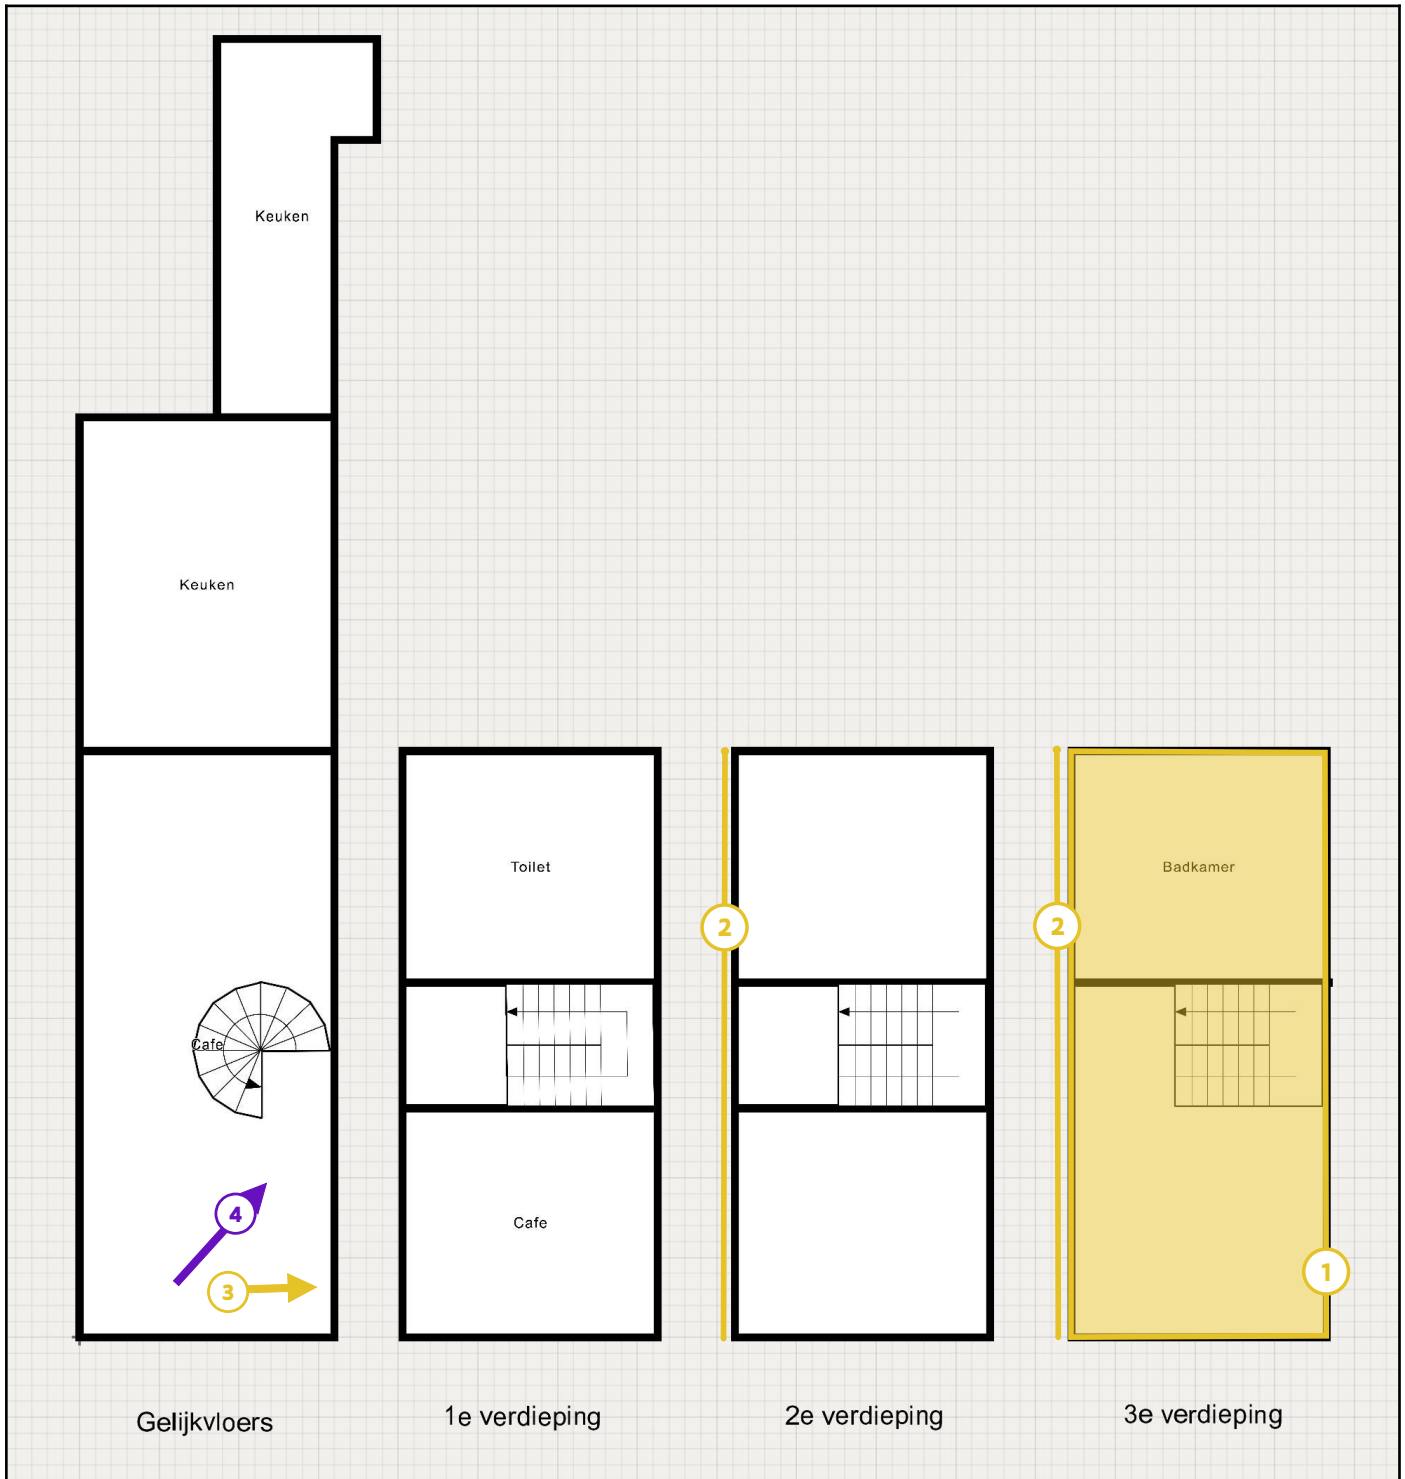
Plan 1.3: schema

Beschrijving	Type	Actie
1. Onderdak asbesthoudend	Asbestmateriaal	Zorgvuldig beheren

2. Buitenschil: cementgebonden leien	Asbestmateriaal	Zorgvuldig beheren
3. Uitrusting: Bakeliet elektriciteitskast	Asbestmateriaal	Zorgvuldig beheren
4. Kelder ontoegankelijk	Beperking	-

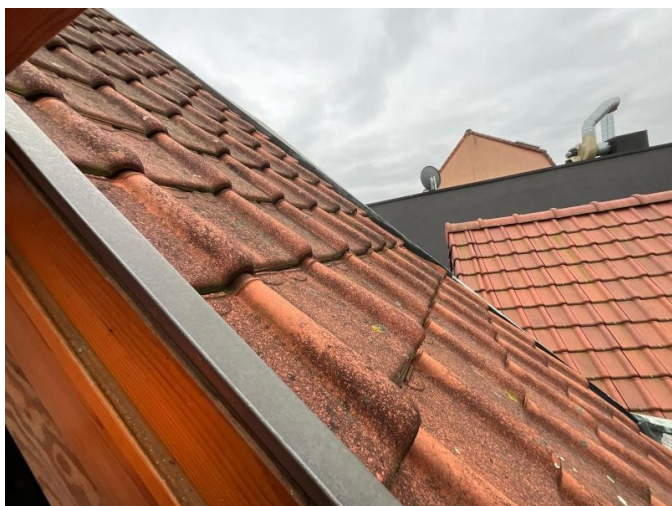
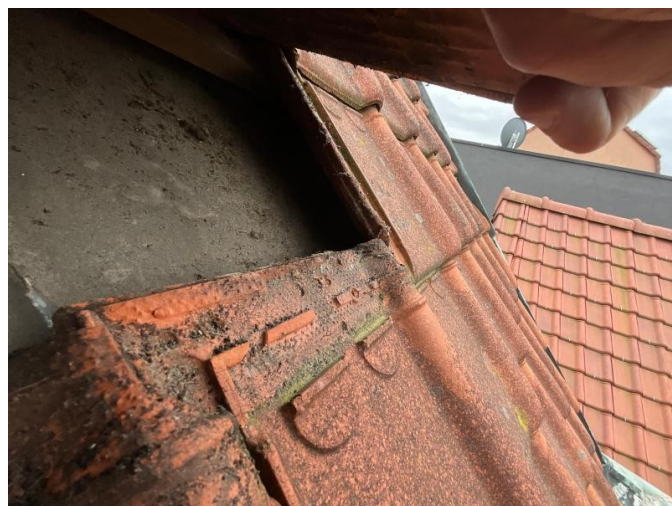
Eindbeoordeling materiaalrisico	Zeer laag materiaalrisico en/of zeer lage kans op vezelvrijgave
---------------------------------	---

Beschrijving	Onderdak asbesthoudend
Omgeving	Binnen
Primaire drager	Schuin dak
Asbestmateriaal	Plaat, paneel, tablet - Type Menuiserite
Bindmiddel van asbestmateriaal	Cement
Gebondenheid op basis van bindmiddel	Hecht
Hoeveelheid (oppervlakte - dikte - aantal)	<ul style="list-style-type: none">• 42,00 m² - 0,50 cm - 1 stuk
Totaal volume	0,21 m ³
Eenvoudig bereikbaar	Nee <ul style="list-style-type: none">• Het asbestmateriaal is bedekt (uitgezonderd laag verf, coating, behang, kunststof, textiel) en het wegnemen van het bedekkende materiaal kan niet zonder het bedekkende materiaal te beschadigen.

- Zorg voor een veilig beheer en verwijder dit asbestmateriaal wanneer het bij werken eenvoudig bereikbaar wordt. Controleer de toestand jaarlijks op wijzigingen.

- Eenvoudige handelingen: mag via doe-het-zelf of door werknemer(s) met opleidingsattest eenvoudige handelingen
Het onderdak verkeert in goede staat. Gezien er geen saneringsplicht is, kan dit zonder probleem behouden blijven. Zorg er evenwel voor dat er geen vezels kunnen vrijkomen door enige manipulatie. Wanneer het gehele dak vervangen wordt, dient de aannemer op het asbesthoudend karakter van dit onderdak te worden gewezen, zodat dit apart kan worden afgevoerd.

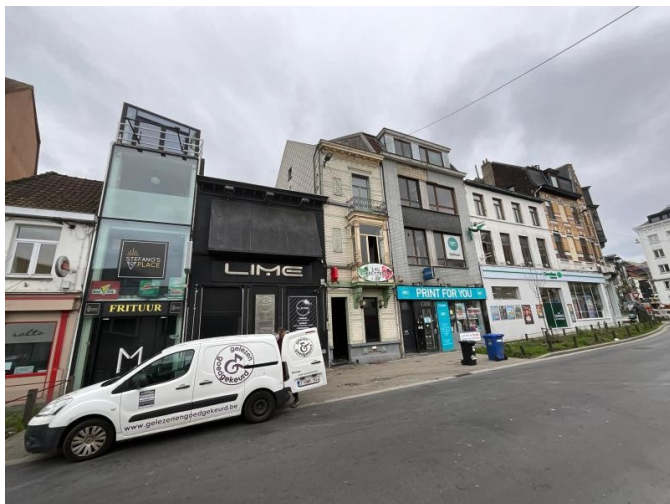
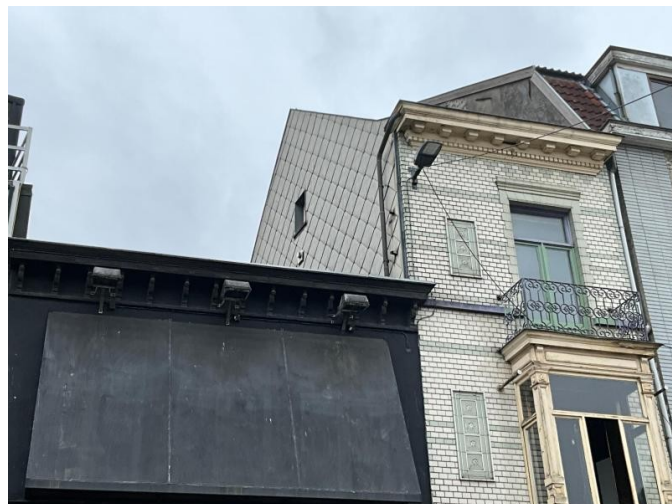
Eindbeoordeling materiaalrisico	Laag materiaalrisico en/of verlaagde kans op vezelvrijgave
---------------------------------	--

Beschrijving	Buitenschil: cementgebonden leien
Omgeving	Buiten

- Zorg voor een veilig beheer. Vermijd het beschadigen van het asbestmateriaal. Controleer de toestand jaarlijks op wijzigingen.
- Hemelwater dat afspoelt van asbestcement daken of gevels kan asbestdeeltjes bevatten. Gebruik het enkel voor gesloten circuits (bv. spoelen toiletten). Reinig na het vervangen van het dak of de gevel de dakgoten en regenwaterput of -ton om asbesthoudend sediment of slib te verwijderen

- Eenvoudige handelingen: mag via doe-het-zelf of door werknemer(s) met opleidingsattest eenvoudige handelingen
Indien u dit als doe-het-zelver zelf wenst te verwijderen dient u de nodige voorzorgsmaatregelen te nemen:

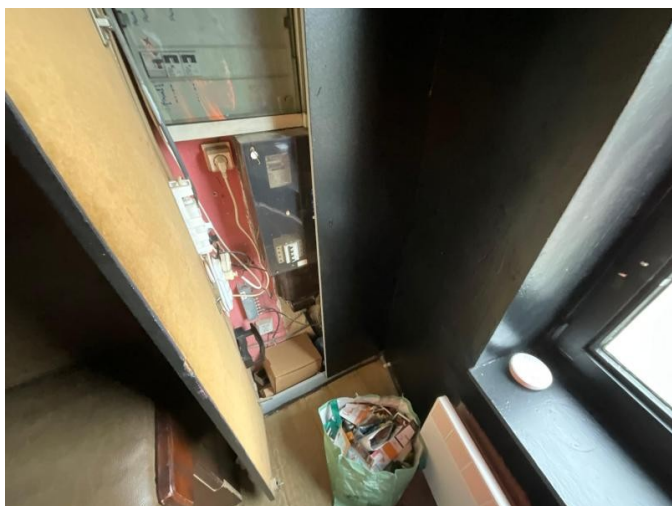
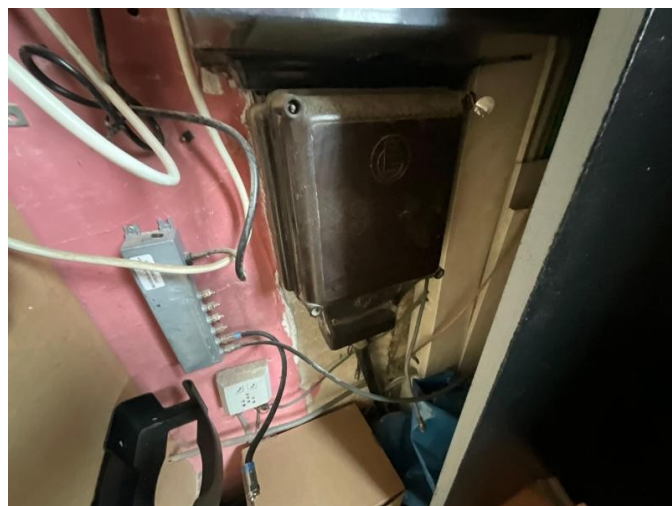
Eindbeoordeling materiaalrisico	Zeer laag materiaalrisico en/of zeer lage kans op vezelvrijgave
---------------------------------	---

Beschrijving	Uitrusting: Bakeliet elektriciteitskast
Omgeving	Binnen
Primaire drager	Communicatie en elektrische infrastructuur en uitrusting
Asbestmateriaal	Plaat, paneel, tablet - Type Bakeliet
Bindmiddel van asbestmateriaal	Kunststof of -hars
Gebondenheid op basis van bindmiddel	Hecht
Hoeveelheid (oppervlakte - dikte - aantal)	• 0,20 m ² - 1,00 cm - 1 stuk
Totaal volume	0,002 m ³
Eenvoudig bereikbaar	Ja
Bevestigingswijze	• Geschroefd
Identificatiemethode	Vaststelling zonder monsternamen

- Zorg voor een veilig beheer en verwijder dit asbestmateriaal wanneer het bij werken eenvoudig bereikbaar wordt. Controleer de toestand jaarlijks op wijzigingen.

- Eenvoudige handelingen: mag via doe-het-zelf of door werknemer(s) met opleidingsattest eenvoudige handelingen
Deze toepassing mag enkel door een gecertificeerde elektriker worden verwijderd.

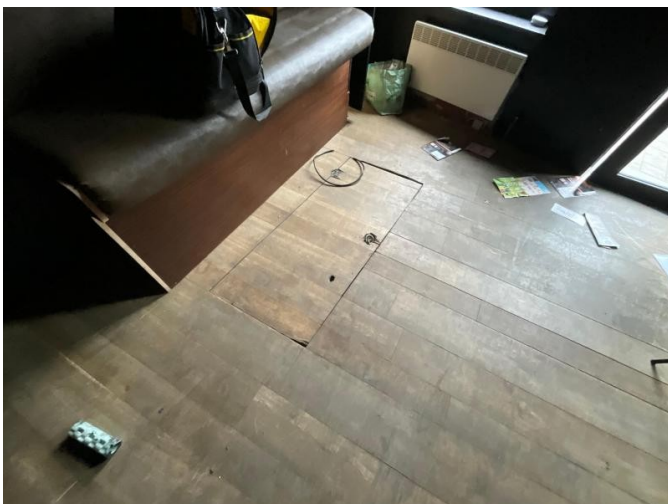
Situeringfoto

Permanente beperking

Reden: Slotvaste toegangspoort, -deur of -luik

Uitleg van de asbestdeskundige: Luik kan niet worden opengemaakt

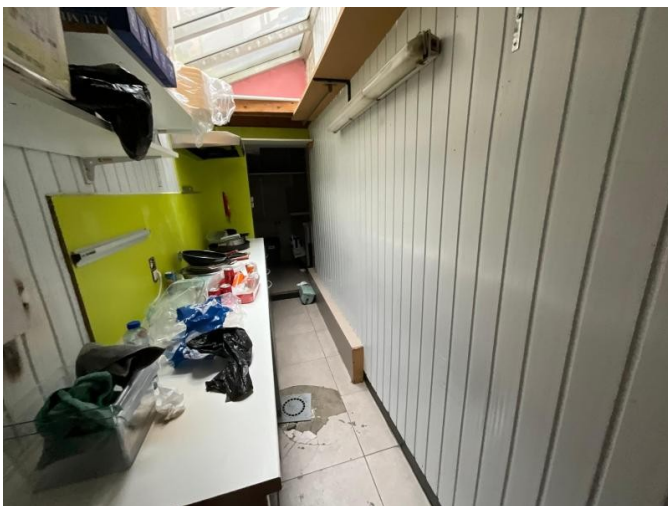
Vrije foto

Verschillende wanden bestaan uit beplating en/of lambriseringen. Binnen het kader van een niet-destructief onderzoek konden de achterliggende lagen niet worden geanalyseerd. Enkel door deze te verwijderen of door een destructief onderzoek kunnen de achterliggende lagen geanalyseerd worden. Bij vernieuwing van deze binnenschil wordt aanbevolen om nieuw monstername te laten nemen.

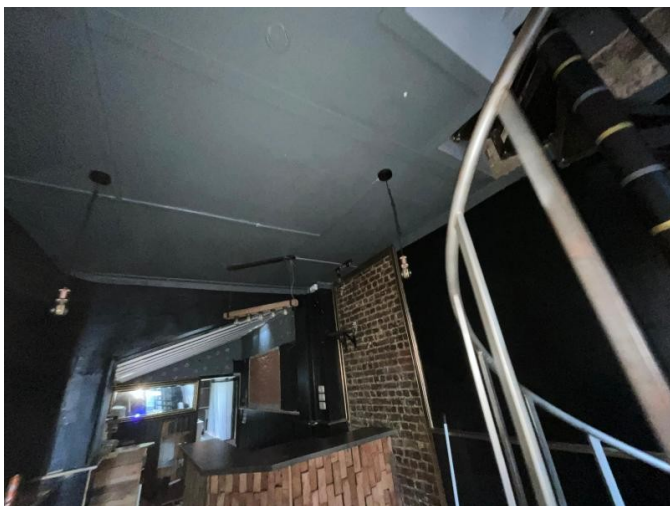
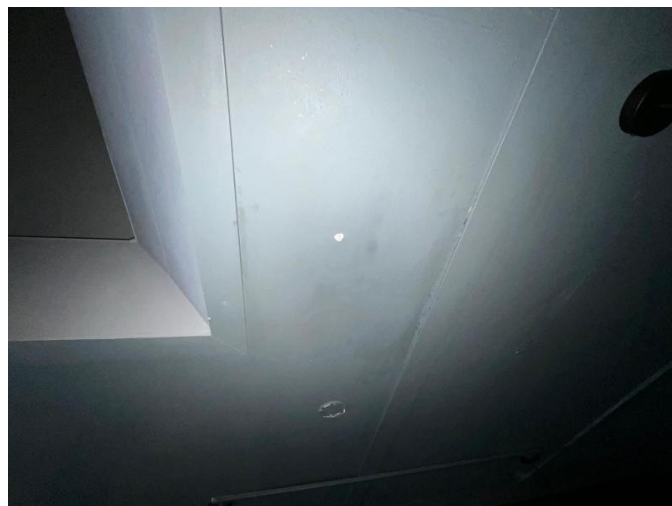
Fiche 6: Plafonds: pleisterwerk

Geen asbest

#	Type	Referentie	Resultaat
6.1	Mengmonster	002	Geen asbest

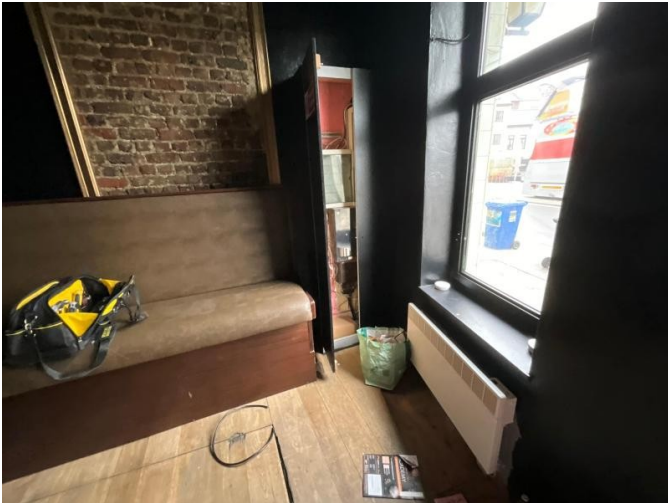
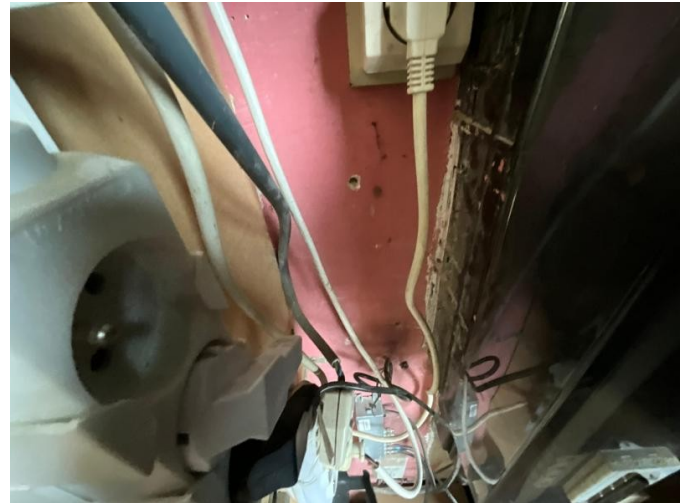
Fiche 7: Wanden: pleisterwerk

Geen asbest

#	Type	Referentie	Resultaat
7.1	Mengmonster	001	Geen asbest
