# Asbestinventarisatetest

Wittepaalstraat 11, 9051 Gent

Attestnummer : 20240305-000109.000

Uitgegeven op : 05.03.2024

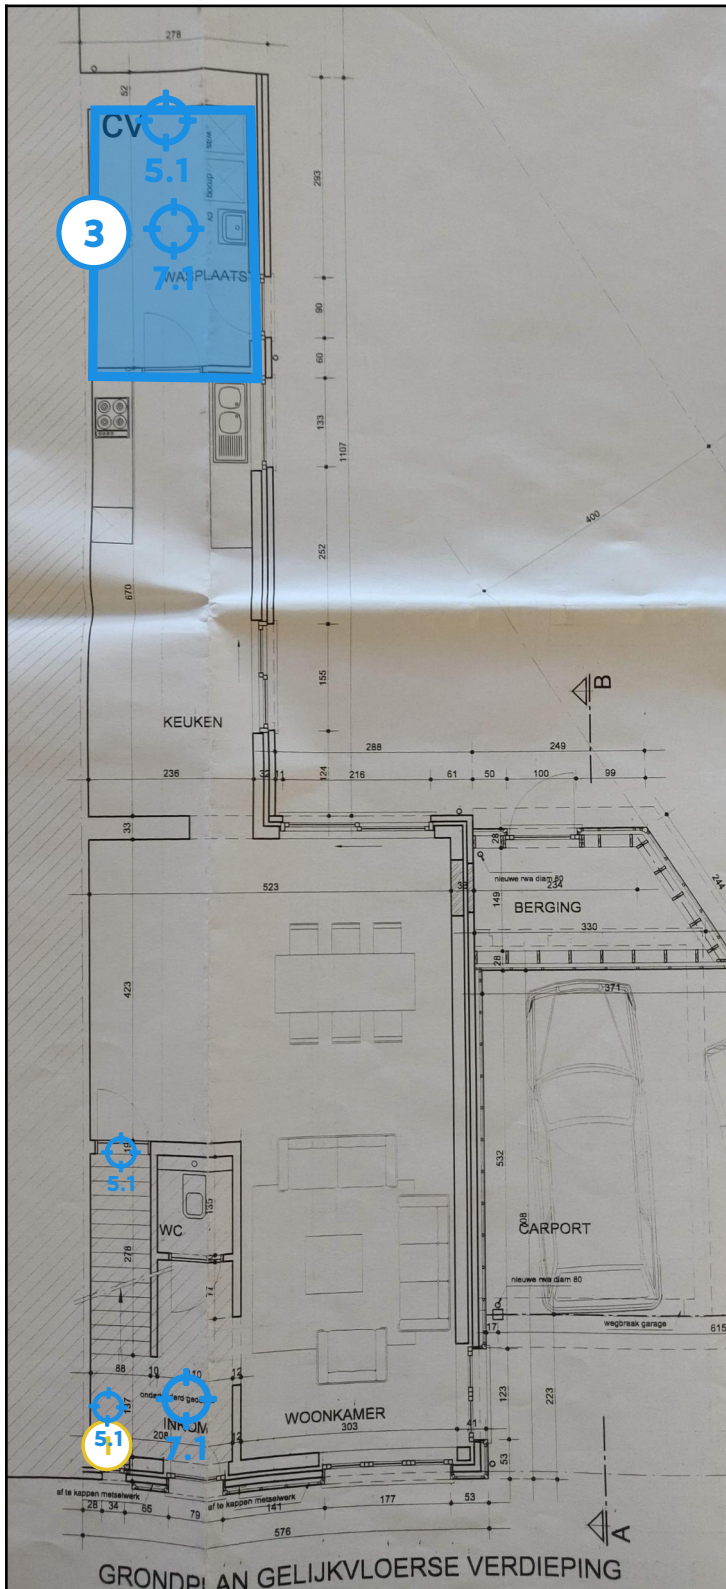
# Plan 1.2: gelijkvloer

1. bakelieten electriciteitskast	Asbestmateriaal	Zorgvuldig beheren
3. roofing wasplaats	Geen asbest	-
5. pleister muren	Geen asbest	-
5.1 Code: E-24-011179/01	Mengmonster	-
7. pleister plafonds	Geen asbest	-
7.1 Code: E-24-011179/02	Mengmonster	-

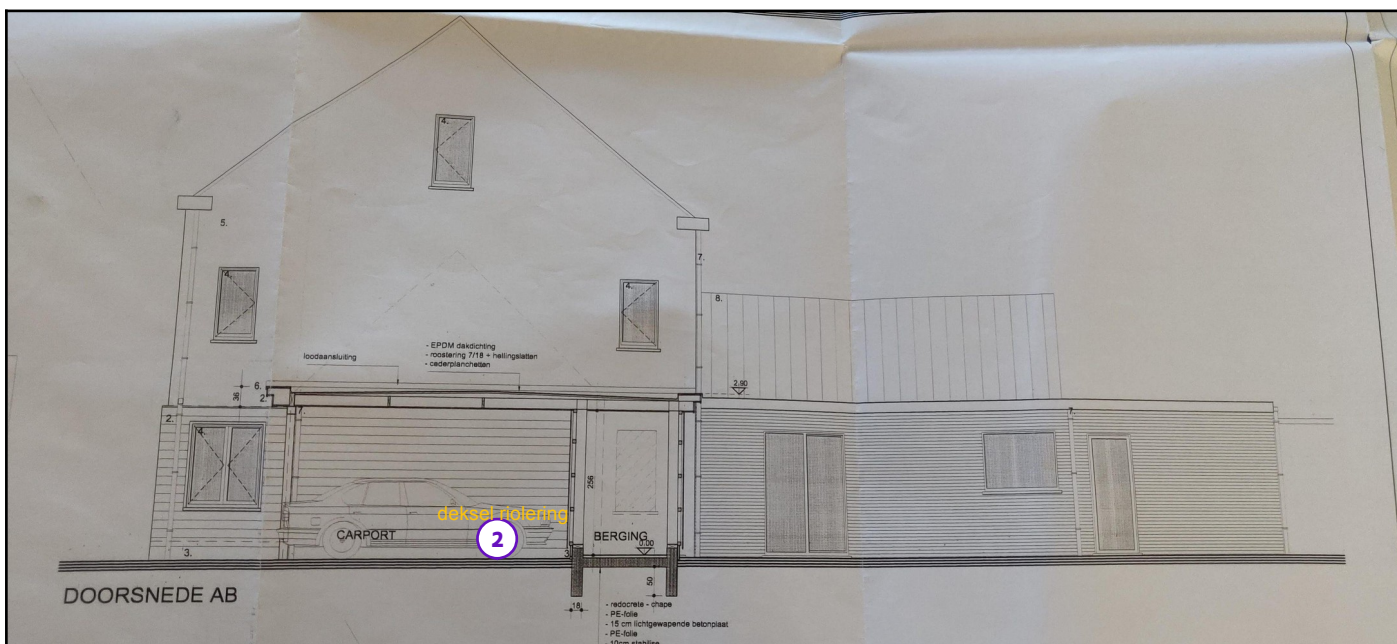
## Plan 2.2: doorsnede carport/berging

Beschrijving	Type	Actie
2. riolering	Advies	-

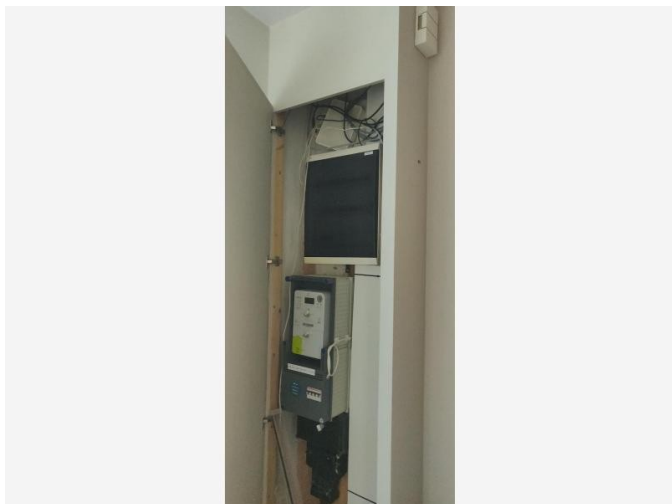
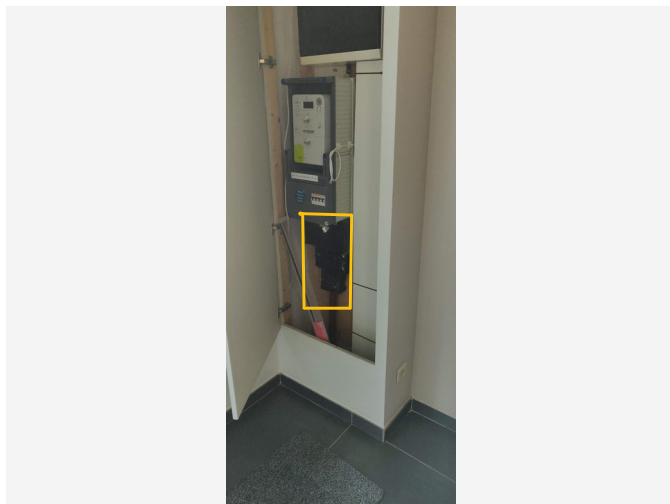
Overzichtsfoto

Detailfoto

Het asbestmateriaal valt onder de mijlpaal van 2040.

Eindbeoordeling materiaalrisico	Laag materiaalrisico en/of verlaagde kans op vezelvrijgave
---------------------------------	--

Gebondenheid	Categorie 1: hechtgebonden in oorsprong
Asbestsoort (vezeltype)	Crocidoliet aanwezig
Asbestconcentratie	Laag (< 50%)
Afschermingsgraad van het gehele materiaal	Geheel of deels (ook) vrij aan de binnenlucht
Toestand van het materiaal	Onbeschadigd, niet verweerd

Beschrijving	bakelieten electriciteitskast
Omgeving	Binnen
Primaire drager	Communicatie en elektrische infrastructuur en uitrusting
Asbestmateriaal	Plaat, paneel, tablet - Type Bakeliet
Bindmiddel van asbestmateriaal	Kunststof of -hars
Gebondenheid op basis van bindmiddel	Hecht
Hoeveelheid (oppervlakte - dikte - aantal)	• 0,15 m <sup>2</sup> - 20,00 cm - 1 stuk
Totaal volume	0,03 m <sup>3</sup>
Eenvoudig bereikbaar	Ja

- Zorg voor een veilig beheer. Vermijd het beschadigen van het asbestmateriaal. Controleer de toestand jaarlijks op wijzigingen.

- Eenvoudige handelingen: mag via doe-het-zelf of door werknemer(s) met opleidingsattest eenvoudige handelingen  
Verwijderingsmethode :  
<https://ovam.vlaanderen.be/wie-mag-wat-verwijderen>  
<https://ovam.vlaanderen.be/asbest-correct-verwijderen>  
Werken aan meters/tellers mag enkel worden uitgevoerd door bevoegden van netwerkbeheerder Fluvius

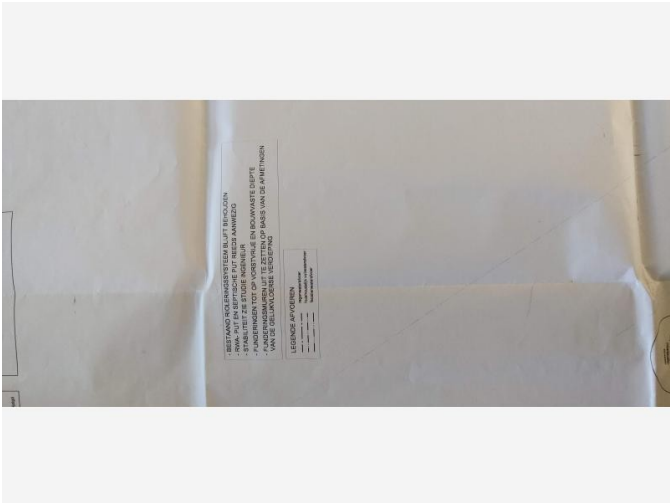
Vrije foto

Bestaand rioleringsysteem bestaat vermoedelijk uit cementenbuizen. Dit was niet waarneembaar.

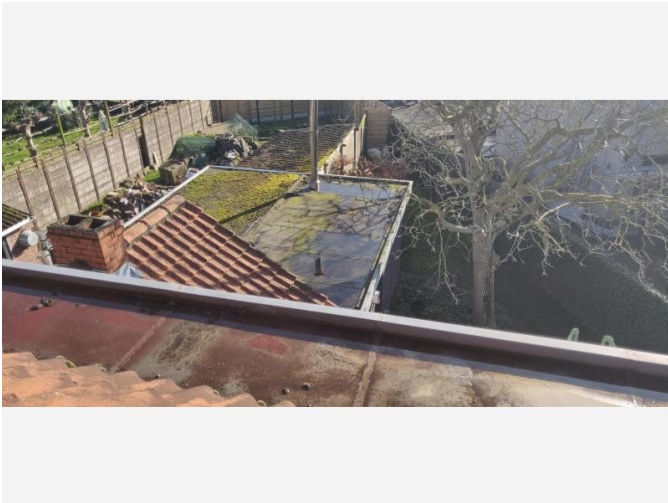
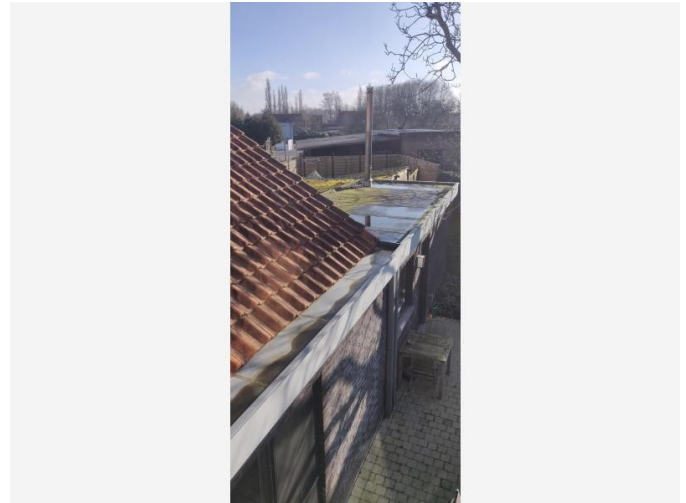
## Fiche 3: roofing wasplaats

Geen asbest

Beschrijving	roofing wasplaats
Omgeving	Buiten
Identificatiemethode	Vaststelling zonder monstername
Destructieve handeling voor identificatie	Nee
Opmerking	Roofing is vernieuwd tijdens de werken anno 2006

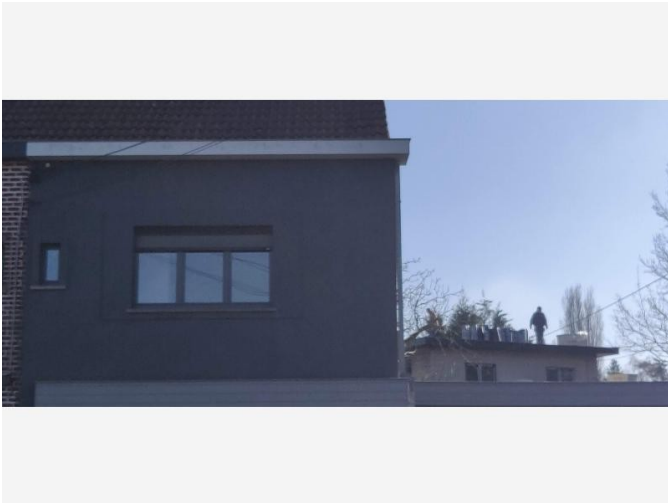
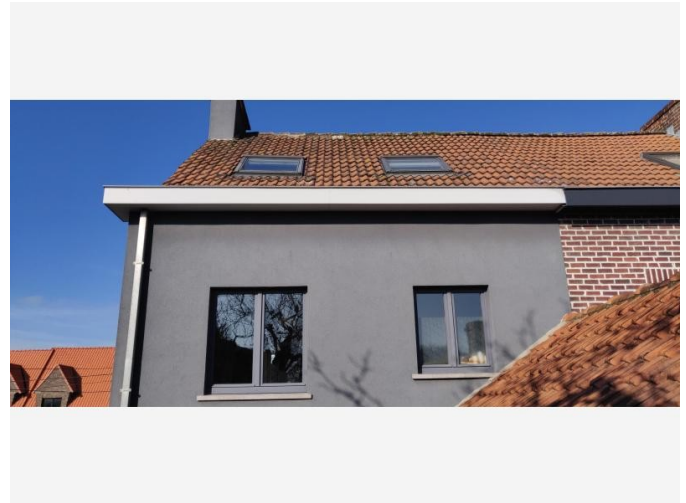
## Fiche 4: crepie gevel

Geen asbest

Beschrijving	crepie gevel
Omgeving	Buiten
Identificatiemethode	Vaststelling met bewijsdocument, zonder monstername
Destructieve handeling voor identificatie	Nee

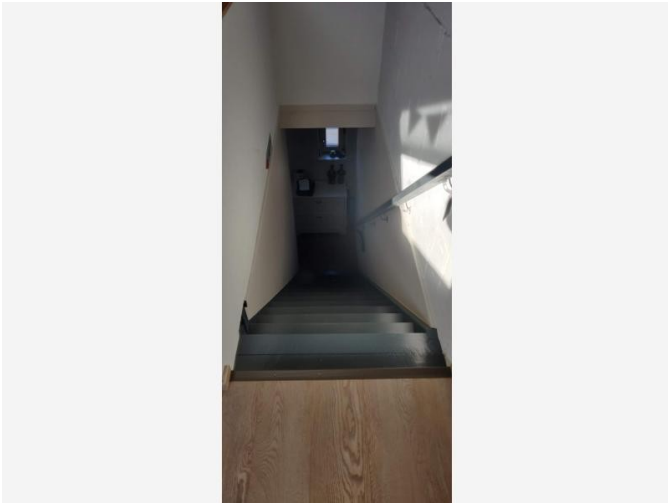
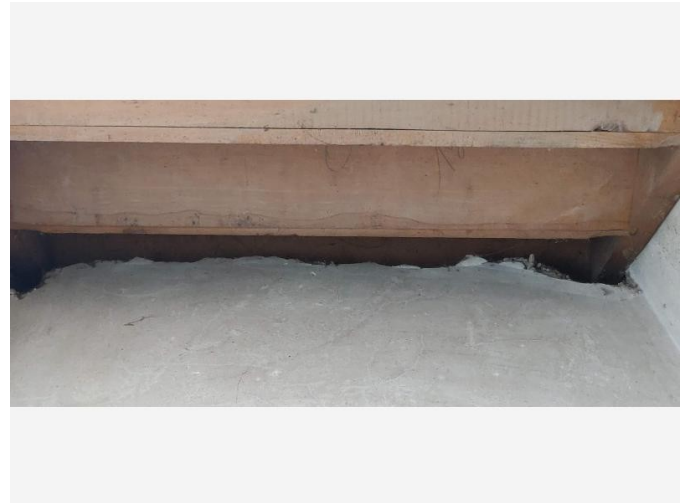
Geen asbest

#	Type	Referentie	Resultaat
5.1	Mengmonster	E-24-011179/01	Geen asbest

Beschrijving	pleister muren
Omgeving	Binnen
Primaire drager	Binnenwand

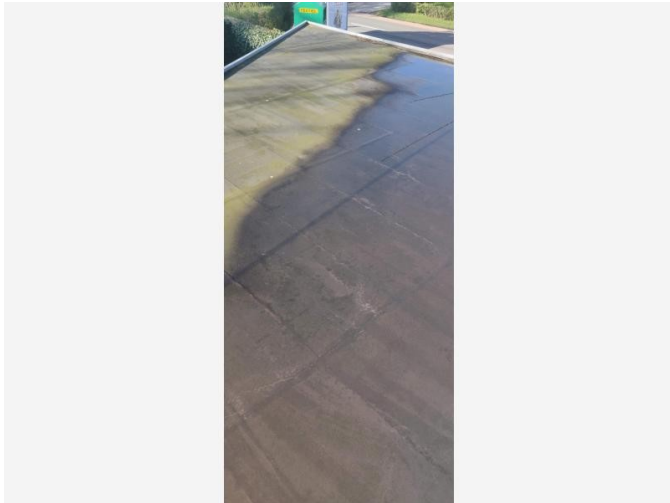
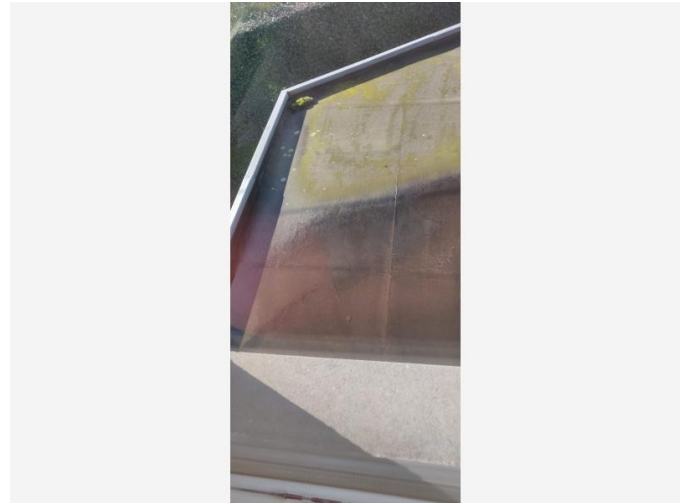
## Fiche 6: roofing dak carport

Geen asbest

Beschrijving	roofing dak carport
Omgeving	Buiten
Identificatiemethode	Vaststelling met bewijsdocument, zonder monstername
Destructieve handeling voor identificatie	Nee

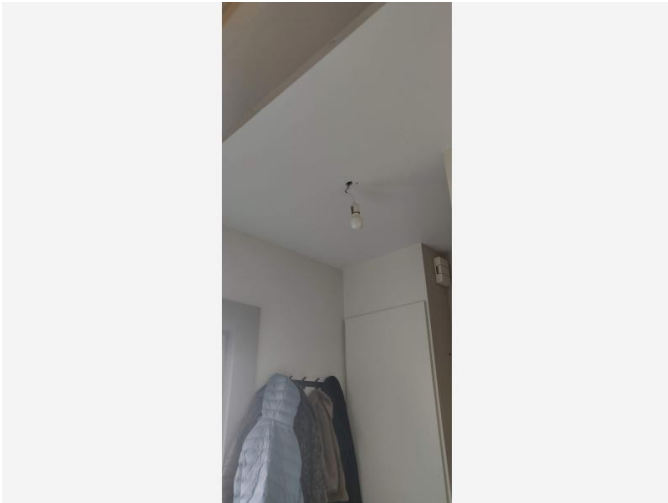
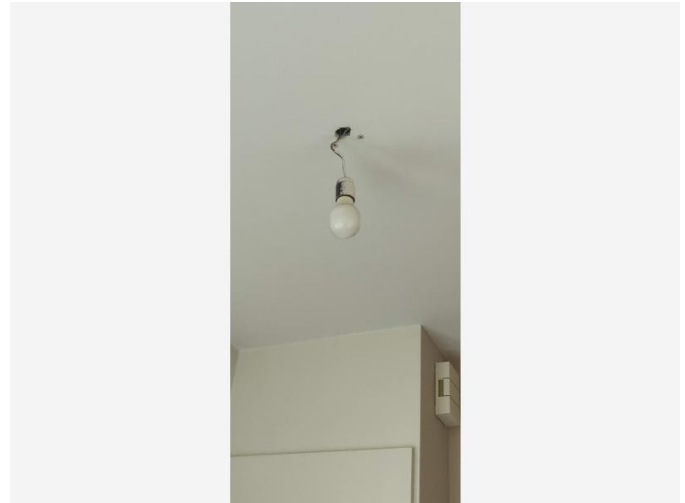
# Fiche 7: pleister plafonds

Geen asbest

#	Type	Referentie	Resultaat
7.1	Mengmonster	E-24-011179/02	Geen asbest

Beschrijving	pleister plafonds
Omgeving	Binnen
Primaire drager	Plafond
