Asbestinventarisatetest

Ledebergplein 41, 9050 Gent

Attestnummer : 20240119-000347.000

Uitgegeven op : 19.01.2024

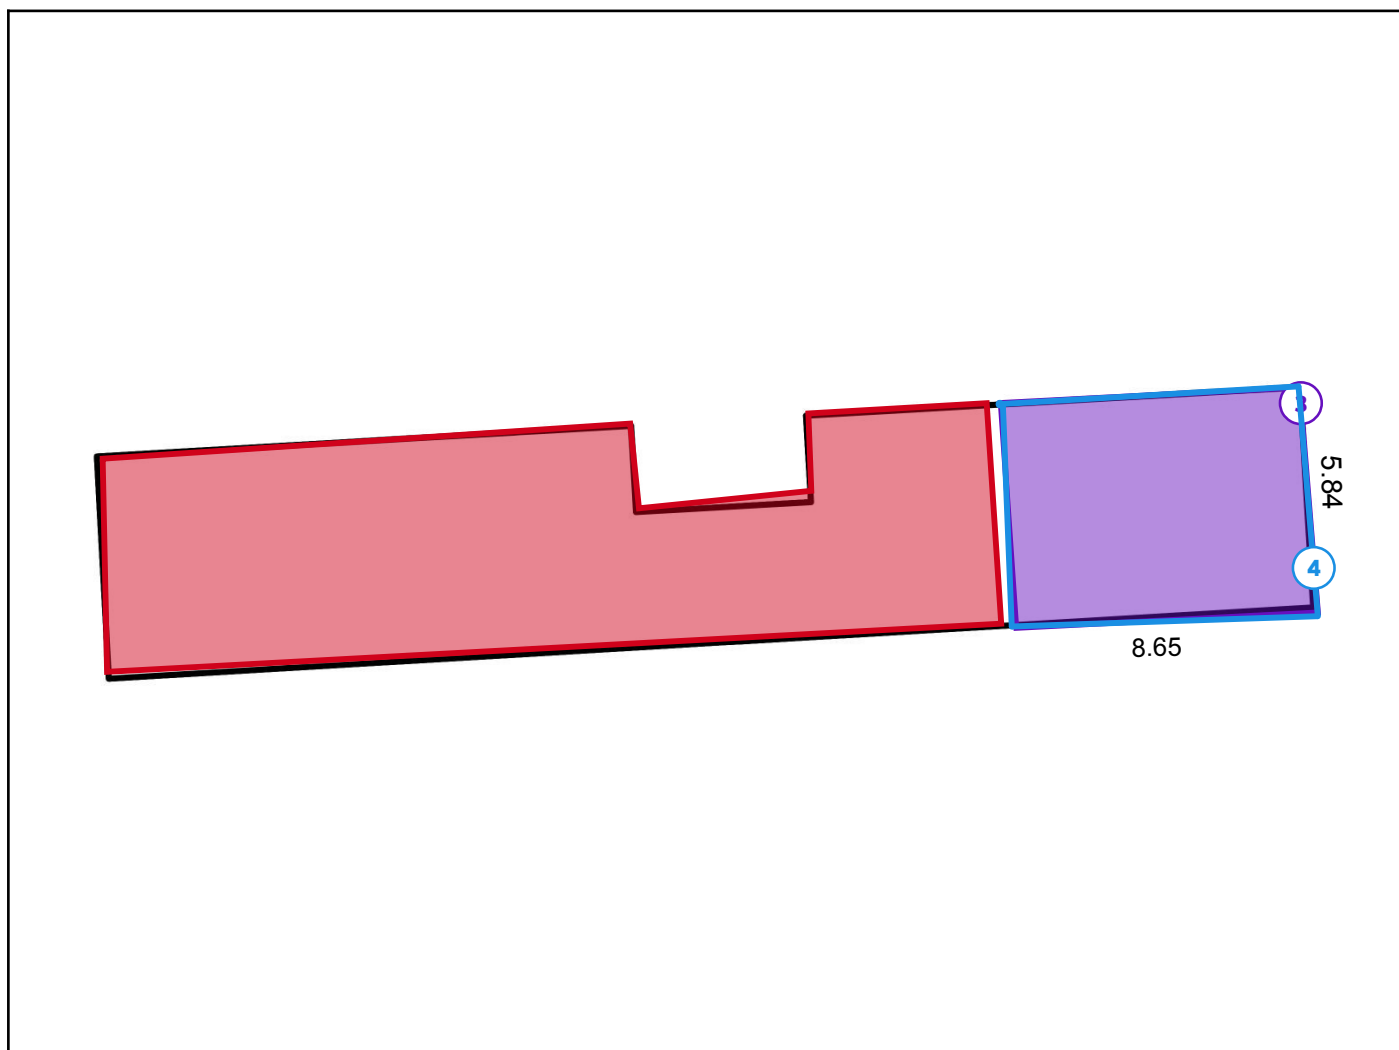
Plan 1.4: Zolder

Beschrijving	Type	Actie
3. Onderdak	Advies	-
4. Pleisterwerk- resten - geheel pand	Geen asbest	-

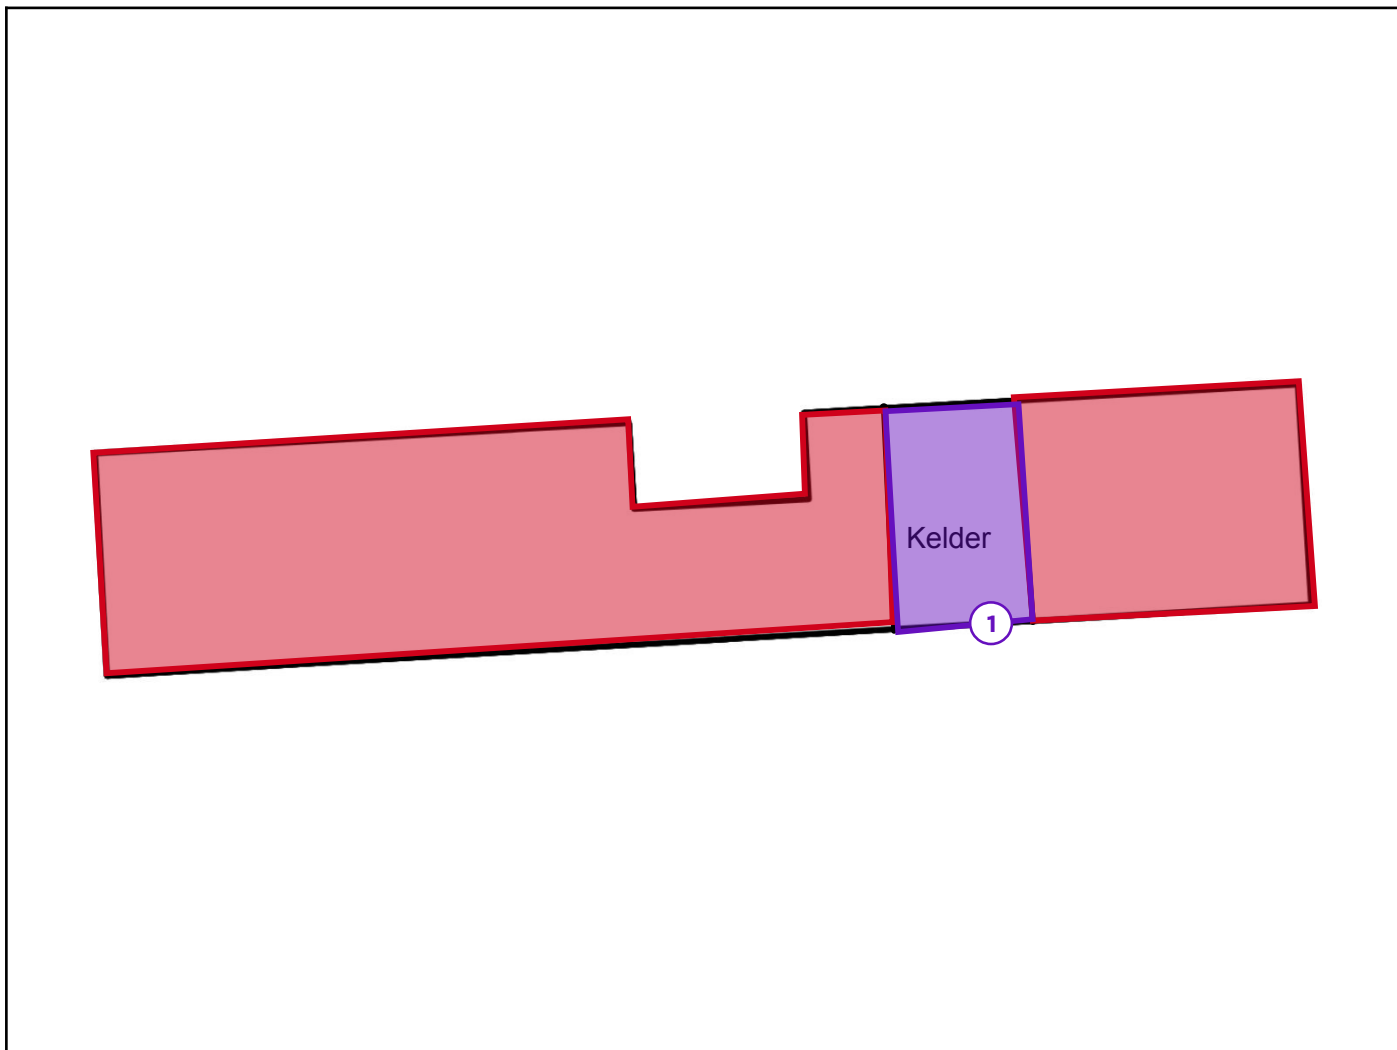
Plan 1.5: Kelder

Beschrijving	Type	Actie
1. Kelder	Beperking	-

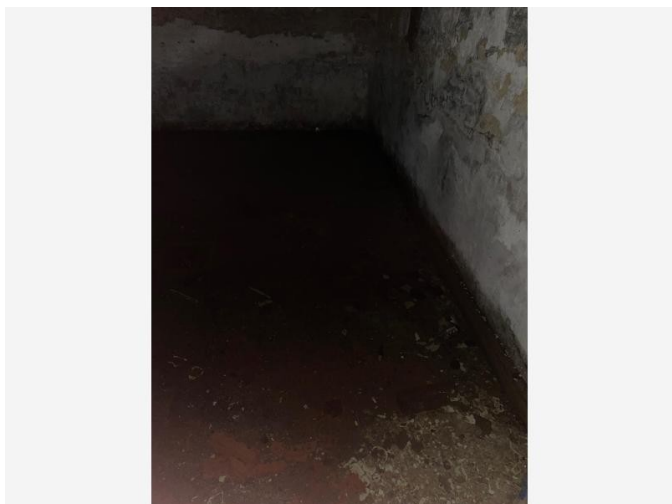
Situeringfoto

Tijdelijke beperking

Reden: Het onderzoek kan niet uitgevoerd worden binnen de bepalingen van de Welzijnswet

Uitleg van de asbestdeskundige: Hoge waterstand in de kelder. Eigenaar is niet van plan het water weg te pompen. Gevolg is dat de kelder niet kon geïnspecteerd worden tijdens het onderzoek.

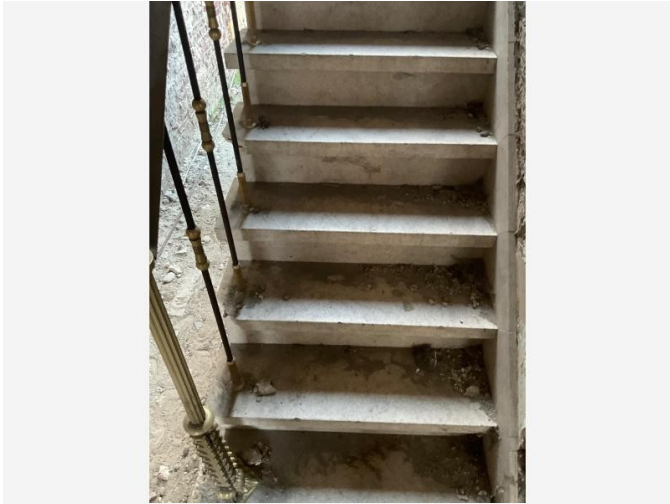
Fiche 2: Tegelvloer - trap - gelijkvloers/eerste verdieping

Bij gebrek aan kapotte tegels kon de achterliggende lijmlaag of de op cement gebaseerde lijm/specie niet geïnspecteerd worden.

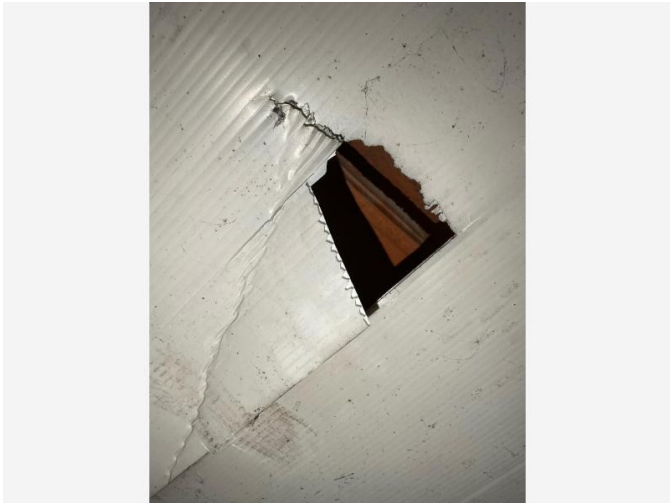
Tijdens de inspectie werden er geen asbestverdachte materialen aangetroffen als onderdak. Hou er rekening mee dat slechts een beperkt deel van het dak onderzocht kon worden en bijgevolg er eventueel nog onderdakplaten verscholen kunnen zijn.

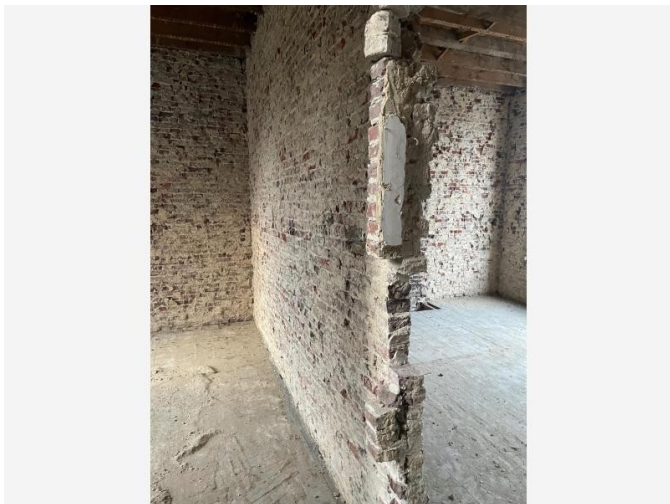
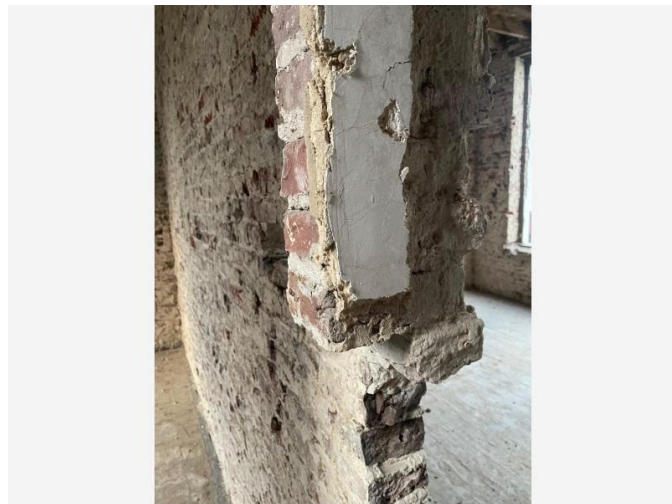
Geen asbest

#	Type	Referentie	Resultaat
4.1	Mengmonster	01 pleister	Geen asbest

Beschrijving	Pleisterwerk- resten - geheel pand
Omgeving	Binnen

Primaire drager	Binnenwand
Bindmiddel van materiaal	Gips - kalk
Gebondenheid op basis van bindmiddel	Niet-hechtgebonden
Hoeveelheid (oppervlakte - dikte - aantal)	• 10,00 m ² - 1,00 cm - 1 stuk
Totaal volume	0,10 m ³
Identificatiemethode	Vaststelling met monstername
Destructieve handeling voor identificatie	Nee
Opmerking	Casco-gebouw. Staalname beperkt tot 3 staalname punten. Plaatsen waar meeste pleisterwerk aanwezig is.

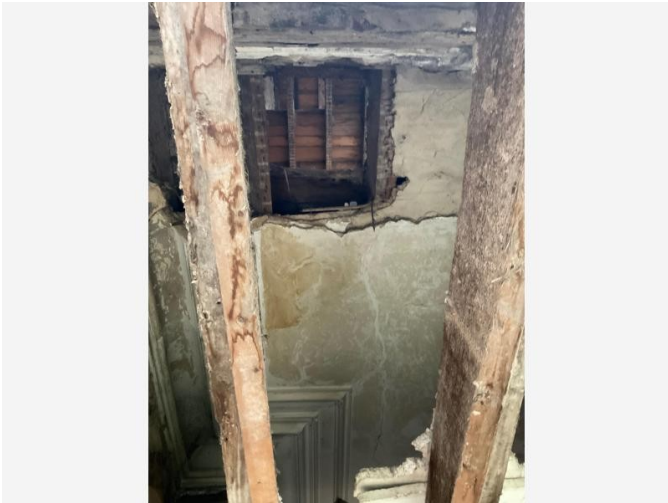
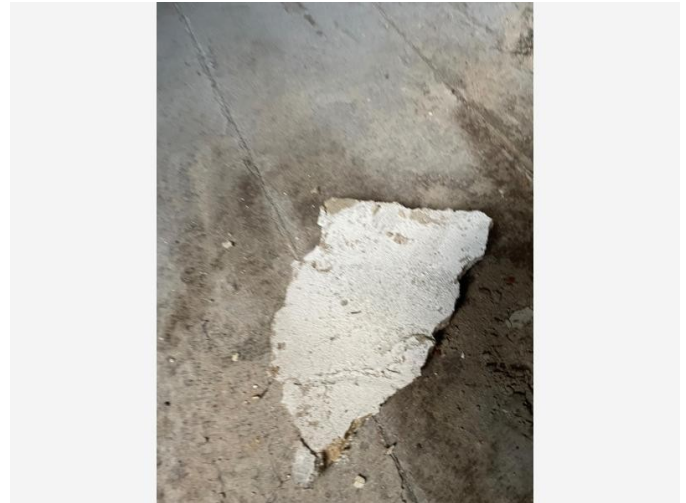
Fiche 5: Pleisterwerk- plafond

Geen asbest

#	Type	Referentie	Resultaat
5.1	Mengmonster	02 pleister	Geen asbest

Beschrijving	Pleisterwerk- plafond
Omgeving	Binnen
Primaire drager	Plafond
Bindmiddel van materiaal	Gips - kalk

Gebondenheid op basis van bindmiddel	Niet-hechtgebonden
Hoeveelheid (oppervlakte - dikte - aantal)	• 11,00 m ² - 1,00 cm - 1 stuk
Totaal volume	0,11 m ³
Identificatiemethode	Vaststelling met monstername
Destructieve handeling voor identificatie	Nee
Opmerking	Pleisterwerk 2 staalname punten. Beperkt tot de enige kamer waar er pleisterwerk aan het plafond nog aanwezig is.
