Asbestinventarisatetest

Tweebruggenstraat 5, 9000 Gent

Attestnummer : 20230407-000234.000

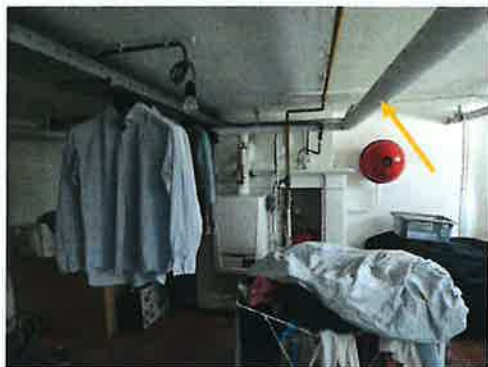
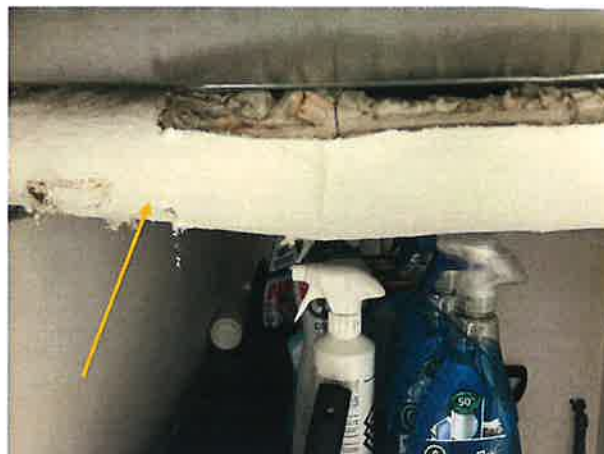
Fiche 1: Kelder - Leidingen: buisisolatie

Het asbestmateriaal valt onder de mijlpaal van 2034.

Eindbeoordeling materiaalrisico	Hoog materiaalrisico en/of hoge kans op vezelvrijgave
Opmerking	De bron betreft een losgebonden toepassing bestaande uit asbesthoudende leidingisolatie. Omwille van de zichtbaar lokale beschadiging(en) bestaat een hoge kans op vezelvrijgave.

Gebondenheid	Categorie 2: niet-hechtgebonden met matrix
Asbestsoort (vezeltype)	Crocidoliet aanwezig
Asbestconcentratie	Hoog ($\geq 50\%$)
Af schermingsgraad van het gehele materiaal	Geheel of deels (ook) vrij aan de binnenlucht
Toestand van het materiaal	Zwaar beschadigd, zwaar verweerd

Beschrijving	Kelder - Leidingen: buisisolatie
Omgeving	Binnen
Primaire drager	Leidingen
Asbestmateriaal	In-situ afwerkingslagen - Thermische isolatie

Dringend verwijderen

- Zorg voor een veilig beheer. Vermijd het beschadigen van het asbestmateriaal. Controleer de toestand jaarlijks op wijzigingen.
- Sluit de ruimte luchtdicht af en vermijd het betreden van de ruimte.
- Scherm in afwachting van verwijdering het asbestmateriaal af van luchtstromingen en verstoring: bijvoorbeeld door het te verpakken, te fixeren, af te dekken, signalisatie - afbakening aan te brengen, ...
- Verwijder dit asbestmateriaal zo snel mogelijk. Volg de toestand goed op.

- Hermetische zone (erkend asbestverwijderaar)
De bron betreft een losgebonden asbesttoepassing waar tijdens de verwijdering makkelijk asbestvezels kunnen vrijkomen. Verwijdering is dan ook enkel mogelijk door een erkend asbestverwijderaar in hermetische zone. Dit steeds volgens de richtlijnen van het KB van 16 maart 2006 (en wijziging van 8 juni 2007) en de CODEX BOEK VI titel 3.

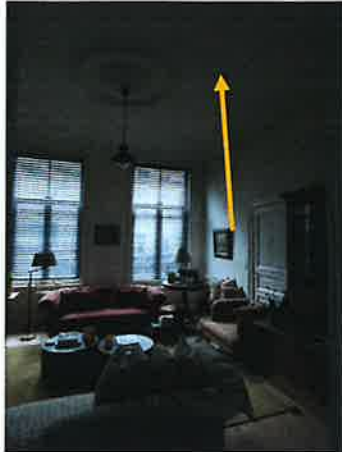
Fiche 2: Alle V - Afwerkingslaag plafond: pleisterwerk

Tijdelijke beperking

Reden: Het te onderzoeken materiaal situeert zich hoger dan 3,50 m te rekenen vanaf een veilige ondergrond

Uitleg van de asbestdeskundige: Door de moeilijke bereikbaarheid van de plafonds thv leefruimte, keuken en trappenhof (H: 3,70m - 4,00m) was het in deze ruimtes niet mogelijk om monsternames uit te voeren. Hierdoor dient het asbestverdacht materiaal tot nader onderzoek automatisch als asbestverdacht te worden behandeld.

Thv de verdiepingen waren valse plafonds aanwezig. Obv audiovisuele inspectie en expertise werden deze als niet-asbestverdacht bevonden.

Binnen het kader van visuele inspectie was het stellen van destructieve handelingen echter niet mogelijk/toegestaan. Het is dan ook aangeraden om bij toekomstige werkzaamheden bijkomend (destructief) onderzoek met eventuele laboanalyse voorafgaand de werkzaamheden uit te voeren.

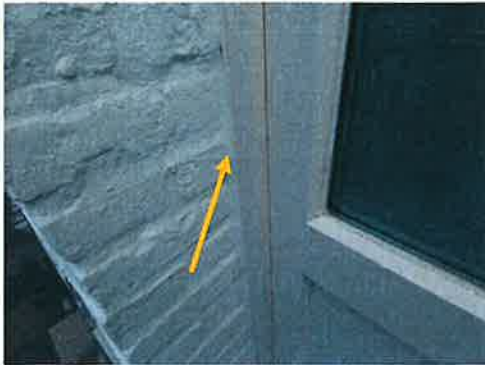
Fiche 3: Gevels – Buitenschr.: dichting hout profiel/gevel

Mbt het buitenschrijnwerk thv alle gevels: de dichting tussen het houten profiel en de gevelsteen is homogeen en betreft een zachte dichting bestaande uit silicone. Obv visuele inspectie en expertise werd deze als niet-asbestverdacht bevonden.

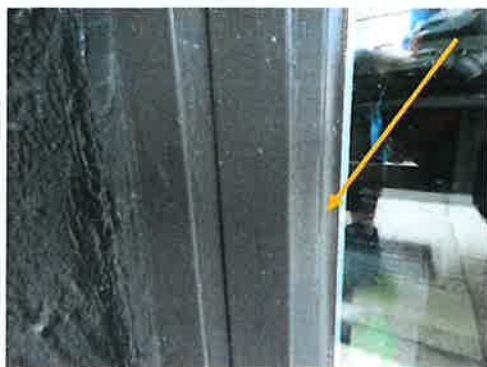
Fiche 4: Gevels - Buitenschr.: dichting hout profiel/glas

De dichting tussen het houten buitenschrijnwerk en dubbel glas is homogeen en betreft een zachte dichting bestaande uit silicone. Obv visuele inspectie en expertise werd deze als niet-asbestverdacht bevonden.

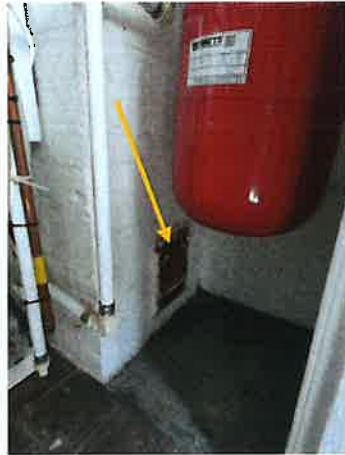
Fiche 5: Kelder - Gemetste schouw: roetluik

Het metalen roetluik thv de onderkant van de schouw in de kelder werd obv visuele inspectie en expertise als niet-asbestverdacht bevonden. Op moment van expertise werd eveneens een beperkte visuele inspectie uitgevoerd binnen in de gemetste schouw. Dit geeft echter geen 100% uitsluitel over een mogelijks nog verborgen asbestverdachte toepassing die zich hoger in de gemetste schouw bevindt. Hiervoor is het aangeraden om bij toekomstige werkzaamheden aanvullend destructief onderzoek uit te voeren.

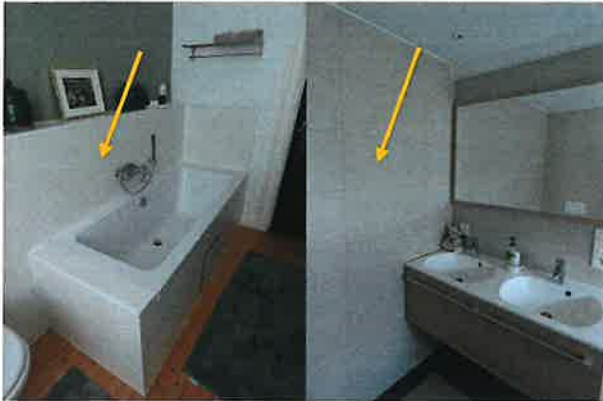
Fiche 6: V1 tem zolder - Badk. - Wandbekleding: verlijming

Binnen het kader van visuele (niet-destructieve) inspectie was monsternamen van de tegellijm niet mogelijk zonder de zichtbare niet-asbestverdachte wandbetegeling te beschadigen. Enkel een negatieve analyse van het asbestverdachte materiaal kan uitsluitend bieden. Bij toekomstige werkzaamheden is dan ook aangeraden om een bijkomend onderzoek met monsternamen en bijhorende analyse uit te voeren.

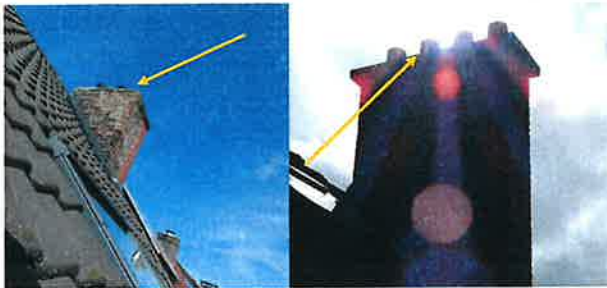
Fiche 7: Hellend dak – Schouwbuizen: kunststof

De zichtbare schouwbuizen thv het hellend dak bestaan uit kunststof en werden obv visuele inspectie en expertise als niet-asbestverdacht bevonden.

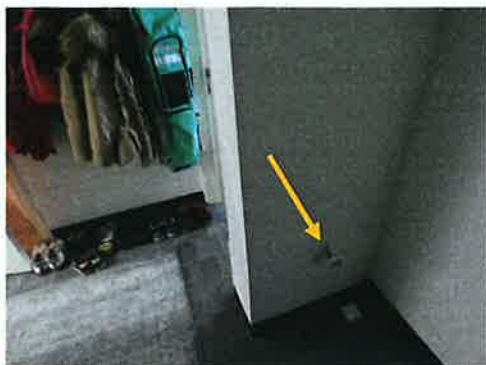
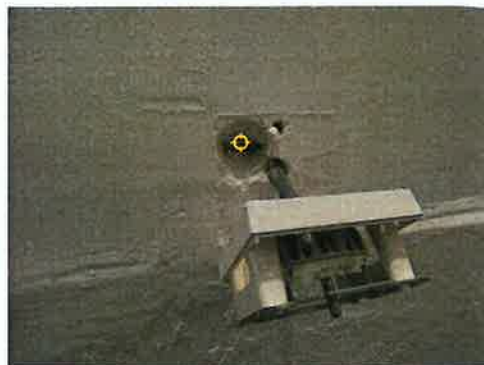
Fiche 8: Alle V - Afwerkingslaag muren: pleisterwerk

Geen asbest

#	Type	Referentie	Resultaat
8.1	Mengmonster	MM001	Geen asbest

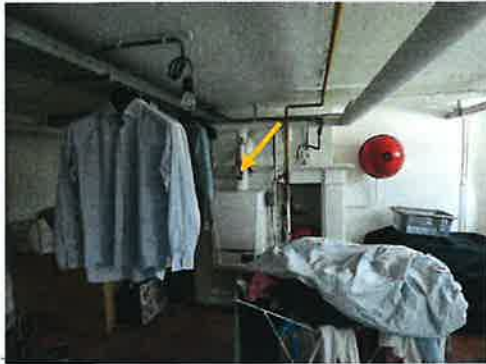
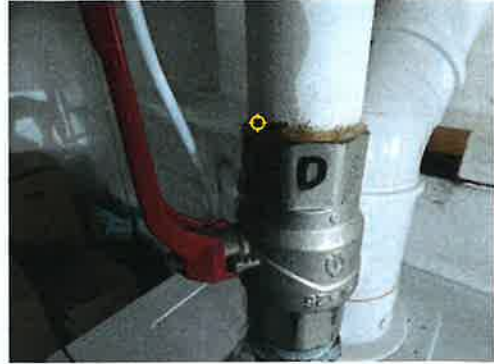
Fiche 9: Kelder - Leidingen: dichtingskoord

Geen asbest

#	Type	Referentie	Resultaat
9.1	Puntmonster	MM002	Geen asbest

Gebondenheid op basis van bindmiddel	Niet-hechtgebonden
Hoeveelheid (lengte - omtrek - aantal)	• 1,00 m - 0,01 cm - 10 stuks
Totale oppervlakte	0,001 m ²
Identificatiemethode	Vaststelling met monstername
Destructieve handeling voor identificatie	Nee
Opmerking	De bron werd thv de doorvoerleiding van de verwarmingsinstallatie lokaal bemonsterd. Obv laboanalyse werd deze als niet asbesthoudend bevonden. Deze resultaten werden geëxtrapoleerd naar alle homogene leidingen.
