Dossiernummer: 21-U-0014

ASBESTINVENTARIS

VOSKENSLAAN 224

9000 GENT

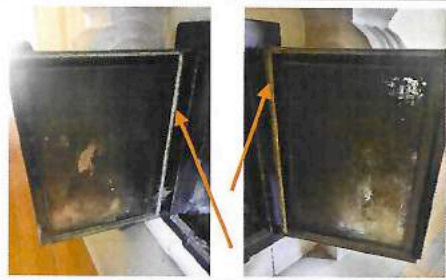
Individuele fiche Nr: 1				
Algemene gegevens				
Naam				
Adres	Voskenslaan 224 9000 Gent			
Nr gebouw	Hoofdgebouw			
Bestemming gebouw	Woning			
Verdieping/Nr lokaal	+1			
Beschrijving lokaal	Kamer			
Bezetting	<input checked="" type="checkbox"/> Permanent	<input type="checkbox"/> Tijdelijk/soms	<input type="checkbox"/> Weinig/zelden	
Asbesttoepassing	Type	Beschadiging		
Asbestkoord	<input checked="" type="checkbox"/> Hechtgebonden	<input type="checkbox"/> In goede staat	<input type="checkbox"/> Gemiddeld	
	<input type="checkbox"/> Losgebonden	<input checked="" type="checkbox"/> Licht beschadigd	<input type="checkbox"/> Ernstig beschadigd	
Datum	27/04/2021	Datum 1ste inventaris	Fiche Nr 1ste inventaris	
Asbestinventarisatie	<input checked="" type="checkbox"/>			
Jaarlijkse controle	<input type="checkbox"/>			
Wijziging bestemming	<input type="checkbox"/>			
Ventilatie	<input type="checkbox"/> Geen	<input type="checkbox"/> Licht	<input checked="" type="checkbox"/> Gemiddeld

Bereikbaarheid	<input checked="" type="checkbox"/> Gemakkelijk	<input type="checkbox"/> Moeilijk	<input type="checkbox"/> Niet	
Werkzaamheden die aanleiding kunnen geven tot blootstelling aan asbestvezels	Herstellingswerkzaamheden - Verwijderingswerken

Meetstaat	3,20 Lm		
		m ²		
		m ³		
	Analyse van het staal		<input type="checkbox"/> Ja	<input checked="" type="checkbox"/> Nee
	Aard van de asbest		<input type="checkbox"/> Chrysotiel	<input type="checkbox"/> Amosiet
		<input type="checkbox"/> Crocidoliet	<input type="checkbox"/> Andere:.....	
Maatregelen	Voorgestelde maatregel	Dringendheid actie		
	<input type="checkbox"/> Geen actie	<input type="checkbox"/> Geen actie		
	<input type="checkbox"/> Fixeren	<input checked="" type="checkbox"/> Dringende behandeling		
	<input type="checkbox"/> Inkapselen	<input type="checkbox"/> Middellange termijn		
	<input type="checkbox"/> Onderhouden	<input type="checkbox"/> Lange termijn

<input type="checkbox"/> Herstellen			
	<input checked="" type="checkbox"/> Verwijderen			
Verwijderingstechnieken	<input checked="" type="checkbox"/> Eenvoudige handelingen			
	<input type="checkbox"/> Couveusezakmethode			
	<input type="checkbox"/> Hermetisch afgesloten zone			
Opmerkingen

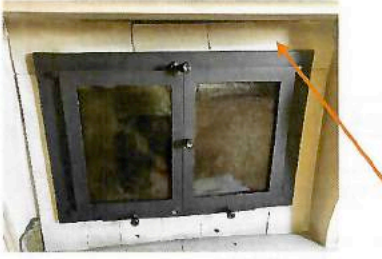
Individuele fiche Nr: 2			
Algemene gegevens			
Naam			
Adres	Voskenslaan 224 9000 Gent		
Nr gebouw	Hoofdgebouw		
Bestemming gebouw	Woning		
Verdieping/Nr lokaal	+1		
Beschrijving lokaal	Kamer		
Bezetting	<input checked="" type="checkbox"/> Permanent	<input type="checkbox"/> Tijdelijk/soms	<input type="checkbox"/> Weinig/zelden
Asbesttoepassing	Type	Beschadiging	
Hittebestendige stenen	<input checked="" type="checkbox"/> Hechtgebonden	<input type="checkbox"/> In goede staat	<input type="checkbox"/> Gemiddeld
	<input type="checkbox"/> Losgebonden	<input checked="" type="checkbox"/> Licht beschadigd	<input type="checkbox"/> Ernstig beschadigd
Datum	27/04/2021	Datum 1ste inventaris	Fiche Nr 1ste inventaris
Asbestinventarisatie	<input checked="" type="checkbox"/>		
Jaarlijkse controle	<input type="checkbox"/>		
Wijziging bestemming	<input type="checkbox"/>		
Ventilatie	<input type="checkbox"/> Geen	<input type="checkbox"/> Licht	<input checked="" type="checkbox"/> Gemiddeld <input type="checkbox"/> Groot

Bereikbaarheid	<input checked="" type="checkbox"/> Gemakkelijk	<input type="checkbox"/> Moeilijk	<input type="checkbox"/> Niet
Werkzaamheden die aanleiding kunnen geven tot blootstelling aan asbestvezels	Herstellingswerkzaamheden - Verwijderingswerken

Meetstaat	Lm	
		0,25 m ²	
		m ³	
	Analyse van het staal		
	<input type="checkbox"/> Ja	<input checked="" type="checkbox"/> Nee	
	Aard van de asbest		
<input type="checkbox"/> Chrysotiel	<input type="checkbox"/> Amosiet		
<input type="checkbox"/> Crocidoliet	<input type="checkbox"/> Andere:.....		
Maatregelen	Voorgestelde maatregel	Dringendheid actie	
	<input type="checkbox"/> Geen actie	<input type="checkbox"/> Geen actie	
	<input checked="" type="checkbox"/> Fixeren	<input checked="" type="checkbox"/> Dringende behandeling	
	<input type="checkbox"/> Inkapselen	<input type="checkbox"/> Middellange termijn	
	<input type="checkbox"/> Onderhouden	<input type="checkbox"/> Lange termijn

<input type="checkbox"/> Herstellen		
Verwijderingstechnieken	<input checked="" type="checkbox"/> Eenvoudige handelingen		
	<input type="checkbox"/> Couveusezakmethode		
	<input type="checkbox"/> Hermetisch afgesloten zone		
Opmerkingen	Dringende actie fixeren - Verwijderen op middenlange termijn

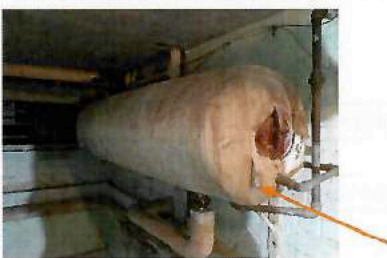
Individuele fiche Nr: 14			
Algemene gegevens			
Naam			
Adres	Voskenslaan 224 9000 Gent		
Nr gebouw	Hoofdgebouw		
Bestemming gebouw	Woning		
Verdieping/Nr lokaal	-1		
Beschrijving lokaal	Fietsen		
Bezetting	<input type="checkbox"/> Permanent	<input type="checkbox"/> Tijdelijk/soms	<input checked="" type="checkbox"/> Weinig/zelden
Asbesttoepassing	Type	Beschadiging	
Isolatie Boiler	<input type="checkbox"/> Hechtgebonden	<input type="checkbox"/> In goede staat	<input type="checkbox"/> Gemiddeld
	<input checked="" type="checkbox"/> Losgebonden	<input type="checkbox"/> licht beschadigd	<input checked="" type="checkbox"/> Ernstig beschadigd
Datum	27/04/2021	Datum 1ste inventaris	Fiche Nr 1ste inventaris
Asbestinventarisatie	<input checked="" type="checkbox"/>		
Jaarlijkse controle	<input type="checkbox"/>		
Wijziging bestemming	<input type="checkbox"/>		
Ventilatie	<input type="checkbox"/> Geen	<input checked="" type="checkbox"/> Licht	<input type="checkbox"/> Gemiddeld <input type="checkbox"/> Groot

Bereikbaarheid	<input checked="" type="checkbox"/> Gemakkelijk	<input type="checkbox"/> Moeilijk	<input type="checkbox"/> Niet
Werkzaamheden die aanleiding kunnen geven tot blootstelling aan asbestvezels	Herstellingswerkzaamheden - Verwijderingswerken

Meetstaat	Lm	
		3 m ²	
		m ³	
	Analyse van het staal		
	<input checked="" type="checkbox"/> Ja	<input type="checkbox"/> Nee	
	Aard van de asbest		
<input type="checkbox"/> Chrysotiel	<input checked="" type="checkbox"/> Amosiet		
<input type="checkbox"/> Crocidoliet	<input type="checkbox"/> Andere:.....		
Maatregelen	Voorgestelde maatregel	Dringendheid actie	
	<input type="checkbox"/> Geen actie	<input type="checkbox"/> Geen actie	
	<input type="checkbox"/> Fixeren	<input checked="" type="checkbox"/> Dringende behandeling	
	<input type="checkbox"/> Inkapselen	<input type="checkbox"/> Middellange termijn	
	<input type="checkbox"/> Onderhouden	<input type="checkbox"/> Lange termijn

<input type="checkbox"/> Herstellen		
<input checked="" type="checkbox"/> Verwijderen			
Verwijderingstechnieken	<input type="checkbox"/> Eenvoudige handelingen		
	<input type="checkbox"/> Couveusezakmethode		
	<input checked="" type="checkbox"/> Hermetisch afgesloten zone		
Opmerkingen

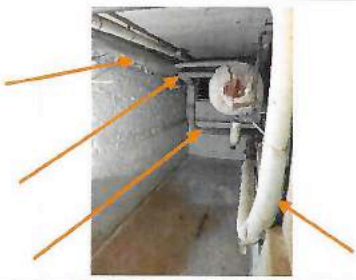
Individuele fiche Nr: 15					
Algemene gegevens					
Naam					
Adres	Voskenslaan 224 9000 Gent				
Nr gebouw	Hoofdgebouw				
Bestemming gebouw	Woning				
Verdieping/Nr lokaal	-1				
Beschrijving lokaal	Centrale verwarming				
Bezetting	<input type="checkbox"/> Permanent	<input type="checkbox"/> Tijdelijk/soms	<input checked="" type="checkbox"/> Weinig/zelden		
Asbesttoepassing	Type		Beschadiging		
Buisisolatie	<input type="checkbox"/> Hechtgebonden	<input type="checkbox"/> In goede staat	<input type="checkbox"/> Gemiddeld		
	<input checked="" type="checkbox"/> Losgebonden	<input type="checkbox"/> licht beschadigd	<input checked="" type="checkbox"/> Ernstig beschadigd		
Datum	27/04/2021	Datum 1ste inventaris	Fiche Nr 1ste inventaris		
Asbestinventarisatie	<input checked="" type="checkbox"/>				
Jaarlijkse controle	<input type="checkbox"/>				
Wijziging bestemming	<input type="checkbox"/>				
Ventilatie	<input type="checkbox"/> Geen	<input checked="" type="checkbox"/> Licht	<input type="checkbox"/> Gemiddeld <input type="checkbox"/> Groot

Bereikbaarheid	<input checked="" type="checkbox"/> Gemakkelijk	<input type="checkbox"/> Moeilijk	<input type="checkbox"/> Niet		
Werkzaamheden die aanleiding kunnen geven tot blootstelling aan asbestvezels		Herstellingswerkzaamheden - Verwijderingswerken

Meetstaat	15 Lm		
			m ²		
			m ³		
		Analyse van het staal		<input checked="" type="checkbox"/> Ja	<input type="checkbox"/> Nee
		Aard van de asbest		<input type="checkbox"/> Chrysotiel	<input type="checkbox"/> Amosiet
		<input type="checkbox"/> Crocidoliet	<input type="checkbox"/> Andere:.....		
Maatregelen	Voorgestelde maatregel		Dringendheid actie		
	<input type="checkbox"/> Geen actie		<input type="checkbox"/> Geen actie		
	<input type="checkbox"/> Fixeren		<input checked="" type="checkbox"/> Dringende behandeling		
	<input type="checkbox"/> Inkapselen		<input type="checkbox"/> Middellange termijn		
	<input type="checkbox"/> Onderhouden		<input type="checkbox"/> Lange termijn

<input type="checkbox"/> Herstellen				
<input checked="" type="checkbox"/> Verwijderen					
Verwijderingstechnieken		<input type="checkbox"/> Eenvoudige handelingen			
		<input type="checkbox"/> Couveusezakmethode			
		<input checked="" type="checkbox"/> Hermetisch afgesloten zone			
Opmerkingen		Alle thermische isolatie in dit lokaal
