Asbestinventarisatetest

Maurice Maeterlinckstraat 16, 9000 Gent

Attestnummer : 20231212-000423.000

Niet-asbestveilig

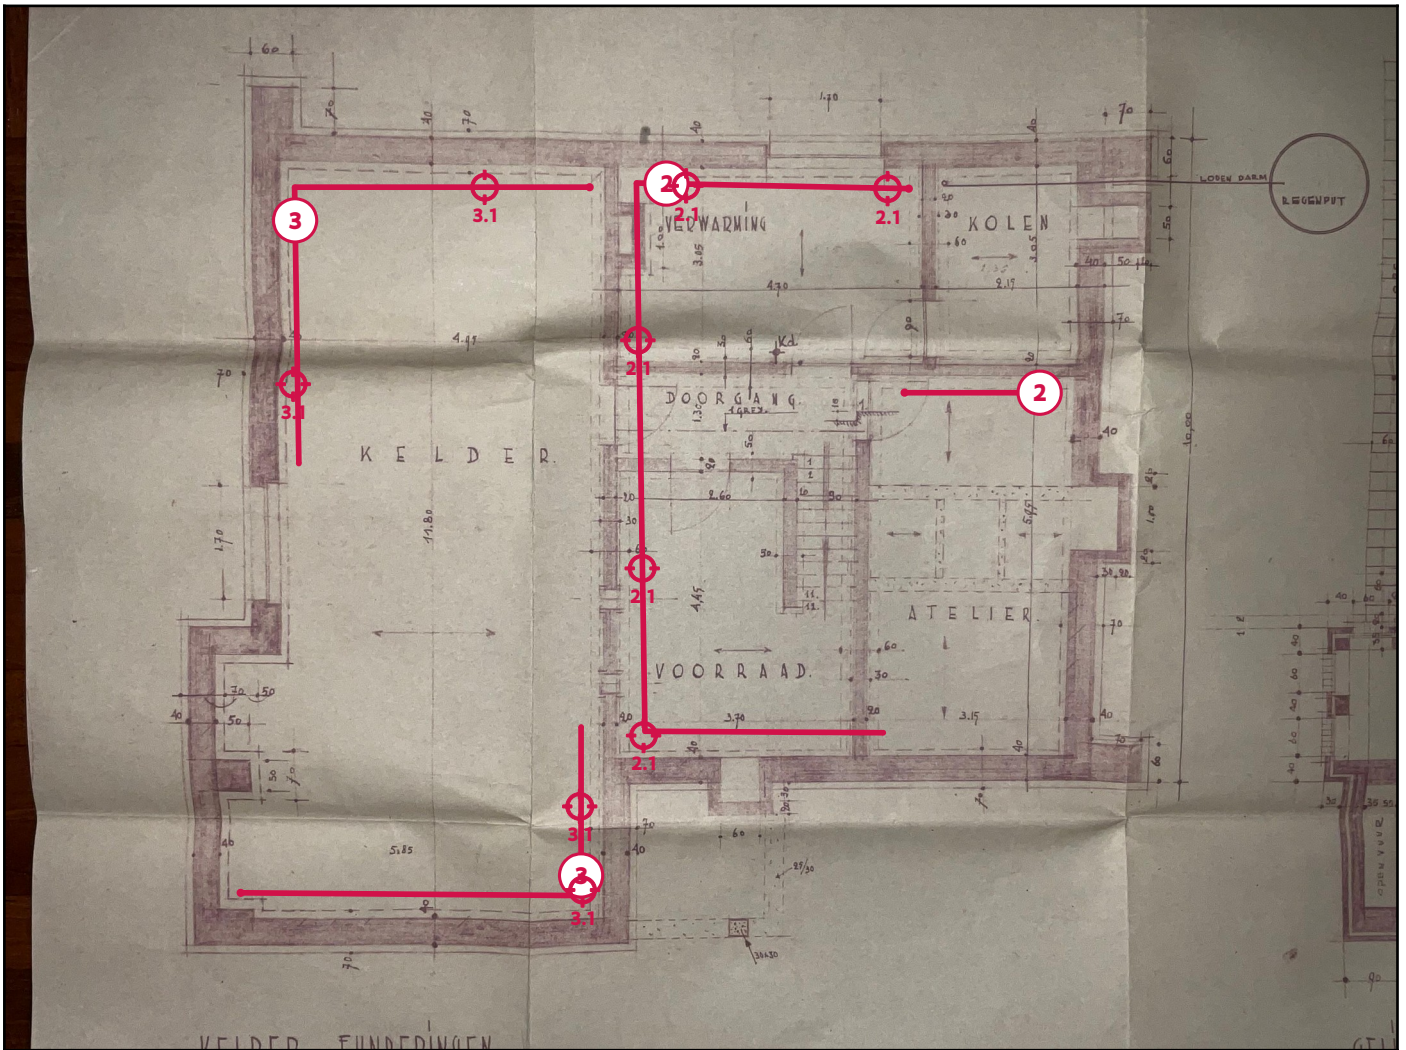
Plan 1.3: -1

Beschrijving	Type	Actie
2. Isolatie chauffagebuizen deel 1	Asbestmateriaal	Dringend verwijderen
2.1 Code: CHAUFF	Mengmonster	-
3. isolatie chauffagebuizen deel 2	Asbestmateriaal	Dringend verwijderen
3.1 Code: 004	Mengmonster	-

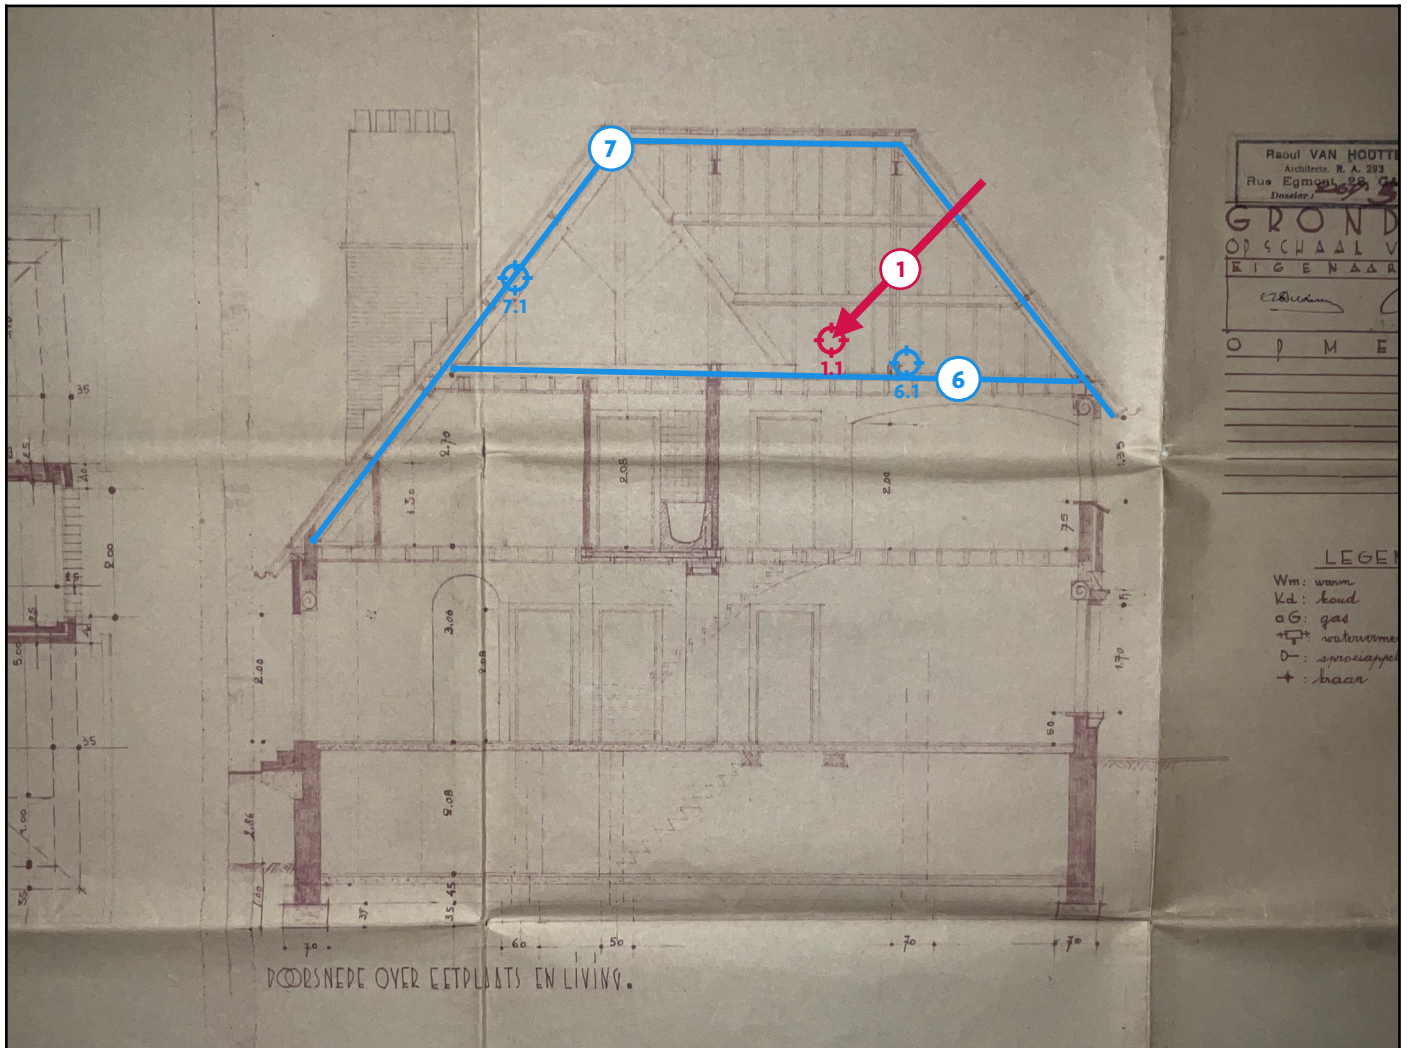
Plan 1.4: snede

Beschrijving	Type	Actie
1. isolatie rond uitzetvat zolder	Asbestmateriaal	Dringend verwijderen
1.1 Code: 007	Puntmonster	-
6. Vloerzeil	Geen asbest	-
6.1 Code: 006	Puntmonster	-
7. Onderdak roofing	Geen asbest	-
7.1 Code: 005	Puntmonster	-

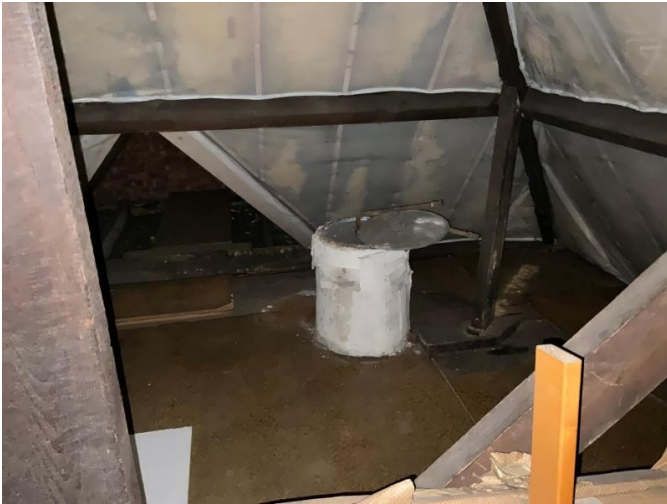
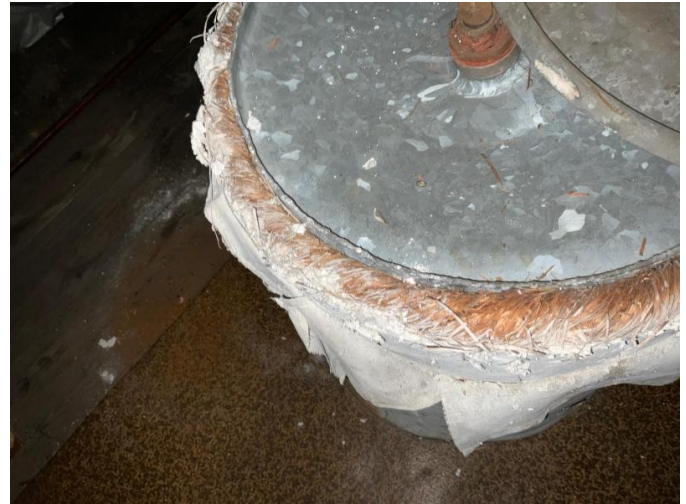
Eindbeoordeling materiaalrisico	Hoog materiaalrisico en/of hoge kans op vezelvrijgave
---------------------------------	---

Gebondenheid	Categorie 2: niet-hechtgebonden met matrix
Asbestsoort (vezeltype)	Amfibool aanwezig, uitgezonderd crocidoliet
Asbestconcentratie	Laag (< 50%)
Afschermingsgraad van het gehele materiaal	Geheel of deels (ook) vrij aan de binnenlucht
Toestand van het materiaal	Zwaar beschadigd, zwaar verweerd

#	Type	Referentie	Resultaat
1.1	Puntmonster	007	Amosiet

Beschrijving	isolatie rond uitzetvat zolder
Omgeving	Binnen

- Verwijder dit asbestmateriaal zo snel mogelijk. Volg de toestand goed op.

- Eenvoudige handelingen: mag via doe-het-zelf of door werknemer(s) met opleidingsattest eenvoudige handelingen
Dit vat kan met de grootste voorzichtigheid ingepakt worden en naar een erkende asbestverzamelaar worden gebracht.

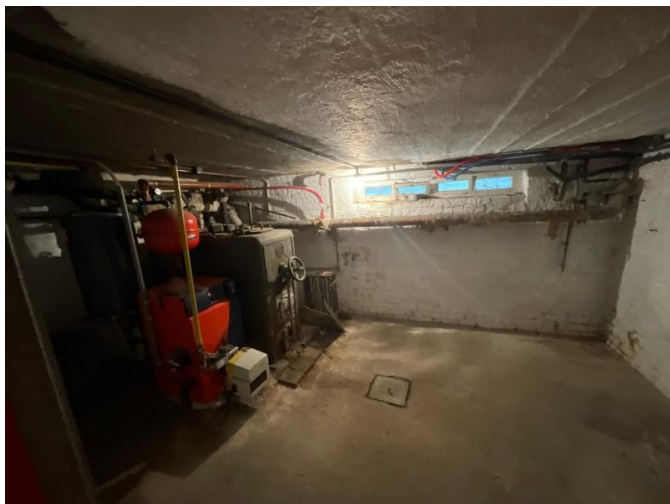
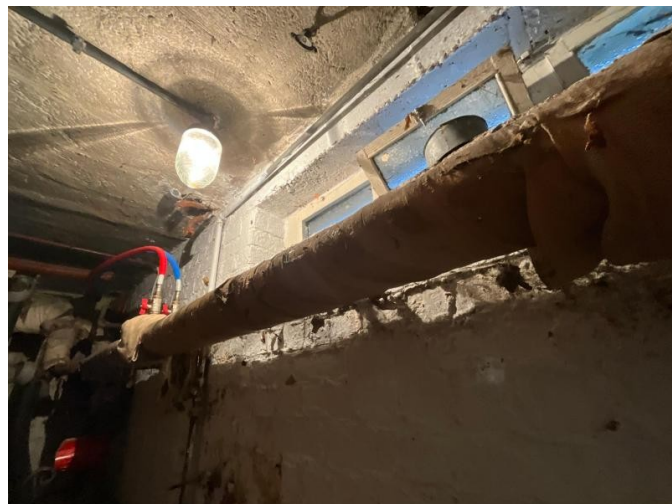
Eindbeoordeling materiaalrisico	Hoog materiaalrisico en/of hoge kans op vezelvrijgave
---------------------------------	---

Gebondenheid	Categorie 2: niet-hechtgebonden met matrix
Asbestsoort (vezeltype)	Amfibool aanwezig, uitgezonderd crocidoliet
Asbestconcentratie	Laag (< 50%)
Afschermingsgraad van het gehele materiaal	Geheel of deels (ook) vrij aan de binnenlucht
Toestand van het materiaal	Matig beschadigd, matig verweerd

#	Type	Referentie	Resultaat
2.1	Mengmonster	CHAUFF	Amosiet

Beschrijving	Isolatie chauffagebuizen deel 1
Omgeving	Binnen
Primaire drager	Ruimteverwarming
Asbestmateriaal	In-situ afwerkingslagen - Thermische isolatie
Bindmiddel van asbestmateriaal	Gips - kalk
Gebondenheid op basis van bindmiddel	Niet-hechtgebonden
Hoeveelheid (lengte - omtrek - dikte - aantal)	<ul style="list-style-type: none">20,00 m - 40,00 cm - 1,03 cm - 1 stuk

- Verwijder dit asbestmateriaal zo snel mogelijk. Volg de toestand goed op.
- Voer bijkomende staalname(s) uit.

- Hermetische zone (erkend asbestverwijderaar)
Gippsisolatie dient te worden verwijderd van de chauffagebuizen. Het asbesthoudend gips zal verbrossen waardoor asbestvezels vrijkomen. Om verdere asbestcontaminatie in het gehele gebouw te vermijden dient een onderdrukzone te worden geïnstalleerd. Dit kan enkel door een professioneel bedrijf worden uitgevoerd.

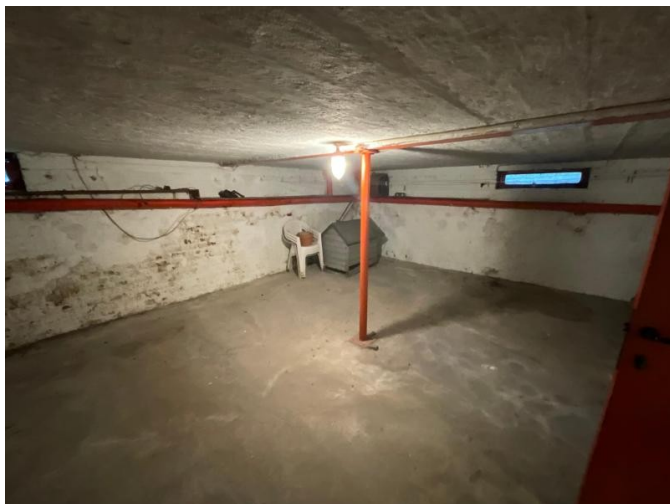
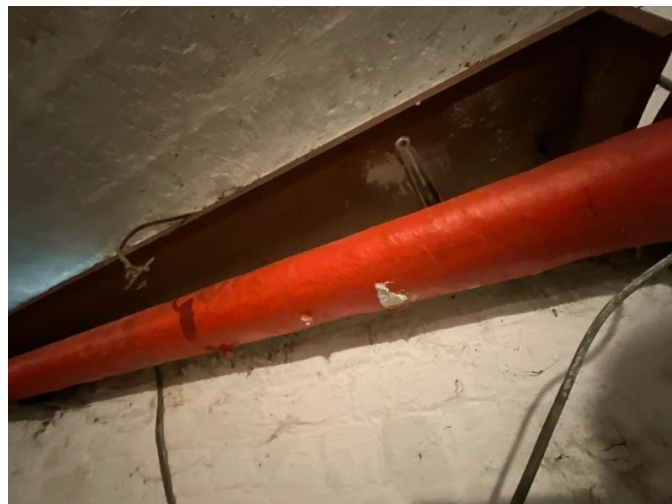
Eindbeoordeling materiaalrisico	Hoog materiaalrisico en/of hoge kans op vezelvrijgave
---------------------------------	---

Gebondenheid	Categorie 2: niet-hechtgebonden met matrix
Asbestsoort (vezeltype)	Amfibool aanwezig, uitgezonderd crocidoliet
Asbestconcentratie	Laag (< 50%)
Afschermingsgraad van het gehele materiaal	Geheel of deels (ook) vrij aan de binnenlucht
Toestand van het materiaal	Matig beschadigd, matig verweerd

#	Type	Referentie	Resultaat
3.1	Mengmonster	004	Amosiet

Beschrijving	isolatie chauffagebuizen deel 2
Omgeving	Binnen
Primaire drager	Binnenwand
Asbestmateriaal	In-situ afwerkingslagen - Thermische isolatie
Bindmiddel van asbestmateriaal	Gips - kalk
Gebondenheid op basis van bindmiddel	Niet-hechtgebonden
Hoeveelheid (lengte - omtrek - dikte - aantal)	<ul style="list-style-type: none">20,00 m - 40,00 cm - 1,00 cm - 1 stuk

- Verwijder dit asbestmateriaal zo snel mogelijk. Volg de toestand goed op.

- Hermetische zone (erkend asbestverwijderaar)
Gipsisolatie dient te worden verwijderd van de chauffagebuizen. Het asbesthoudend gips zal verbrossen waardoor asbestvezels vrijkomen. Om verdere asbestcontaminatie in het gehele gebouw te vermijden dient een onderdrukzone te worden geïnstalleerd. Dit kan enkel door een professioneel bedrijf worden uitgevoerd.

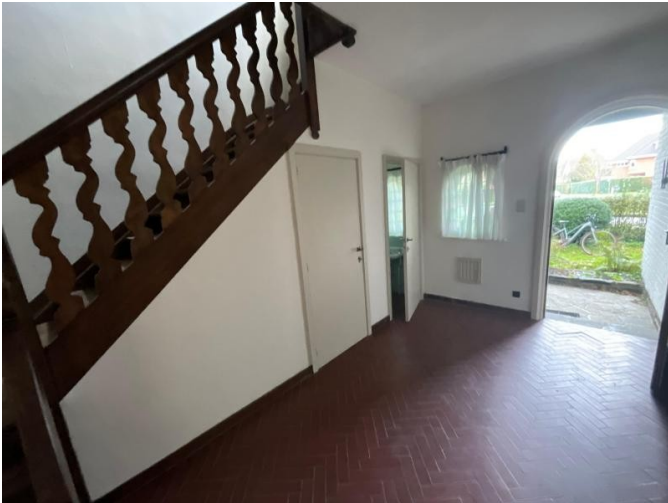
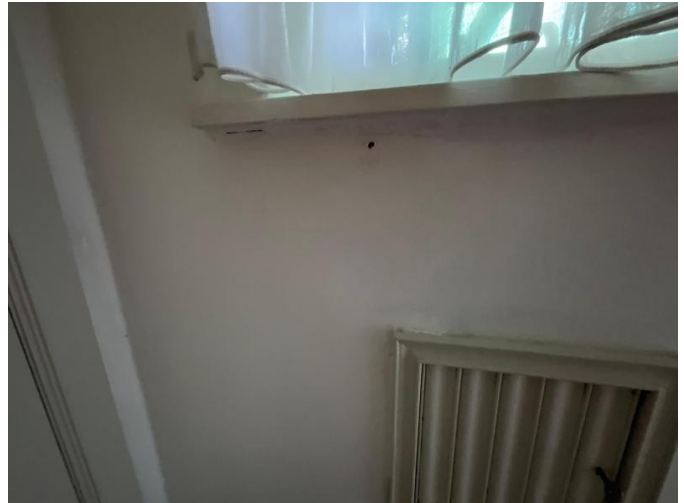
Fiche 4: pleister wanden

Geen asbest

#	Type	Referentie	Resultaat
4.1	Mengmonster	001	Geen asbest

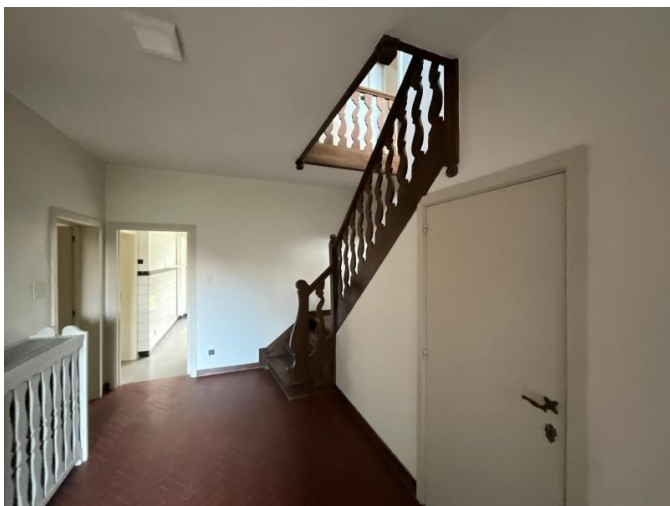
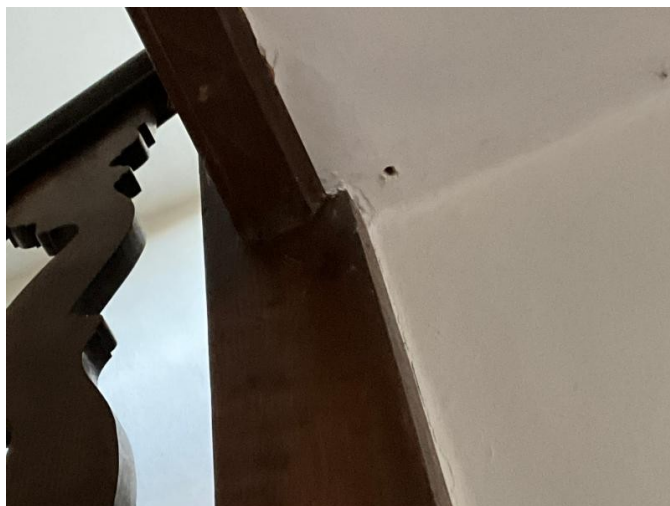
Fiche 5: pleister plafonds

Geen asbest

#	Type	Referentie	Resultaat
5.1	Mengmonster	002	Geen asbest

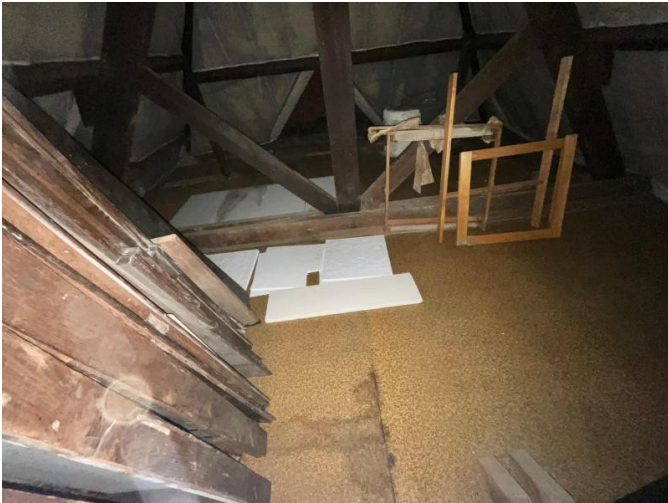
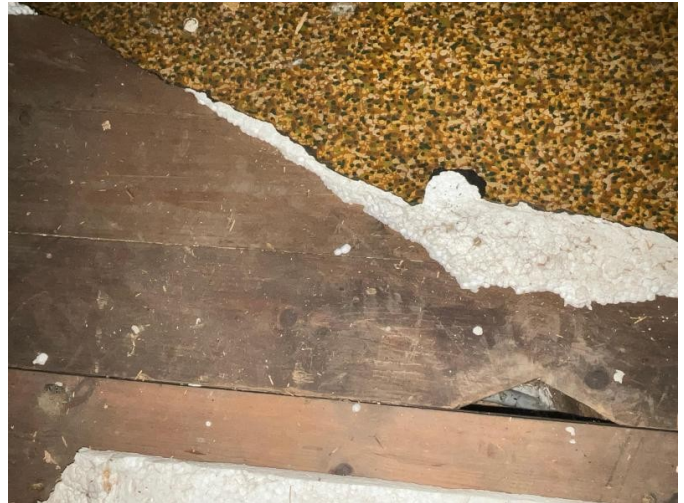
Fiche 6: Vloerzeil

Geen asbest

#	Type	Referentie	Resultaat
6.1	Puntmonster	006	Geen asbest

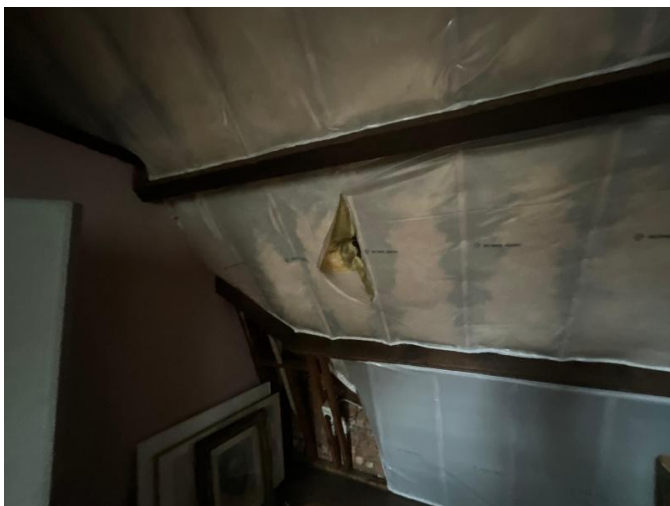
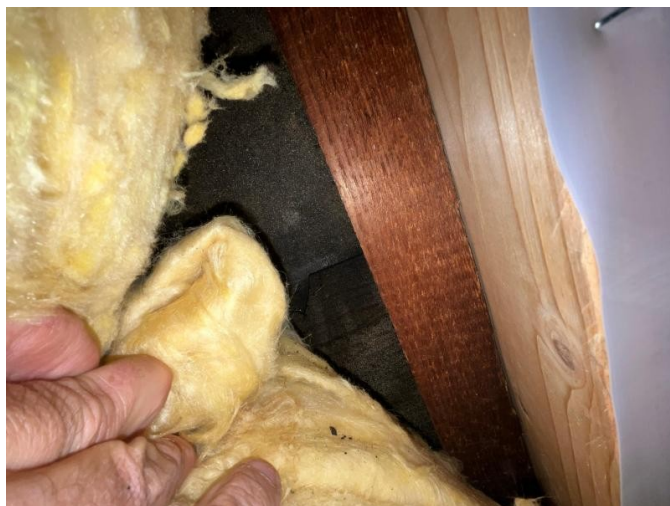
Geen asbest

#	Type	Referentie	Resultaat
7.1	Puntmonster	005	Geen asbest

Beschrijving	Onderdak roofing
Omgeving	Binnen
Primaire drager	Schuin dak
Bindmiddel van materiaal	Bitumen (roofing, teer, asfalt)
