Asbestinventarisatetest

Vijfwindgatenstraat 12, 9000 Gent

Attestnummer : **20240523-000292.000**

Uitgegeven op : **23.05.2024**

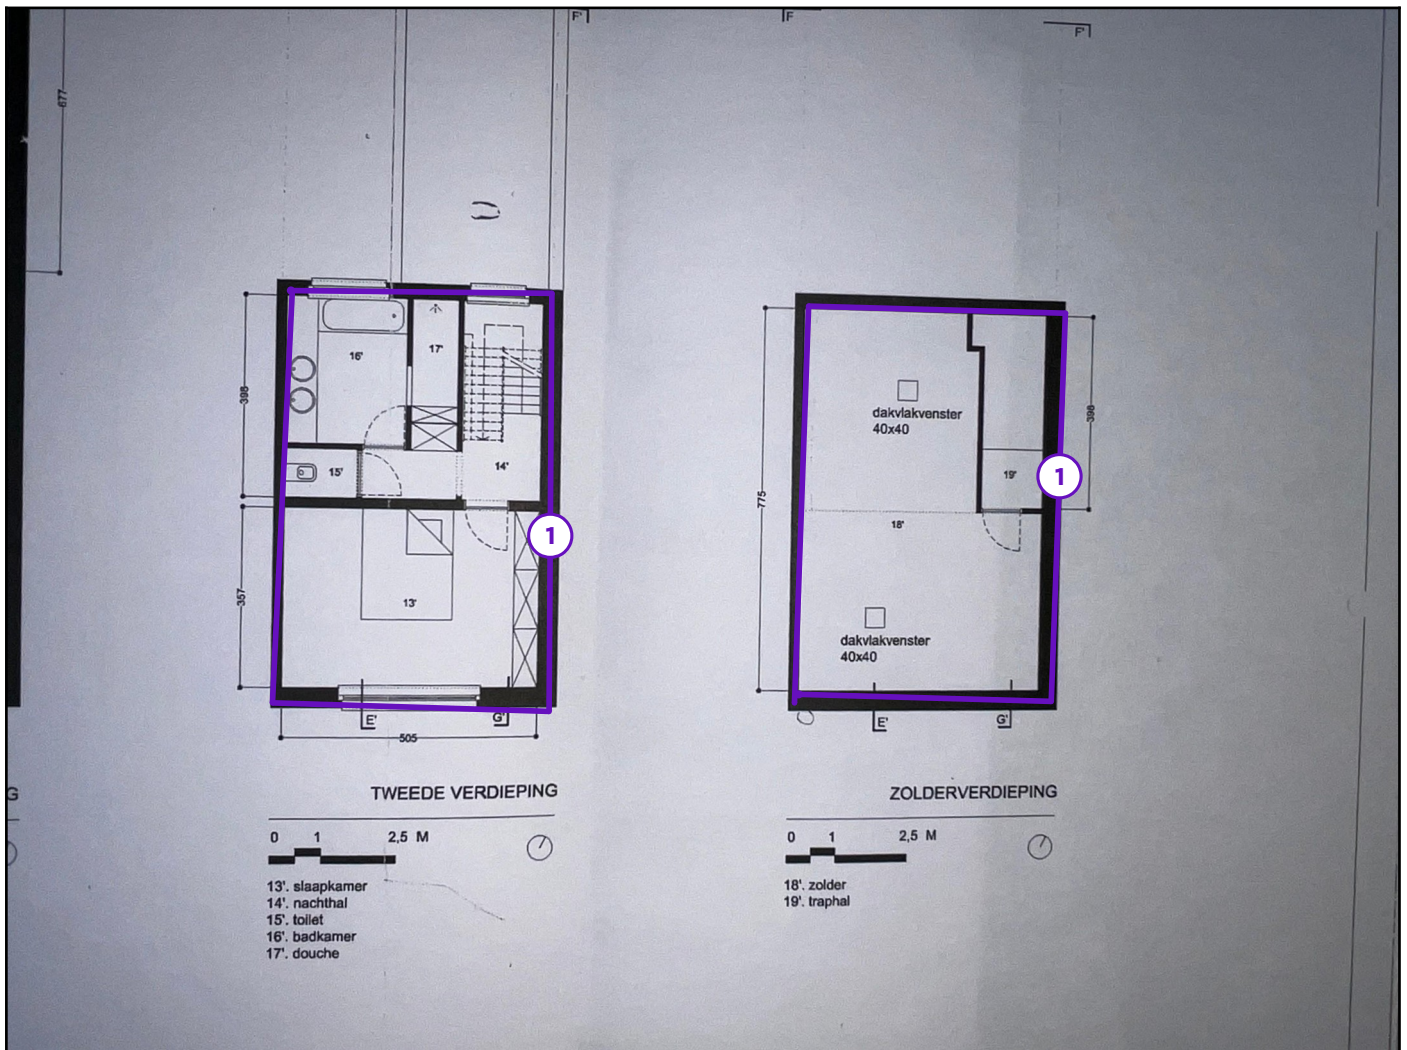
Plan 1.1: Plan woning +2 +3

Beschrijving	Type	Actie
1. Plafonds: gyproc	Advies	-

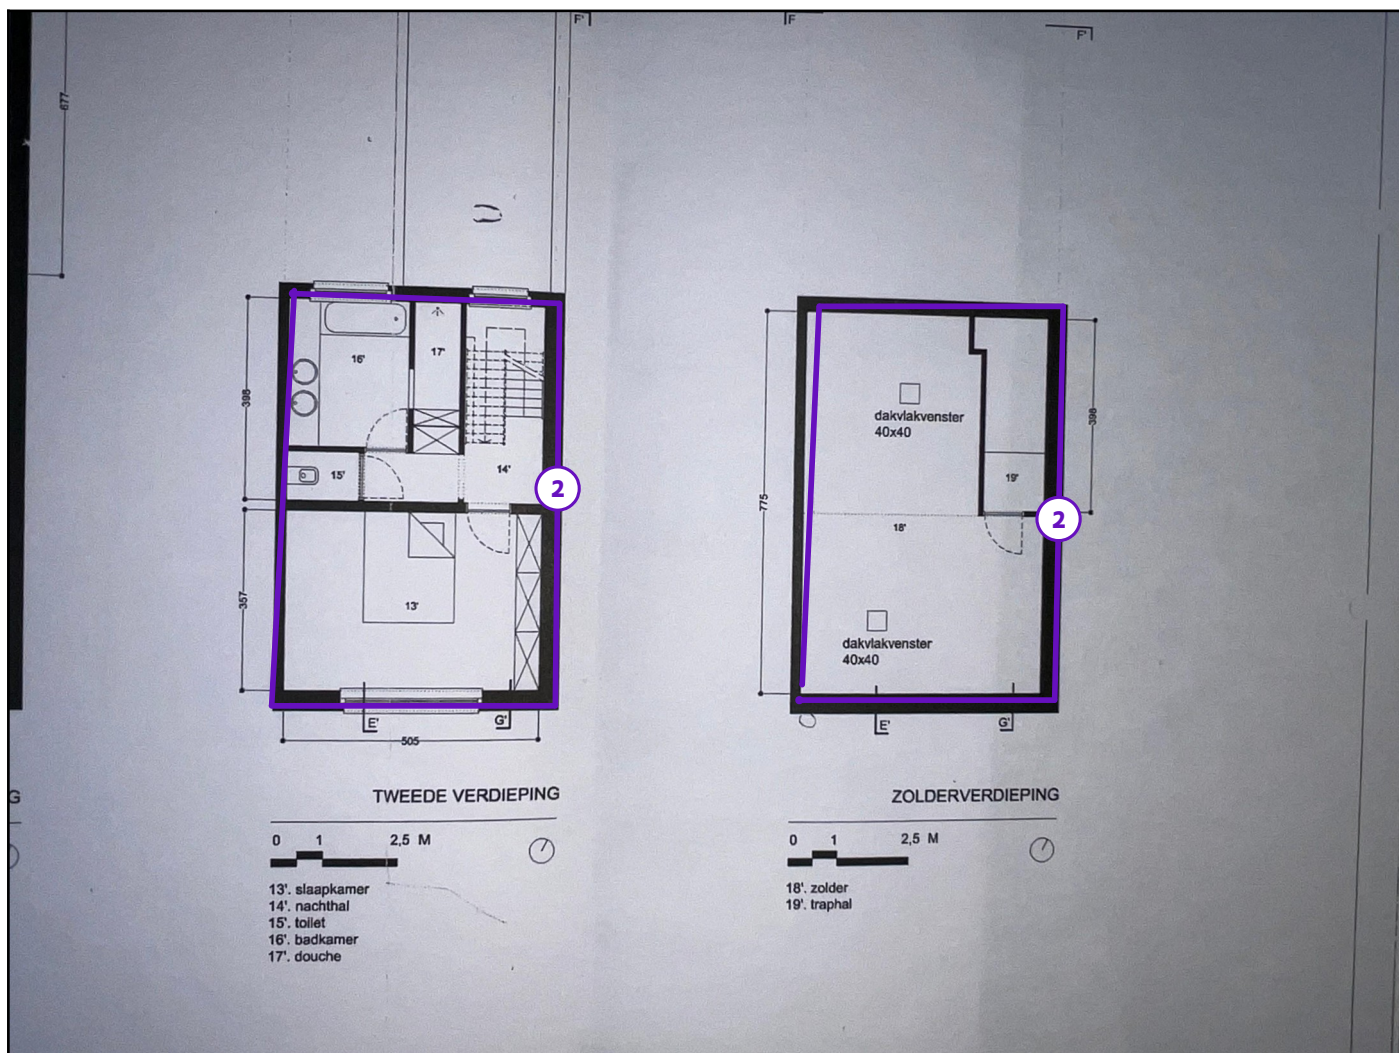
Plan 1.2: Plan woning +2 +3

Beschrijving	Type	Actie
2. Volledige renovatie	Advies	-

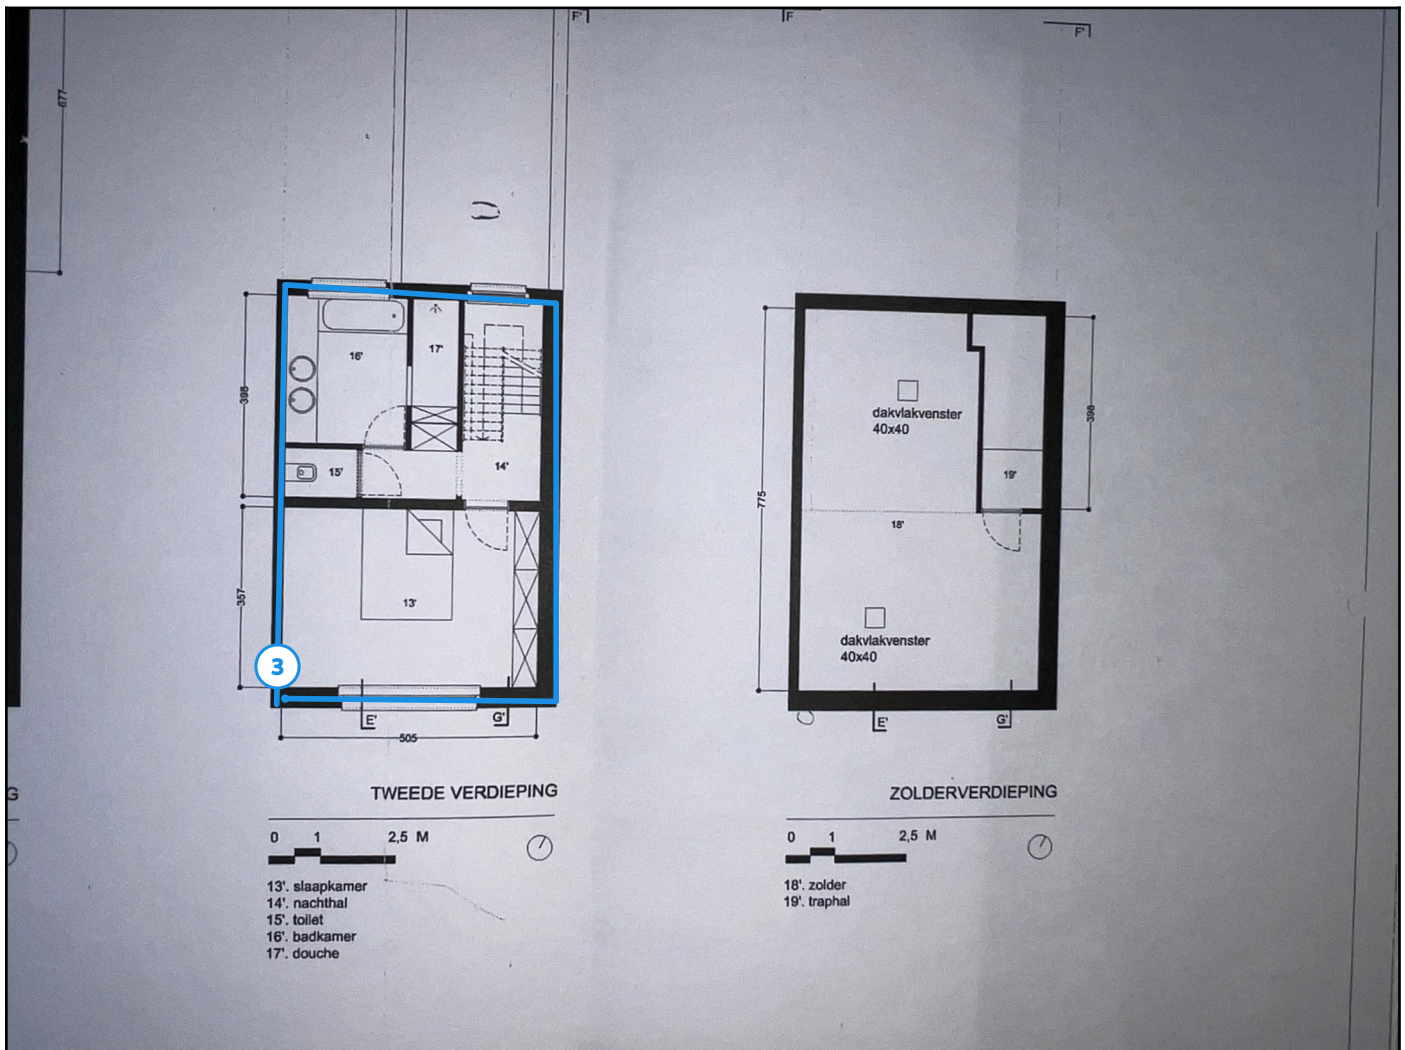
Plan 1.3: Plan woning +2 +3

Beschrijving	Type	Actie
3. Wanden: pleisterwerk.	Geen asbest	-

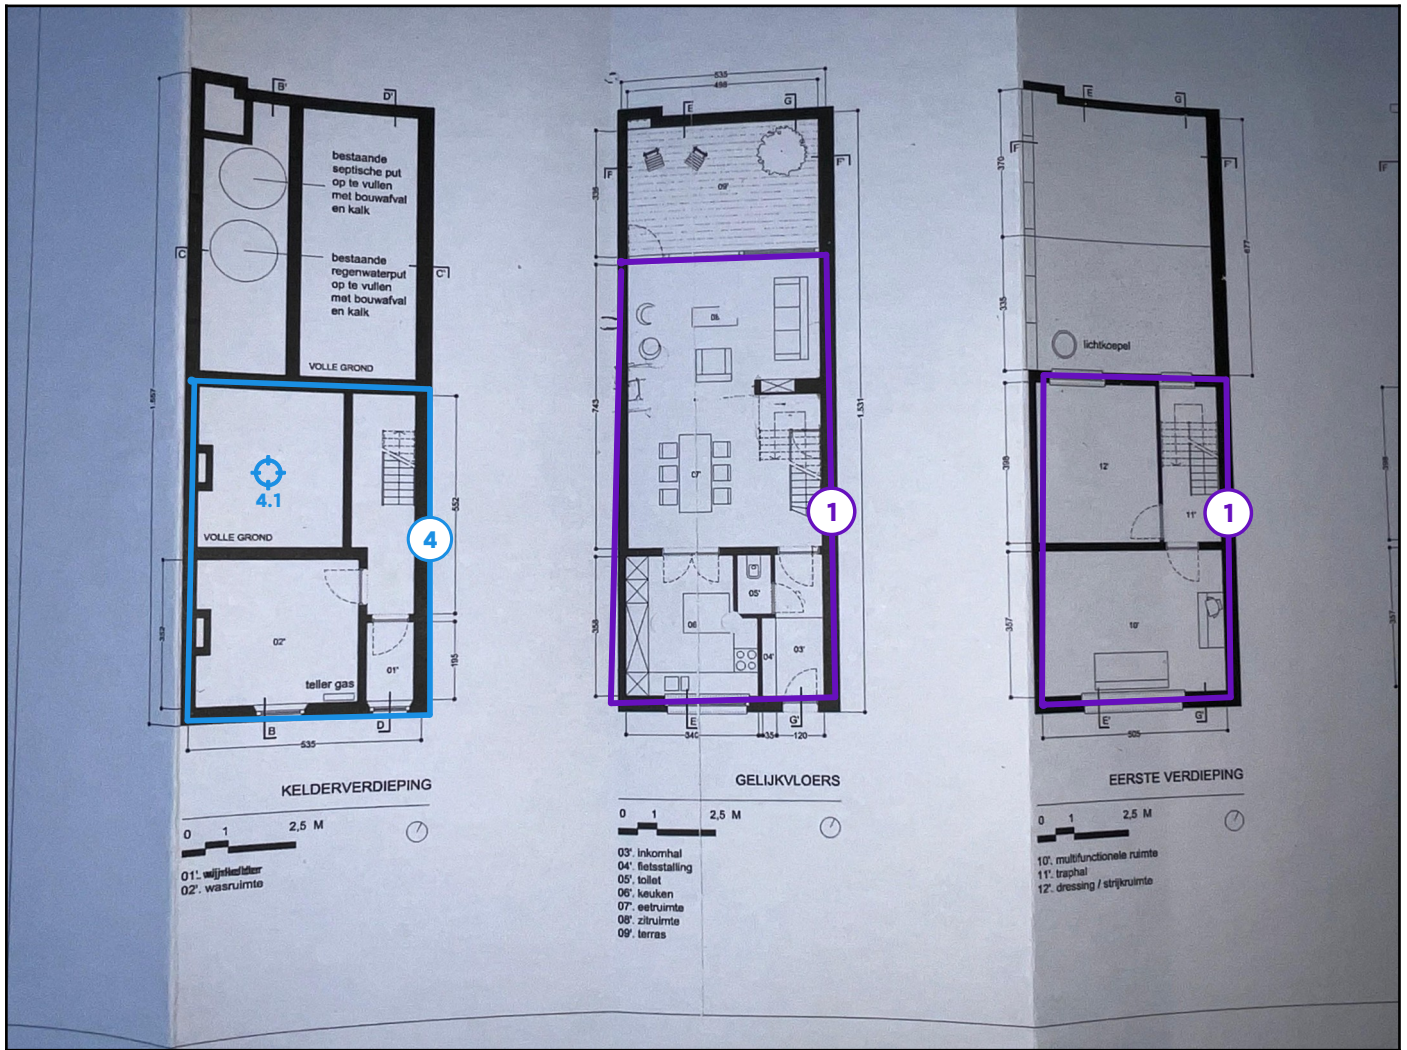
Plan 1.4: Plan woning kelder +Gvl +1

Beschrijving	Type	Actie
1. Plafonds: gyproc	Advies	-
4. Plafonds: pleisterwerk	Geen asbest	-
4.1 Code: 002	Mengmonster	-

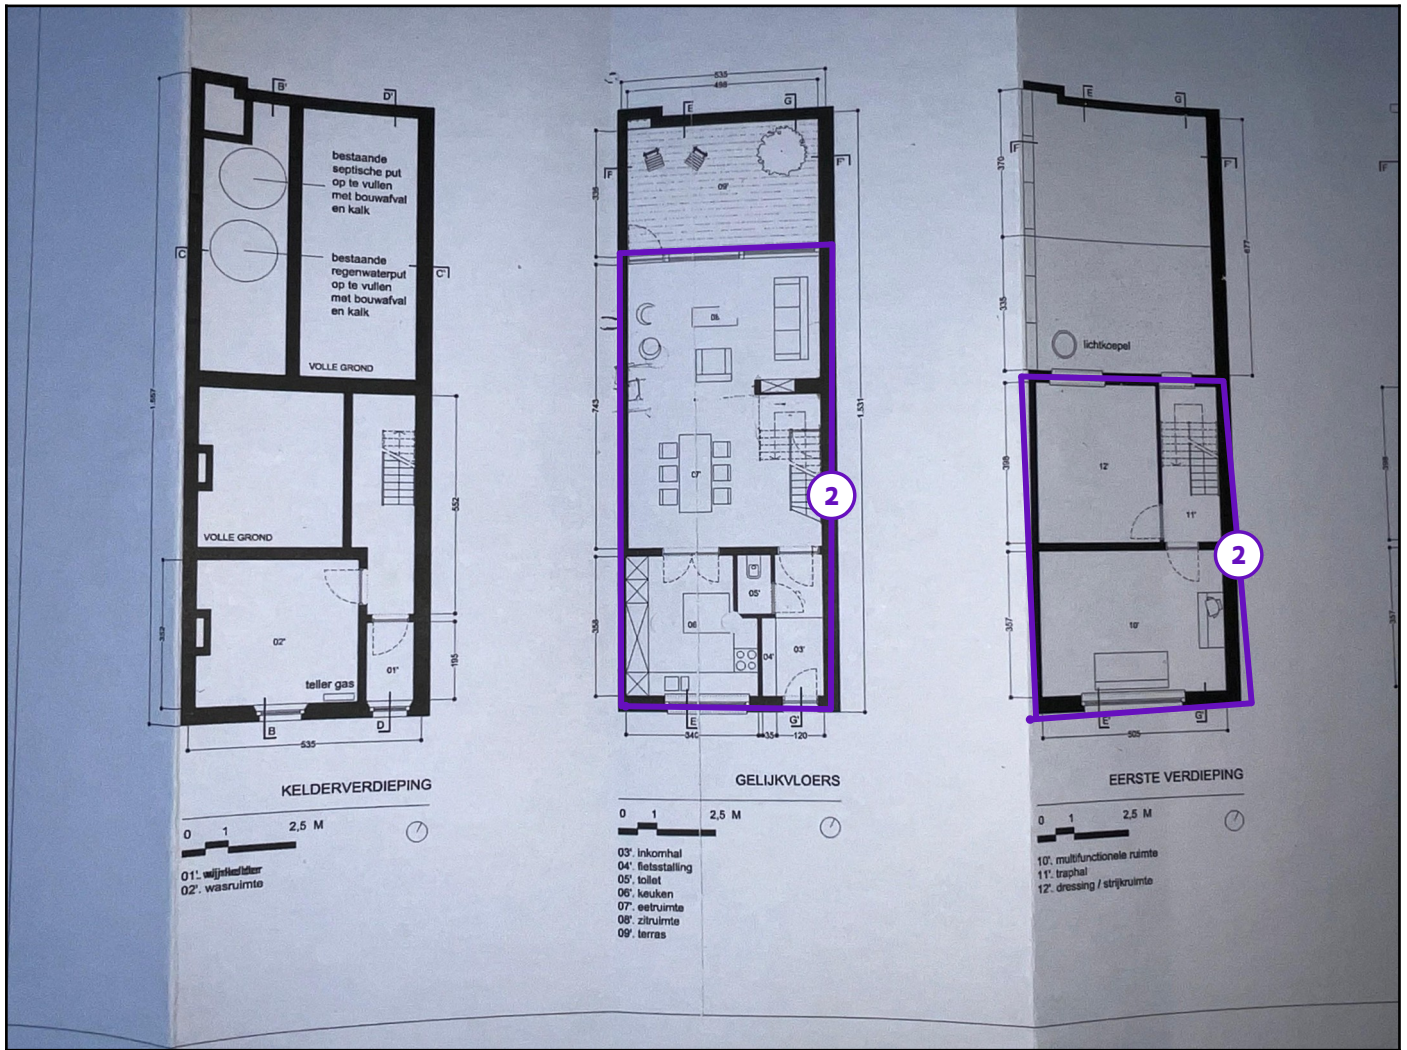
Plan 1.5: Plan woning kelder +Gvl +1

Beschrijving	Type	Actie
2. Volledige renovatie	Advies	-

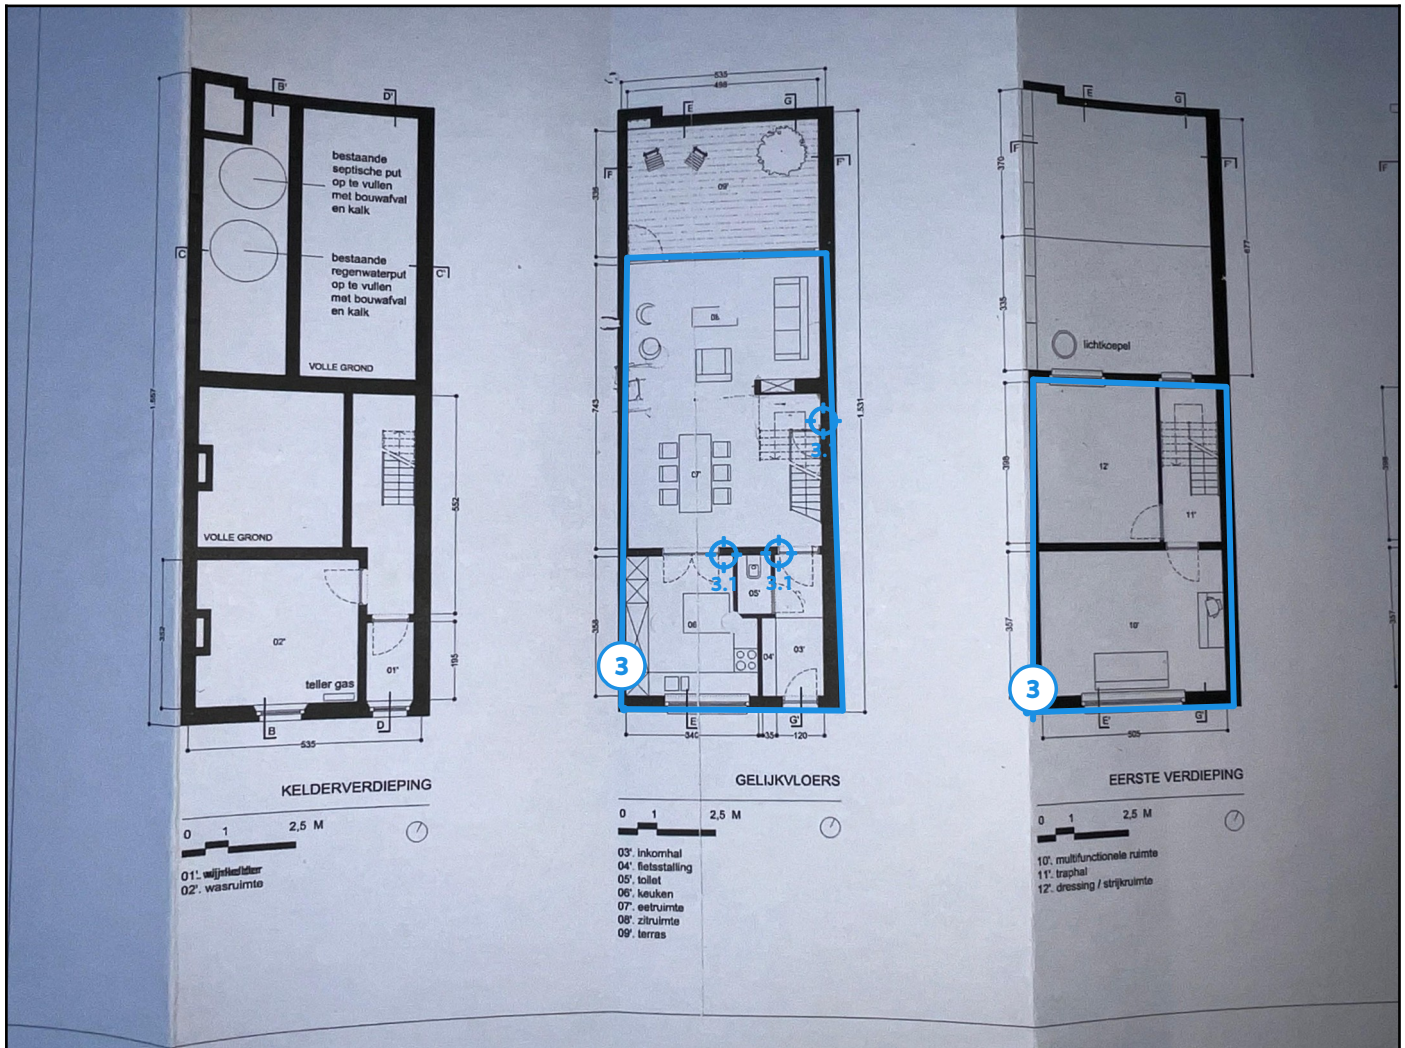
Plan 1.6: Plan woning kelder +Gvl +1

Beschrijving	Type	Actie
3. Wanden: pleisterwerk.	Geen asbest	-
3.1 Code: 001	Mengmonster	-

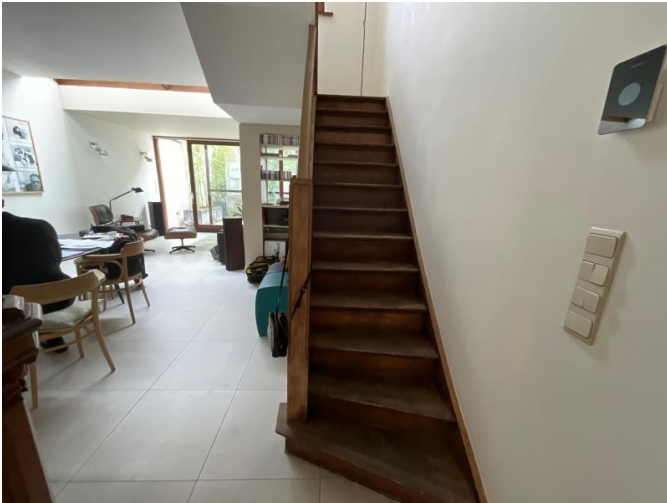
Vrije foto

De plafonds bestaan uit gyproc. Binnen het kader van een niet-destructief onderzoek konden de achterliggende lagen niet worden geanalyseerd. Enkel door deze te verwijderen of door een destructief onderzoek kunnen de achterliggende lagen geanalyseerd worden. Bij vernieuwing van deze binnenschil wordt aanbevolen om nieuw monstername te laten nemen.

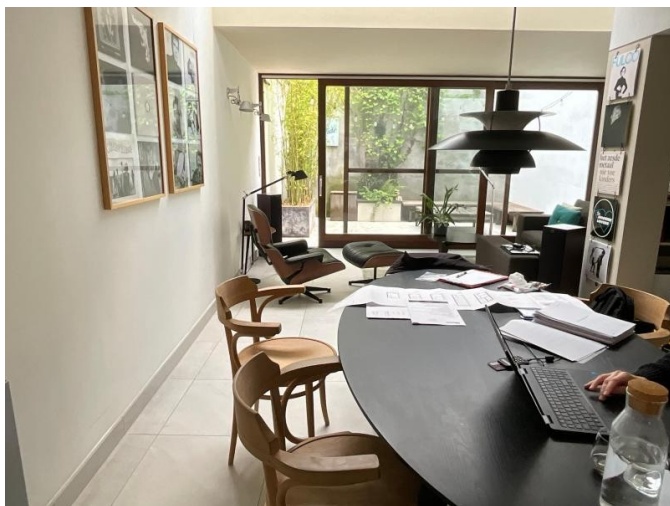
Vrije foto

Deze woontiteit werd recent zeer grondig verbouwd waarbij het zichtbare gedeelte van oa de vloeren, het pleisterwerk en de plafonds vernieuwd werden waardoor bij huidig niet-destructief onderzoek geen zichtbare asbest verdachte toepassingen werden vastgesteld. Dit neemt niet weg dat er onder of achter bestaande constructies nog oude asbest toepassingen aanwezig kunnen zijn. Een volledig uitsluitel kan enkel via een aanvullend destructief onderzoek.

Bij eventuele verdere verbouwingen of aanpassingen wordt aanbevolen om steeds een voorafgaandelijk destructief onderzoek van de te verbouwen onderdelen te laten opmaken.

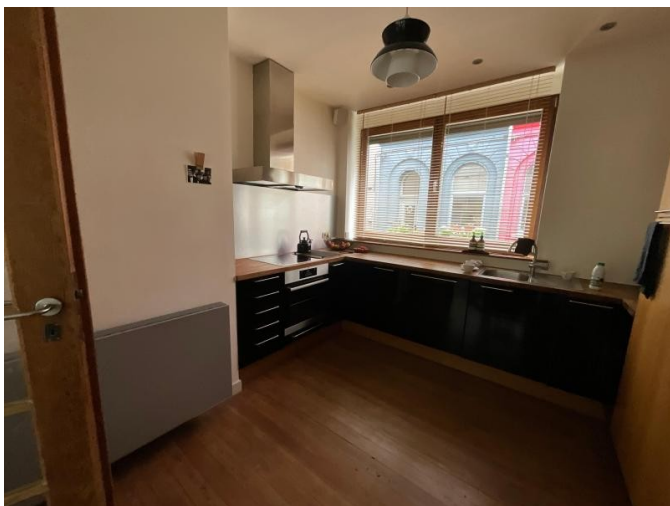
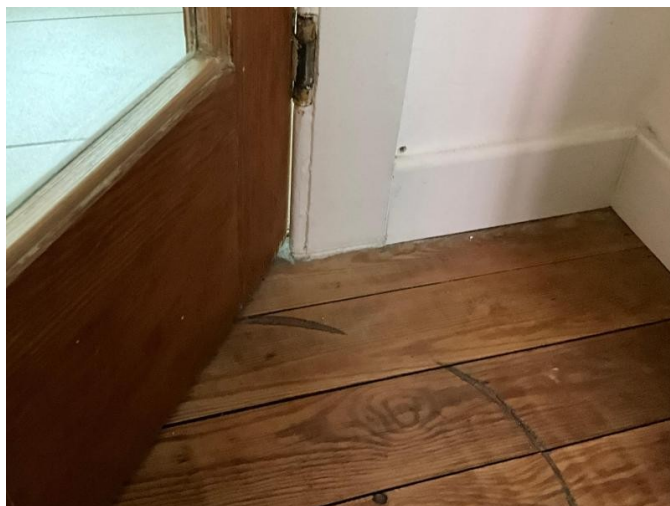
Fiche 3: Wanden: pleisterwerk.

Geen asbest

#	Type	Referentie	Resultaat
3.1	Mengmonster	001	Geen asbest

Bindmiddel van materiaal	Gips - kalk
Gebondenheid op basis van bindmiddel	Niet-hechtgebonden
Hoeveelheid (oppervlakte - dikte - aantal)	• 350,00 m ² - 0,99 cm - 1 stuk
Totaal volume	3,465 m ³
Identificatiemethode	Vaststelling met monstername
Destructieve handeling voor identificatie	Nee
Opmerking	De vaststelling dat de wanden asbestveilig zijn, is gebaseerd op een beperkt aantal monsterstalen, welke door een erkend labo werden geanalyseerd. Daardoor geeft dit slechts een indicatie van de algemene asbestveilige toestand. Bij sloop of grondige werken en bij het (plaatselijk) verwijderen van het pleisterwerk wordt aangeraden steeds bijkomende stalen te nemen van elke muur.

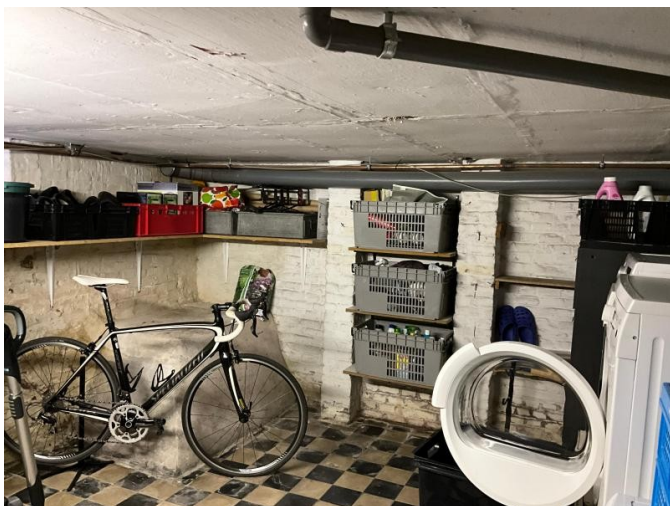
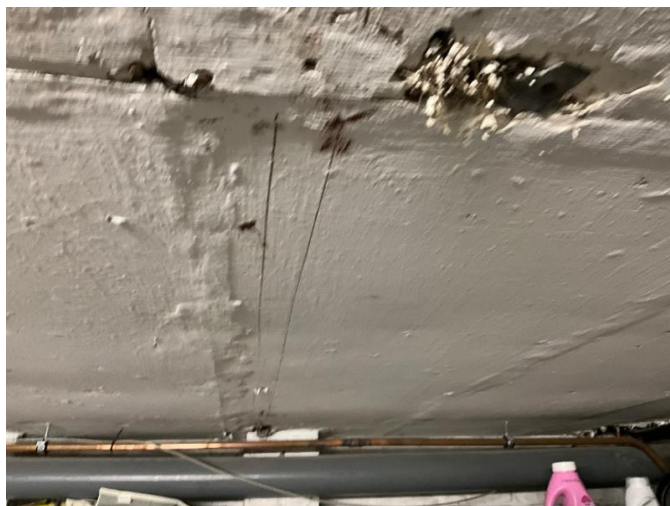
Fiche 4: Plafonds: pleisterwerk

Geen asbest

#	Type	Referentie	Resultaat
4.1	Mengmonster	002	Geen asbest

Gebondenheid op basis van bindmiddel	Niet-hechtgebonden
Hoeveelheid (oppervlakte - dikte - aantal)	• 30,00 m ² - 1,00 cm - 1 stuk
Totaal volume	0,30 m ³
Identificatiemethode	Vaststelling met monsternamen
Destructieve handeling voor identificatie	Nee
Opmerking	De vaststelling dat de plafondbepleistering asbestveilig is, is gebaseerd op een beperkt aantal monsterstalen, welke door een erkend labo werden geanalyseerd. Dit geeft slechts een indicatie van de algemene asbestveilige toestand. Bij sloop of grondige werken en bij het (plaatselijk) verwijderen van het pleisterwerk wordt aangeraden steeds bijkomende stalen te nemen van elk plafond.
