Asbestinventarisatetest

Land van Waaslaan 133, 9040 Gent

Attestnummer : 20230328-000158.000

Uitgegeven op : 28.03.2023

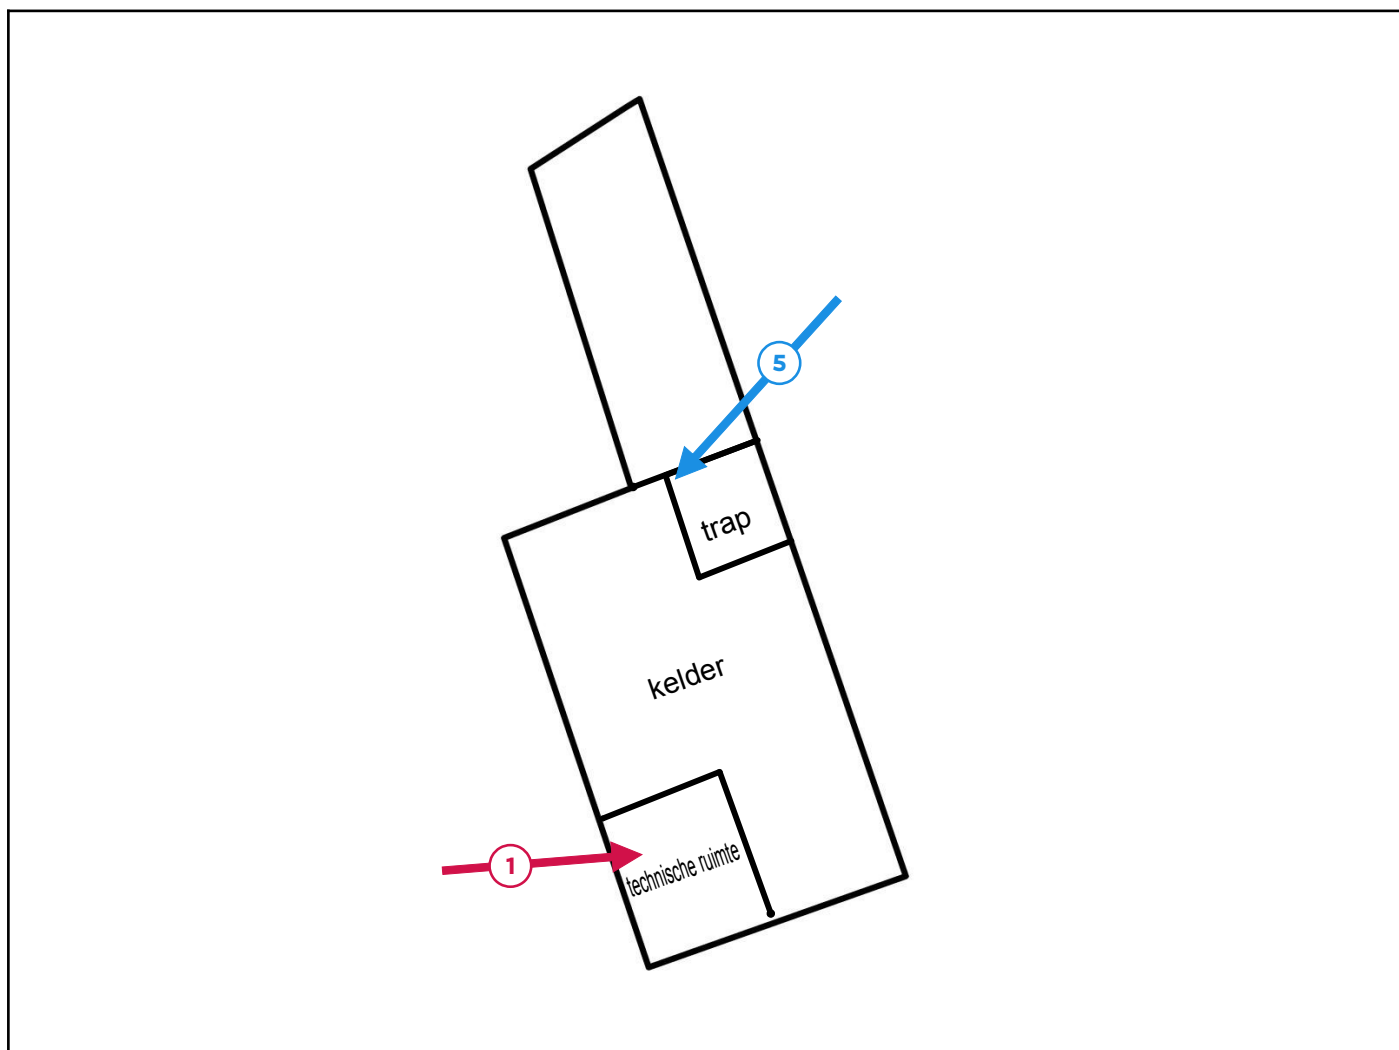
Plan 1.1: kelder

Beschrijving	Type	Actie
1. leidingsisolatie	Asbestmateriaal	Dringend verwijderen
5. pleisterwerk	Geen asbest	-

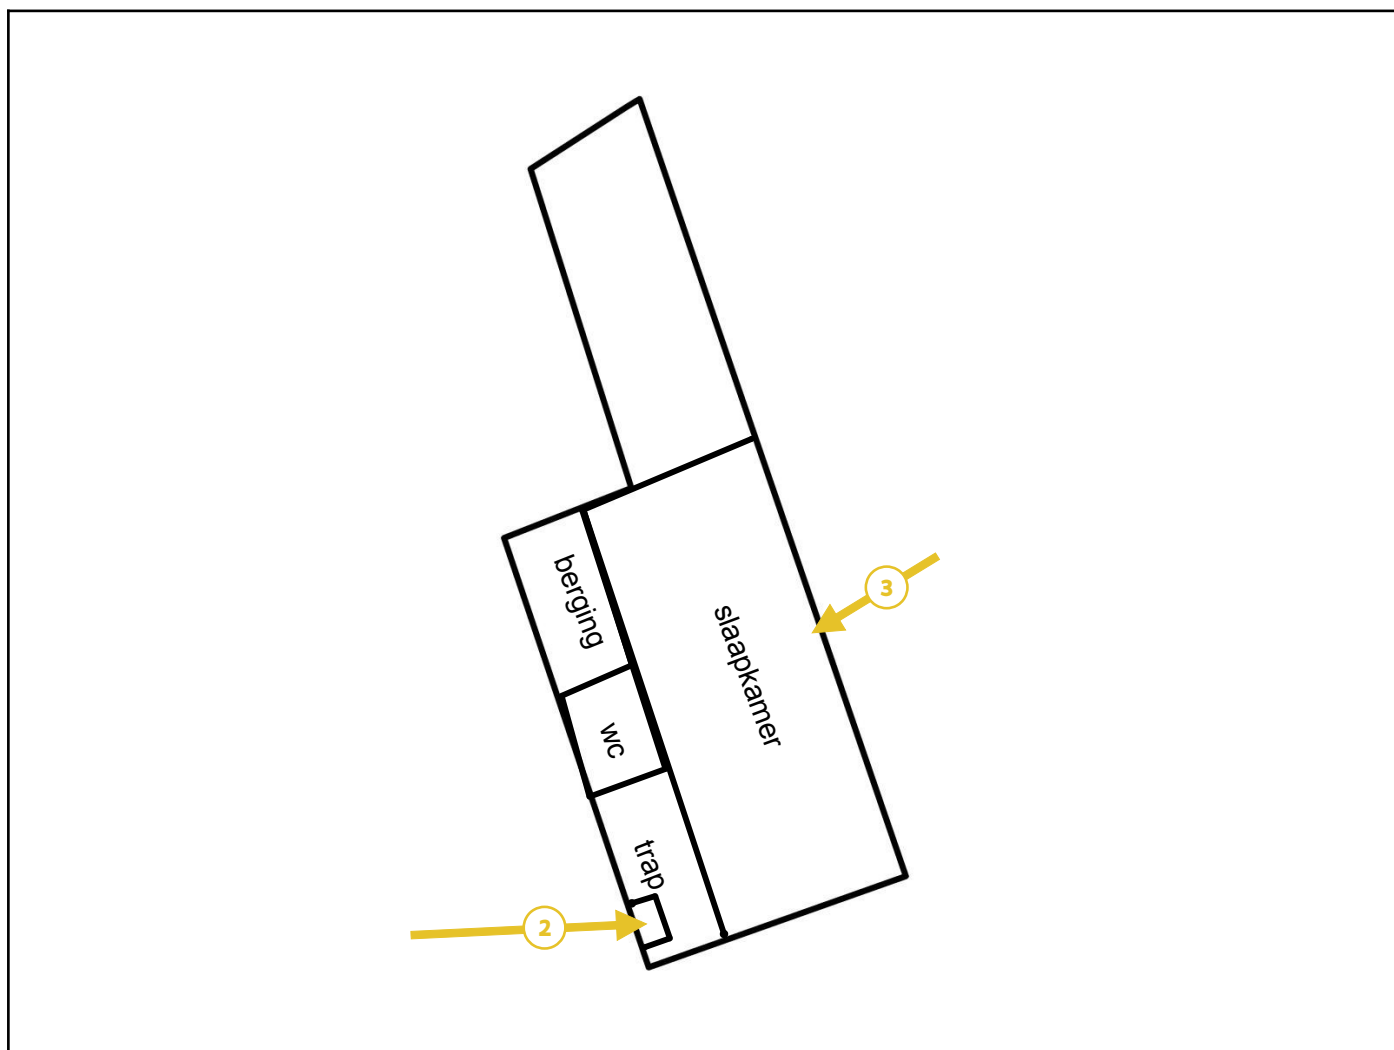
Plan 1.5: zolder

Beschrijving	Type	Actie
2. schouwpijp hoofdak	Asbestmateriaal	Zorgvuldig beheren
3. onderdak	Asbestmateriaal	Zorgvuldig beheren

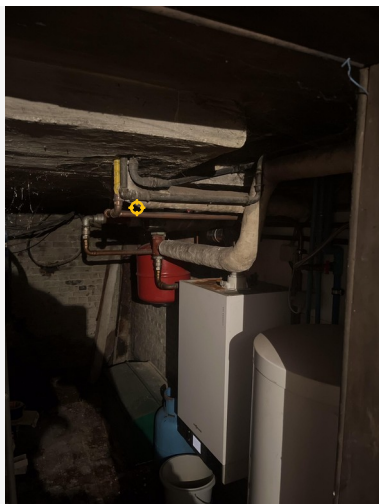
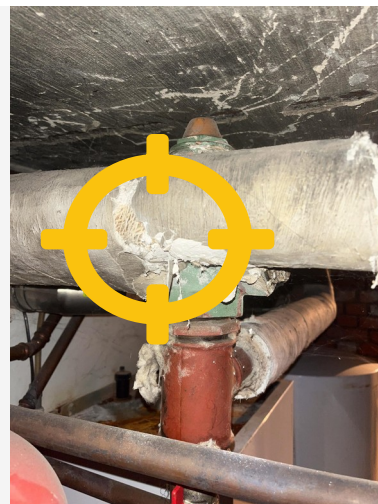
Het asbestmateriaal valt onder de mijlpaal van 2034.

Dringend verwijderen

Eindbeoordeling materiaalrisico	Hoog materiaalrisico en/of hoge kans op vezelvrijgave
---------------------------------	---

Gebondenheid	Categorie 2: niet-hechtgebonden met matrix
Asbestsoort (vezeltype)	Alleen chrysotiel
Asbestconcentratie	Hoog ($\geq 50\%$)
Afschermingsgraad van het gehele materiaal	Geheel of deels (ook) vrij aan binnenluchtstromen
Toestand van het materiaal	Zwaar beschadigd, zwaar verweerd

#	Type	Referentie	Resultaat
1.1	Mengmonster	003	Chrysotiel

Beschrijving	leidingsisolatie
Omgeving	Binnen
Primaire drager	Sanitaire infrastructuur en uitrusting (toe- en afvoer)
Asbestmateriaal	Buis, koker, leiding, pijp, doorvoer
Bindmiddel van asbestmateriaal	Gips - kalk
Gebondenheid op basis van bindmiddel	Niet-hechtgebonden
Hoeveelheid (gewicht - aantal)	• 75,00 kg - 1 stuk
Totaal gewicht	75,00 kg

- Scherm in afwachting van verwijdering het asbestmateriaal af van luchtstromingen en verstoring: bijvoorbeeld door het te verpakken, te fixeren, af te dekken, signalisatie - afbakening aan te brengen, ...
- Verwijder dit asbestmateriaal zo snel mogelijk. Volg de toestand goed op.

- Couveuzesak (erkend asbestverwijderaar)
Moet zorgvuldig en door erkende verwijderd worden uitgevoerd

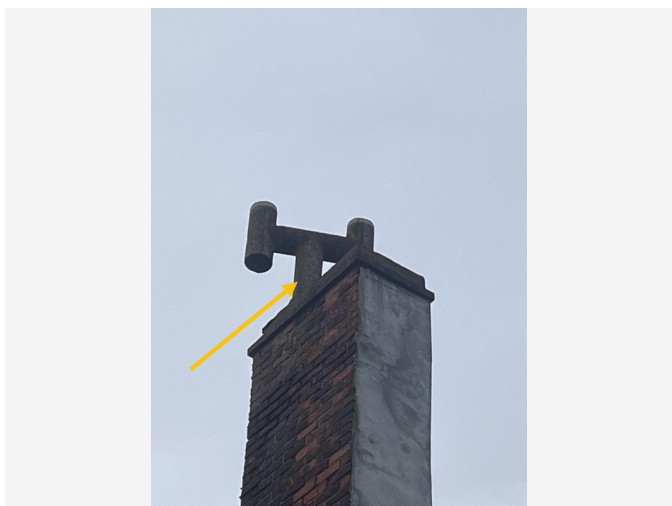
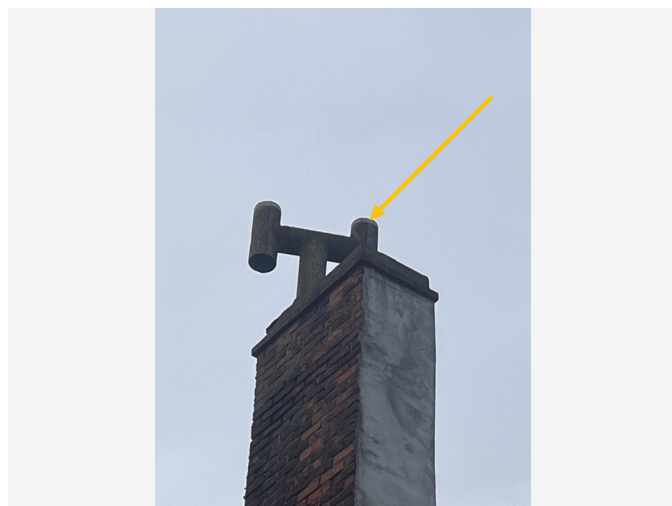
Het asbestmateriaal valt onder de mijlpaal van 2040.

Zorgvuldig beheren

Eindbeoordeling materiaalrisico	Laag materiaalrisico en/of verlaagde kans op vezelvrijgave
---------------------------------	--

Gebondenheid	Categorie 1: hechtgebonden in oorsprong
Asbestsoort (vezeltype)	Alleen chrysotiel
Asbestconcentratie	Laag (< 50%)
Afschermingsgraad van het gehele materiaal	Geheel of deels vrij aan de buitenlucht
Toestand van het materiaal	Licht beschadigd, licht verweerd. Intact materiaal type Pical – asbestboard of categorie III 'gebondenheid'

Beschrijving	schouwpijp hoofdak
Omgeving	Buiten
Primaire drager	Wand vrijstaand (scheidingsmuur, ...)
Asbestmateriaal	Buis, koker, leiding, pijp, doorvoer
Bindmiddel van asbestmateriaal	Cement
Gebondenheid op basis van bindmiddel	Hecht
Hoeveelheid (lengte - omtrek - dikte - aantal)	<ul style="list-style-type: none">• 0,50 m - 20,00 cm - 1,00 cm - 1 stuk
Totaal volume	0,001 m ³
Eenvoudig bereikbaar	Ja
Bevestigingswijze	<ul style="list-style-type: none">• Verlijmd, ingegoten, versmeerd

- Zorg voor een veilig beheer. Vermijd het beschadigen van het asbestmateriaal. Controleer de toestand jaarlijks op wijzigingen.

- Eenvoudige handelingen: enkel door erkend asbestverwijderaar verwijderen door een erkende firma door de hoogte van de pijp

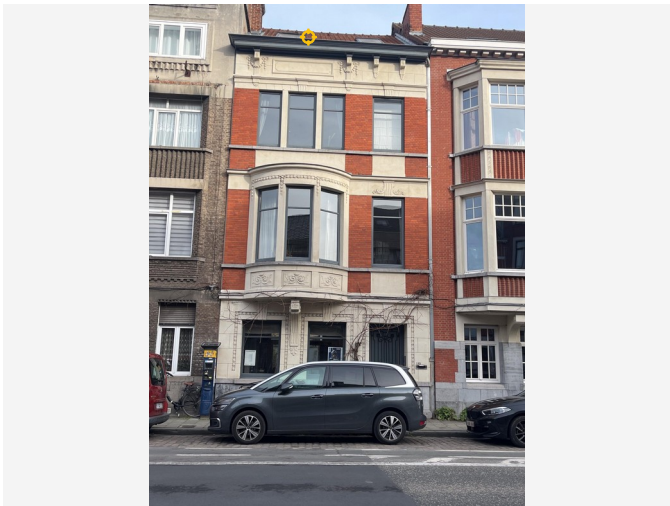
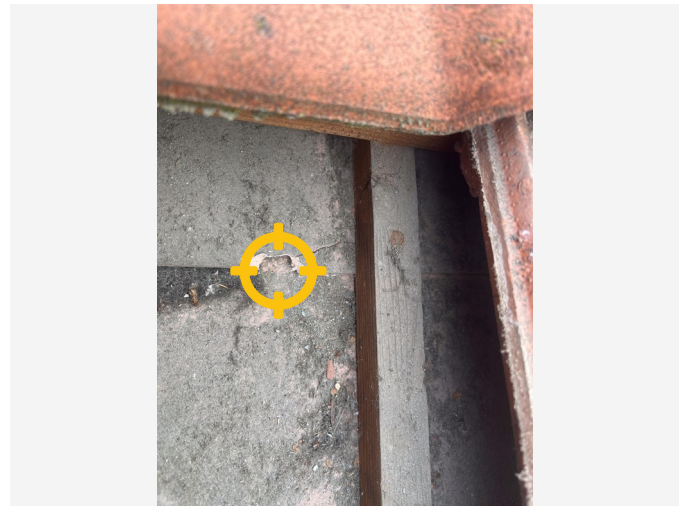
Het asbestmateriaal valt onder de mijlpaal van 2040.

Zorgvuldig beheren

Eindbeoordeling materiaalrisico	Laag materiaalrisico en/of verlaagde kans op vezelvrijgave
---------------------------------	--

Gebondenheid	Categorie 1: hechtgebonden in oorsprong
Asbestsoort (vezeltype)	Alleen chrysotiel
Asbestconcentratie	Laag (< 50%)
Afschermingsgraad van het gehele materiaal	Geheel of deels vrij aan de buitenlucht
Toestand van het materiaal	Licht beschadigd, licht verweerd. Intact materiaal type Pical – asbestboard of categorie III 'gebondenheid'

#	Type	Referentie	Resultaat
3.1	Puntmonster	001	Chrysotiel

Beschrijving	onderdak
Omgeving	Buiten
Primaire drager	Schuin dak
Asbestmateriaal	Plaat, paneel, tablet - Type Menuiserite
Bindmiddel van asbestmateriaal	Cement
Gebondenheid op basis van bindmiddel	Hecht
Hoeveelheid (oppervlakte - dikte - aantal)	• 66,00 m ² - 1,00 cm - 1 stuk

- Zorg voor een veilig beheer. Vermijd het beschadigen van het asbestmateriaal. Controleer de toestand jaarlijks op wijzigingen.

- Eenvoudige handelingen: enkel door erkend asbestverwijderaar best door een erkende firma laten verwijderen indien het dak wordt gerenoveerd

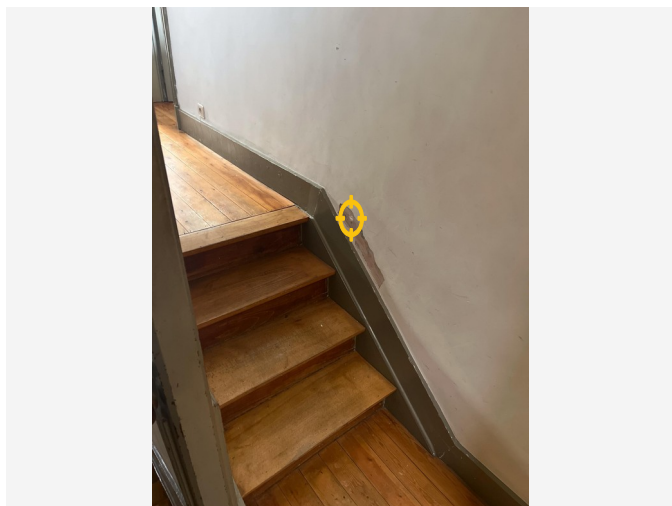
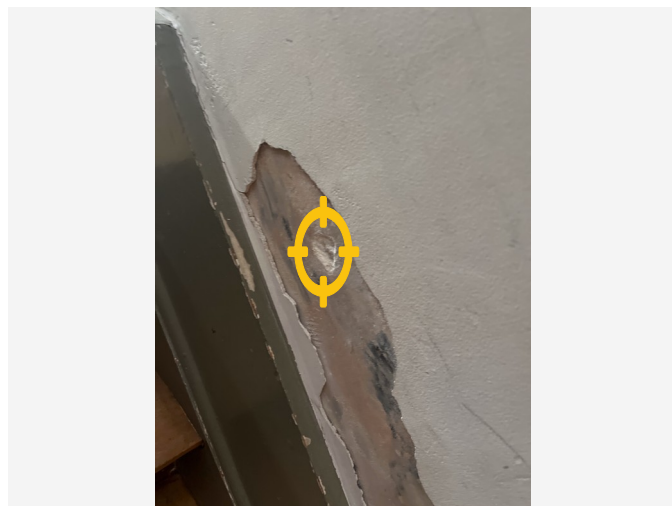
Geen asbest

#	Type	Referentie	Resultaat
4.1	Mengmonster	005	Geen asbest

Beschrijving	pleisterwerk
Omgeving	Binnen
Primaire drager	Binnenwand
Bindmiddel van materiaal	Gips - kalk

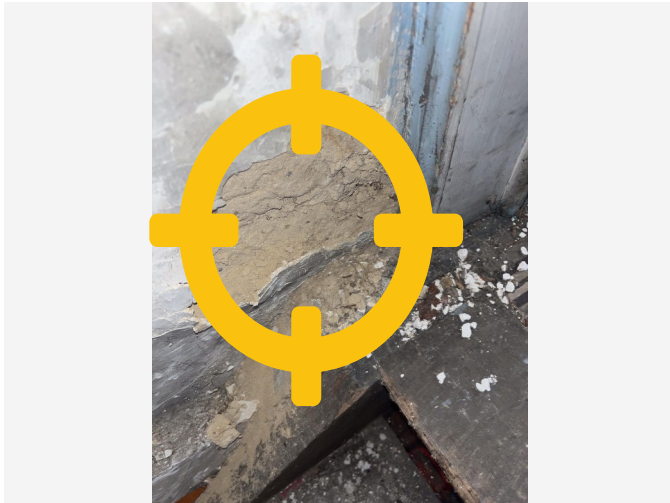
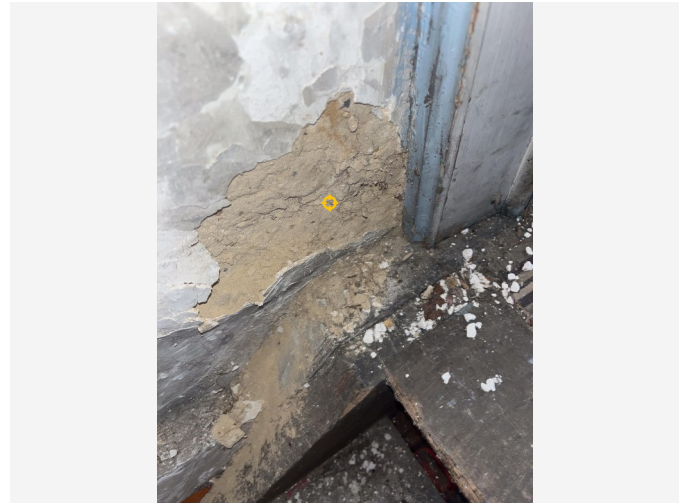
Geen asbest

#	Type	Referentie	Resultaat
5.1	Mengmonster	004	Geen asbest

Beschrijving	pleisterwerk
Omgeving	Binnen
Primaire drager	Binnenwand
Bindmiddel van materiaal	Gips - kalk

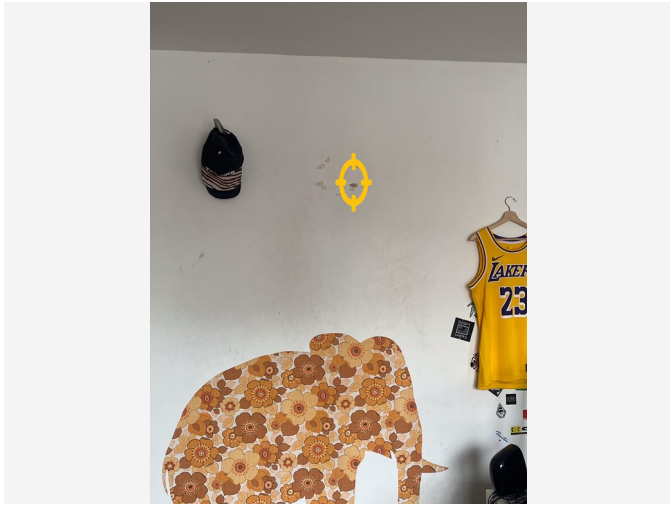
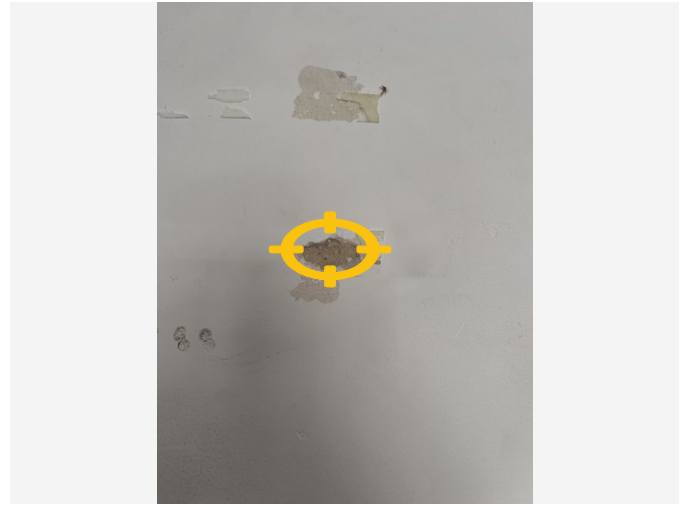
Geen asbest

#	Type	Referentie	Resultaat
6.1	Mengmonster	002	Geen asbest

Beschrijving	pleisterwerk
Omgeving	Binnen
Primaire drager	Binnenwand
Bindmiddel van materiaal	Gips - kalk
