# Asbestinventarisatetest

Dorpsstraat 115, 9420 Erpe-Mere

Attestnummer : 20231223-000042.000

Uitgegeven op : 23.12.2023

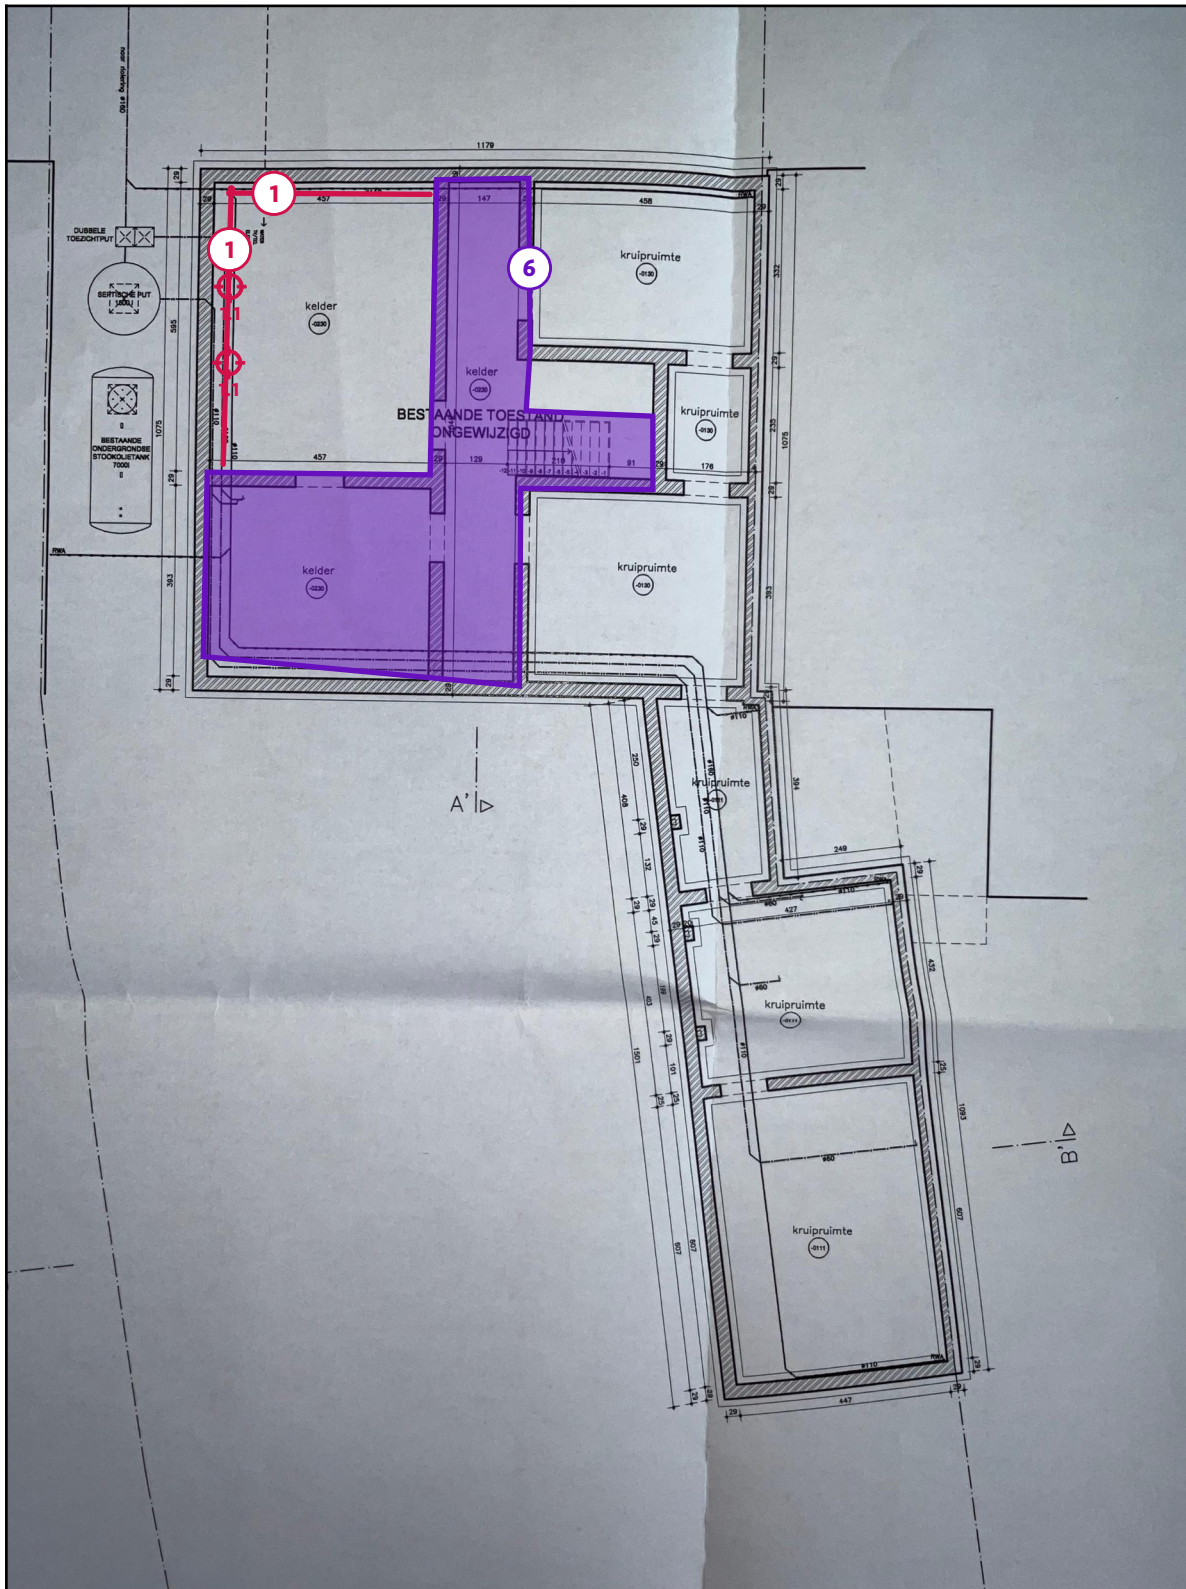
# Plan 1.2: -1

1. Isolatie chauffagebuizen prive	Asbestmateriaal	Dringend verwijderen
1.1 Code: CHAUFF	Mengmonster	-
6. Beplating plafonds in gipskarton	Advies	-

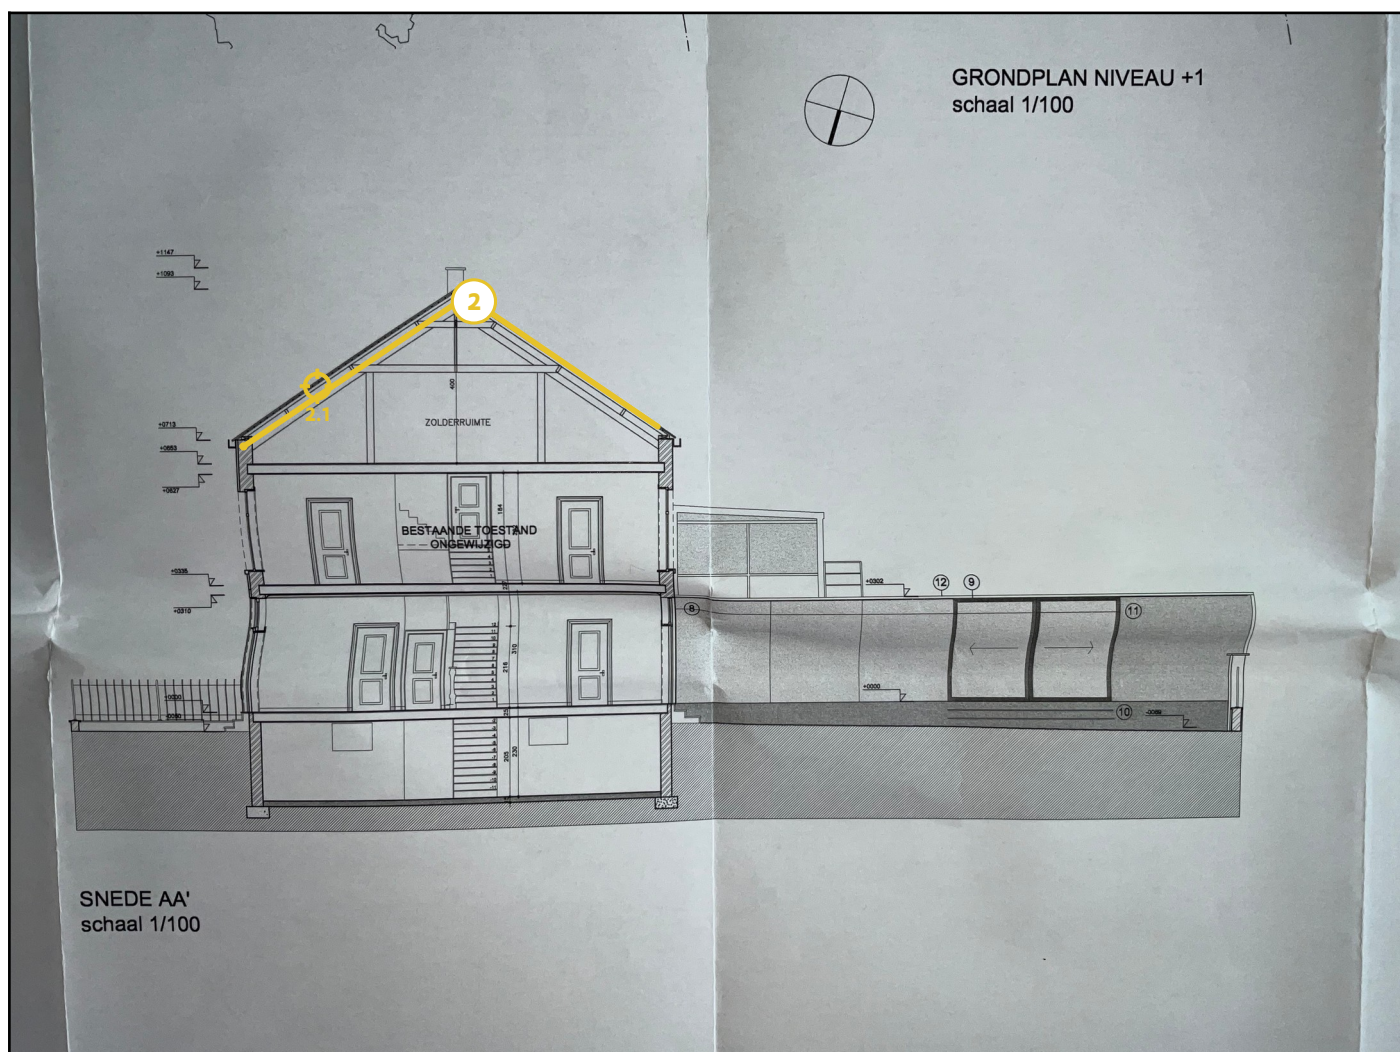
## Plan 1.8: +2

Beschrijving	Type	Actie
2. Leien dak	Asbestmateriaal	Zorgvuldig beheren
2.1 Code: 004	Puntmonster	-

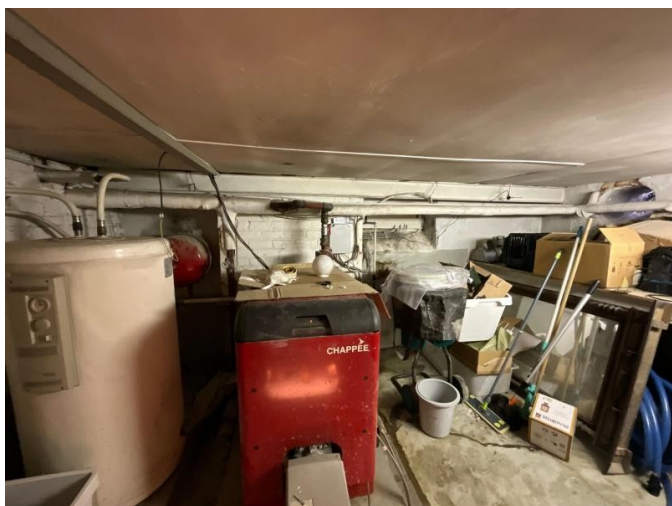
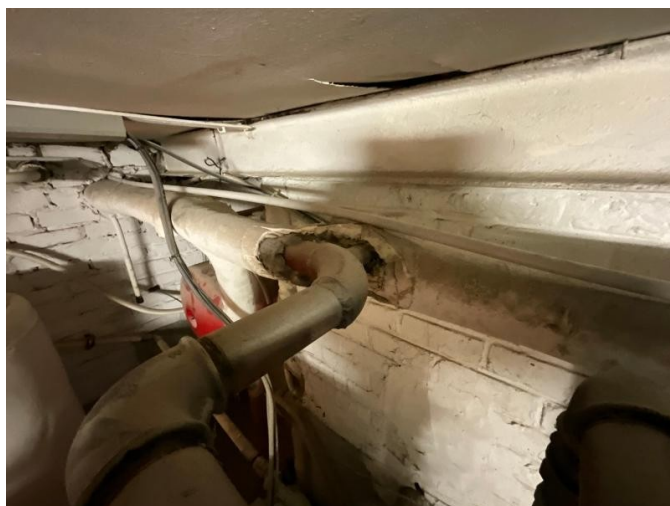
Het asbestmateriaal valt onder de mijlpaal van 2034.

**Dringend verwijderen**

Eindbeoordeling materiaalrisico	Hoog materiaalrisico en/of hoge kans op vezelvrijgave
---------------------------------	---

Gebondenheid	Categorie 2: niet-hechtgebonden met matrix
Asbestsoort (vezeltype)	Amfibool aanwezig, uitgezonderd crocidoliet
Asbestconcentratie	Laag (< 50%)
Afschermingsgraad van het gehele materiaal	Geheel of deels (ook) vrij aan de binnenlucht
Toestand van het materiaal	Matig beschadigd, matig verweerd

#	Type	Referentie	Resultaat
1.1	Mengmonster	CHAUFF	Amosiet, Chrysotiel

Beschrijving	Isolatie chauffagebuizen prive
Omgeving	Binnen
Primaire drager	Ruimteverwarming
Asbestmateriaal	In-situ afwerkingslagen - Thermische isolatie
Bindmiddel van asbestmateriaal	Gips - kalk
Gebondenheid op basis van bindmiddel	Niet-hechtgebonden
Hoeveelheid (lengte - omtrek - dikte - aantal)	• 10,00 m - 60,00 cm - 3,00 cm - 1 stuk

- Verwijder dit asbestmateriaal zo snel mogelijk. Volg de toestand goed op.
- Voer bijkomende staalname(s) uit.

- Hermetische zone (erkend asbestverwijderaar)  
Gippsisolatie dient te worden verwijderd van de chauffagebuizen. Het asbesthoudend gips zal verbrossen waardoor asbestvezels vrijkomen. Om verdere asbestcontaminatie in het gehele gebouw te vermijden dient een onderdrukzone te worden geïnstalleerd. Dit kan enkel door een professioneel bedrijf worden uitgevoerd.

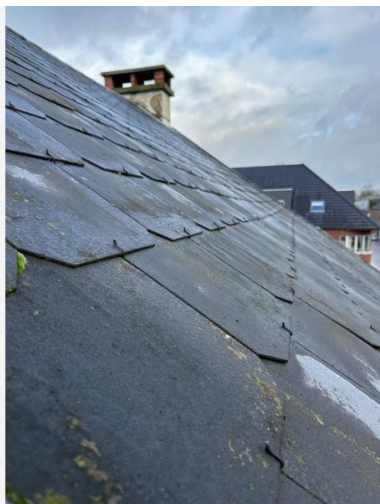
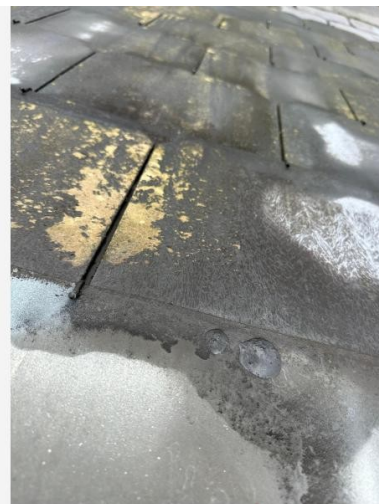
Het asbestmateriaal valt onder de mijlpaal van 2040.

Zorgvuldig beheren

Eindbeoordeling materiaalrisico	Laag materiaalrisico en/of verlaagde kans op vezelvrijgave
---------------------------------	--

Gebondenheid	Categorie 1: hechtgebonden in oorsprong
Asbestsoort (vezeltype)	Alleen chrysotiel
Asbestconcentratie	Laag (< 50%)
Afschermingsgraad van het gehele materiaal	Geheel of deels vrij aan de buitenlucht
Toestand van het materiaal	Licht beschadigd, licht verweerd. Intact materiaal type Pical – asbestboard of categorie III 'gebondenheid'

#	Type	Referentie	Resultaat
2.1	Puntmonster	004	Chrysotiel

Beschrijving	Leien dak
Omgeving	Binnen
Primaire drager	Schuin dak
Asbestmateriaal	Dak- en gevelbekleding - Lei, shingle
Bindmiddel van asbestmateriaal	Cement
Gebondenheid op basis van bindmiddel	Hecht
Hoeveelheid (oppervlakte - aantal)	<ul style="list-style-type: none"><li>• 220,00 m<sup>2</sup> - 1 stuk</li></ul>
Totale oppervlakte	220,00 m <sup>2</sup>
Eenvoudig bereikbaar	Ja
Bevestigingswijze	<ul style="list-style-type: none"><li>• Genageld, geniet</li></ul>
Identificatiemethode	Vaststelling met monstername
Destructieve handeling voor identificatie	Nee

- Zorg voor een veilig beheer. Vermijd het beschadigen van het asbestmateriaal. Controleer de toestand jaarlijks op wijzigingen.

- Eenvoudige handelingen: mag via doe-het-zelf of door werknemer(s) met opleidingsattest eenvoudige handelingen  
Daar het dak nog in relatief goede staat verkeert, kan dit probleemloos worden behouden gezien er geen saneringsplicht is. Zorg er evenwel voor dat er geen vezels kunnen vrijkomen door enige manipulatie. Het is niet toegestaan om asbestbevattende daken met een hogedrukspuit of met harde te reinigen wegens het risico van het vrijkomen van asbestvezels. Wanneer het gehele dak vervangen wordt, dient de aannemer op het asbesthoudend karakter van dit dak te worden gewezen, zodat dit apart kan worden afgevoerd.

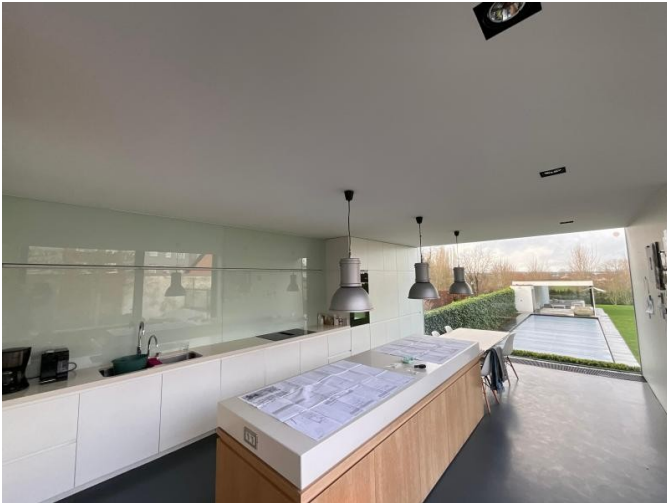
**Bouwjaar:** 2003

*Constructies gebouwd vanaf 2001 moeten niet onderzocht worden*

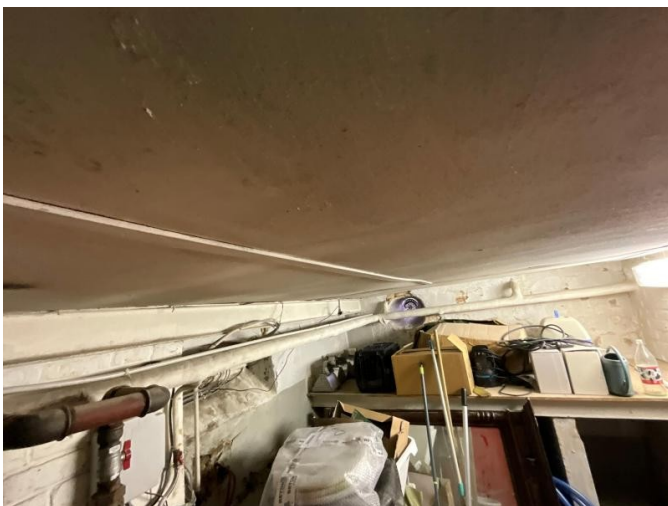
Verschillende plafonds zijn uitbekleed met houtbeplating. Binnen het kader van een niet-destructief onderzoek konden de achterliggende plafonds niet worden geïnspecteerd. Enkel door deze lambriseringen te verwijderen of door een destructief onderzoek kunnen de achterliggende lagen geanalyseerd worden. Bij vernieuwing van deze binnenschil wordt aanbevolen om nieuw monsternamen te laten nemen.

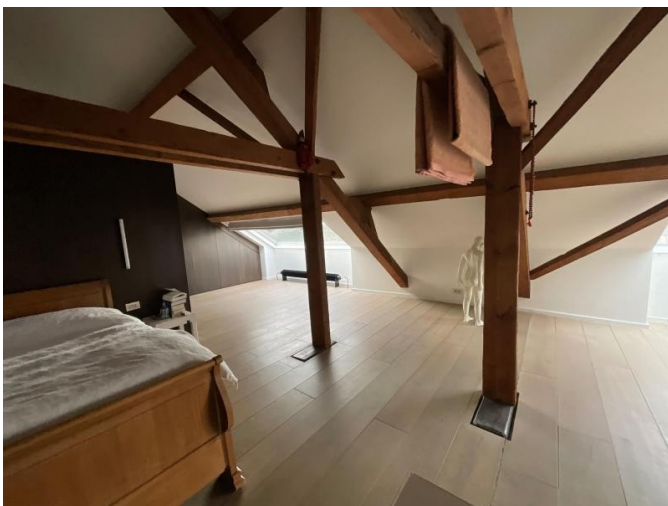
Daar het dak langs de binnenkant volledig afgewerkt is en de aanzet langs de buitenkant hoger is dan 3,5 meter boven grondniveau is het binnen het wettelijk kader van dit onderzoek niet mogelijk om het onderdak te inspecteren. Bij renovatie of verbouwing wordt aangeraden om het onderdak na te kijken en bij twijfel bijkomende staalnames uit te voeren.

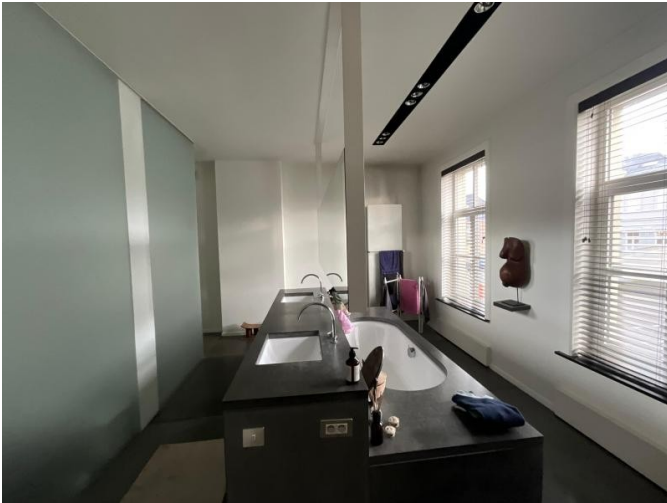
Verskillende plafonds bestaan uit gipskartonbeplating. Binnen het kader van een niet-destructief onderzoek konden de achterliggende plafonds niet worden geïnspecteerd. Enkel door deze beplatingen te verwijderen of door een destructief onderzoek kunnen de achterliggende lagen geanalyseerd worden. Bij vernieuwing van deze binnenschil wordt aanbevolen om nieuw monstername te laten nemen.

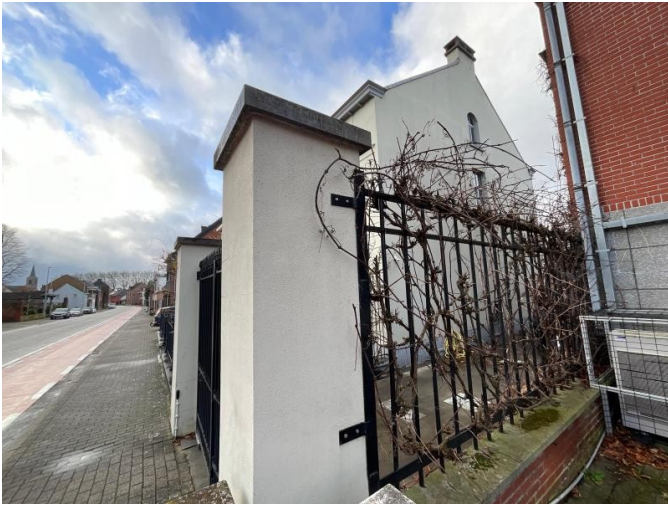
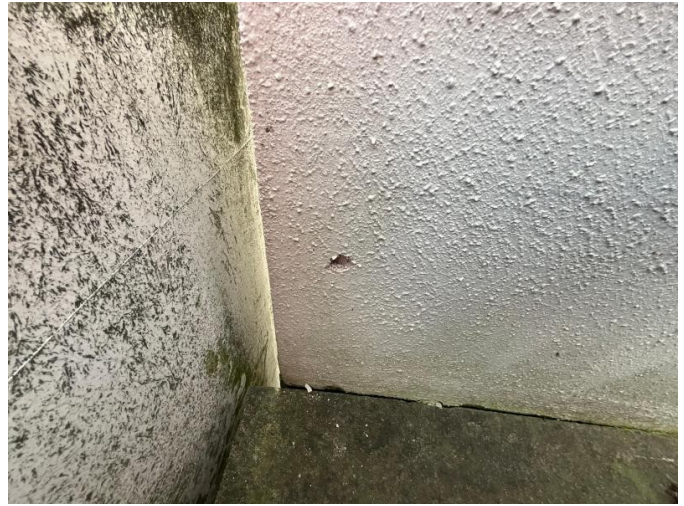
## Fiche 7: crepi

Geen asbest

#	Type	Referentie	Resultaat
7.1	Puntmonster	005	Geen asbest

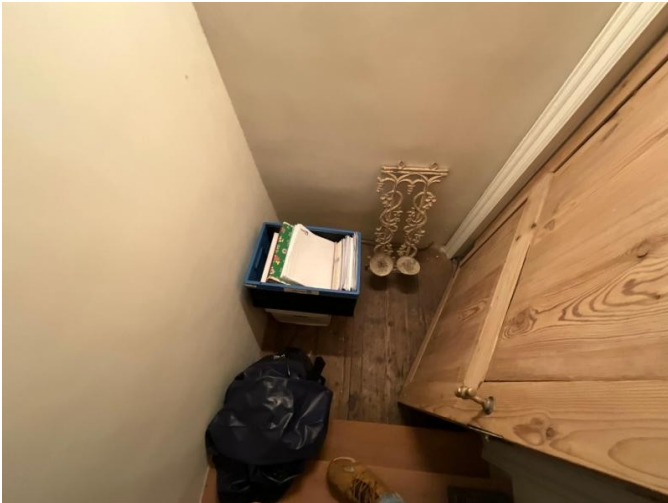
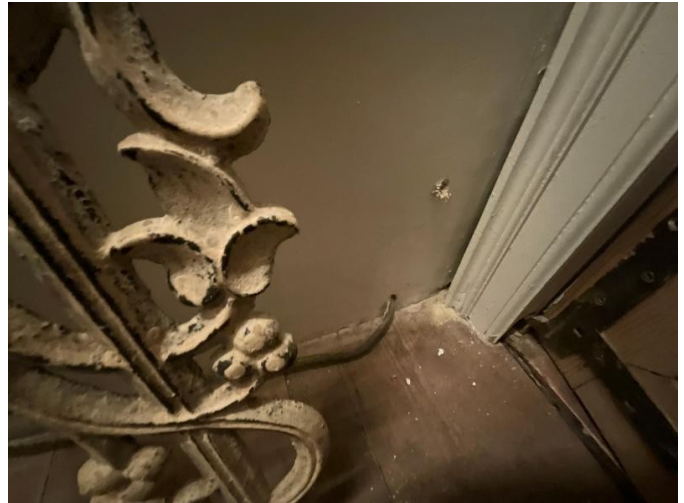
## Fiche 8: pleister wanden

Geen asbest

#	Type	Referentie	Resultaat
8.1	Mengmonster	001	Geen asbest

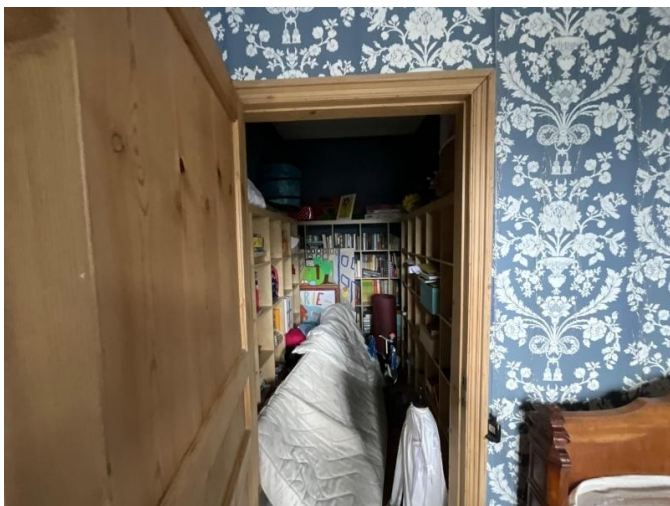
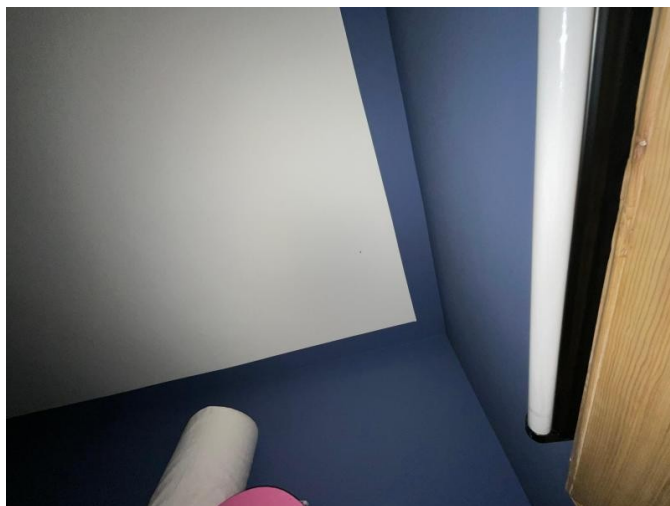
## Fiche 9: pleister plafonds

Geen asbest

#	Type	Referentie	Resultaat
9.1	Mengmonster	002	Geen asbest
