Asbestinventarisatetest

Land van Waaslaan 64, 9040 Gent

Attestnummer : 20240306-000551.000

Asbestveilig

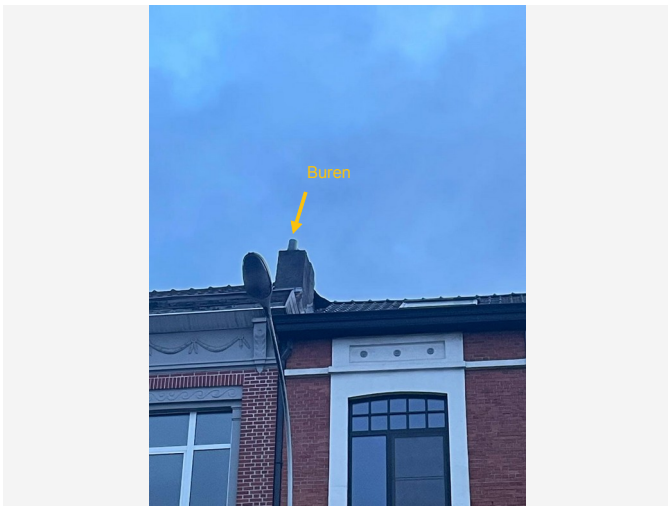
Vrije foto

Tijdens de renovatie van 2010-2013 werden de schouwkokers afgebroken. Indien bij werkzaamheden alsnog oude delen van de kokers worden teruggevonden, dient men rekening te houden dat deze asbestverdacht zijn.

Identificatiemethode	Vaststelling & expertise (niet-asbestverdacht)
Primaire drager	Schuin dak
(Asbest)materiaal	Rookgaskanaal
Bindmiddel	Cement
Gebondenheid bindmiddel	Hecht

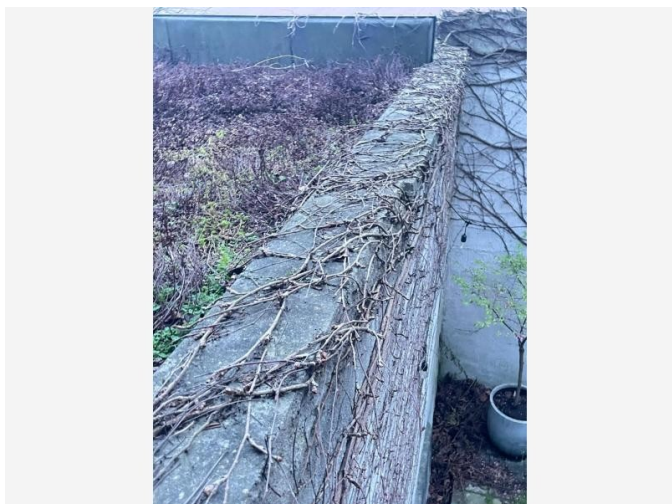
Vrije foto

In de dekstenen zijn granulaten zichtbaar. Bijgevolg zijn deze dekstenen niet asbestverdacht.

Identificatiemethode	Vaststelling & expertise (niet-asbestverdacht)
Primaire drager	Wand vrijstaand (scheidingsmuur, ...)

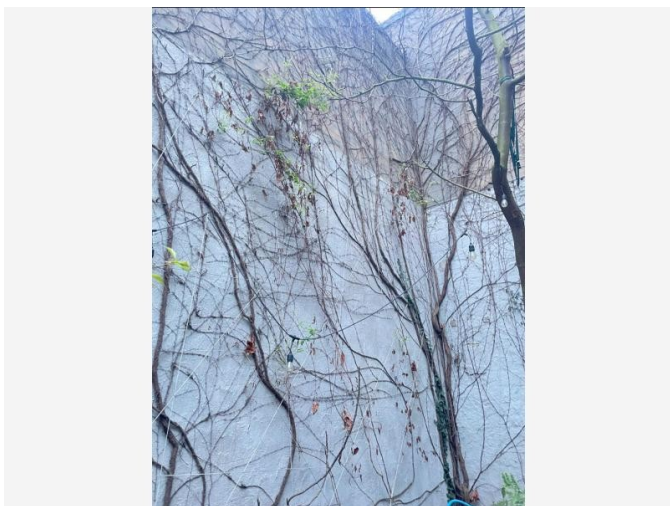
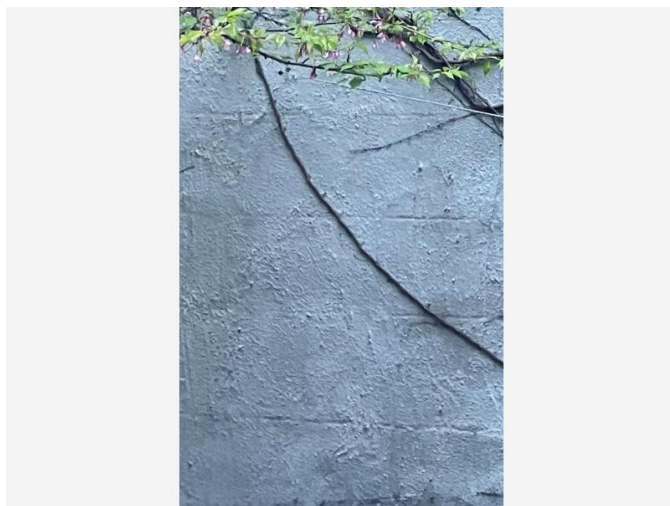
Geen asbest

#	Type	Referentie	Resultaat
3.1	Puntmonster	2	Geen asbest

Beschrijving	Afwerking van buitenmuren
Omgeving	Buiten
Primaire drager	Wand vrijstaand (scheidingsmuur, ...)
Bindmiddel van materiaal	Cement

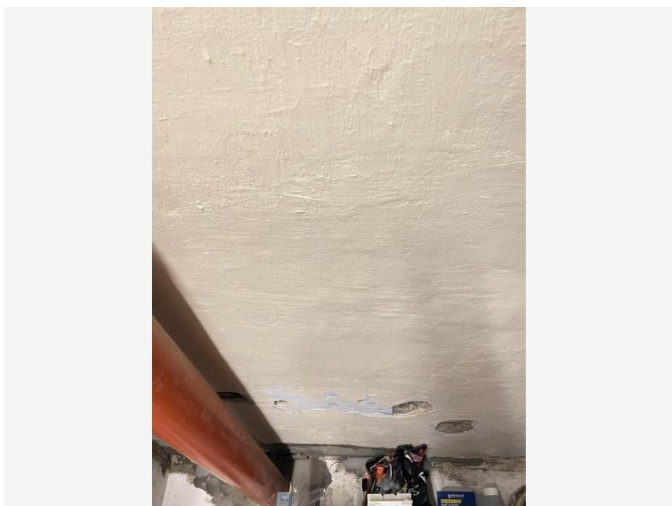
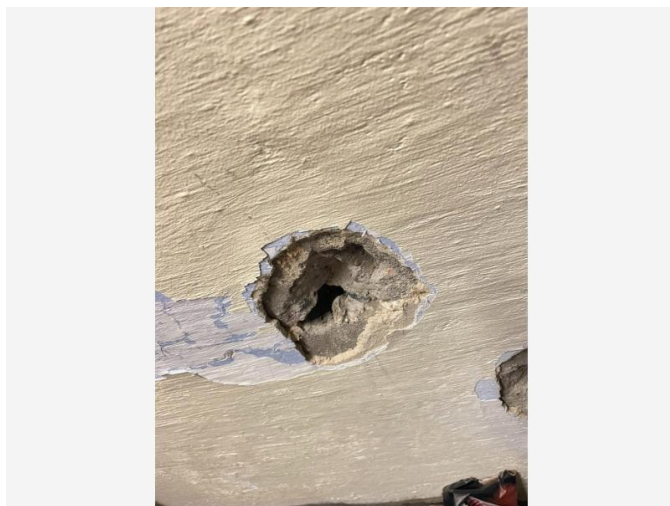
Geen asbest

#	Type	Referentie	Resultaat
4.1	Mengmonster	1.2	Geen asbest

Beschrijving	Beploistering van plafond
Omgeving	Binnen
Primaire drager	Plafond
Bindmiddel van materiaal	Gips - kalk

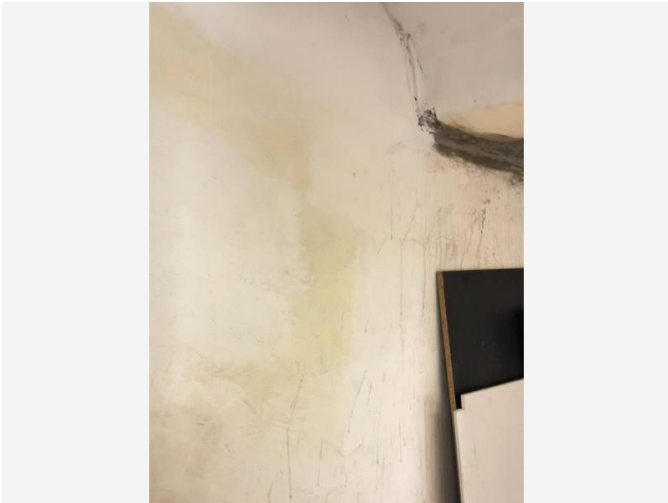
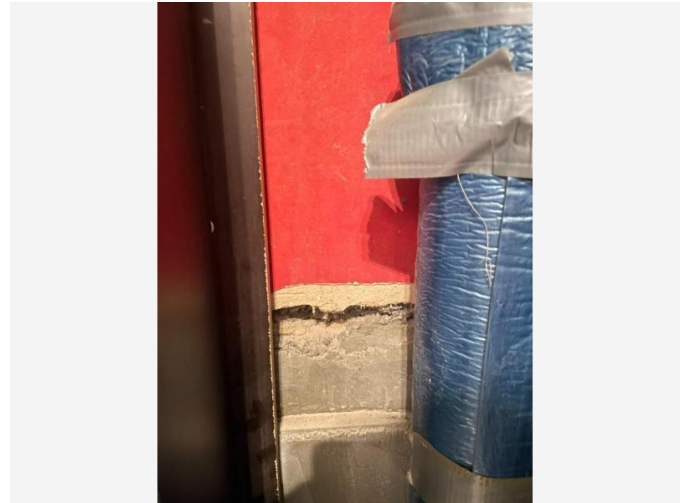
Fiche 5: Bepleistering van muren

Geen asbest

#	Type	Referentie	Resultaat
5.1	Mengmonster	1.1	Geen asbest

Beschrijving	Beplesitering van muren
Omgeving	Binnen
Primaire drager	Binnenwand
