Asbestinventarisatetest

Willy Maststraat 110, 9032 Gent

Attestnummer : 20240319-000232.000

Uitgegeven op : 19.03.2024

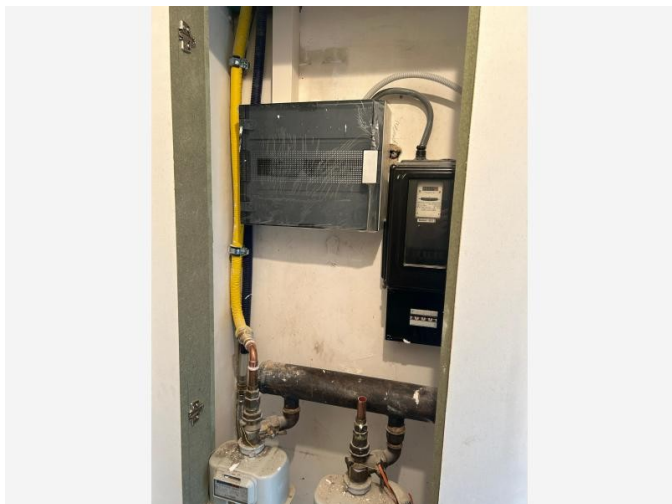
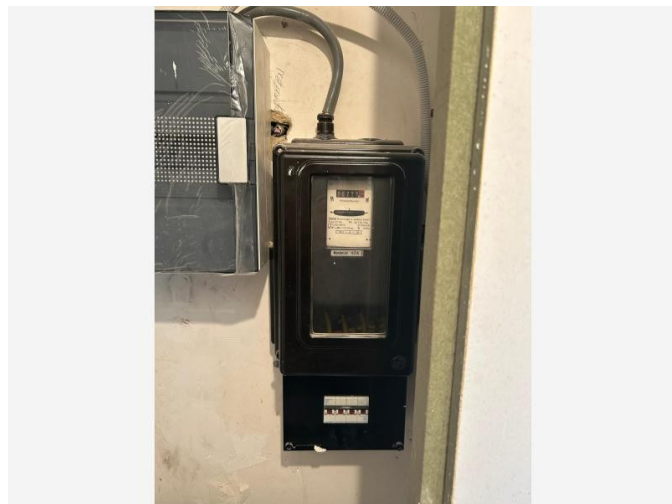
Het asbestmateriaal valt onder de mijlpaal van 2040.

Eindbeoordeling materiaalrisico	Laag materiaalrisico en/of verlaagde kans op vezelvrijgave
---------------------------------	--

Gebondenheid	Categorie 1: hechtgebonden in oorsprong
Asbestsoort (vezeltype)	Crocidoliet aanwezig
Asbestconcentratie	Laag (< 50%)
Afschermingsgraad van het gehele materiaal	Geheel of deels (ook) vrij aan binnenluchtstromen
Toestand van het materiaal	Onbeschadigd, niet verweerd

Beschrijving	Bakeliet tellerkast
Omgeving	Binnen
Primaire drager	Communicatie en elektrische infrastructuur en uitrusting
Asbestmateriaal	Plaat, paneel, tablet - Type Bakeliet
Bindmiddel van asbestmateriaal	Kunststof of -hars
Gebondenheid op basis van bindmiddel	Hecht
Hoeveelheid (oppervlakte - dikte - aantal)	• 0,40 m ² - 0,25 cm - 1 stuk
Totaal volume	0,001 m ³
Eenvoudig bereikbaar	Ja

- Zorg voor een veilig beheer. Vermijd het beschadigen van het asbestmateriaal. Controleer de toestand jaarlijks op wijzigingen.

- Eenvoudige handelingen: mag via doe-het-zelf of door werknemer(s) met opleidingsattest eenvoudige handelingen
Tellerkast bakeliet is eigendom van het nutsvoorzienings bedrijf.

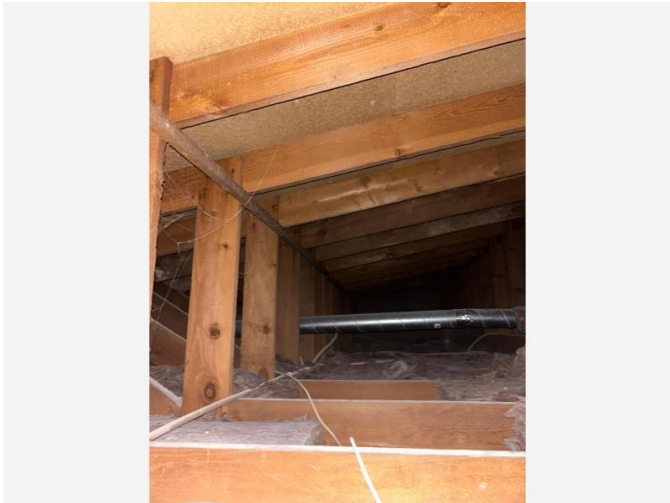
Vrije foto

hout (interieur) - roofing (exterieur): toegang luik via trap

Er is geen onderdak te zien op de plaats waar de boven genoemde items waarneembaar waren.

Op de inspectie kon er geen onderdak waargenomen worden.

Bij afbraak of renovatie moeten de materialen die zich tussen hout en roofing bevinden (eventueel onderdak type menuiserite) gecontroleerd worden om als niet - asbestverdacht materiaal gecatalogeerd te worden.

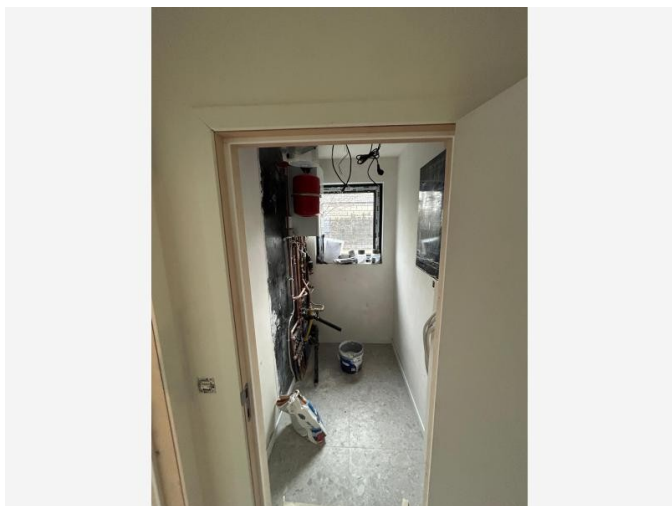
Vrije foto

Er werden vloeren bovenop de chape of grondplaat aangebracht.

In sommige ruimtes werden ook plinten aangebracht.

De vloeren en plinten bestaan uit volgende materialen: tegels, hout, parket, laminaat en kunststof.

Inspectie van het bovengenoemde valt buiten de scope van het niet - destructief onderzoek.

Bij afbraak of renovatie moeten de materialen en producten (lijm of cement) die zich onder de vloeren bevinden gecontroleerd worden om als niet - asbestverdacht gecatalogeerd te worden.

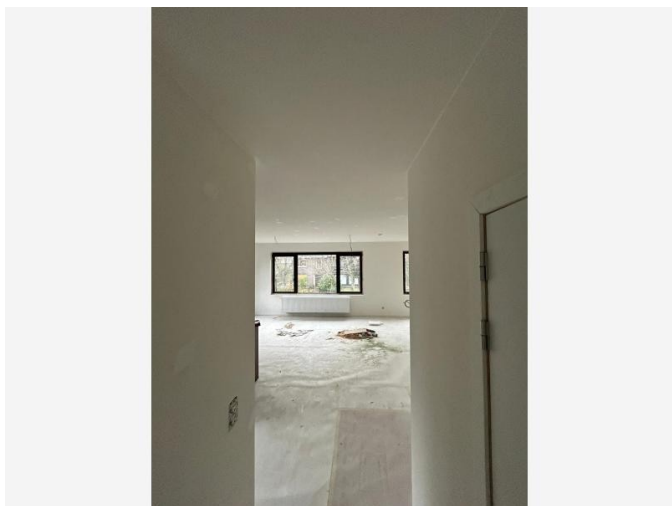
Vrije foto

Er werden verlaagde plafonds aangebracht.

De verlaagde plafonds bestaan uit volgende materialen: gipsplaten, hout en kunststof

Inspectie van het bovengenoemde valt buiten de scope van het niet - destructief onderzoek.

Bij afbraak of renovatie moeten de materialen of producten (lijm of pleisterwerk of spuitlagen) die zich achter de verlaagde plafonds bevinden gecontroleerd worden om als niet - asbestverdacht gecatalogeerd te worden.

Wees waakzaam bij afbraak.

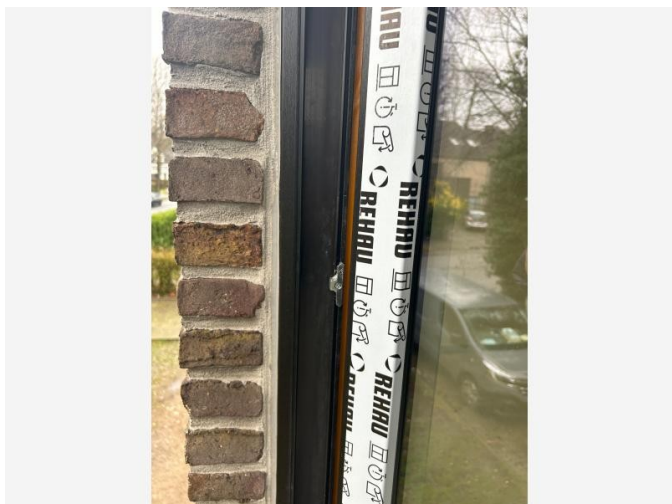
Vrije foto

Kit aanwezig tussen glas en profiel en tussen profiel en wand opening.

Kit op basis van silicone.

Geen asbest.

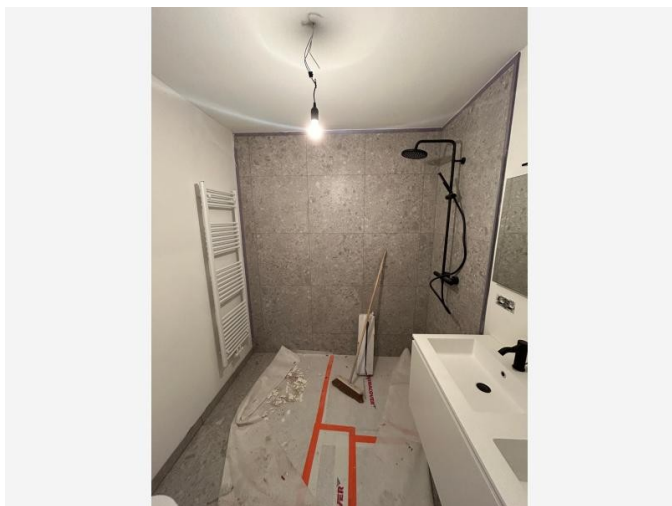
Vrije foto

In de keuken, badkamer en wc(s) werden gelijmde tegels aangebracht aan de muren.

De materialen zijn in goede staat en niet verweerd.

De materialen zijn niet bemonsterbaar volgens het inspectieprotocol van het niet destructief onderzoek.

De lijm is niet bereikbaar voor monsternamen omdat de materialen intact zijn (lijm afgedekt).

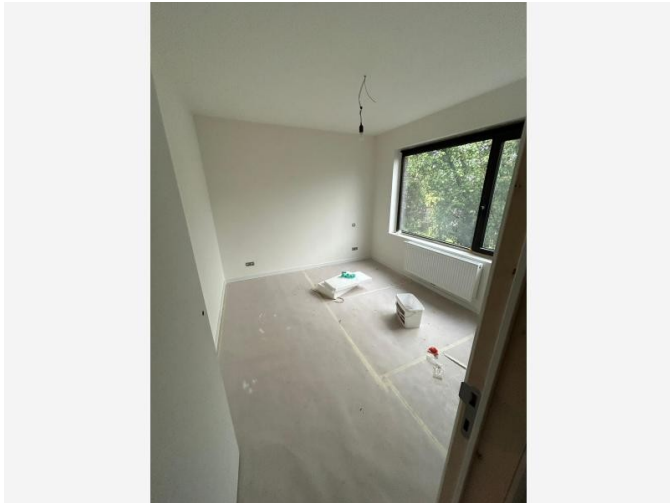
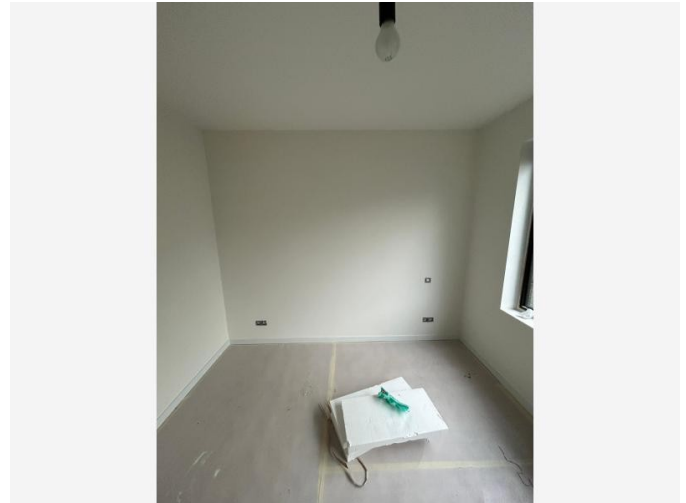
Fiche 8: Recent geplaatst pleisterwerk wand

Geen asbest

Beschrijving	Recent geplaatst pleisterwerk wand
Omgeving	Binnen
Primaire drager	Binnenwand
Bindmiddel van materiaal	Gips - kalk
Gebondenheid op basis van bindmiddel	Niet-hechtgebonden
Hoeveelheid (oppervlakte - dikte - aantal)	● 200,00 m ² - 0,30 cm - 1 stuk
Totaal volume	0,60 m ³

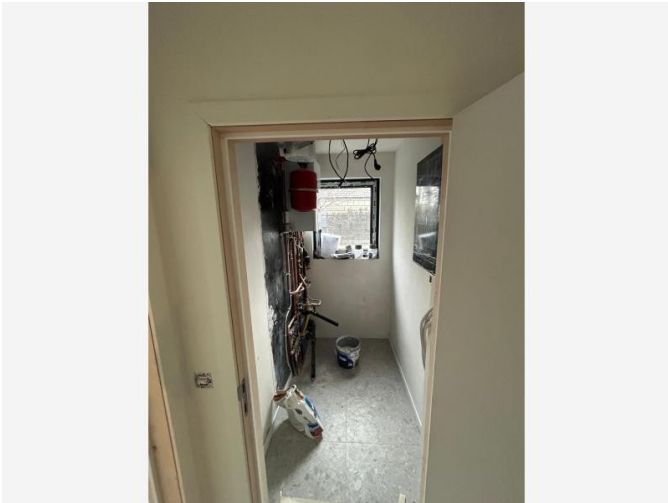
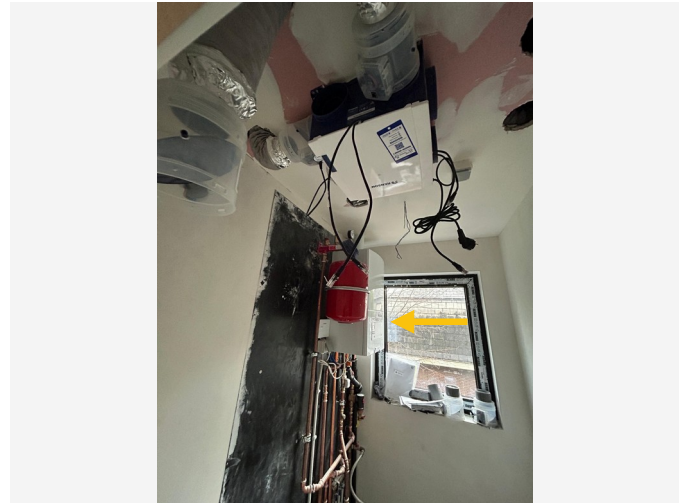
Geen asbest

Beschrijving	Recente cv ketel
Omgeving	Binnen
Primaire drager	HVAC infrastructuur en uitrusting
Bindmiddel van materiaal	materialen mix
Gebondenheid op basis van bindmiddel	Hecht
Hoeveelheid (gewicht - aantal)	• 25,00 kg - 1 stuk
Totaal gewicht	25,00 kg

Identificatiemethode	Vaststelling zonder monstername
Destructieve handeling voor identificatie	Nee
Opmerking	De cv ketel werd recent geplaatst en bevat geen asbest verdachte materialen.

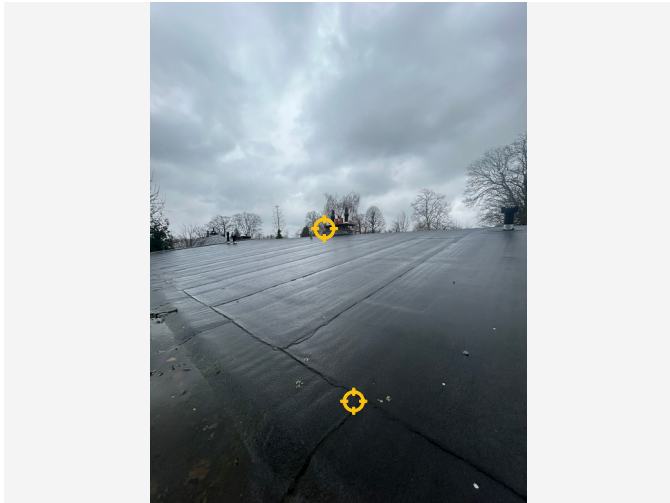
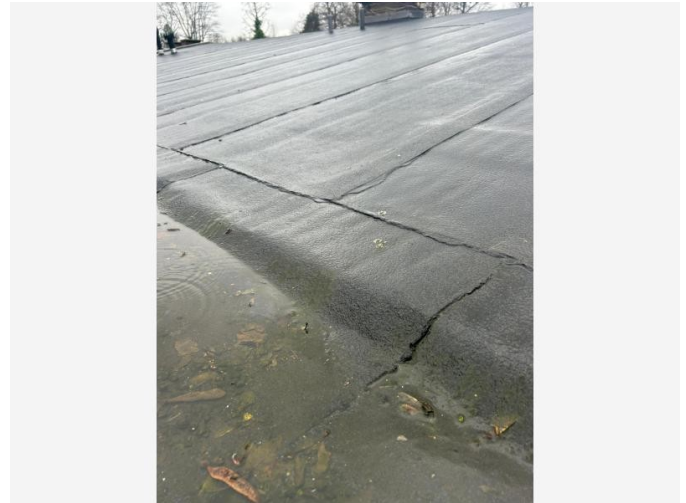
Fiche 10: Roofing met staalafname

Geen asbest

#	Type	Referentie	Resultaat
10.1	Puntmonster	roofing	Geen asbest

Beschrijving	Roofing met staalafname
Omgeving	Buiten
Primaire drager	Plat dak
Bindmiddel van materiaal	Bitumen (roofing, teer, asfalt)
