# Asbestinventarisatetest

Asselsstraat 62, 9031 Gent

Attestnummer : **20240507-000074.000**

Uitgegeven op : **07.05.2024**

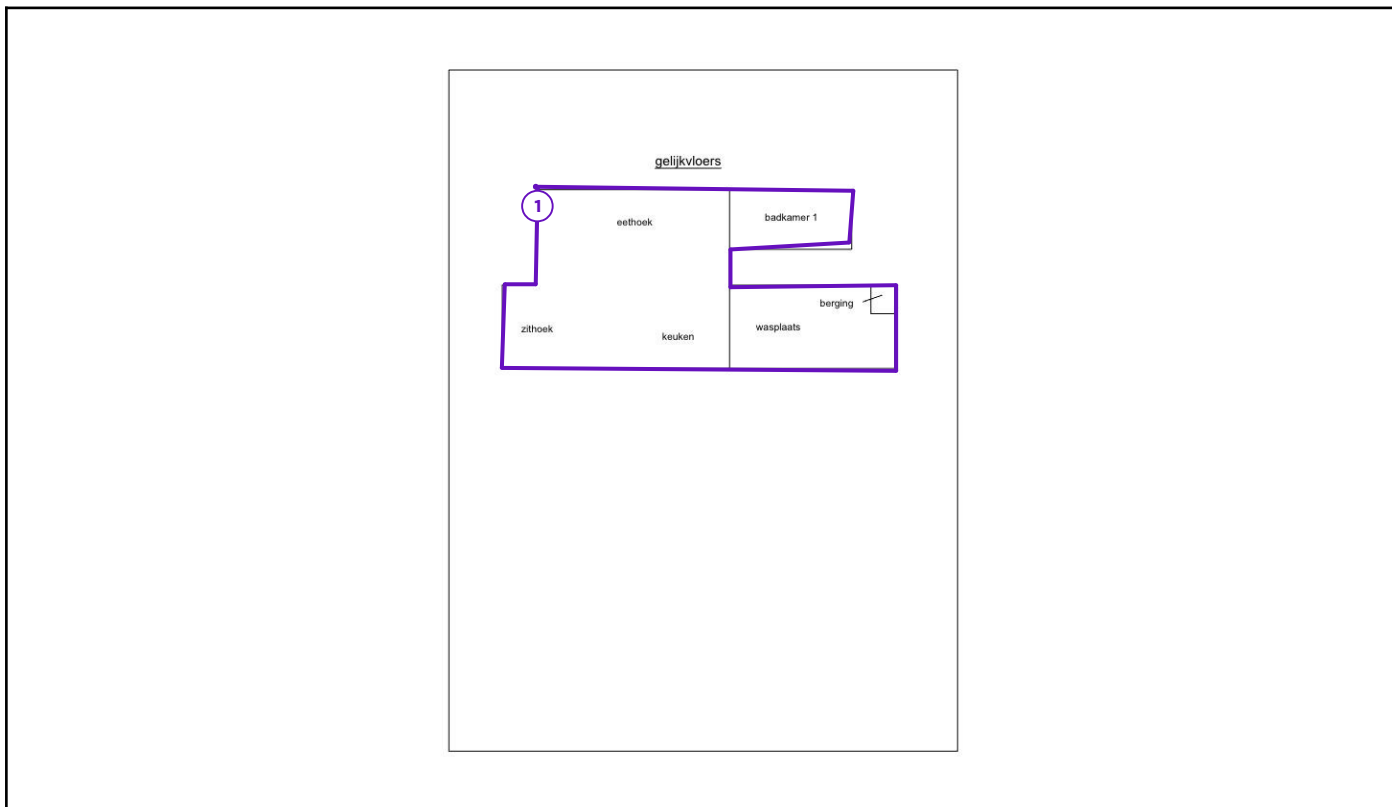
## Plan 1.1: schema woning GVL

Beschrijving	Type	Actie
1. Plafonds: gipskarton beplating	Advies	-

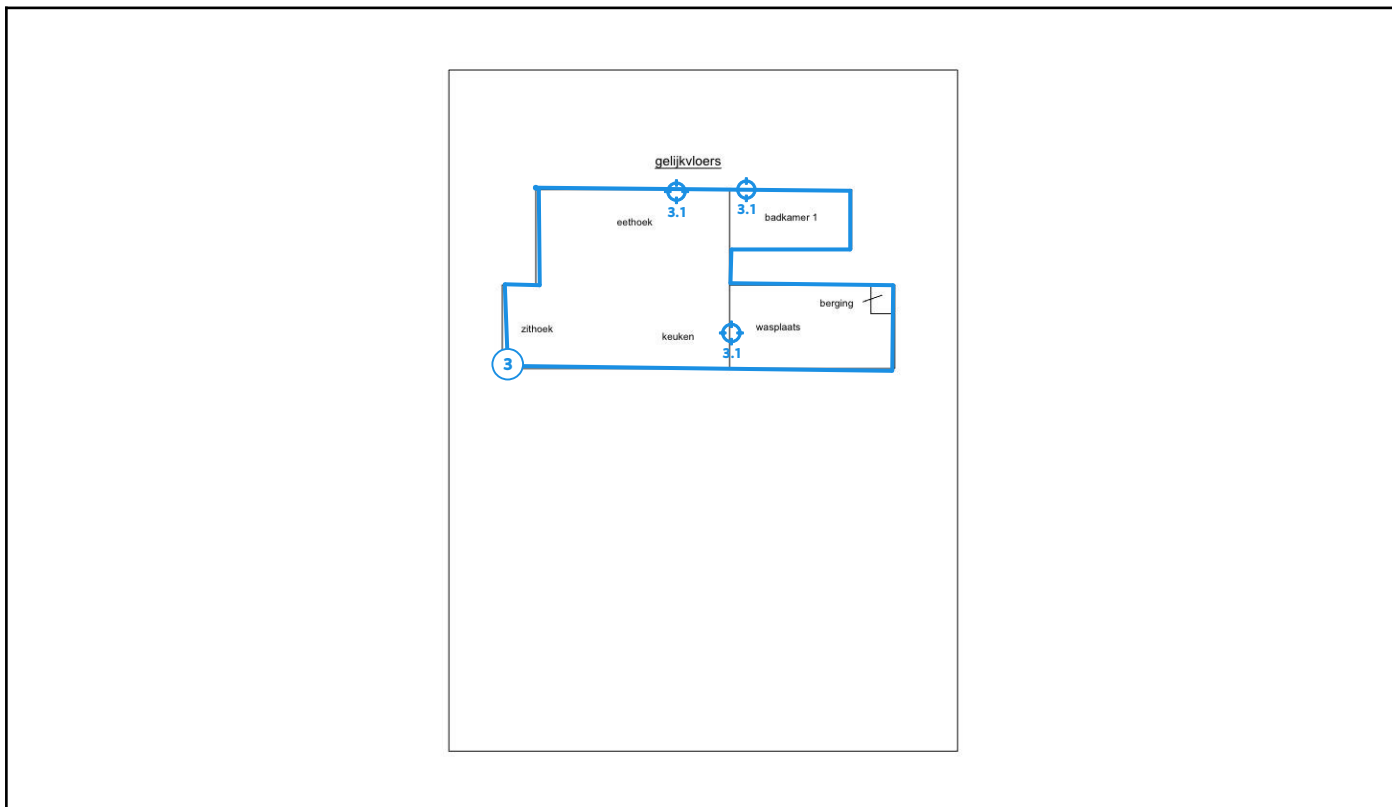
## Plan 1.2: schema woning GVL

Beschrijving	Type	Actie
3. Wanden: pleisterwerk.	Geen asbest	-
3.1 Code: 001	Mengmonster	-

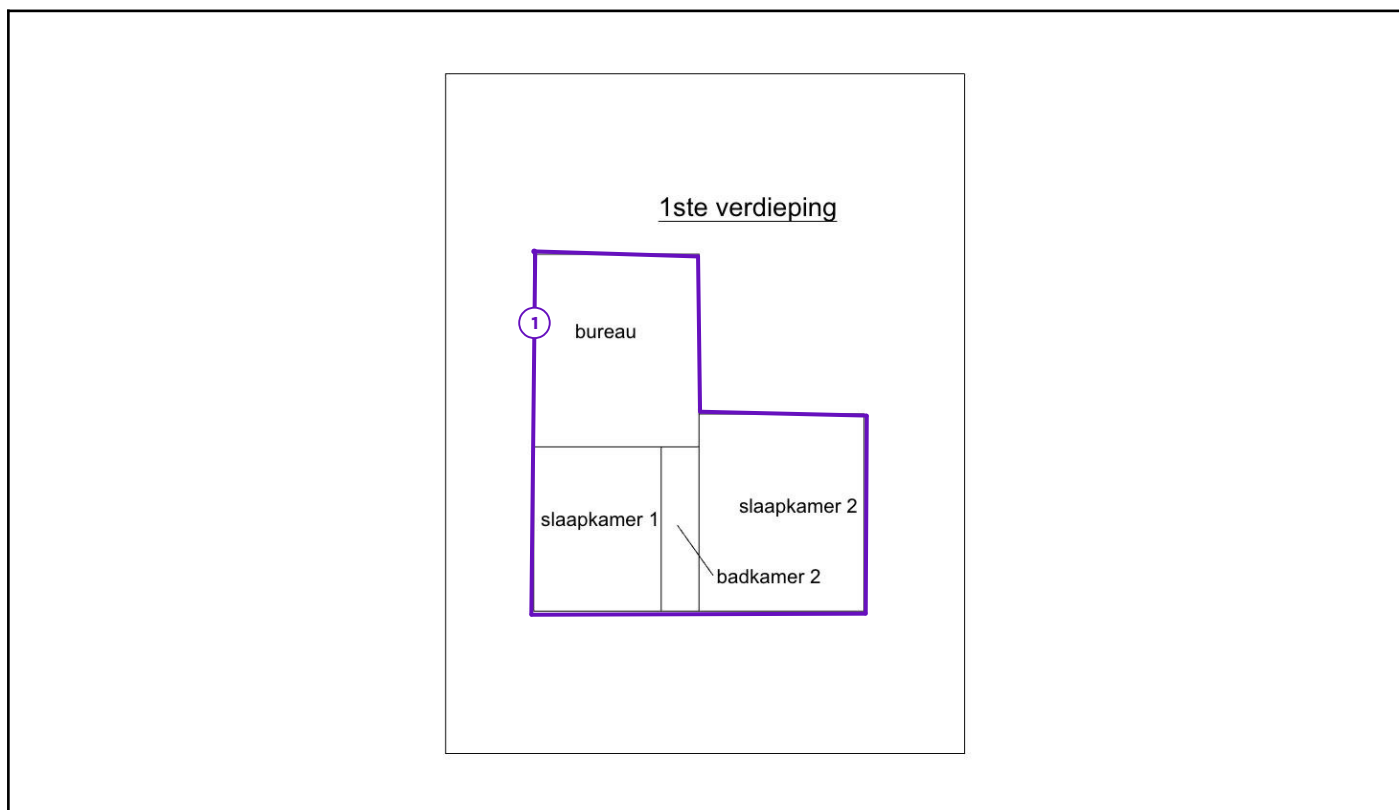
## Plan 1.3: schema woning +1

Beschrijving	Type	Actie
1. Plafonds: gipskarton beplating	Advies	-

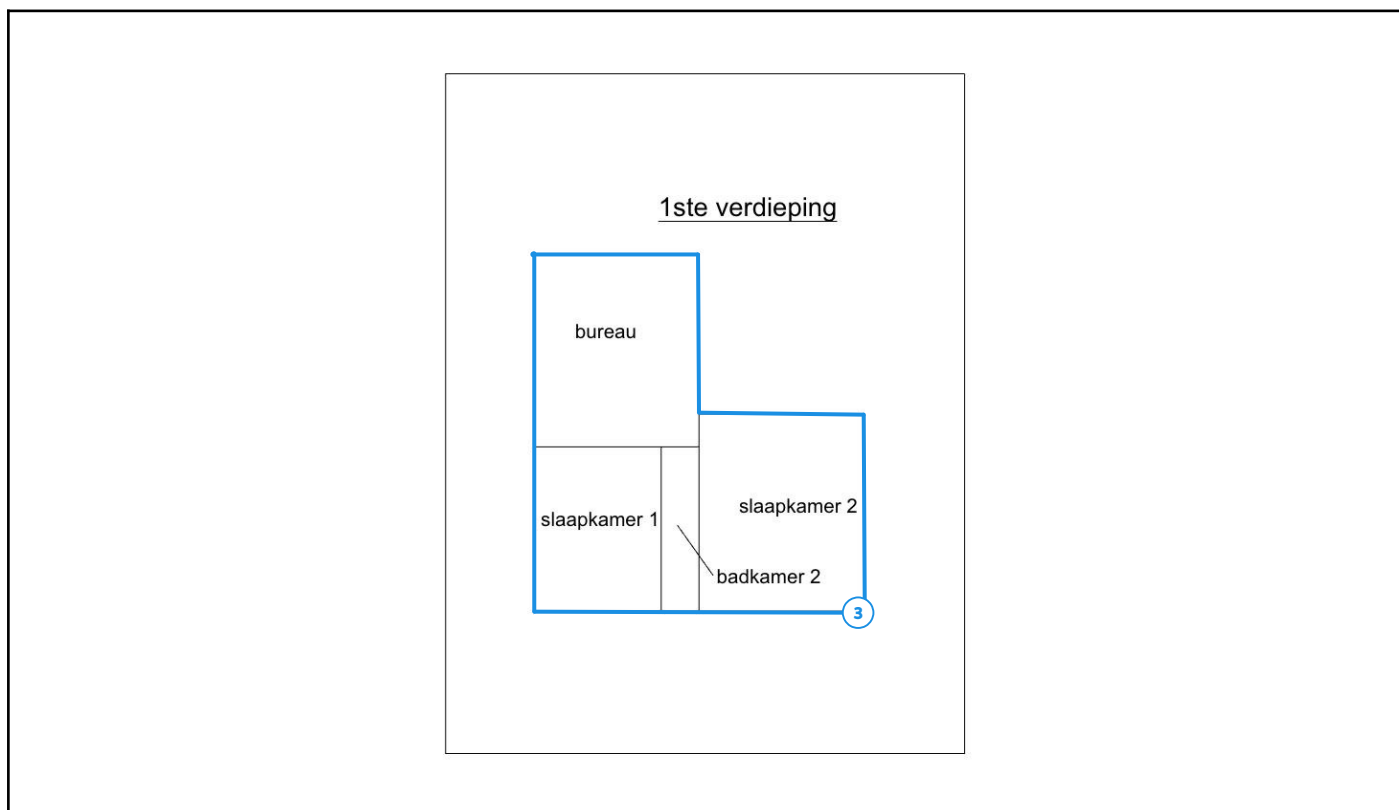
## Plan 1.4: schema woning +1

Beschrijving	Type	Actie
3. Wanden: pleisterwerk.	Geen asbest	-

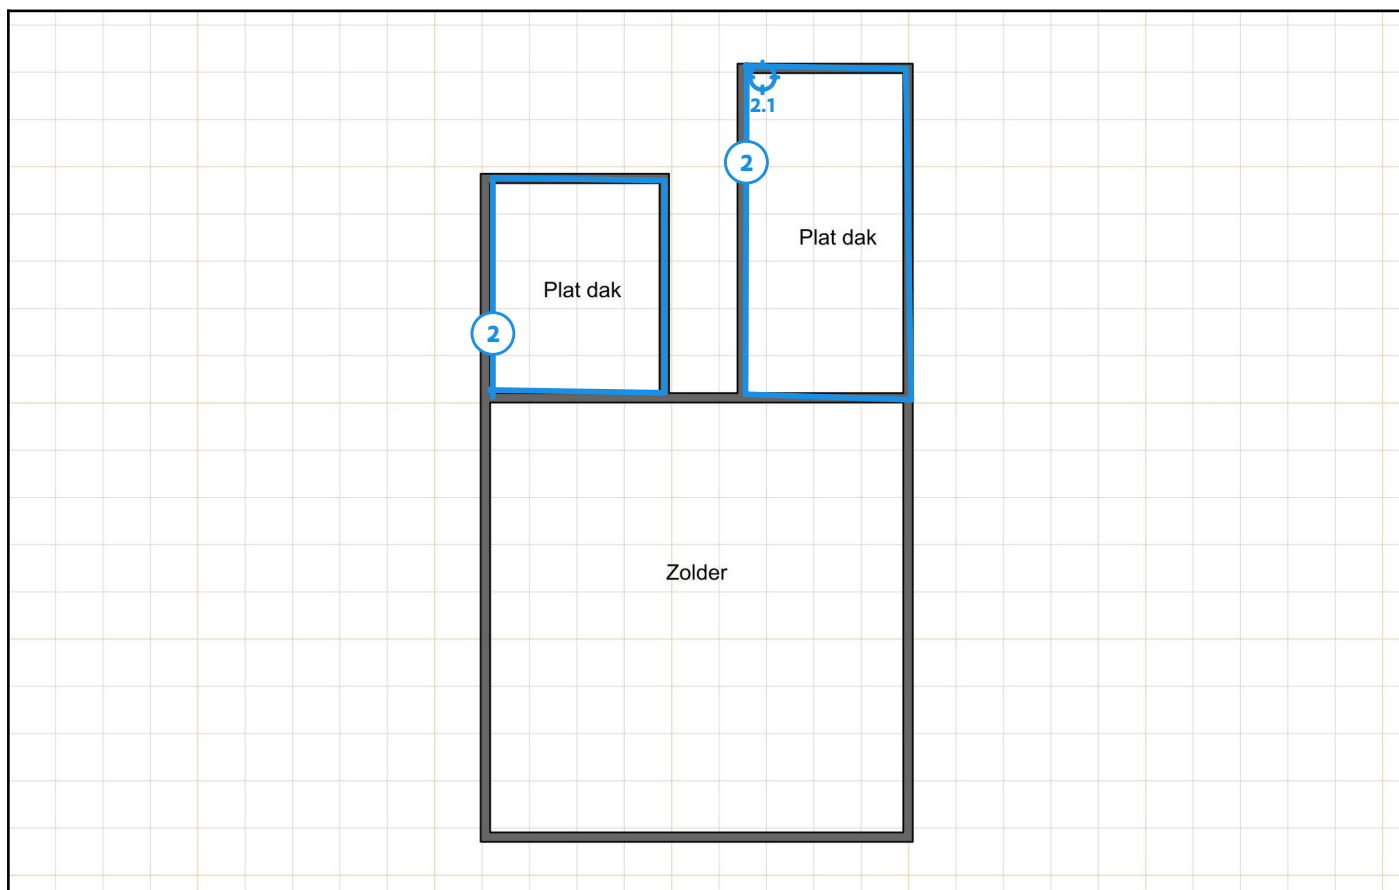
## Plan 1.5: schema zolder:daken

Beschrijving	Type	Actie
2. Dak: roofing	Geen asbest	-
2.1 Code: 006	Puntmonster	-

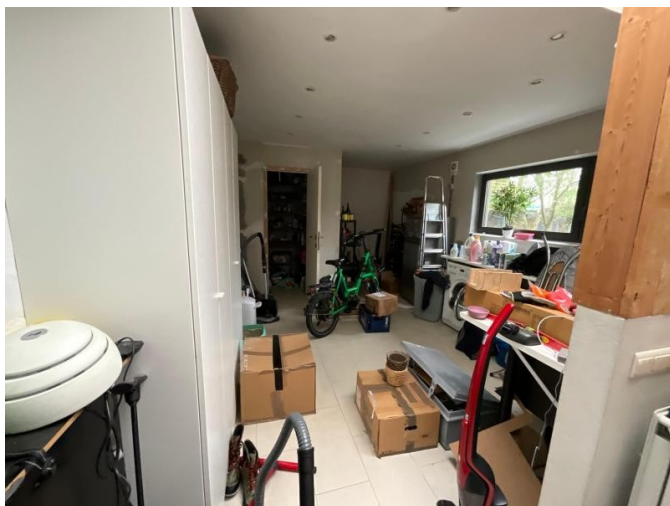
Vrije foto

Verskillende plafonds bestaan uit gipskartonbeplating. Binnen het kader van een niet-destructief onderzoek konden de achterliggende lagen niet worden geanalyseerd. Enkel door deze te verwijderen of door een destructief onderzoek kunnen de achterliggende lagen geanalyseerd worden. Bij vernieuwing van deze binnenschil wordt aanbevolen om nieuw monstername te laten nemen.

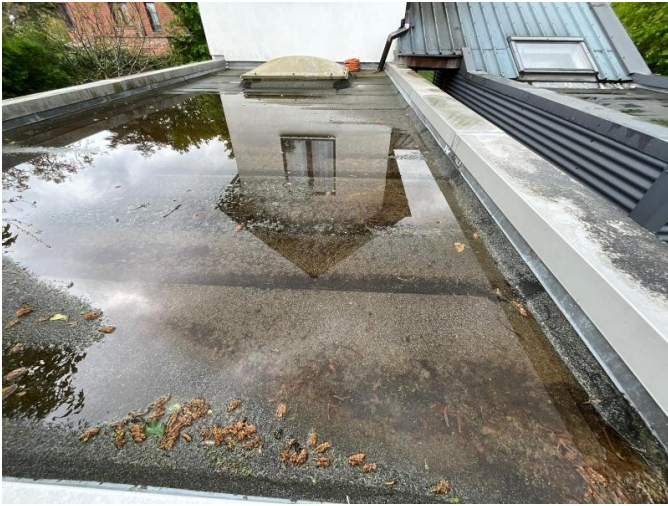
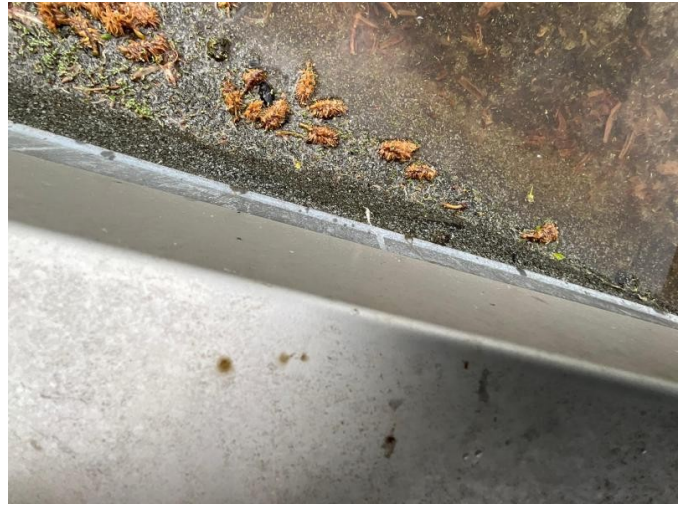
## Fiche 2: Dak: roofing

Geen asbest

#	Type	Referentie	Resultaat
2.1	Puntmonster	006	Geen asbest

<b>Gebondenheid op basis van bindmiddel</b>	Hecht
<b>Hoeveelheid (oppervlakte - aantal)</b>	• 50,00 m <sup>2</sup> - 1 stuk
<b>Totale oppervlakte</b>	50,00 m <sup>2</sup>
<b>Identificatiemethode</b>	Vaststelling met monstername
<b>Destructieve handeling voor identificatie</b>	Nee
<b>Opmerking</b>	De vaststelling dat deze toepassing asbestveilig is, is gebaseerd op een plaatselijk monsterstaal, welke door een erkend labo werd geanalyseerd. Dit geeft enkel een indicatie van de asbestveilige toestand van de bovenste laag. Bij sloop of grondige (renovatie) werken en bij het (plaatselijk) verwijderen van de dakbedekking dienen steeds bijkomende stalen te worden genomen van elke onderliggende laag die niet tijdens de monstername konden worden geanalyseerd vanwege het niet-destructief karakter van het onderzoek.

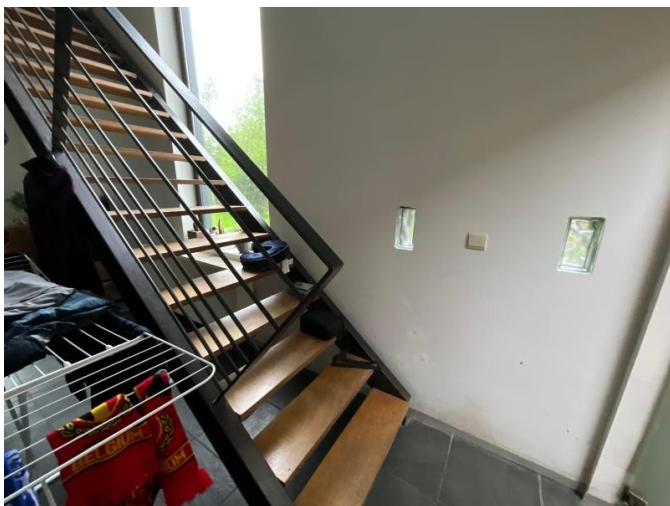
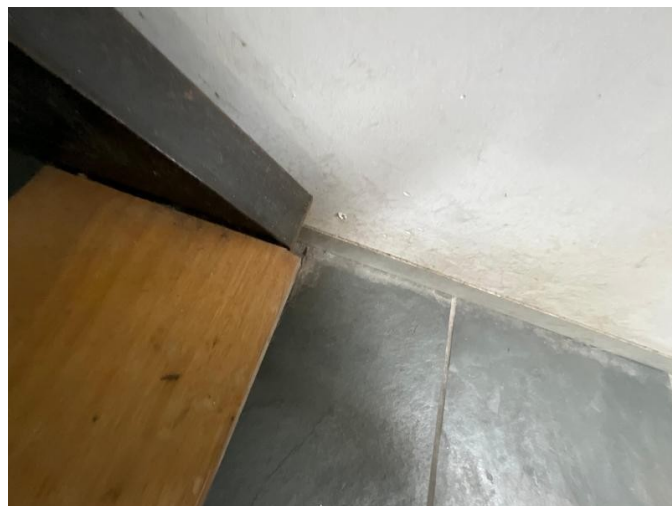
## Fiche 3: Wanden: pleisterwerk.

Geen asbest

#	Type	Referentie	Resultaat
3.1	Mengmonster	001	Geen asbest

<b>Bindmiddel van materiaal</b>	Gips - kalk
<b>Gebondenheid op basis van bindmiddel</b>	Niet-hechtgebonden
<b>Hoeveelheid (oppervlakte - dikte - aantal)</b>	<ul style="list-style-type: none"> <li>• 350,00 m<sup>2</sup> - 1,00 cm - 1 stuk</li> </ul>
<b>Totaal volume</b>	3,50 m <sup>3</sup>
<b>Identificatiemethode</b>	Vaststelling met monstername
<b>Destructieve handeling voor identificatie</b>	Nee
<b>Opmerking</b>	De vaststelling dat de wanden asbestveilig zijn, is gebaseerd op een beperkt aantal monsterstalen, welke door een erkend labo werden geanalyseerd. Daardoor geeft dit slechts een indicatie van de algemene asbestveilige toestand. Bij sloop of grondige werken en bij het (plaatselijk) verwijderen van het pleisterwerk wordt aangeraden steeds bijkomende stalen te nemen van elke muur.
