Asbestinventarisatetest

Adolf Baeyensstraat 196, 9040 Gent

Attestnummer : 20240604-000017.000

Uitgegeven op : 04.06.2024

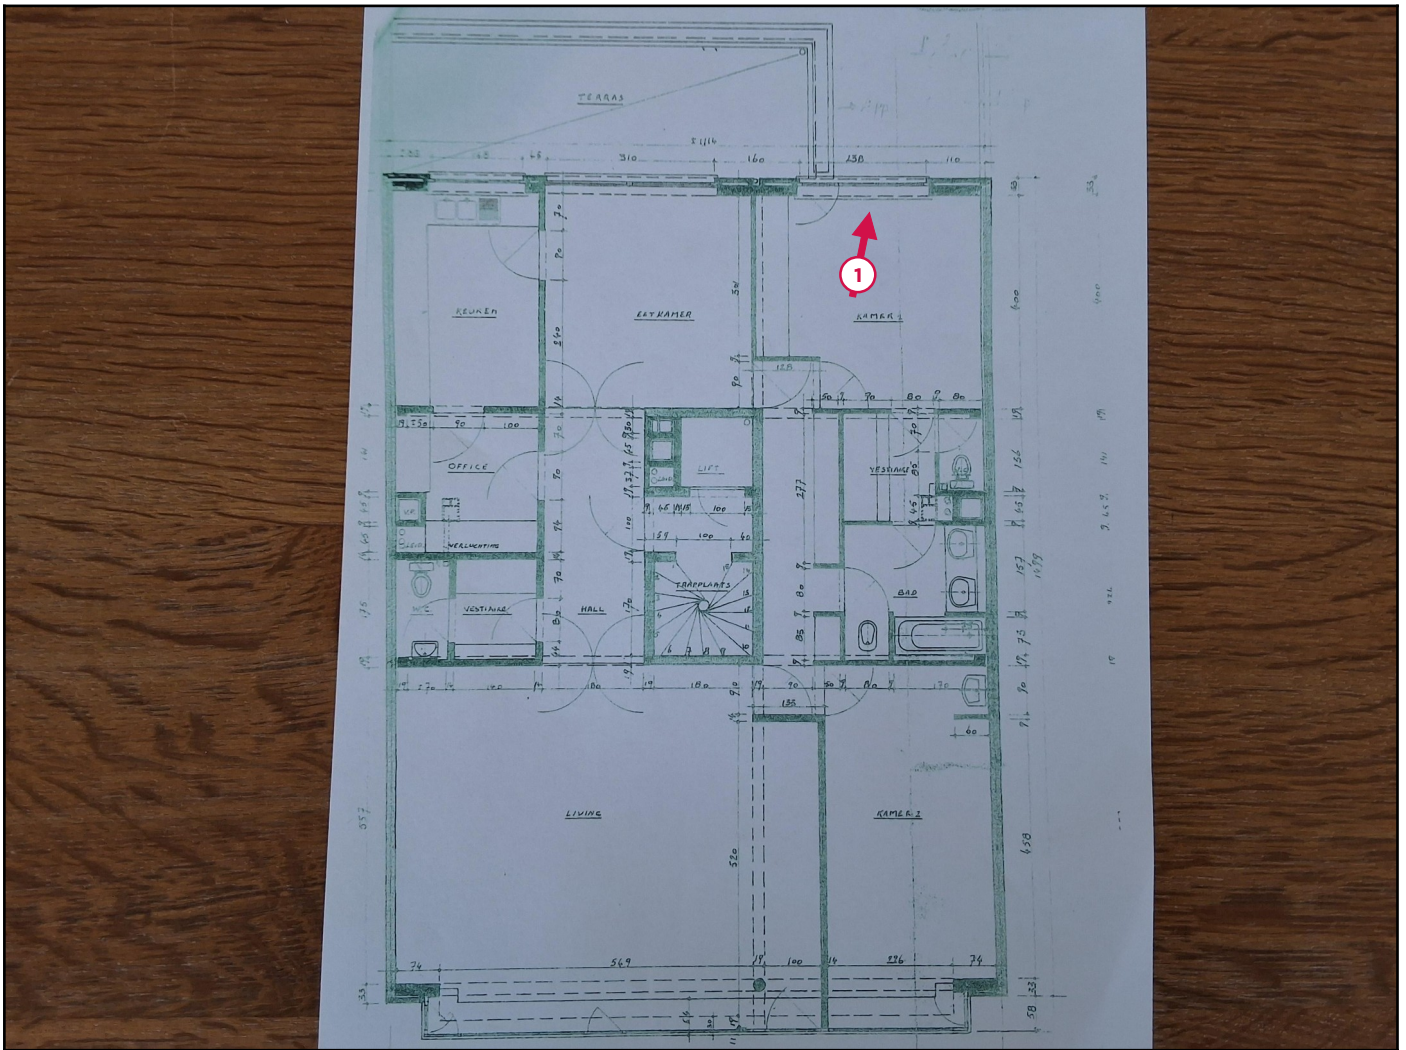
Plan 1.3: Grondplan

| Beschrijving | Type | Actie |
|---|---|---|
| 1. Pakking radiatoren | Asbestmateriaal | Dringend verwijderen |

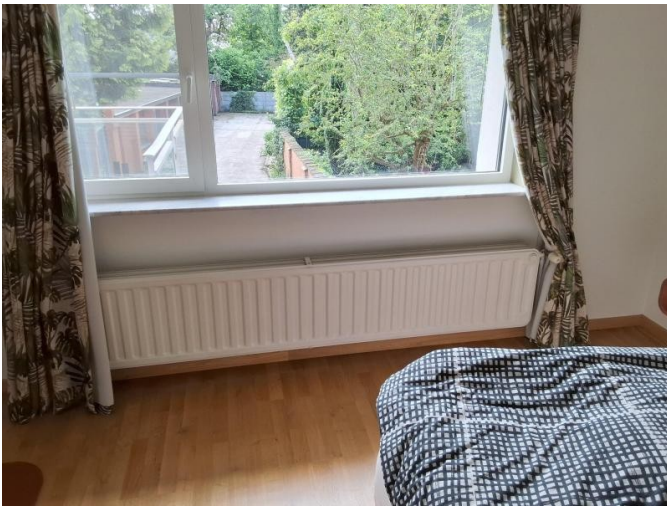
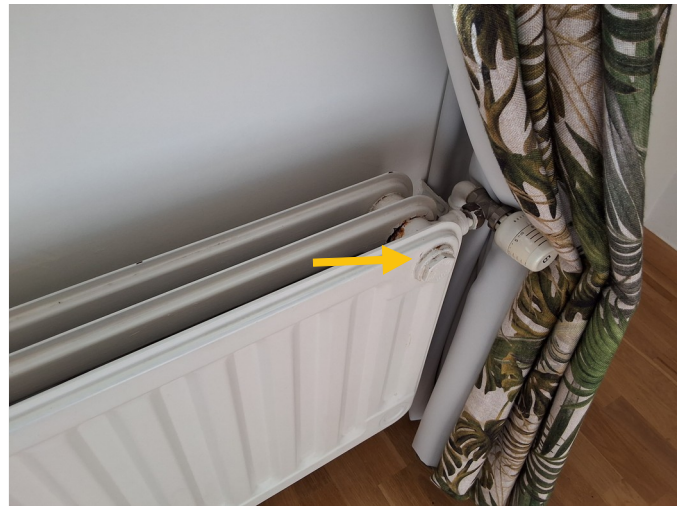
Overzichtsfoto

Detailfoto

Het asbestmateriaal valt onder de mijlpaal van 2034.

Dringend verwijderen

| Eindbeoordeling materiaalrisico | Hoog materiaalrisico en/of hoge kans op vezelvrijgave |

| Gebondenheid | Categorie 2: niet-hechtgebonden met matrix |
| Asbestsoort (vezeltype) | Crocidoliet aanwezig |
| Asbestconcentratie | Hoog ($\geq 50\%$) |
| Afschermingsgraad van het gehele materiaal | Geheel of deels (ook) vrij aan de binnenlucht |
| Toestand van het materiaal | Licht beschadigd, licht verweerd. Intact materiaal type Pical – asbestboard of categorie III 'gebondenheid' |

| Beschrijving | Pakking radiatoren |

- Verwijder dit asbestmateriaal zo snel mogelijk. Volg de toestand goed op.

- Eenvoudige handelingen: mag via doe-het-zelf of door werknemer(s) met opleidingsattest eenvoudige handelingen
Deze toepassing kan door een aannemer die over een opleidingsattest eenvoudige handelingen beschikt of door een particulier (doe-het-zelf), verwijderd worden indien er geen verhoogd risico op vrijgave van asbestvezels (max. concentratie 0,01 vezels/cm³ - CODEX Art. VI.3-54) ontstaat en de toepassing voorafgaand wordt gefixeerd/bevochtigd; de individuele elementen zonder machinale werktuigen en zonder breken of gooien een voor een losgemaakt worden; en ten slotte in gesloten verpakking weggevoerd worden naar een erkend afvalpunt (recyclagepark).

In de zone mogen geen derden en/of minderjarigen aanwezig zijn en moet elke betrokken persoon steeds gepaste persoonlijke beschermingsmiddelen (P3-gelaatsmasker + handschoenen) dragen.

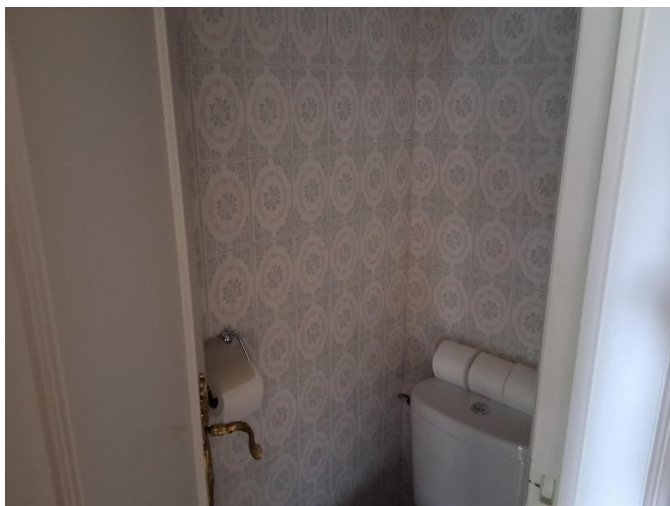
Vrije foto

Binnenwanden en/of plafonds afgewerkt met een intacte laag faiencetegels zonder zichtbare beschadigingen. Inspectie van de onderliggende lijmlaag of tegels zelf is niet mogelijk zonder uitbreiding naar een destructief onderzoek.

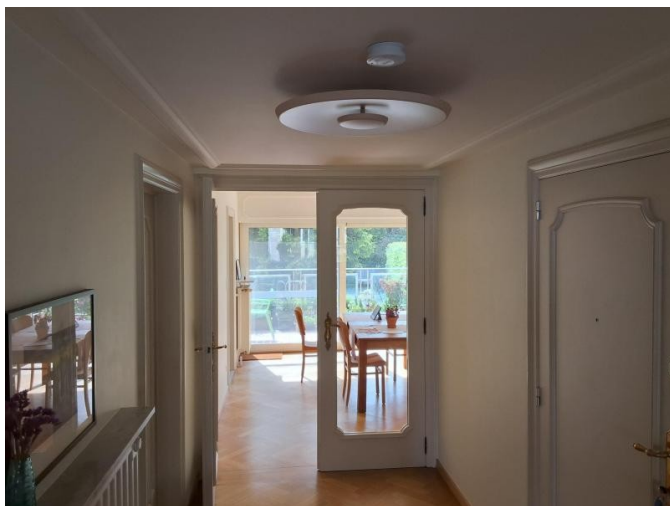
Vrije foto

De plafonds werden afgewerkt met niet-asbestverdachte voorzetpanelen die inspectie van de bedekte structuur (opbouw, pleisterwerk) verhinderen.

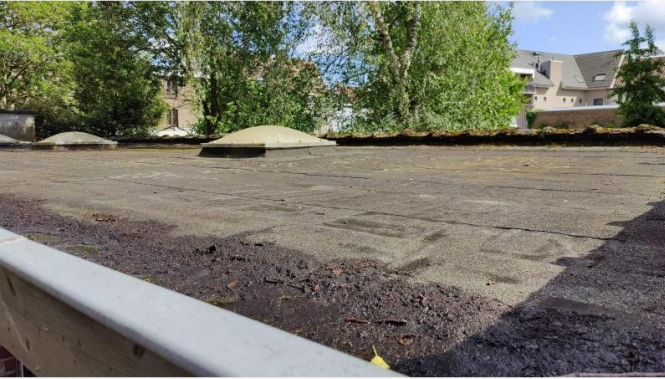
Vrije foto

De dakbedekking van de garage behoort tot de gemene delen en maakt geen deel uit van dit attest.

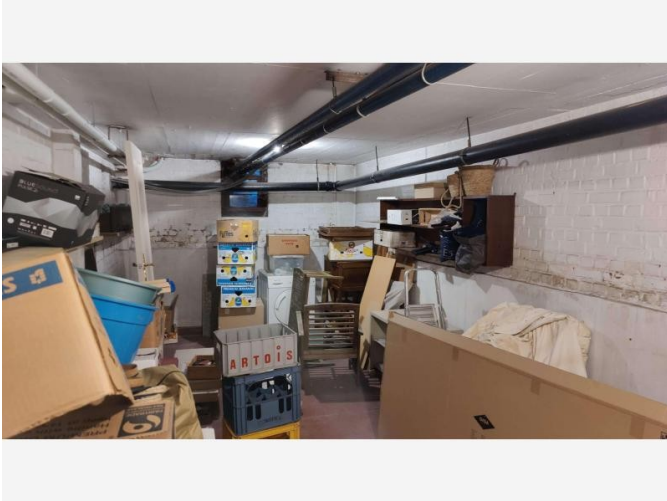
Vrije foto

Geen waarneembare asbestverdachte materialen aangetroffen

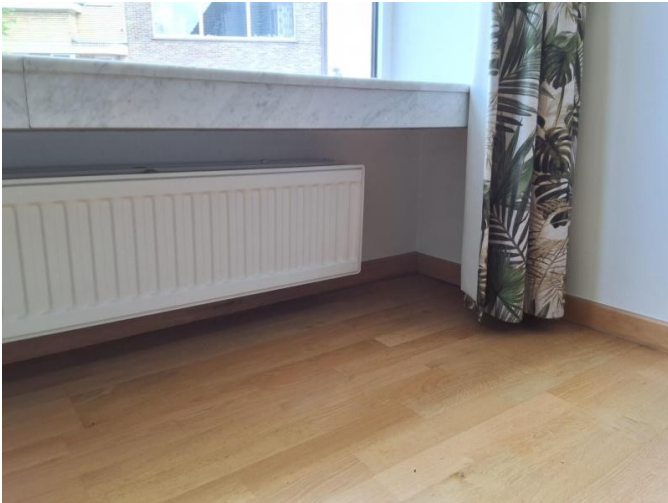
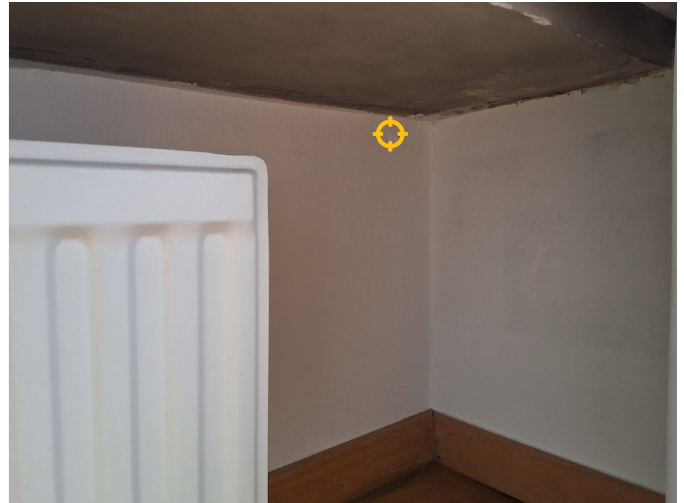
Fiche 6: Pleisterwerk wanden

Geen asbest

| # | Type | Referentie | Resultaat |
|---|---|---|---|
| 6.1 | Mengmonster | MM1 | Geen asbest |

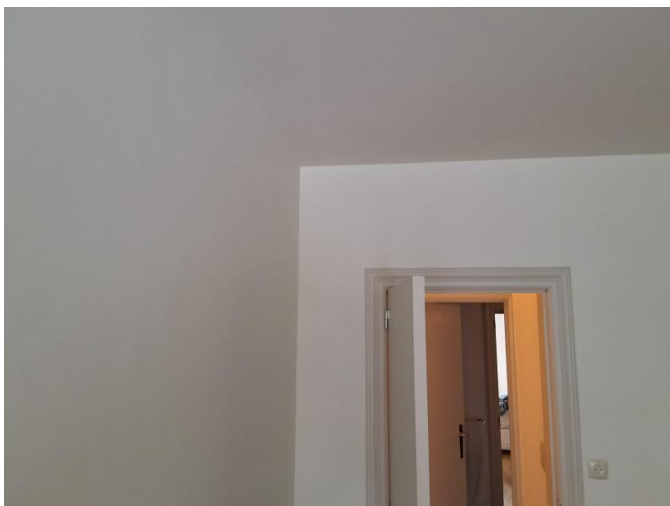
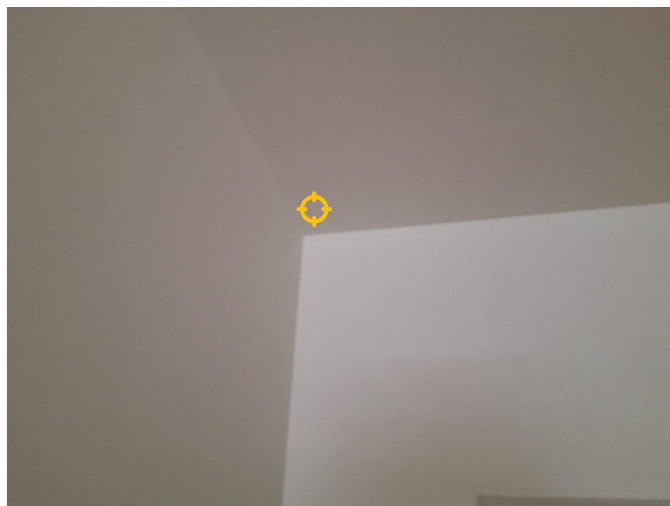
Geen asbest

| # | Type | Referentie | Resultaat |
|---|---|---|---|
| 7.1 | Mengmonster | MM2 | Geen asbest |
