Asbestinventarisatetest

Kongostraat 80, 9000 Gent

Attestnummer : **20240618-000044.000**

Uitgegeven op : **18.06.2024**

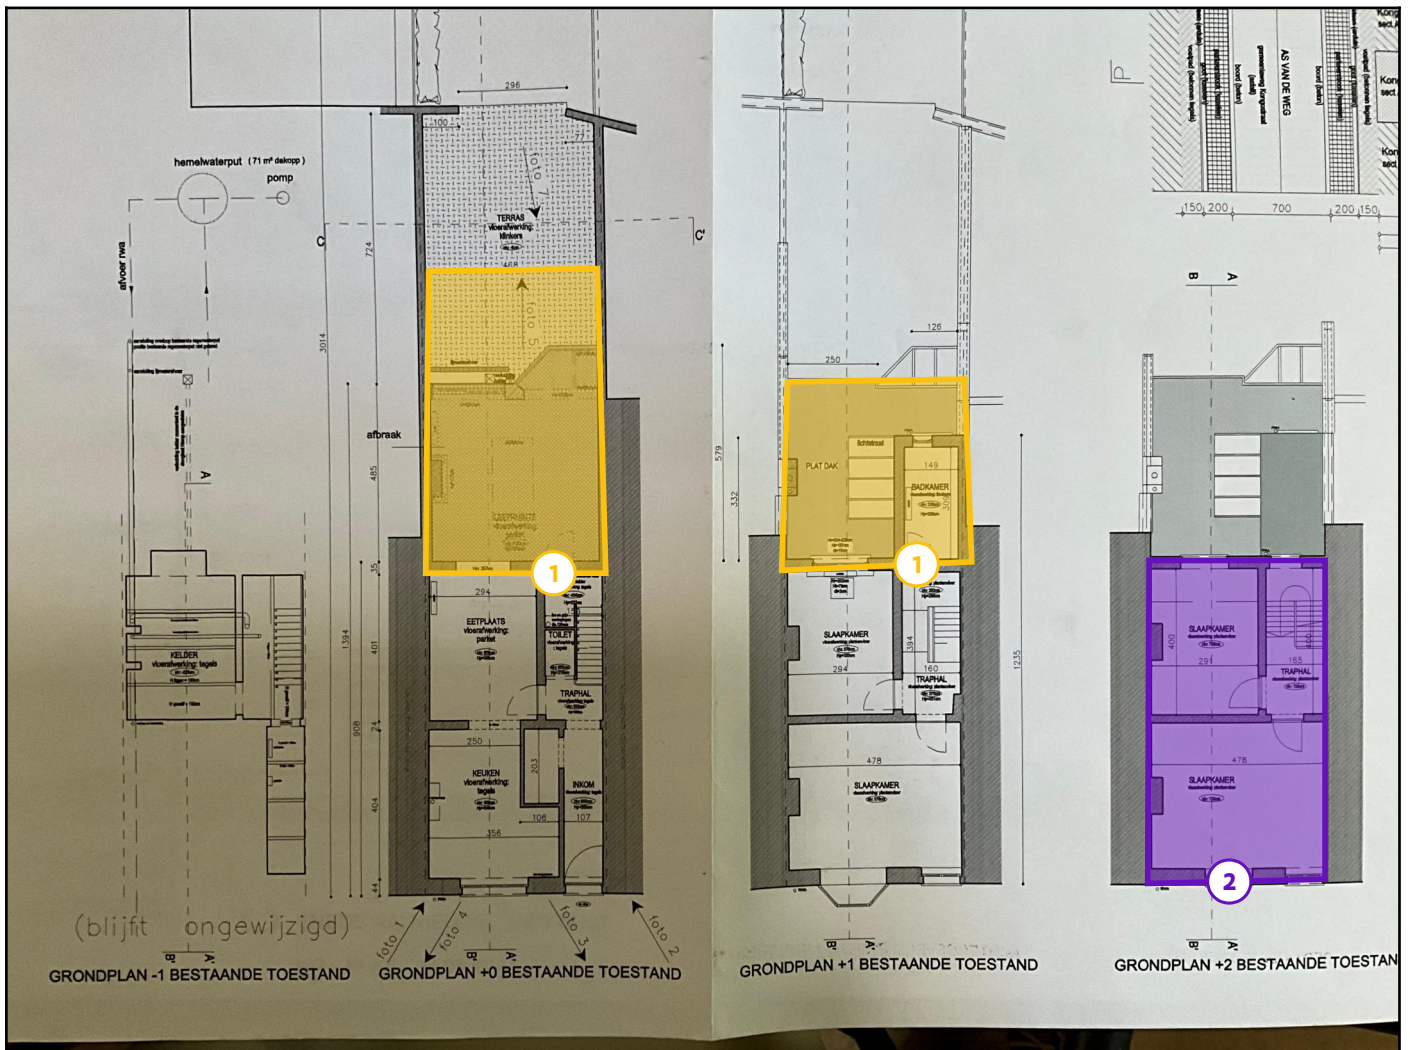
Plan 1.1: plan

Beschrijving	Type	Actie
1. Nieuw aangebouwd achtergedeelte	Uitsluiting	-
2. Plafonds: Lambrisering / beplatingen	Advies	-

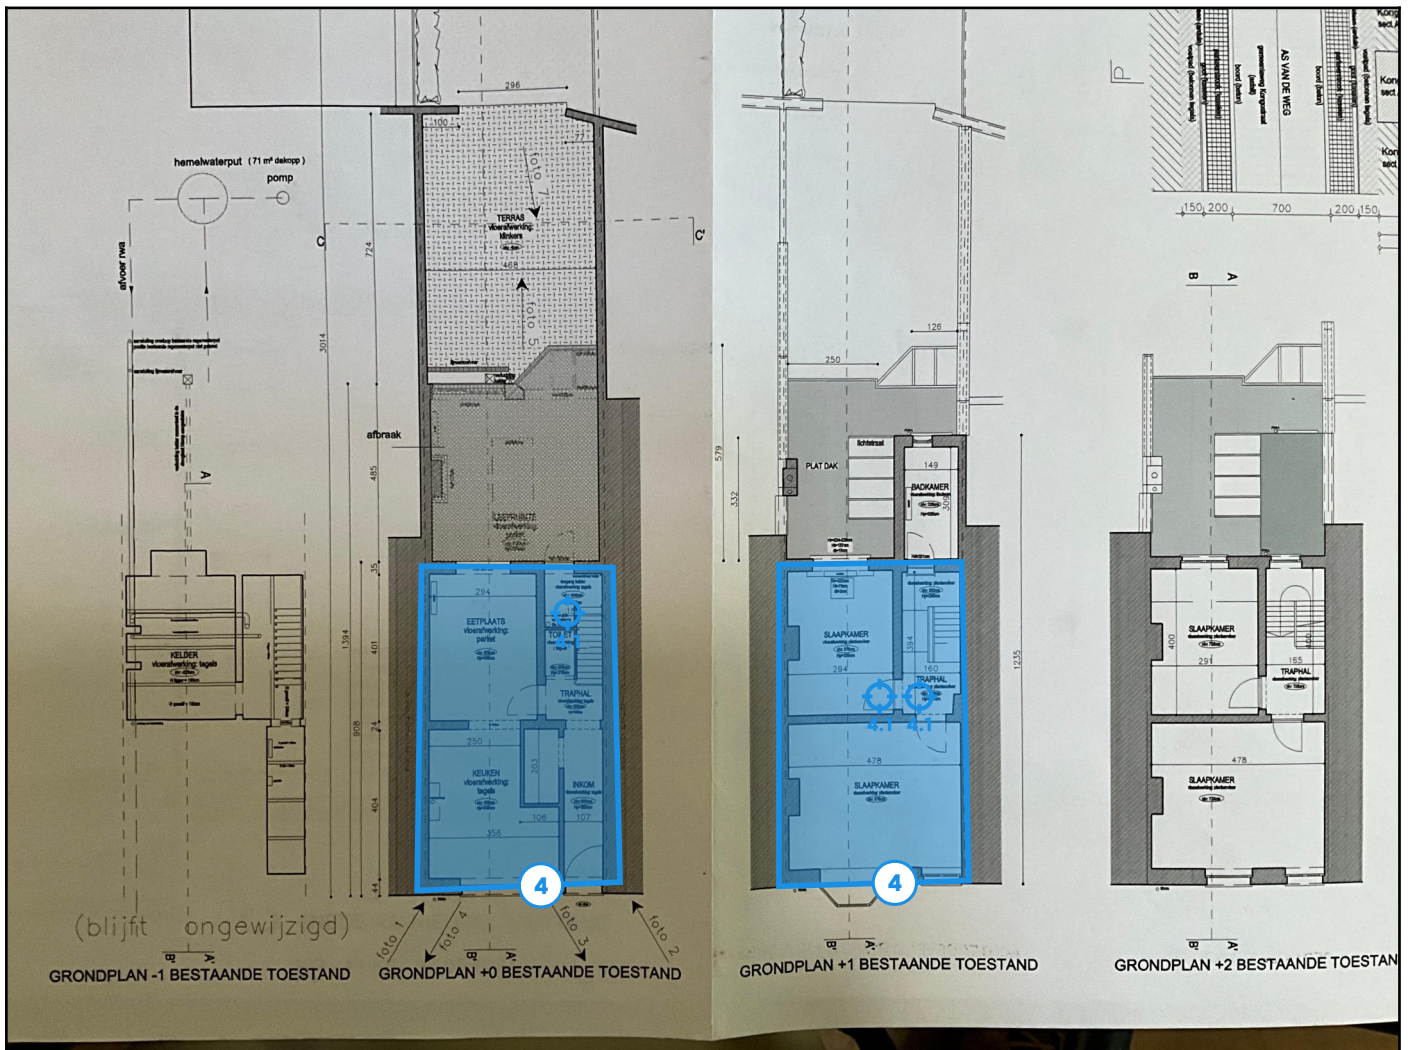
Plan 1.2: plan

Beschrijving	Type	Actie
4. Plafonds: pleisterwerk	Geen asbest	-
4.1 Code: 002	Mengmonster	-

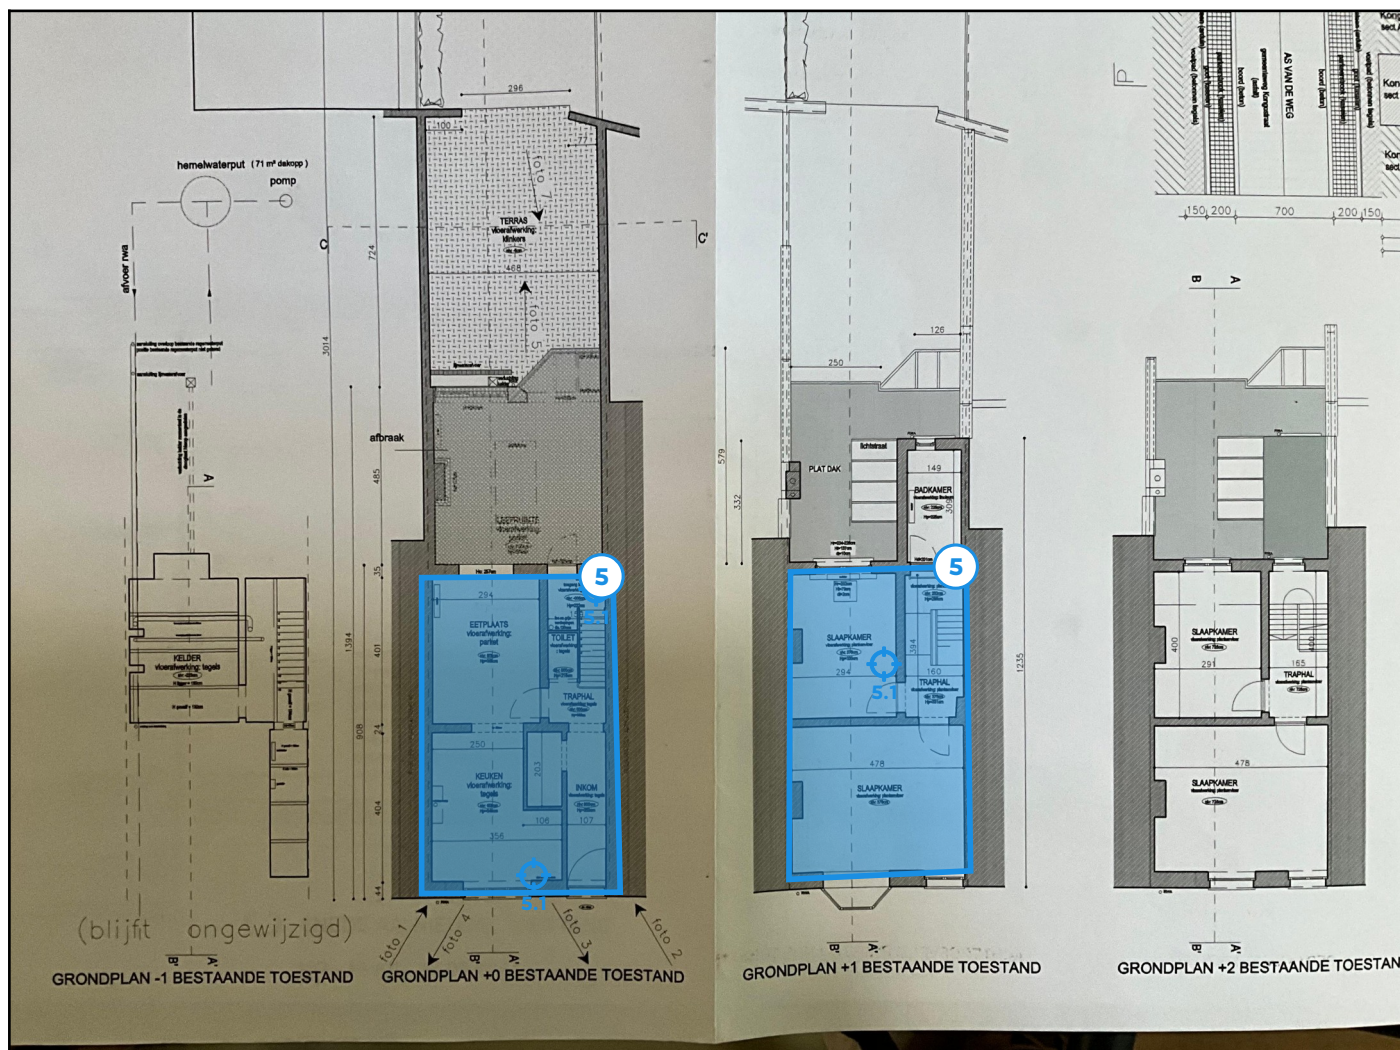
Plan 1.3: plan

Beschrijving	Type	Actie
5. Wanden: pleisterwerk	Geen asbest	-
5.1 Code: 001	Mengmonster	-

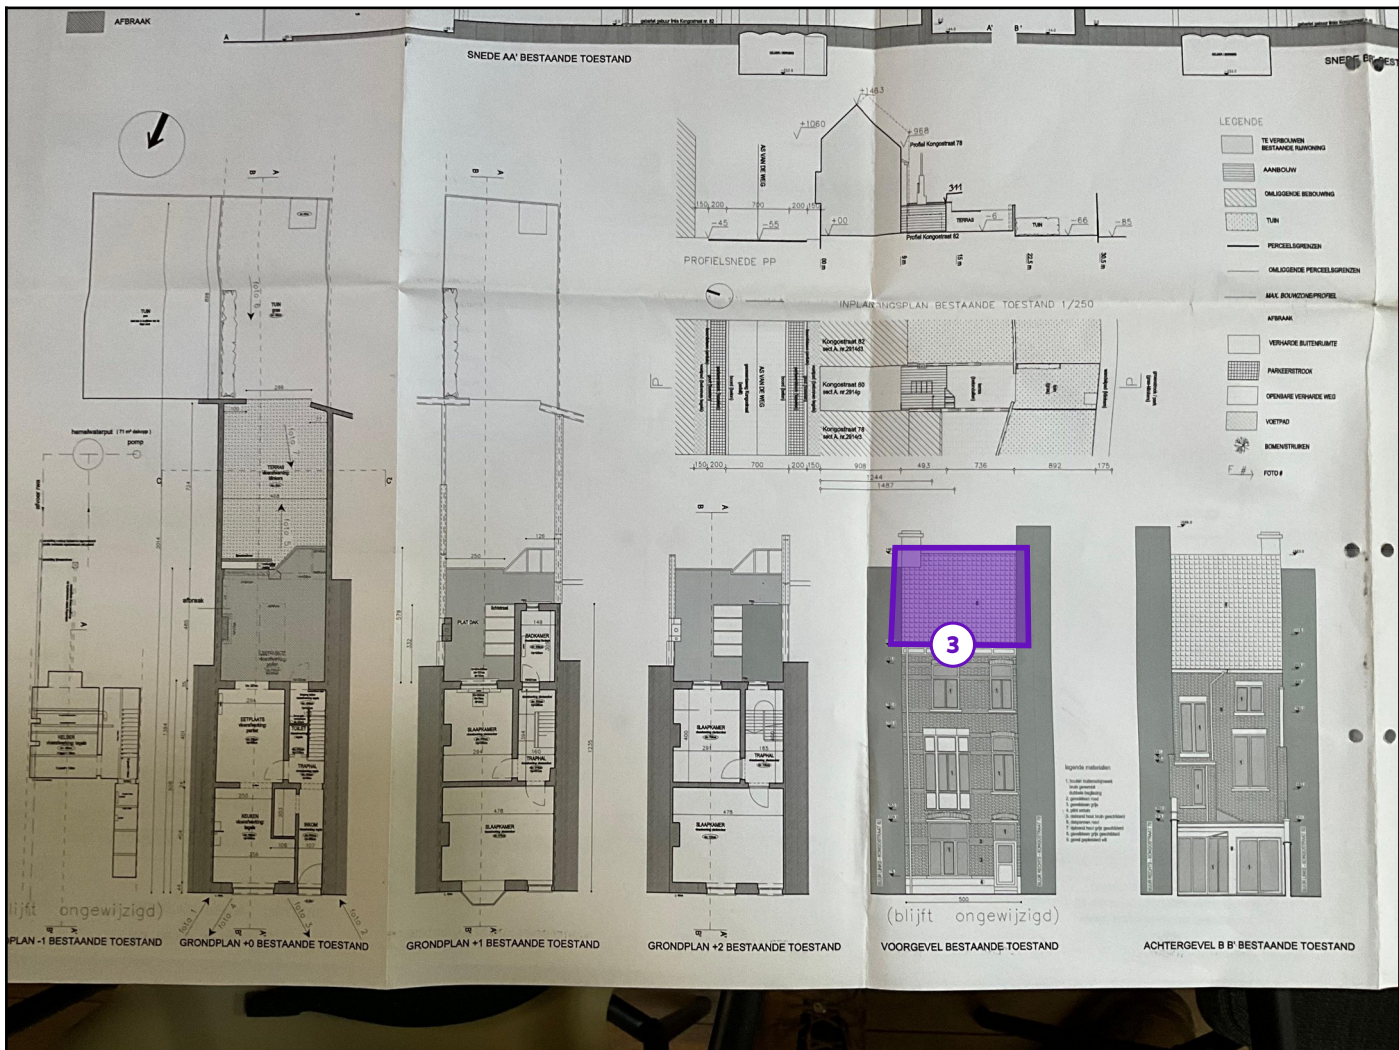
Plan 1.4: IMG_2999

Beschrijving	Type	Actie
3. Plafonds: gipskarton beplating	Advies	-

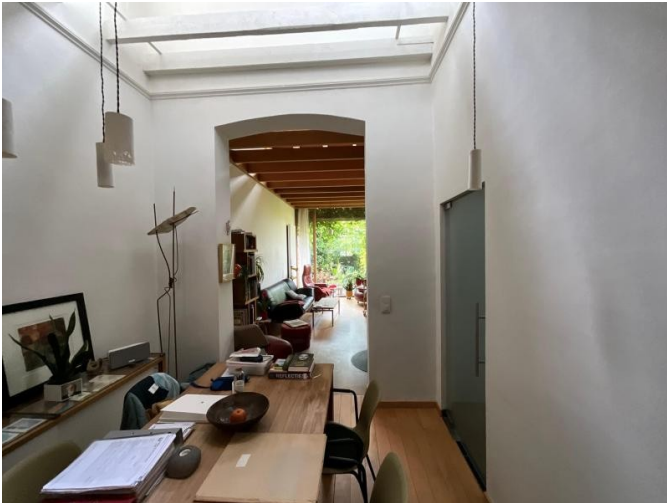
Situeringfoto

Conclusie

Uitgesloten van inspectie

Bouwjaar: 2014

Constructies gebouwd vanaf 2001 moeten niet onderzocht worden

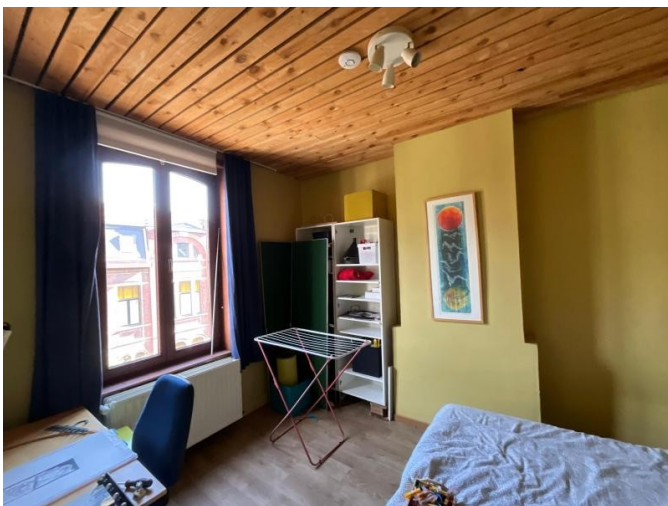
Vrije foto

Verschillende plafonds bestaan uit beplating en/of lambriseringen. Binnen het kader van een niet-destructief onderzoek konden de achterliggende lagen niet worden geanalyseerd. Enkel door deze te verwijderen of door een destructief onderzoek kunnen de achterliggende lagen geanalyseerd worden. Bij vernieuwing van deze binnenschil wordt aanbevolen om nieuw monstername te laten nemen.

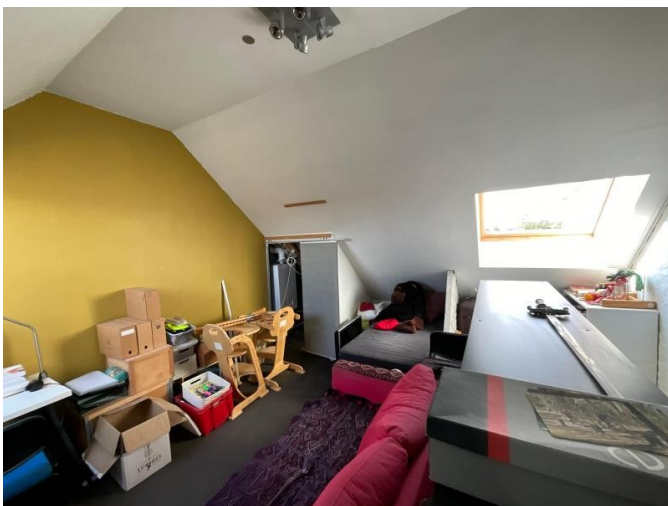
Vrije foto

Verskillende plafonds bestaan uit gipskartonbeplating. Binnen het kader van een niet-destructief onderzoek konden de achterliggende lagen niet worden geanalyseerd. Enkel door deze te verwijderen of door een destructief onderzoek kunnen de achterliggende lagen geanalyseerd worden. Bij vernieuwing van deze binnenschil wordt aanbevolen om nieuw monstername te laten nemen.

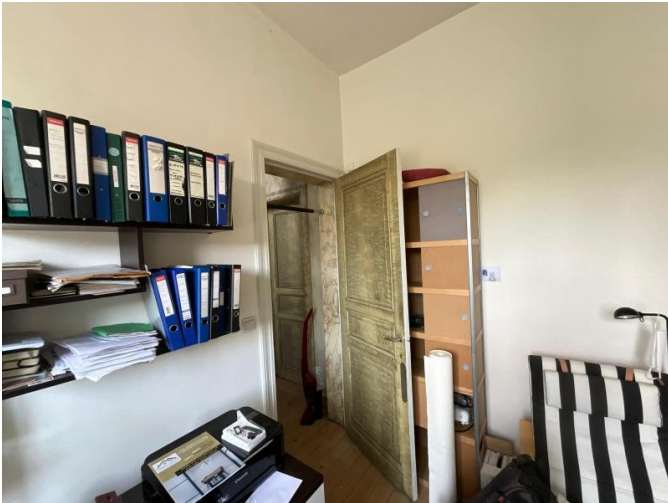
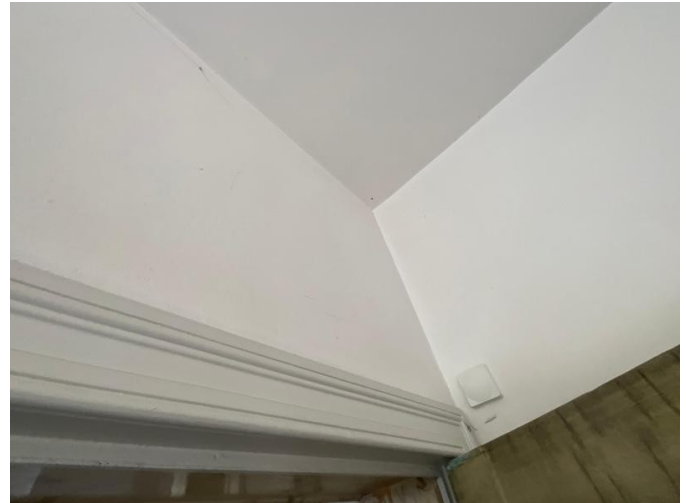
Fiche 4: Plafonds: pleisterwerk

Conclusie

Geen asbest

#	Type	Referentie	Resultaat
4.1	Mengmonster	002	Geen asbest

Beschrijving	Plafonds: pleisterwerk
Omgeving	Binnen
Primaire drager	Plafond
Bindmiddel van materiaal	Gips - kalk
Gebondenheid op basis van bindmiddel	Niet-hechtgebonden
Hoeveelheid (oppervlakte - dikte - aantal)	• 80,00 m ² - 1,00 cm - 1 stuk
Totaal volume	0,80 m ³
Identificatiemethode	Vaststelling met monsternamen
Destructieve handeling voor identificatie	Nee
Opmerking	De vaststelling dat de plafondbeploistering asbestveilig is, is gebaseerd op een beperkt aantal monsterstalen, welke door een erkend labo werden geanalyseerd. Dit geeft slechts een indicatie van de algemene asbestveilige toestand. Bij sloop of grondige werken en bij het (plaatselijk) verwijderen van het pleisterwerk wordt aangeraden steeds bijkomende stalen te nemen van elk plafond.

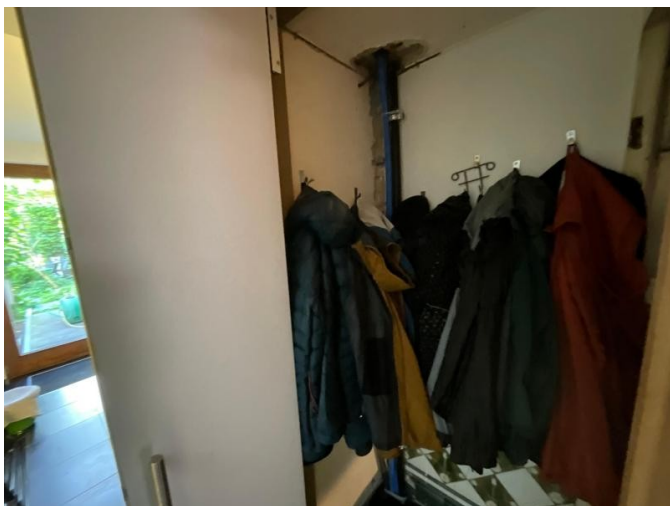
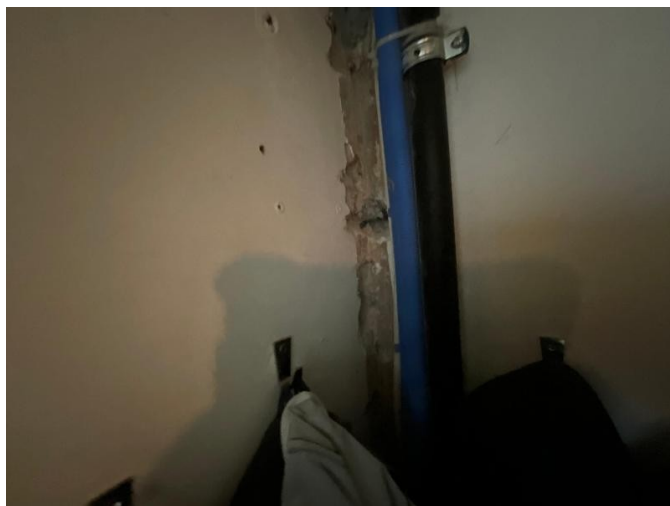
Fiche 5: Wanden: pleisterwerk

Conclusie

Geen asbest

#	Type	Referentie	Resultaat
5.1	Mengmonster	001	Geen asbest

Beschrijving	Wanden: pleisterwerk
Omgeving	Binnen
Primaire drager	Binnenwand
Bindmiddel van materiaal	Gips - kalk
Gebondenheid op basis van bindmiddel	Niet-hechtgebonden
Hoeveelheid (oppervlakte - dikte - aantal)	• 160,00 m ² - 1,00 cm - 1 stuk
Totaal volume	1,60 m ³
Identificatiemethode	Vaststelling met monstername
Destructieve handeling voor identificatie	Nee
Opmerking	De vaststelling dat de wanden asbestveilig zijn, is gebaseerd op een beperkt aantal monsterstalen, welke door een erkend labo werden geanalyseerd. Daardoor geeft dit slechts een indicatie van de algemene asbestveilige toestand. Bij sloop of grondige werken en bij het (plaatselijk) verwijderen van het pleisterwerk wordt aangeraden steeds bijkomende stalen te nemen van elke muur.
