Asbestinventarisatetest

Scheldestraat 67, 9040 Gent

Attestnummer : 20240415-000017.000

Uitgegeven op : 15.04.2024

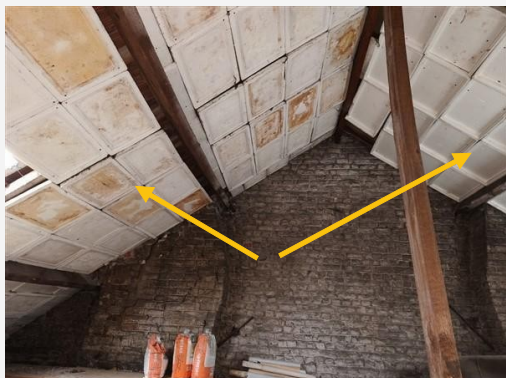
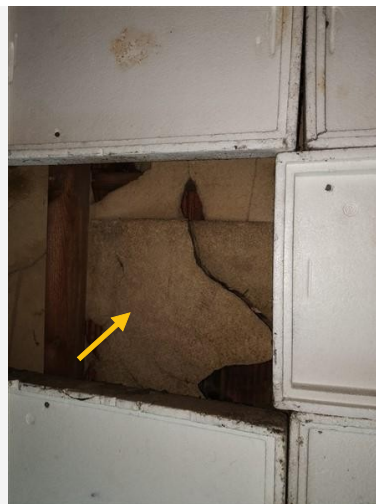
Eindbeoordeling materiaalrisico	Hoog materiaalrisico en/of hoge kans op vezelvrijgave
---------------------------------	---

Gebondenheid	Categorie 1: hechtgebonden in oorsprong
Asbestsoort (vezeltype)	Crocidoliet aanwezig
Asbestconcentratie	Laag (< 50%)
Afschermingsgraad van het gehele materiaal	Geheel of deels (ook) vrij aan de binnenlucht
Toestand van het materiaal	Zwaar beschadigd, zwaar verweerd

Beschrijving	Onderdak - hellend dak
Omgeving	Binnen
Primaire drager	Schuin dak
Asbestmateriaal	Plaat, paneel, tablet - Type Menuiserite
Bindmiddel van asbestmateriaal	Cement
Gebondenheid op basis van bindmiddel	Hecht
Hoeveelheid (oppervlakte - dikte - aantal)	• 56,00 m ² - 0,30 cm - 1 stuk
Totaal volume	0,168 m ³
Eenvoudig bereikbaar	Ja
Bevestigingswijze	• Geschroefd
Identificatiemethode	Vaststelling zonder monsternamen

Dringend verwijderen

- Sluit de ruimte luchtdicht af en vermijd het betreden van de ruimte.
- Verwijder dit asbestmateriaal zo snel mogelijk. Volg de toestand goed op.

- Eenvoudige handelingen: mag via doe-het-zelf of door werknemer(s) met opleidingsattest eenvoudige handelingen
Mag via doe-het-zelf worden verwijderd als de toestand van het materiaal niet veranderd en er geen bijkomende vezelvrijgave is. Indien dit niet kan worden gegarandeerd is een erkend asbestverwijderaar verplicht en verantwoordelijk voor de correcte uitvoering.

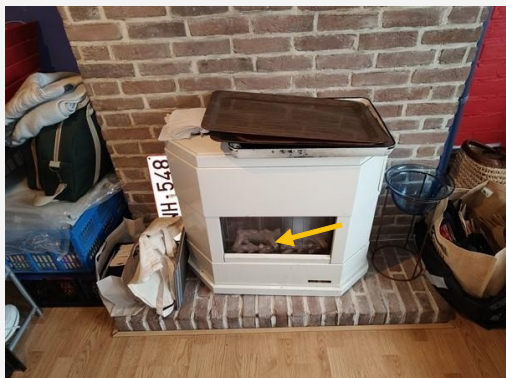
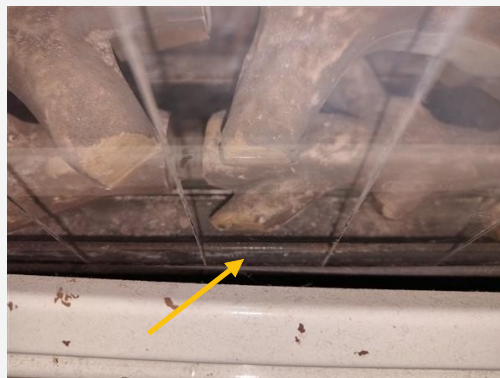
Eindbeoordeling materiaalrisico	Hoog materiaalrisico en/of hoge kans op vezelvrijgave
---------------------------------	---

Gebondenheid	Categorie 3: niet-hechtgebonden met weinig of geen matrix
Asbestsoort (vezeltype)	Alleen chrysotiel
Asbestconcentratie	Hoog ($\geq 50\%$)
Afschermingsgraad van het gehele materiaal	Geheel of deels vrij aan de buitenlucht
Toestand van het materiaal	Zwaar beschadigd, zwaar verweerd

Beschrijving	Kachelkoord
Omgeving	Binnen
Primaire drager	HVAC infrastructuur en uitrusting
Asbestmateriaal	Koord, lint, band, strip
Bindmiddel van asbestmateriaal	Weinig of geen bindmiddel (textiel, bevolking, ...)
Gebondenheid op basis van bindmiddel	Niet-hechtgebonden
Hoeveelheid (lengte - omtrek - aantal)	<ul style="list-style-type: none">• 2,00 m - 1,00 cm - 1 stuk
Totale oppervlakte	0,02 m ²
Eenvoudig bereikbaar	Ja
Bevestigingswijze	<ul style="list-style-type: none">• Geklemd
Identificatiemethode	Vaststelling zonder monsternamen

Dringend verwijderen

- Verwijder dit asbestmateriaal zo snel mogelijk. Volg de toestand goed op.

- Eenvoudige handelingen: mag via doe-het-zelf of door werknemer(s) met opleidingsattest eenvoudige handelingen
Mag via doe-het-zelf worden verwijderd als de toestand van het materiaal niet veranderd en er geen bijkomende vezelvrijgave is. Indien dit niet kan worden gegarandeerd is een erkend asbestverwijderaar verplicht en verantwoordelijk voor de correcte uitvoering.

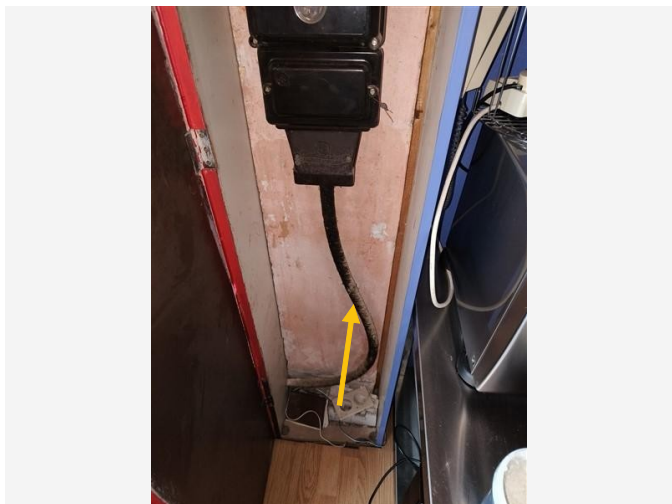
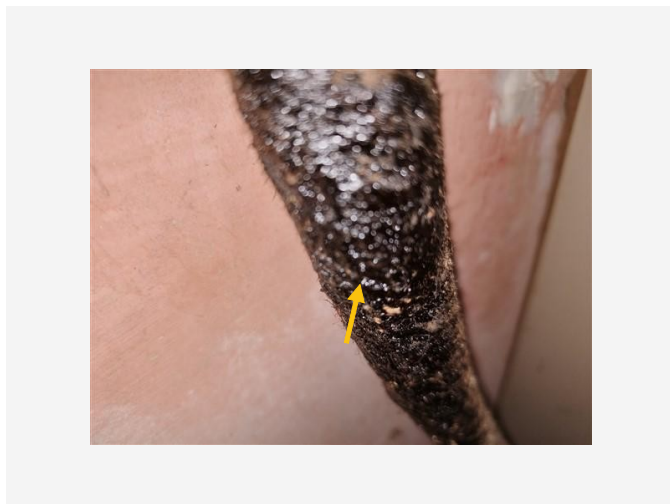
Eindbeoordeling materiaalrisico	Hoog materiaalrisico en/of hoge kans op vezelvrijgave
---------------------------------	---

Gebondenheid	Categorie 3: niet-hechtgebonden met weinig of geen matrix
Asbestsoort (vezeltype)	Alleen chrysotiel
Asbestconcentratie	Hoog ($\geq 50\%$)
Afschermingsgraad van het gehele materiaal	Geheel of deels (ook) vrij aan de binnenlucht
Toestand van het materiaal	Matig beschadigd, matig verweerd

Beschrijving	Koord - elektriciteitskabel
Omgeving	Binnen
Primaire drager	Communicatie en elektrische infrastructuur en uitrusting
Asbestmateriaal	Koord, lint, band, strip
Bindmiddel van asbestmateriaal	Weinig of geen bindmiddel (textiel, bevloking, ...)
Gebondenheid op basis van bindmiddel	Niet-hechtgebonden
Hoeveelheid (lengte - omtrek - aantal)	<ul style="list-style-type: none"> 1,00 m - 2,00 cm - 1 stuk
Totale oppervlakte	0,02 m ²
Eenvoudig bereikbaar	Ja
Bevestigingswijze	<ul style="list-style-type: none"> Verlijmd, ingegoten, versmeerd

Dringend verwijderen

- Zorg voor een veilig beheer. Vermijd het beschadigen van het asbestmateriaal. Controleer de toestand jaarlijks op wijzigingen.
- Scherm in afwachting van verwijdering het asbestmateriaal af van luchtstromingen en verstoring: bijvoorbeeld door het te verpakken, te fixeren, af te dekken, signalisatie - afbakening aan te brengen, ...

- Eenvoudige handelingen: enkel door erkend asbestverwijderaar
Dit vereist bijkomende maatregelen en voldoende expertise om het asbestmateriaal te verwijderen zonder het te breken en vezels vrij te geven.

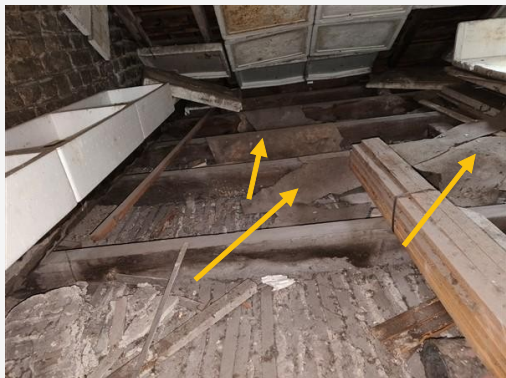
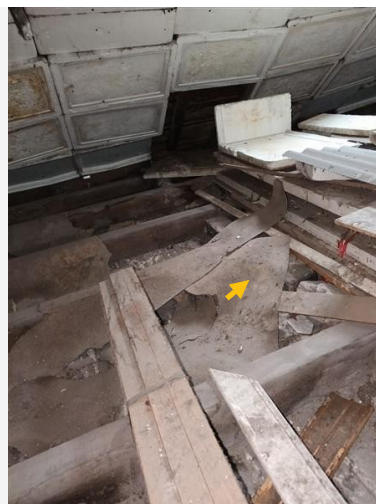
Beschrijving	Vloerzeil zolder
Type afvalstof	Betreft stock-voorraad of gedemonteerde asbestmaterialen
Aanwezige resten	Resten stock, vloerzeil
Omgeving	Binnen
Primaire drager	Vloer
Asbestmaterialen	<ul style="list-style-type: none">Prefab - afwerking - Vloerzeil
Bindmiddel van asbestmateriaal	Karton - papier - viltachtig
Gebondenheid op basis van bindmiddel	Niet-hechtgebonden
Hoeveelheid (gewicht - aantal)	<ul style="list-style-type: none">50,00 kg - 1 stuk
Totaal gewicht	50,00 kg
Eenvoudig bereikbaar	Ja
Identificatiemethode	Vaststelling zonder monstername Motivatie: Op vraag van de eigenaar-opdrachtgever werd geen monstername uitgevoerd

Dringend verwijderen

- Verwijder het asbestafval.

- Eenvoudige handelingen: mag via doe-het-zelf of door werknemer(s) met opleidingsattest eenvoudige handelingen
Mag via doe-het-zelf worden verwijderd als de toestand van het materiaal niet veranderd en er geen bijkomende vezelvrijgave is. Indien dit niet kan worden gegarandeerd is een erkend asbestverwijderaar verplicht en verantwoordelijk voor de correcte uitvoering.

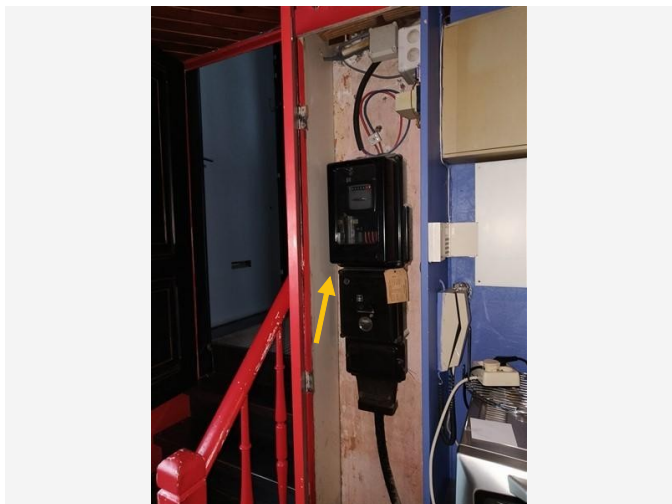
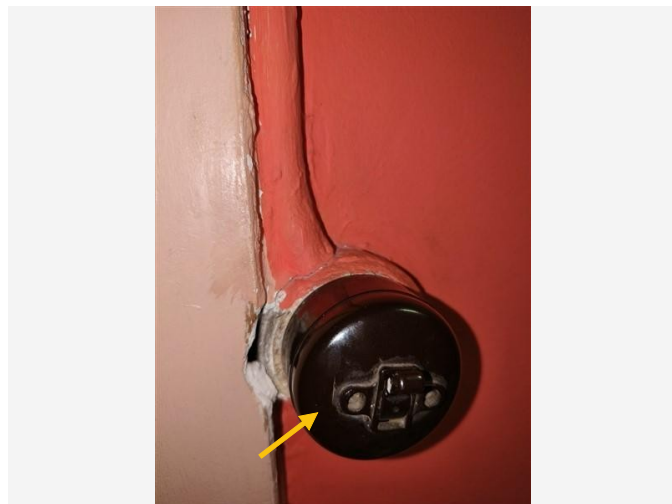
Eindbeoordeling materiaalrisico	Verhoogd materiaalrisico en/of verhoogde kans op vezelvrijgave
---------------------------------	--

Gebondenheid	Categorie 1: hechtgebonden in oorsprong
Asbestsoort (vezeltype)	Crocidoliet aanwezig
Asbestconcentratie	Laag (< 50%)
Afschermingsgraad van het gehele materiaal	Geheel of deels (ook) vrij aan de binnenlucht
Toestand van het materiaal	Licht beschadigd, licht verweerd. Intact materiaal type Pical – asbestboard of categorie III 'gebondenheid'

Beschrijving	Schakelmateriaal - bakeliet
Omgeving	Binnen
Primaire drager	Communicatie en elektrische infrastructuur en uitrusting
Asbestmateriaal	Plaat, paneel, tablet - Type Bakeliet
Bindmiddel van asbestmateriaal	Kunststof of -hars
Gebondenheid op basis van bindmiddel	Hecht
Hoeveelheid (oppervlakte - dikte - aantal)	• 1,00 m ² - 1,00 cm - 1 stuk
Totaal volume	0,01 m ³
Eenvoudig bereikbaar	Ja

Bevestigingswijze	• Geschroefd
Identificatiemethode	Vaststelling zonder monstername
Destructieve handeling voor identificatie	Nee
Opmerking	Bakeliet schakelmateriaal verspreid over de volledige woning.

Verwijderen

- Verwijder dit asbestmateriaal zo snel mogelijk. Volg de toestand goed op.

- Eenvoudige handelingen: mag via doe-het-zelf of door werknemer(s) met opleidingsattest eenvoudige handelingen
Mag via doe-het-zelf worden verwijderd als de toestand van het materiaal niet veranderd en er geen bijkomende vezelvrijgave is. Indien dit niet kan worden gegarandeerd is een erkend asbestverwijderaar verplicht en verantwoordelijk voor de correcte uitvoering.

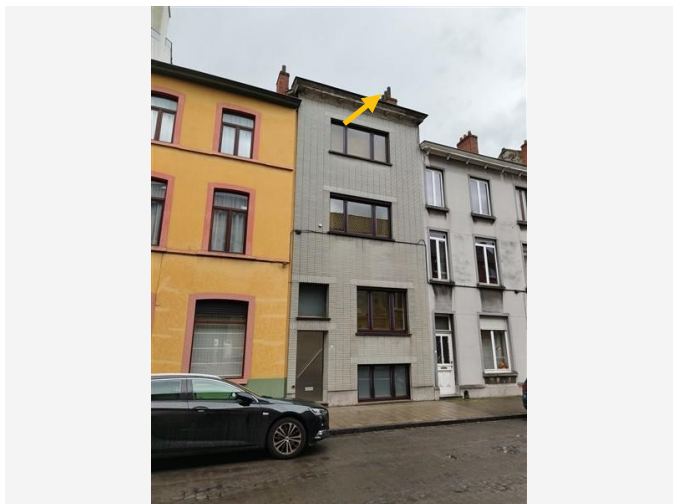
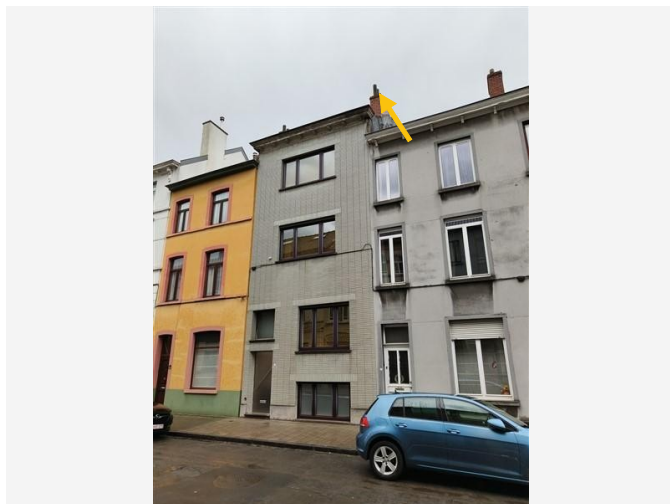
Eindbeoordeling materiaalrisico	Verhoogd materiaalrisico en/of verhoogde kans op vezelvrijgave
---------------------------------	--

Gebondenheid	Categorie 1: hechtgebonden in oorsprong
Asbestsoort (vezeltype)	Crocidoliet aanwezig
Asbestconcentratie	Laag (< 50%)
Afschermingsgraad van het gehele materiaal	Geheel of deels vrij aan de buitenlucht
Toestand van het materiaal	Matig beschadigd, matig verweerd

Beschrijving	Rookgaskanaal
Omgeving	Buiten
Primaire drager	HVAC infrastructuur en uitrusting
Asbestmateriaal	Rookgaskanaal
Bindmiddel van asbestmateriaal	Cement
Gebondenheid op basis van bindmiddel	Hecht
Hoeveelheid (lengte - omtrek - dikte - aantal)	<ul style="list-style-type: none">• 5,00 m - 30,00 cm - 3,00 cm - 1 stuk
Totaal volume	0,045 m ³
Eenvoudig bereikbaar	Ja
Bevestigingswijze	<ul style="list-style-type: none">• Verlijmd, ingegoten, versmeerd
Identificatiemethode	Vaststelling zonder monsternamen

Verwijderen

- Verwijder dit asbestmateriaal zo snel mogelijk. Volg de toestand goed op.

- Eenvoudige handelingen: mag via doe-het-zelf of door werknemer(s) met opleidingsattest eenvoudige handelingen
Mag via doe-het-zelf worden verwijderd als de toestand van het materiaal niet veranderd en er geen bijkomende vezelvrijgave is. Indien dit niet kan worden gegarandeerd is een erkend asbestverwijderaar verplicht en verantwoordelijk voor de correcte uitvoering.

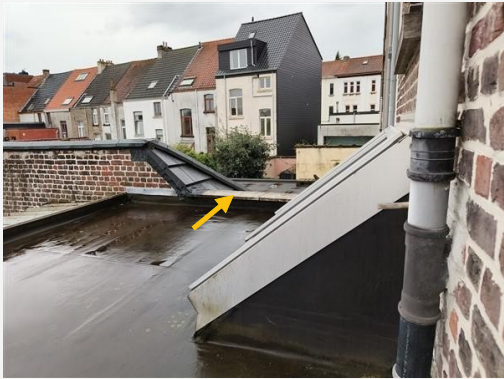
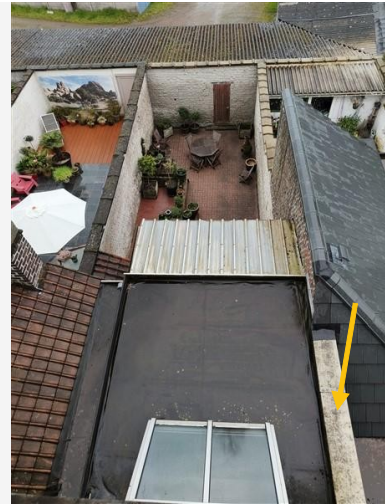
Eindbeoordeling materiaalrisico	Laag materiaalrisico en/of verlaagde kans op vezelvrijgave
---------------------------------	--

Gebondenheid	Categorie 1: hechtgebonden in oorsprong
Asbestsoort (vezeltype)	Crocidoliet aanwezig
Asbestconcentratie	Laag (< 50%)
Afschermingsgraad van het gehele materiaal	Geheel of deels vrij aan de buitenlucht
Toestand van het materiaal	Licht beschadigd, licht verweerd. Intact materiaal type Pical – asbestboard of categorie III 'gebondenheid'

Beschrijving	Deksteen - muur
Omgeving	Buiten
Primaire drager	Wand vrijstaand (scheidingsmuur, ...)
Asbestmateriaal	Deksteen, muurkap - Hol
Bindmiddel van asbestmateriaal	Cement
Gebondenheid op basis van bindmiddel	Hecht
Hoeveelheid (oppervlakte - dikte - aantal)	• 3,00 m ² - 5,00 cm - 1 stuk
Totaal volume	0,15 m ³

Zorgvuldig beheren

- Verwijder dit asbestmateriaal zo snel mogelijk. Volg de toestand goed op.
- Hemelwater dat afspoelt van asbestcement daken of gevels kan asbestdeeltjes bevatten. Gebruik het enkel voor gesloten circuits (bv. spoelen toiletten). Reinig na het vervangen van het dak of de gevel de dakgoten en regenwaterput of -ton om asbesthoudend sediment of slib te verwijderen
- Voer bijkomende staalname(s) uit.

- Eenvoudige handelingen: mag via doe-het-zelf of door werknemer(s) met opleidingsattest eenvoudige handelingen
Mag via doe-het-zelf worden verwijderd als de toestand van het materiaal niet veranderd en er geen bijkomende vezelvrijgave is. Indien dit niet kan worden gegarandeerd is een erkend asbestverwijderaar verplicht en verantwoordelijk voor de correcte uitvoering.

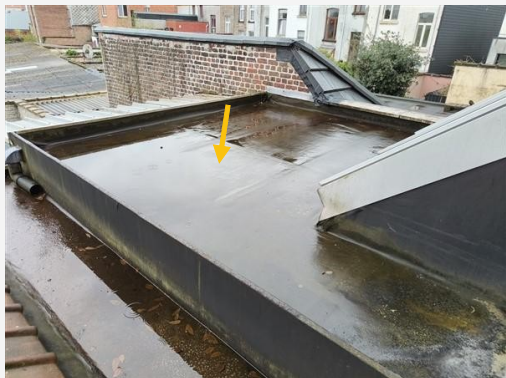
EPDM dakbedekking

Identificatiemethode	Bewijsdocument
Primaire drager	Plat dak
(Asbest)materiaal	Dak- en gevelbekleding - Roofing
Bindmiddel	Bitumen (roofing, teer, asfalt)
Gebondenheid bindmiddel	Hecht

Zie bewijsdocument.

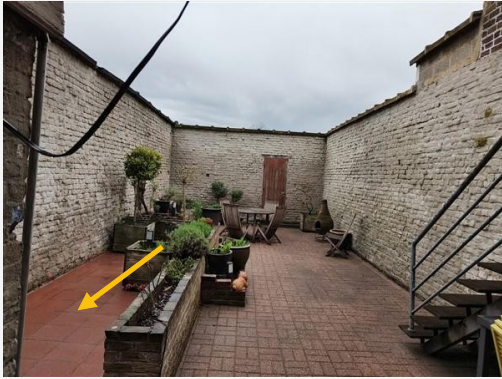
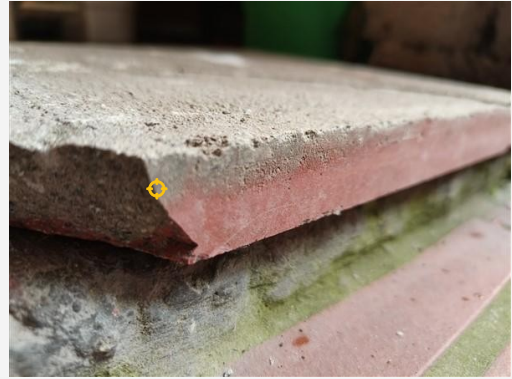
Fiche 9: Terrastegel merk SVK

Geen asbest

#	Type	Referentie	Resultaat
9.1	Puntmonster	M5	Geen asbest
