Asbestinventarisatetest

Begijnengracht 52, 9000 Gent

Attestnummer : 20240331-000048.000

Asbestveilig

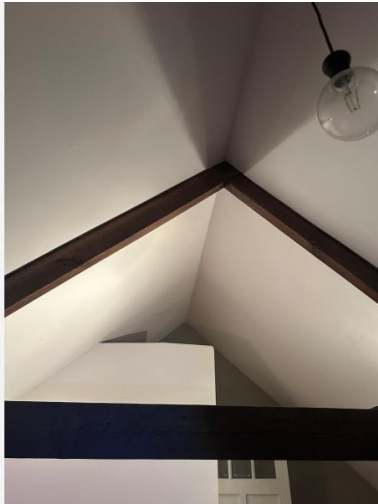
Eindbeoordeling materiaalrisico	Laag materiaalrisico en/of verlaagde kans op vezelvrijgave
Opmerking	Het onderdak staat niet in direct contact met de binnenruimten vanwege de afscherming met zeil en gyproc platen.

Gebondenheid	Categorie 1: hechtgebonden in oorsprong
Asbestsoort (vezeltype)	Crocidoliet aanwezig
Asbestconcentratie	Laag (< 50%)
Afschermingsgraad van het gehele materiaal	Geheel of deels vrij aan de buitenlucht
Toestand van het materiaal	Onbeschadigd, niet verweerd

Beschrijving	Onderdak
--------------	----------

Omgeving	Binnen
Primaire drager	Schuin dak
Asbestmateriaal	Plaat, paneel, tablet - Type Menuiserite
Bindmiddel van asbestmateriaal	Cement
Gebondenheid op basis van bindmiddel	Hecht
Hoeveelheid (oppervlakte - dikte - aantal)	<ul style="list-style-type: none"> • 60,00 m² - 0,50 cm - 1 stuk
Totaal volume	0,30 m ³
Eenvoudig bereikbaar	<p>Nee</p> <ul style="list-style-type: none"> • Het asbestmateriaal is bedekt (uitgezonderd laag verf, coating, behang, kunststof, textiel) en het wegnemen van het bedekkende materiaal kan niet zonder het bedekkende materiaal te beschadigen.
Bevestigingswijze	<ul style="list-style-type: none"> • Onbekend
Identificatiemethode	Vaststelling zonder monsternamen
Destructieve handeling voor identificatie	Nee
Opmerking	<p>Het onderdak is enkel waarneembaar door een dakpan op te heffen. In de technische ruimte op de zolderverdieping is te zien dat het onderdak volledig is afgeschermd van de binnenruimte met gyproc platen en een damschermd. Vanwege de grijze waargenomen kleur onder de dakpannen, dient verondersteld te worden dat het onderdak asbestverdacht is tot het tegendeel bewezen is. Vanwege de afwezigheid van exacte bewijsdocumenten, kan de asbestverdacht niet worden uitgesloten.</p>

- Zorg voor een veilig beheer. Vermijd het beschadigen van het asbestmateriaal. Controleer de toestand jaarlijks op wijzigingen.
- Voer bijkomende staalname(s) uit.

- Eenvoudige handelingen: mag via doe-het-zelf of door werknemer(s) met opleidingsattest eenvoudige handelingen
Het asbesthoudende onderdak kan niet via eenvoudige handelingen verwijderd worden zonder de platen te beschadigen. Voor een veilige verwijdering dient het bovendak en dakbedekking weggenomen te worden en de onderdakplaten langs buiten vervangen worden. Dit wordt best gedaan via eenvoudige handelingen. Het is van uiterst belang om de correcte PBM's hiervoor te gebruiken (FFP3 masker, overall category III type 5/6, schoenbeschermers,...) Ook is het ten zeerste aangeraden om de toepassing grondig te bevochtigen alvorens te verwijderen. Zo wordt het risico op vezelvrijgave significant gereduceert.

Vooraleer het onderdak verwijderd dient te worden, is het ten eerste aangeraden om bijkomende staalname uit te voeren van de onderdakplaten. Aangezien het dak ooit gerenoveerd is geweest door een voorgaande eigenaar, bestaat de kans dat de onderdakplaten niet meer asbesthoudend zijn. Vanwege het ontbreken van informatie omtrent de periode van de renovatie, kan dit zonder staalname niet met 100 zekerheid besloten worden.

Let op: hiervoor is het belangrijk om over een basiskennis van dakwerken en de gevaren te beschikken. Daarom is het uiterst aangeraden om de onderdakplaten niet zelf te verwijderen, maar door een erkend verwijderaar.

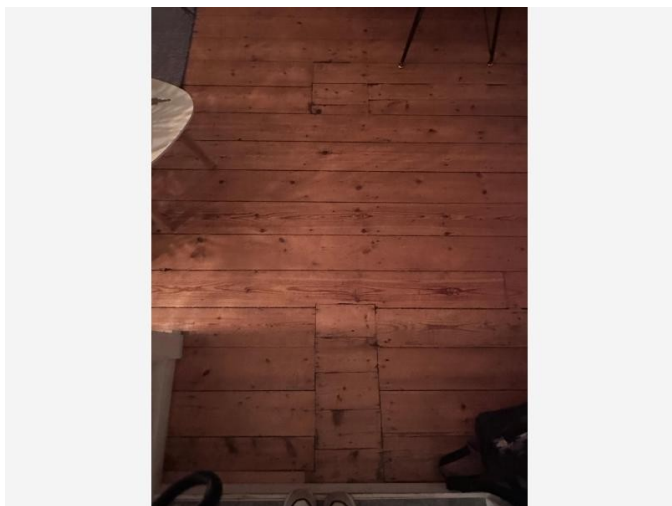
De vloeren in de woonkamer, slaapkamer op gelijkvloers en op de tweede verdieping zijn afgewerkt met een houten bekleding. Er kunnen hier geen asbestverdachte materialen worden vastgesteld. Echter zijn de onderliggende lagen niet waarneembaar, en kan er geen uitspraak gedaan worden over de asbestverdachtheid van onderliggende materialen.

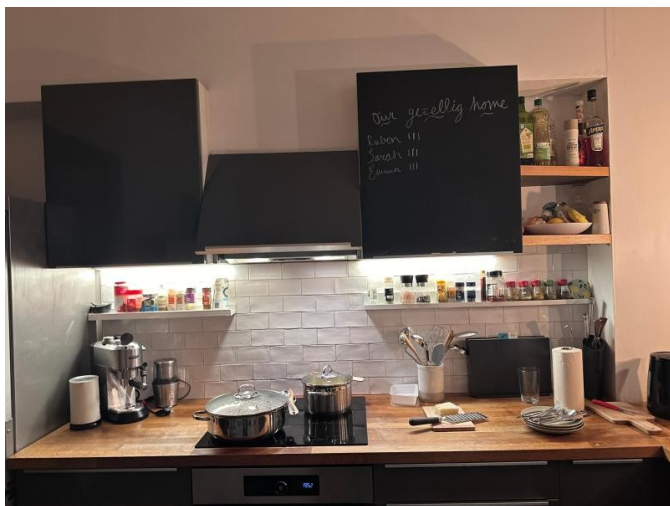
De tegels die zichtbaar aanwezig zijn in de keuken kunnen mogelijk bevestigd zijn met een asbestverdachte lijmlaag. Vanwege het niet-destructieve karakter van deze inventarisatie kon de hechtingsmethode van deze tegels niet waargenomen of geïnspecteerd worden. Bijgevolge is ook geen staal genomen.

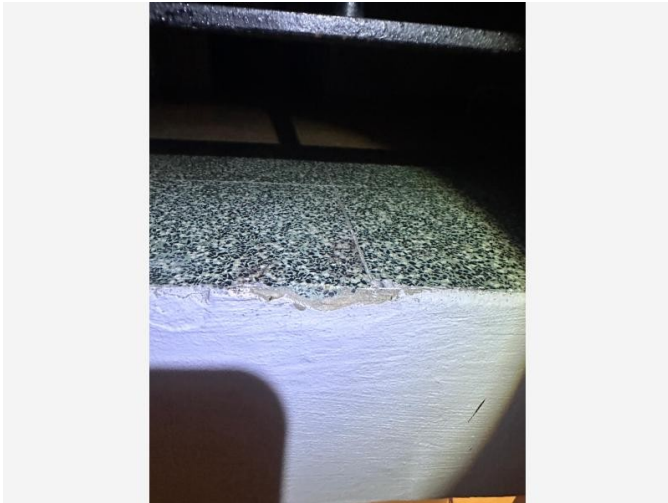
De tegels in de traphal zijn originele tegels die een gelijkaardige samenstelling hebben als de originele trapconstructie. Deze tegels werden visueel geïnspecteerd en er kan besloten worden dat deze niet asbestverdacht zijn.

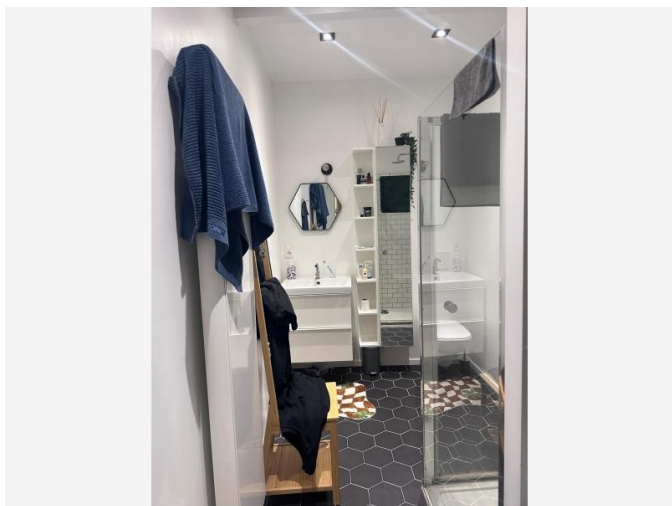
De badkamer op de gelijkvloers is gekenmerkt door een tegel vloerbekleding. Deze keramische tegels zijn niet asbestverdacht.

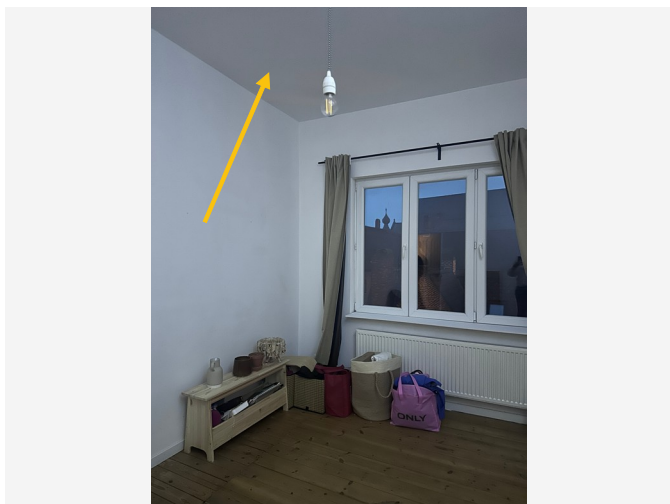
De plafonds klinken hol bij aantikken. Er kan besloten worden dat in alle ruimten een verlaagd plafond aanwezig is. Hierdoor is geen staal afgenomen van het plafondpleisterwerk. Bijgevolg valt er ook niet te oordelen over de asbestverdachtigheid van het originele pleisterwerk aan de plafonds aangezien deze niet waarneembaar is zonder destructief onderzoek.

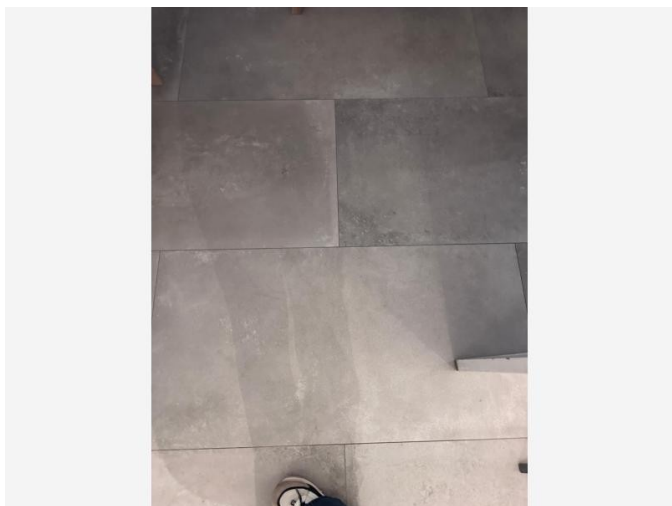
De vloeren op de gelijkvloers zijn bekleed met tegels. Deze keramische tegels zijn niet asbestverdacht.

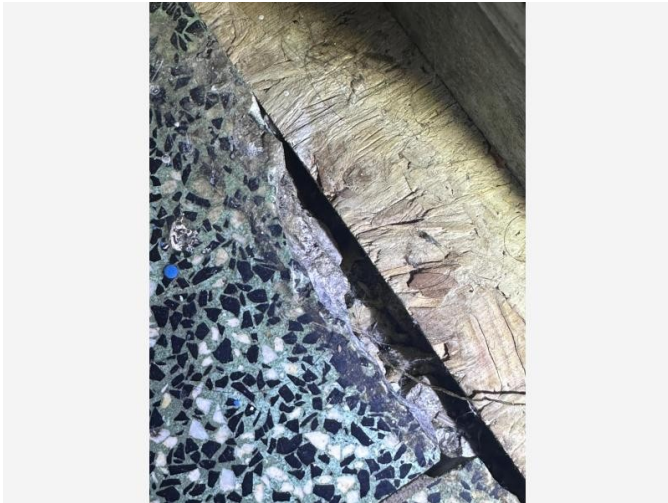
De originele trap heeft een beton/steen structuur. Na visuele inspectie van deze elementen op plaatsen waar lichte beschadigingen, kan bevestigd worden dat deze tegels en de trapstructuur niet asbestverdacht zijn.

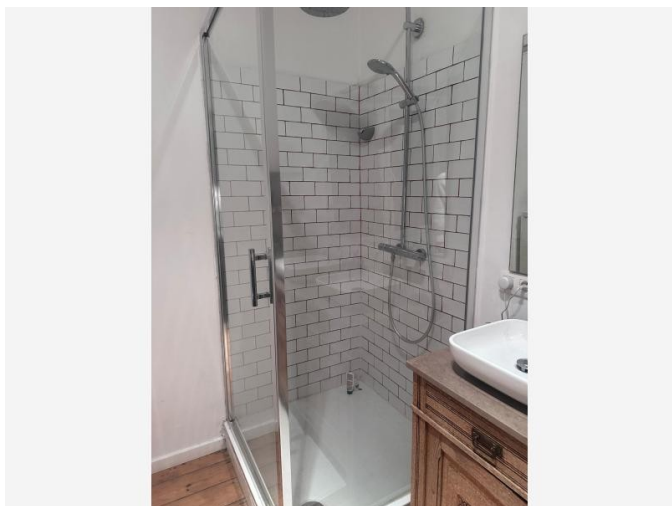
De wandtegels aanwezig in de badkamer zijn keramische tegels en bijgevolg niet asbestverdacht.

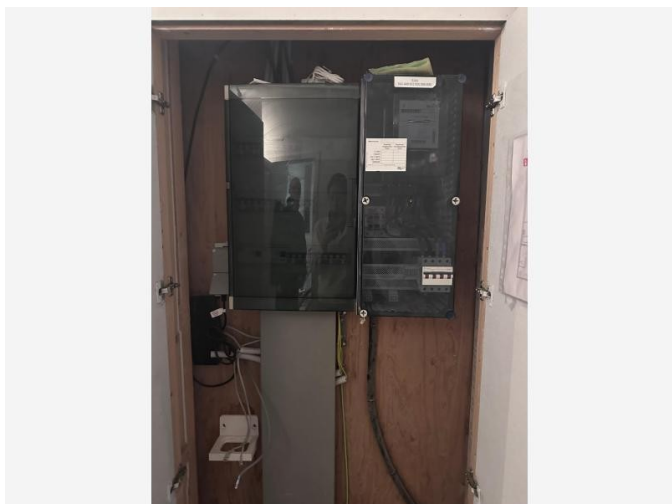
De zekeringskasten zijn recent vernieuwd en er zijn geen asbestverdachte elementen waar te nemen zoals bakeliet schakelaars en dergelijke.

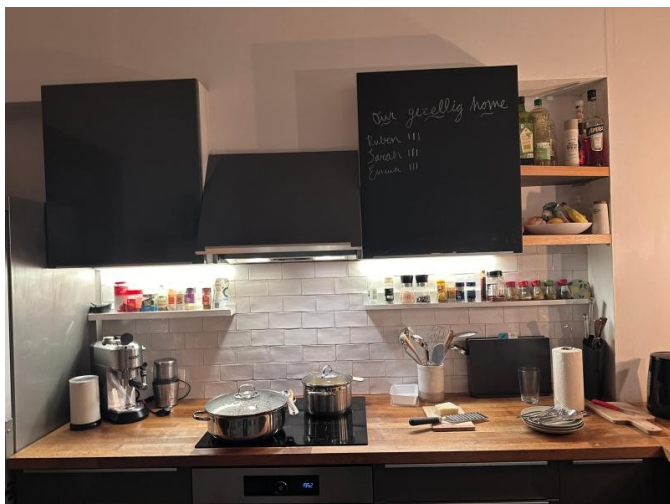
De wandtegels aanwezig in de keuken zijn keramische tegels en bijgevolg niet asbestverdacht.

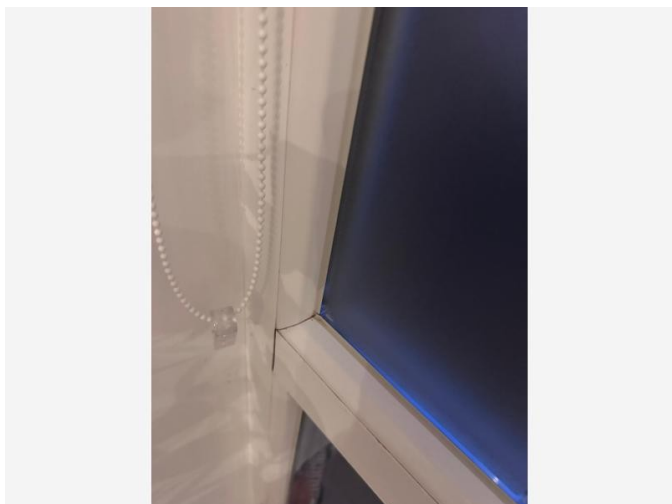
Gezien de ramen niet uit de verdachte periode dateren of typische hoge risico kenmerken heeft zoals enkele beglazing en houten/aluminium bekleding, kan vastgesteld worden dat er geen mastiek aanwezig is op de raamkaders, maar de dichting is uitgevoerd met silicone. Dit is niet asbestverdacht.

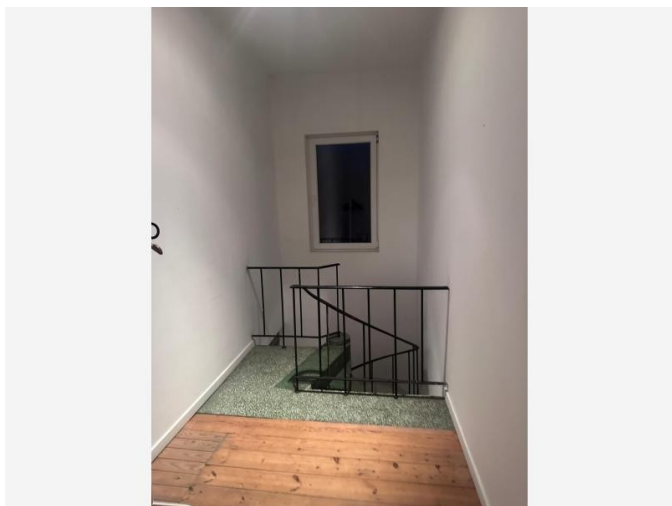
Alle wanden van de woning zijn gerenoveerd, met uitzondering van de wand aan de trap. Alle wanden zijn afgewerkt met een gyproc voorzetwand. Gyproc is niet asbestverdacht. Hier kan geen conclusie genomen worden over de asbestverdachtheid van eventuele achterliggende materialen.

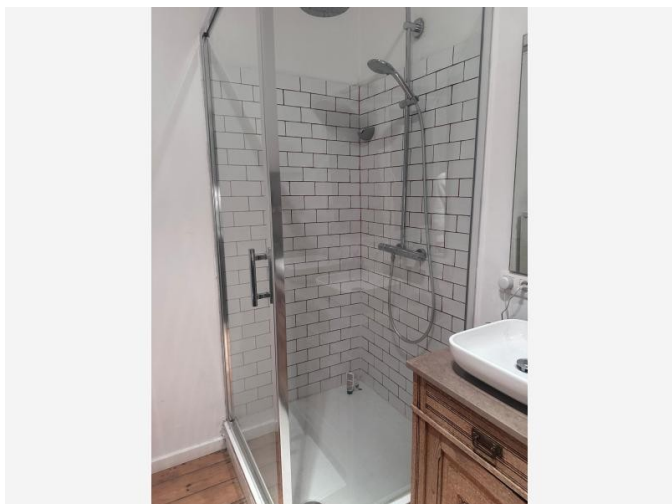
De tegels die zichtbaar aanwezig zijn in de badkamer kunnen mogelijk bevestigd zijn met een asbestverdachte lijmlaag. Vanwege het niet-destructieve karakter van deze inventarisatie kon de hechtingsmethode van deze tegels niet waargenomen of geïnspecteerd worden. Bijgevolge is ook geen staal genomen.

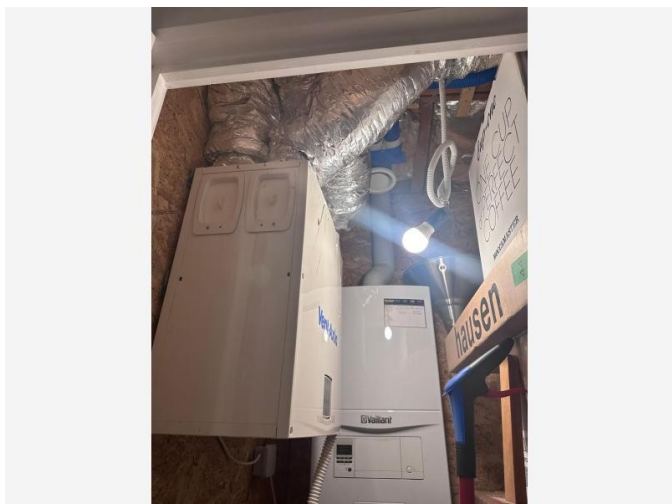
De ketels zijn gekenmerkt met een sticker waarop staat dat de bouwjaren dateren van na 2001. Er kan dus besloten worden dat deze ketels geen asbesthoudende pakkingen bevatten.

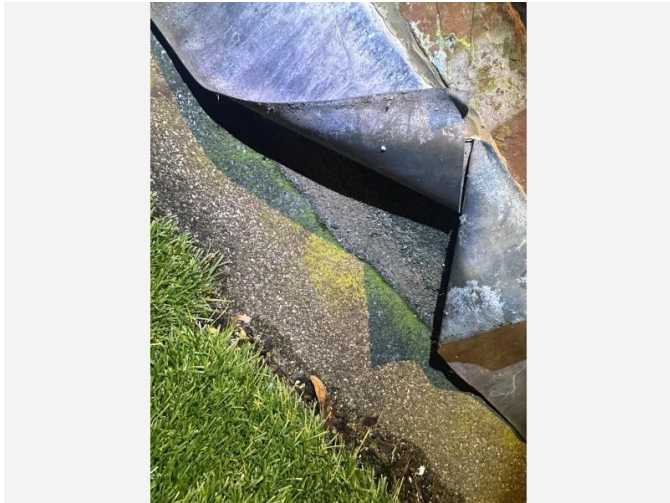
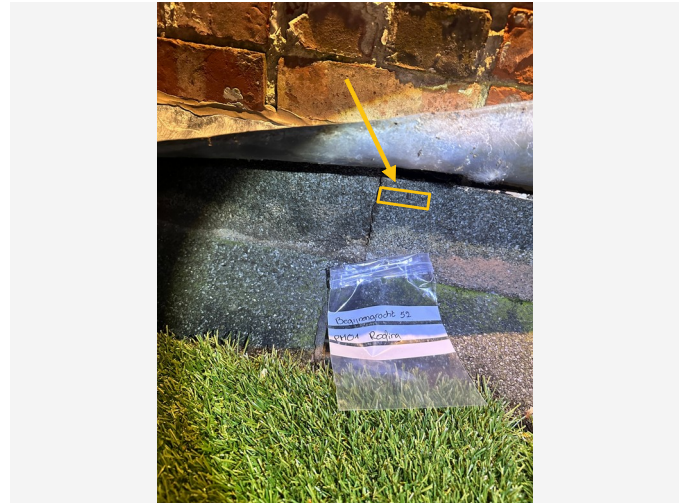
Geen asbest

#	Type	Referentie	Resultaat
16.1	Puntmonster	PM01	Geen asbest

Beschrijving	Roofing plat dak
Omgeving	Buiten
Primaire drager	Plat dak
Bindmiddel van materiaal	Bitumen (roofing, teer, asfalt)

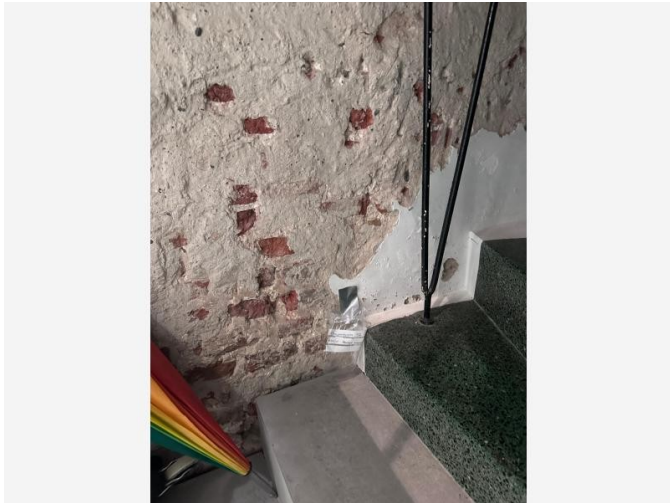
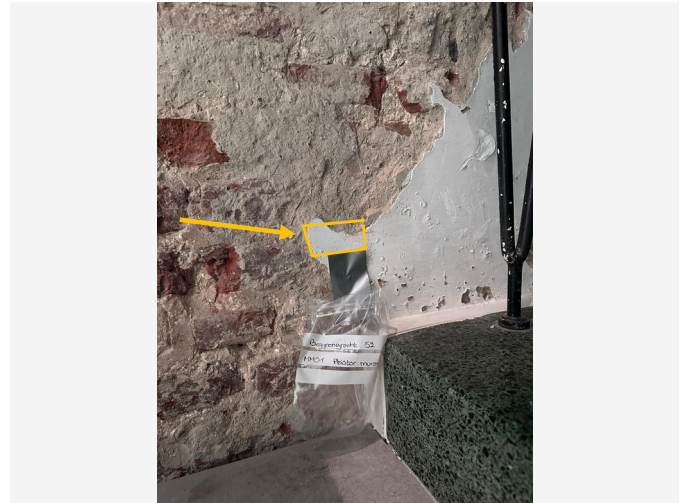
Geen asbest

#	Type	Referentie	Resultaat
17.1	Puntmonster	MM01	Geen asbest

Beschrijving	Pleister muren
Omgeving	Binnen
Primaire drager	Binnenwand
