Asbestinventarisatetest

Grondwetlaan 104, 9040 Gent

Attestnummer : 20240816-000238.000

Uitgegeven op : 16.08.2024

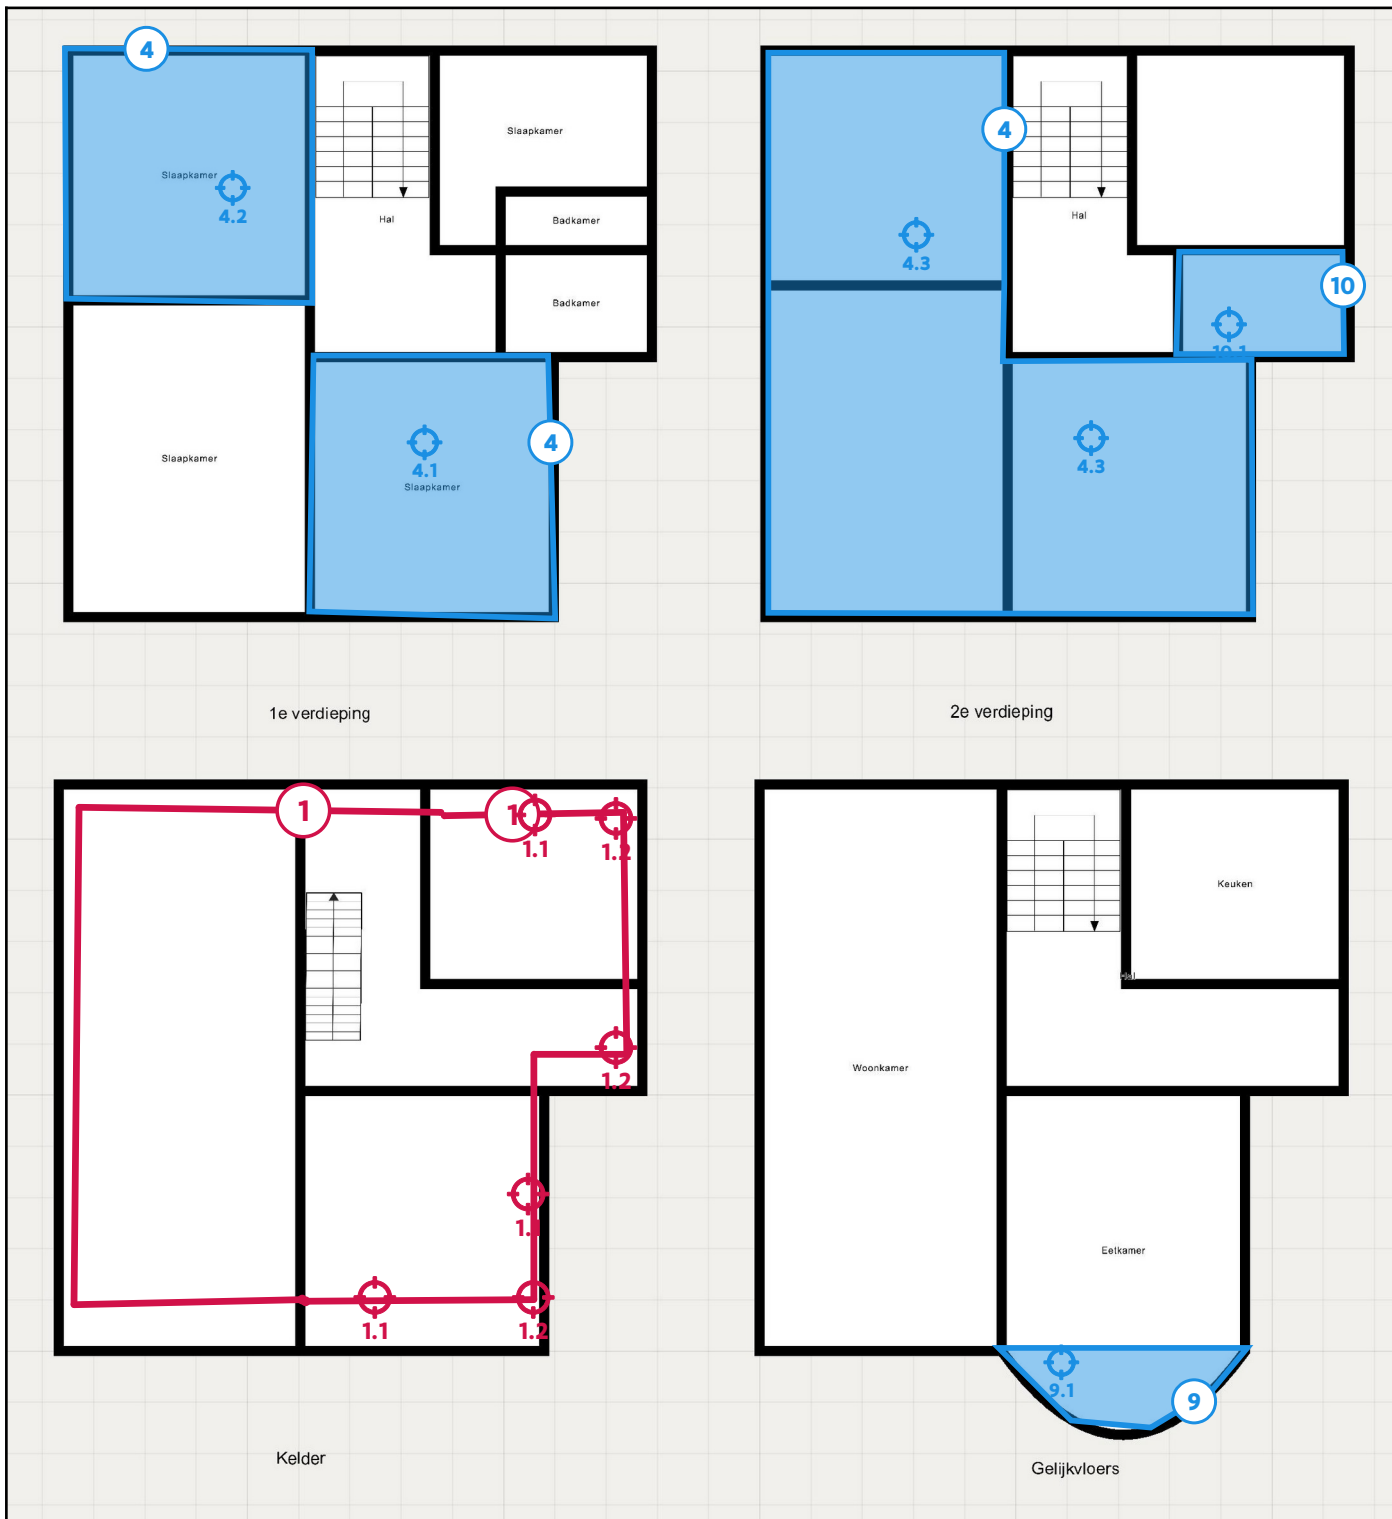
Plan 1.1: Schema

Beschrijving	Type	Actie
1. Uitrusting: chauffagebuizen asbesthoudend	Asbestmateriaal	Dringend verwijderen

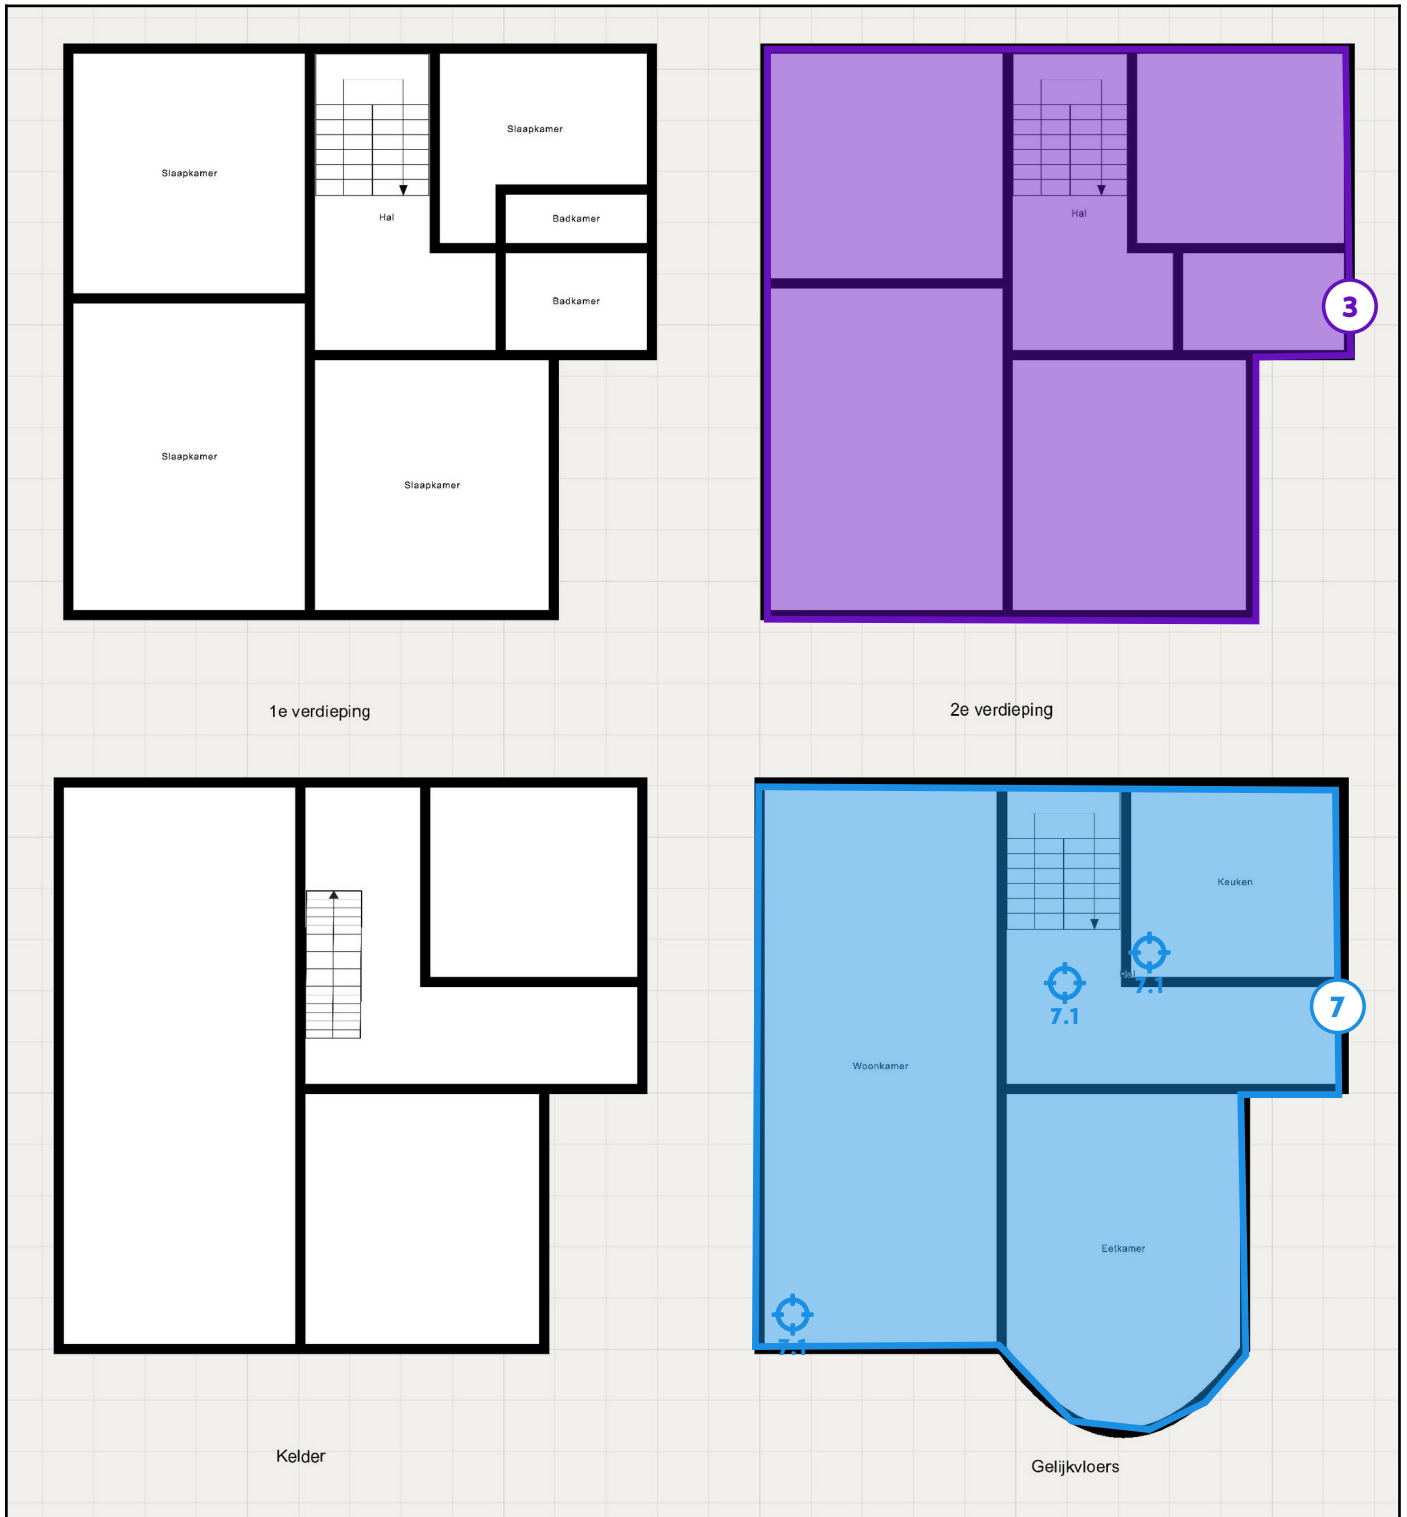
Plan 1.3: Schema

Beschrijving	Type	Actie
3. Onderdak niet inspecteerbaar	Advies	-

Het onderdak kon niet worden geïnspecteerd daar het langs de onderkant bepleisterd is en bijkomend ook nog afgeslaan is met heraklietbeplating. Langs de buitenzijde zijn de daken hoger dan 3,5 meter zodat deze buiten het onderzoek vallen. Bij renovatie wordt advies gegeven om de onderdaken - indien aanwezig - op asbest te laten controleren.

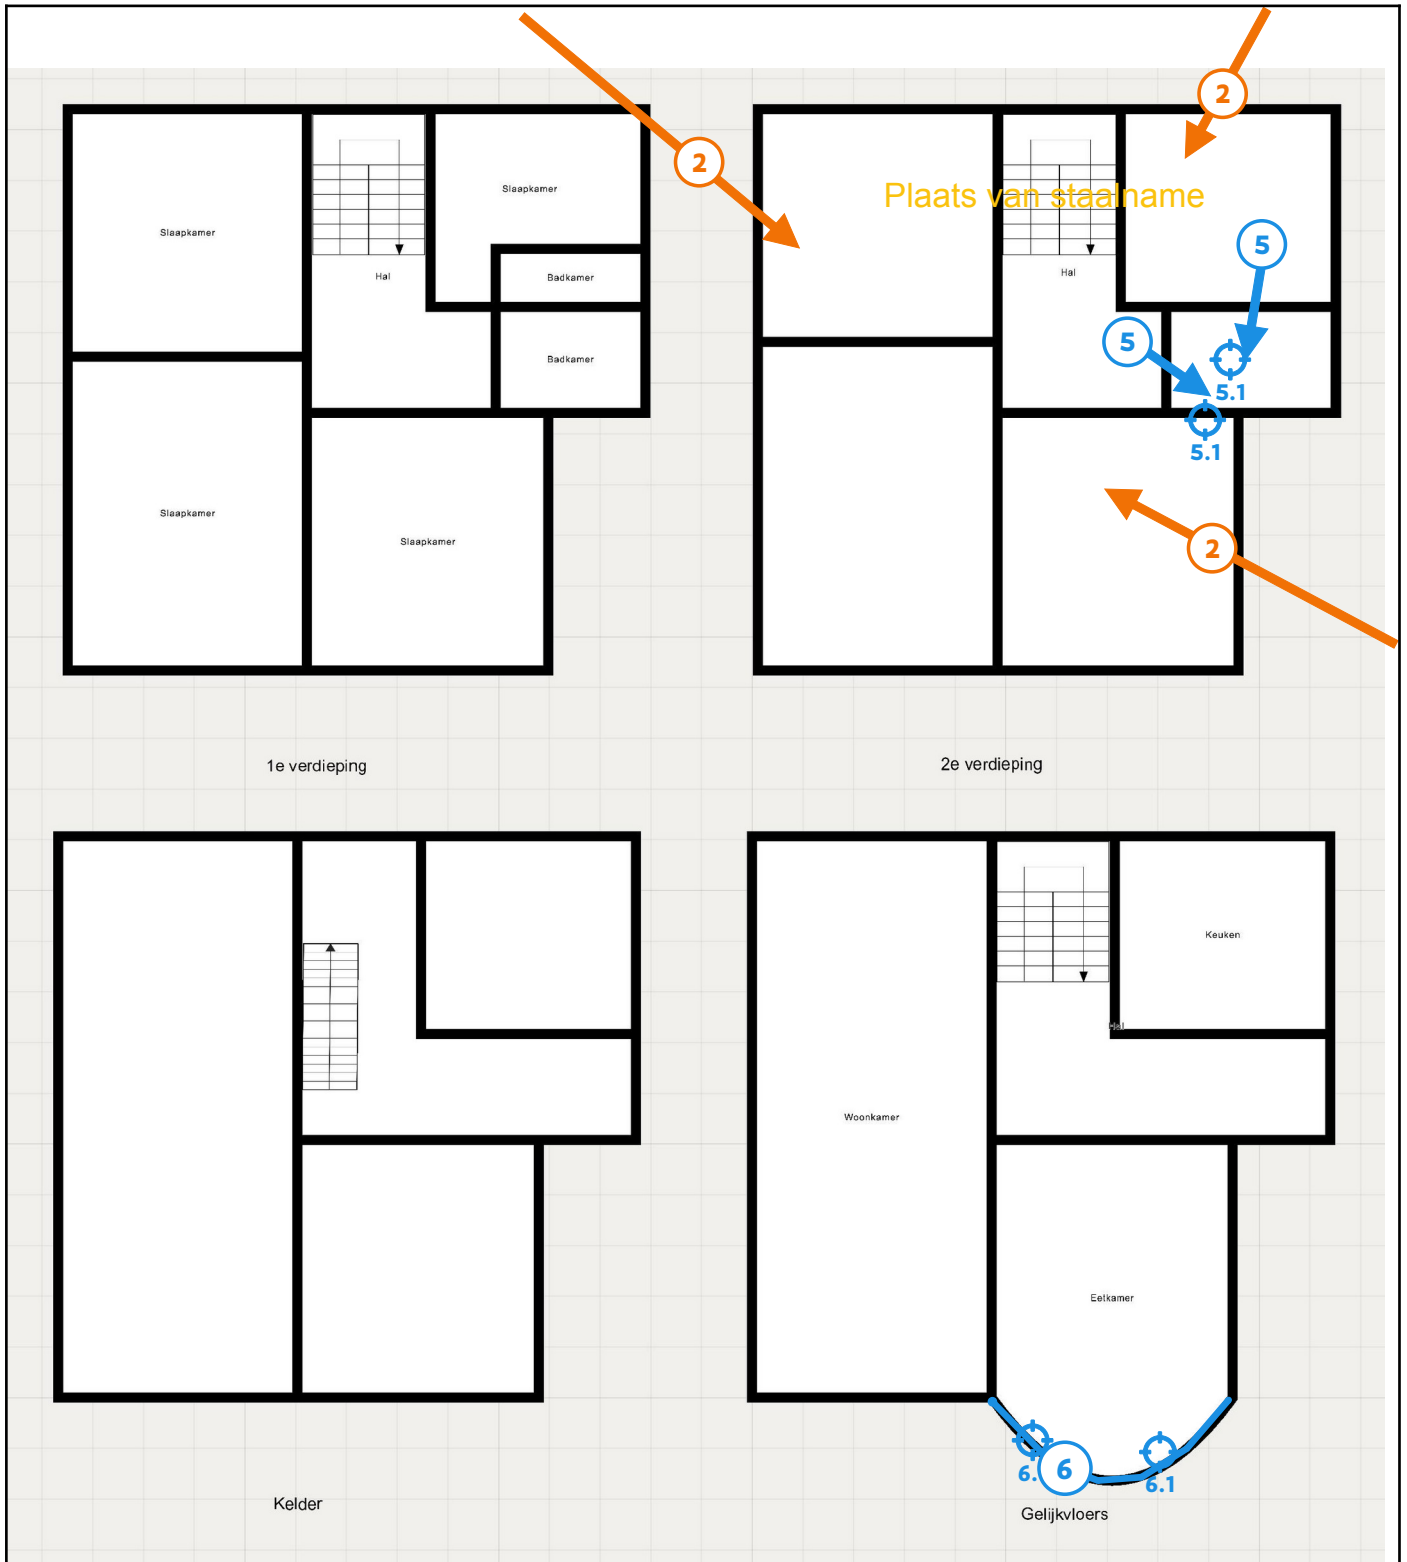
Plan 1.4: Schema

2. Dak: schouwpijp(en)	Asbestmateriaal	Verwijderen
5. Heraklietbeplating onderdak	Geen asbest	-
5.1 Code: 005	Puntmonster	-
6. Zwarte smeerlaag in ovaal gedeelte leefruimte gvl	Geen asbest	-
6.1 Code: 004	Mengmonster	-

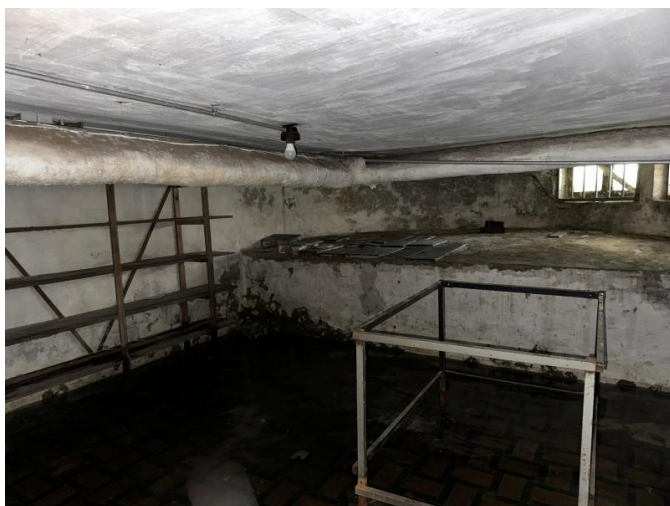
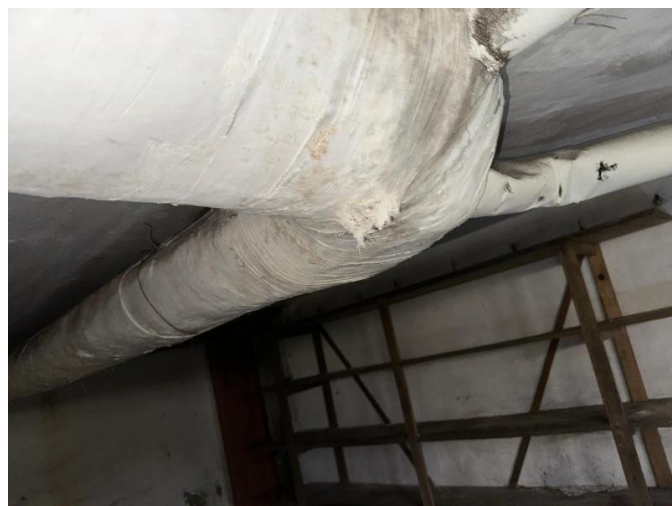
Het asbestmateriaal valt onder de mijlpaal van 2034.

Dringend verwijderen

Eindbeoordeling materiaalrisico	Hoog materiaalrisico en/of hoge kans op vezelvrijgave
---------------------------------	---

Gebondenheid	Categorie 2: niet-hechtgebonden met matrix
Asbestsoort (vezeltype)	Amfibool aanwezig, uitgezonderd crocidoliet
Asbestconcentratie	Laag (< 50%)
Afschermingsgraad van het gehele materiaal	Geheel of deels (ook) vrij aan de binnenlucht
Toestand van het materiaal	Zwaar beschadigd, zwaar verweerd

#	Type	Referentie	Resultaat
1.1	Mengmonster	010 rechte stukken	Geen asbest
1.2	Mengmonster	011 bochten	Amosiet

Beschrijving	Uitrusting: chauffagebuizen asbesthoudend
Omgeving	Binnen
Primaire drager	Sanitaire infrastructuur en uitrusting (toe- en afvoer)
Asbestmateriaal	In-situ afwerkingslagen - Thermische isolatie
Bindmiddel van asbestmateriaal	Gips - kalk
Gebondenheid op basis van bindmiddel	Niet-hechtgebonden
Hoeveelheid (lengte - omtrek - dikte - aantal)	<ul style="list-style-type: none">• 25,00 m - 40,00 cm - 3,00 cm - 1 stuk
Totaal volume	0,30 m ³
Eenvoudig bereikbaar	Ja
Bevestigingswijze	<ul style="list-style-type: none">• Verlijmd, ingegoten, versmeerd
Identificatiemethode	Vaststelling met monstername
Destructieve handeling voor identificatie	Nee
Opmerking	De lengte is indicatief. Het asbest werd vooral vastgesteld in de bochten. Dit neemt niet weg dat er ook in de rechte stukken asbest in verwerkt kon zijn, aangezien dit in situ werd aangebracht. Men kan er best van uitgaan dat in elke leiding op verschillende plaatsen asbest verwerkt is.

- Verwijder dit asbestmateriaal zo snel mogelijk. Volg de toestand goed op.

- Hermetische zone (erkend asbestverwijderaar)
Gipsisolatie dient te worden verwijderd van de chauffagebuizen. Het asbesthoudend gips zal verbrossen waardoor asbestvezels vrijkomen. Om geen asbestcontaminatie in het gehele gebouw te veroorzaken dient een onderdrukzone te worden geïnstalleerd om contaminatie in het gehele gebouw te vermijden.

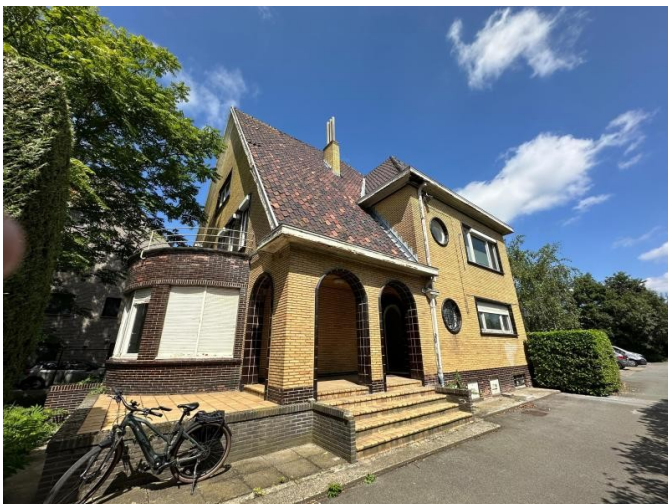
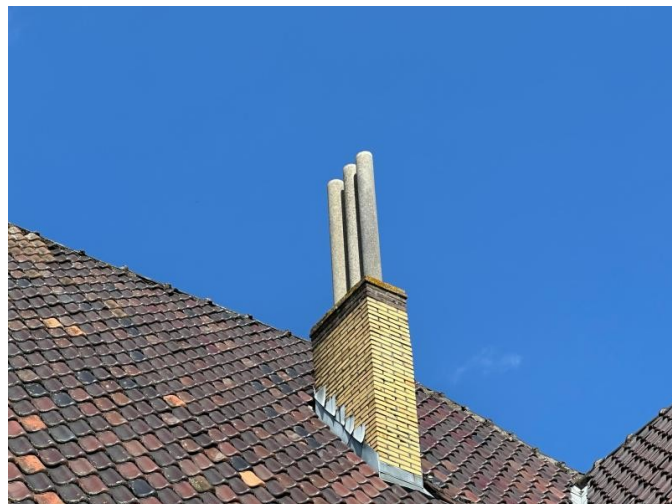
Het asbestmateriaal valt onder de mijlpaal van 2034.

Verwijderen

Eindbeoordeling materiaalrisico	Laag materiaalrisico en/of verlaagde kans op vezelvrijgave
---------------------------------	--

Gebondenheid	Categorie 1: hechtgebonden in oorsprong
Asbestsoort (vezeltype)	Crocidoliet aanwezig
Asbestconcentratie	Laag (< 50%)
Afschermingsgraad van het gehele materiaal	Geheel of deels vrij aan de buitenlucht
Toestand van het materiaal	Licht beschadigd, licht verweerd. Intact calciumsilicaatmateriaal of categorie III 'gebondenheid'

Beschrijving	Dak: schouwpijp(en)
Omgeving	Buiten
Primaire drager	Schuin dak
Asbestmateriaal	Rookgaskanaal
Bindmiddel van asbestmateriaal	Cement
Gebondenheid op basis van bindmiddel	Hecht
Hoeveelheid (lengte - omtrek - dikte - aantal)	<ul style="list-style-type: none">• 2,00 m - 80,00 cm - 1,00 cm - 5 stuks
Totaal volume	0,08 m ³
Eenvoudig bereikbaar	Ja
Bevestigingswijze	<ul style="list-style-type: none">• Genageld, geniet
Identificatiemethode	Vaststelling zonder monstername
Destructieve handeling voor identificatie	Nee

- Zorg voor een veilig beheer. Vermijd het beschadigen van het asbestmateriaal. Controleer de toestand jaarlijks op wijzigingen.

- Eenvoudige handelingen: mag via doe-het-zelf of door werknemer(s) met opleidingsattest eenvoudige handelingen
Indien u dit als doe-het-zelver zelf wenst te verwijderen dient u de nodige voorzorgsmaatregelen te nemen:

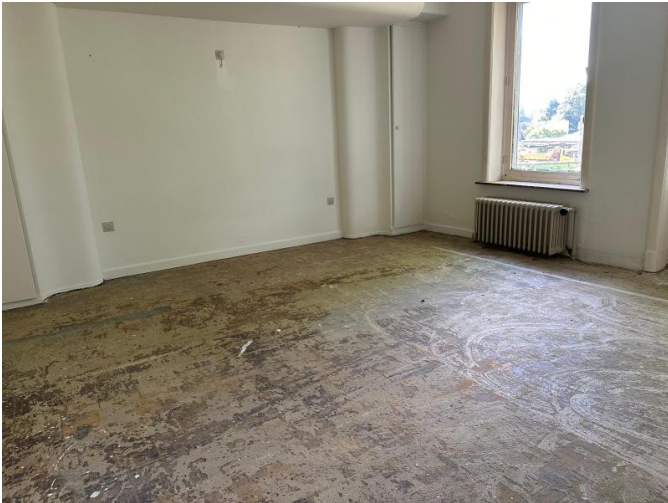
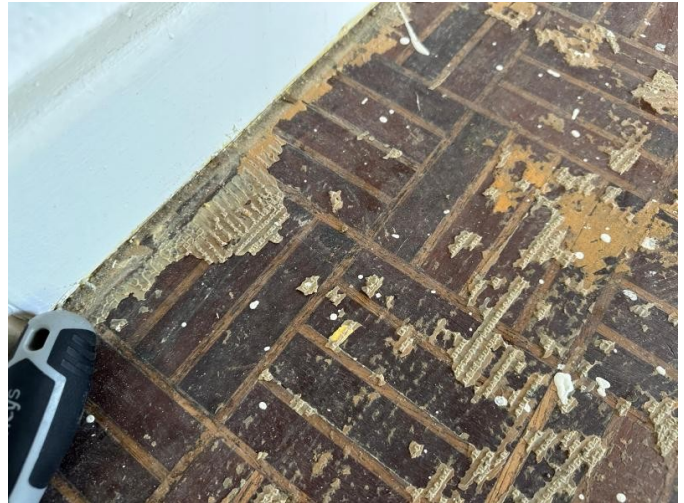
Geen asbest

#	Type	Referentie	Resultaat
4.1	Puntmonster	006	Geen asbest
4.2	Puntmonster	007	Geen asbest
4.3	Puntmonster	008	Geen asbest

Beschrijving	Lijmen op houten vloeren op +1 en +2
Omgeving	Binnen
Primaire drager	Vloer
Bindmiddel van materiaal	Lijm
Gebondenheid op basis van bindmiddel	Hecht
Hoeveelheid (oppervlakte - dikte - aantal)	• 125,00 m ² - 0,20 mm - 1 stuk
Totaal volume	0,025 m ³
Identificatiemethode	Vaststelling met monstername
Destructieve handeling voor identificatie	Nee

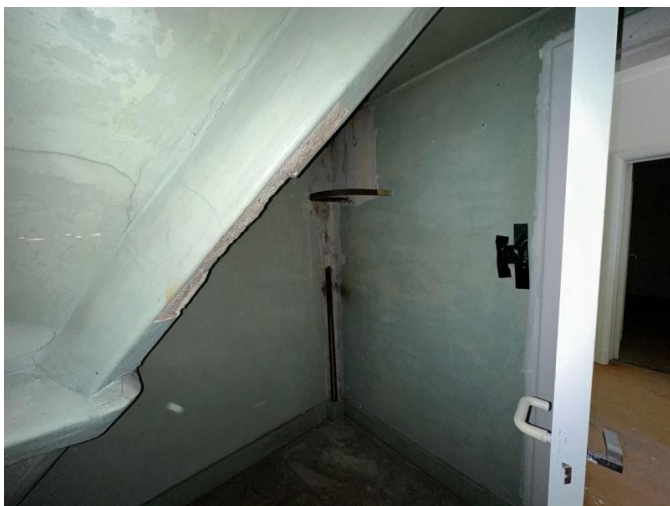
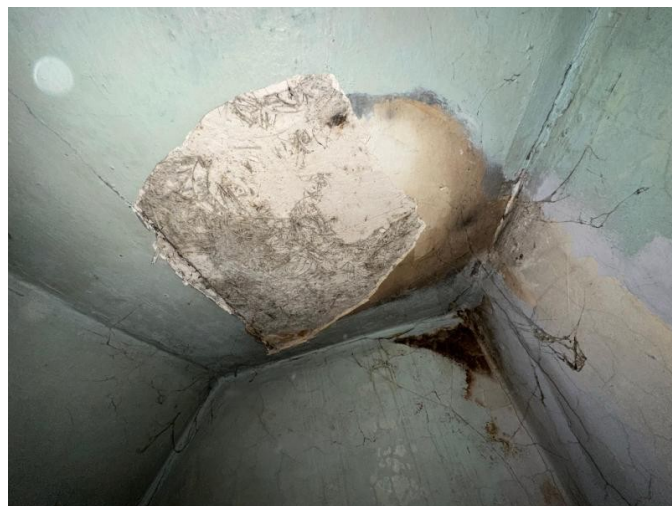
Geen asbest

#	Type	Referentie	Resultaat
5.1	Puntmonster	005	Geen asbest

Beschrijving	Heraklietbeplating onderdak
Omgeving	Binnen
Primaire drager	Schuin dak
Bindmiddel van materiaal	Cement
Gebondenheid op basis van bindmiddel	Hecht
Hoeveelheid (oppervlakte - dikte - aantal)	• 100,00 m ² - 2,99 cm - 1 stuk
Totaal volume	2,99 m ³
Identificatiemethode	Vaststelling met monstername
Destructieve handeling voor identificatie	Nee
Opmerking	De opgegeven hoeveelheid is een niet-bindende inschatting aangezien de onderkant van het dak bepleisterd is.

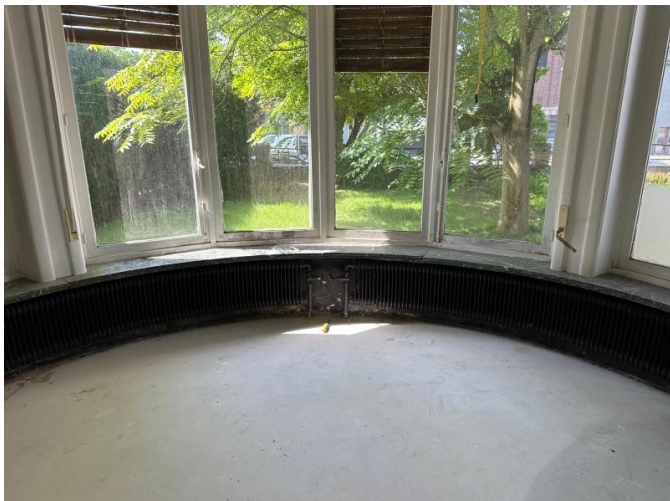
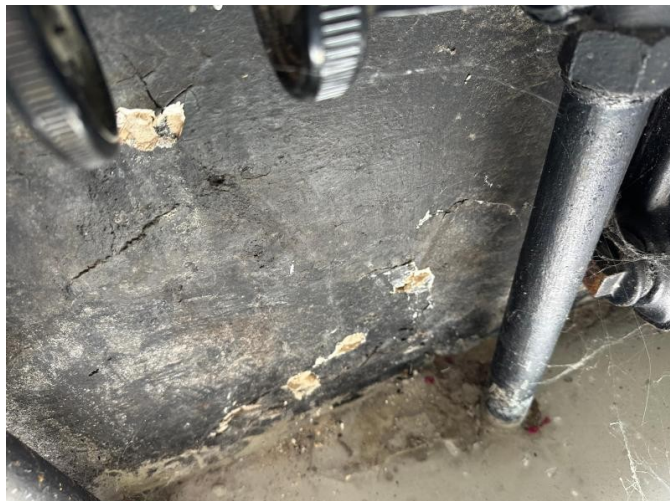
Fiche 6: Zwarte smeerlaag in ovaal gedeelte leefruimte gvl

Geen asbest

#	Type	Referentie	Resultaat
6.1	Mengmonster	004	Geen asbest

Beschrijving	Zwarte smeerlaag in ovaal gedeelte leefruimte gvl
Omgeving	Binnen
Primaire drager	Binnenwand
Bindmiddel van materiaal	Cement
Gebondenheid op basis van bindmiddel	Hecht
Hoeveelheid (oppervlakte - dikte - aantal)	• 10,00 m ² - 1,00 cm - 1 stuk
Totaal volume	0,10 m ³
Identificatiemethode	Vaststelling met monsternamen
Destructieve handeling voor identificatie	Nee
Opmerking	De wanden achter de radiatoren werden ingesmeerd met een onbekende smeerlaag. Deze blijkt na labo-onderzoek niet asbesthoudend te zijn.

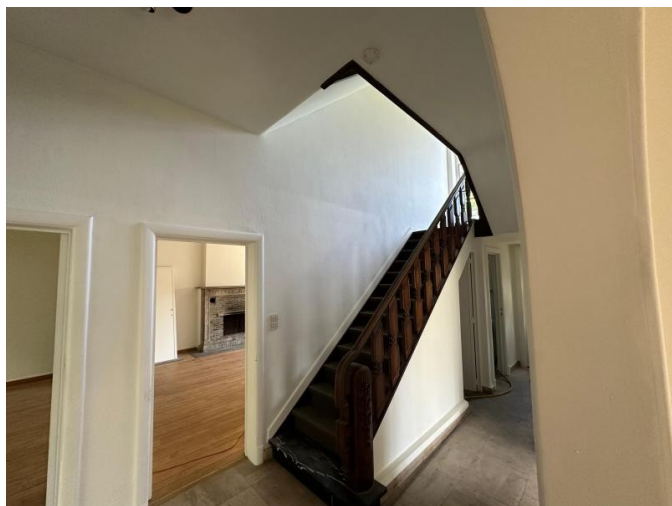
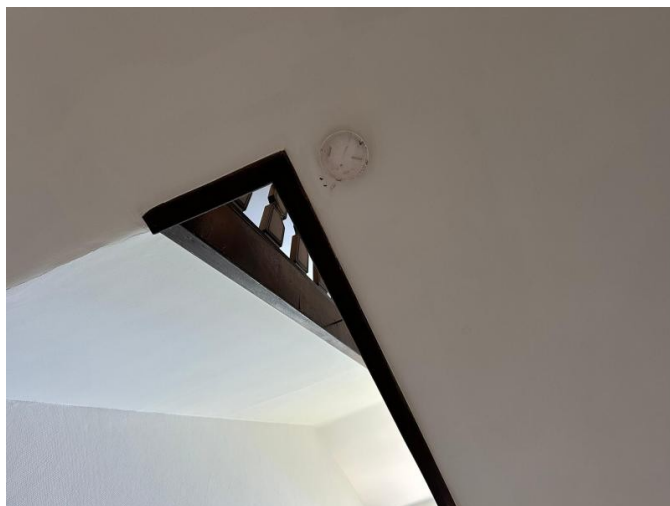
Fiche 7: Plafonds: pleisterwerk

Geen asbest

#	Type	Referentie	Resultaat
7.1	Mengmonster	002	Geen asbest

Beschrijving	Plafonds: pleisterwerk
Omgeving	Binnen
Primaire drager	Plafond
Bindmiddel van materiaal	Gips - kalk
Gebondenheid op basis van bindmiddel	Niet-hechtgebonden
Hoeveelheid (oppervlakte - dikte - aantal)	• 112,30 m ² - 0,99 cm - 1 stuk
Totaal volume	1,112 m ³
Identificatiemethode	Vaststelling met monsternamen
Destructieve handeling voor identificatie	Nee
Opmerking	De vaststelling dat de plafondbeploistering asbestveilig is, is gebaseerd op een beperkt aantal monsterstalen, welke door een erkend labo werden geanalyseerd. Dit geeft slechts een indicatie van de algemene asbestveilige toestand. Bij sloop of grondige werken en bij het (plaatselijk) verwijderen van het pleisterwerk wordt aangeraden steeds bijkomende stalen te nemen van elk plafond.

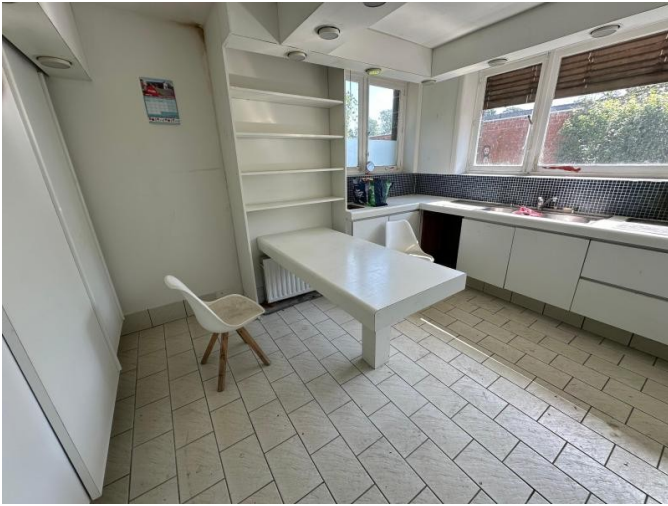
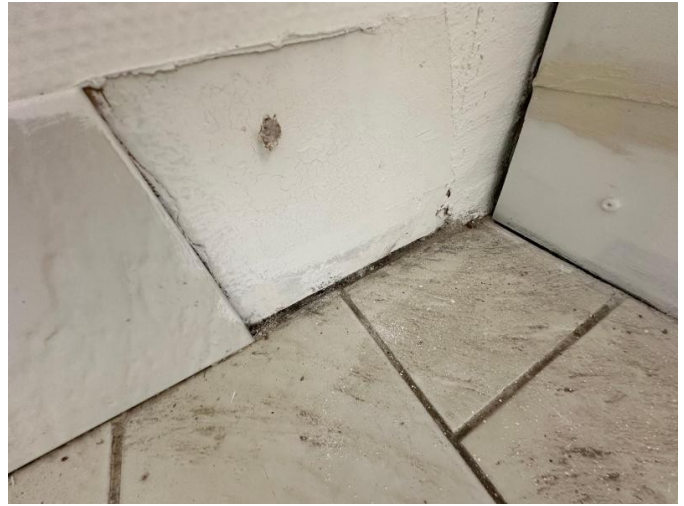
Fiche 8: Wanden: pleisterwerk

Geen asbest

#	Type	Referentie	Resultaat
8.1	Mengmonster	001	Geen asbest

Beschrijving	Wanden: pleisterwerk
Omgeving	Binnen
Primaire drager	Binnenwand
Bindmiddel van materiaal	Gips - kalk
Gebondenheid op basis van bindmiddel	Niet-hechtgebonden
Hoeveelheid (oppervlakte - dikte - aantal)	• 224,00 m ² - 1,00 cm - 1 stuk
Totaal volume	2,24 m ³
Identificatiemethode	Vaststelling met monstername
Destructieve handeling voor identificatie	Nee
Opmerking	De vaststelling dat de wanden asbestveilig zijn, is gebaseerd op een beperkt aantal monsterstalen op het pleisterwerk van het gelijkvloers, welke door een erkend labo werden geanalyseerd. Daardoor geeft dit slechts een indicatie van de algemene asbestveilige toestand. Bij sloop of grondige werken en bij het (plaatselijk) verwijderen van het pleisterwerk wordt aangeraden steeds bijkomende stalen te nemen van elke muur.

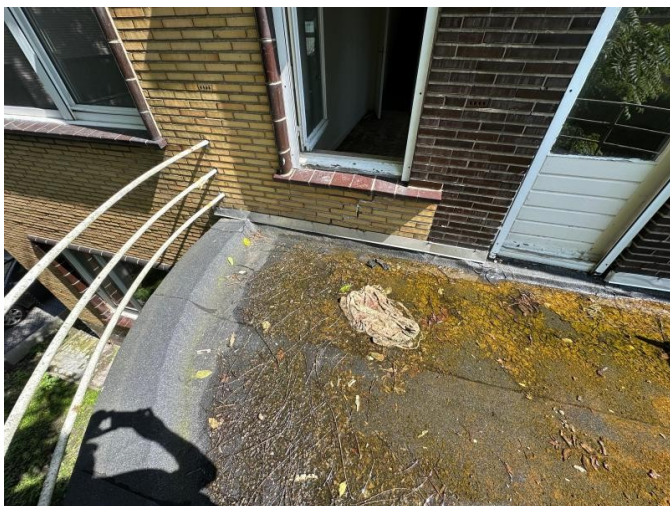
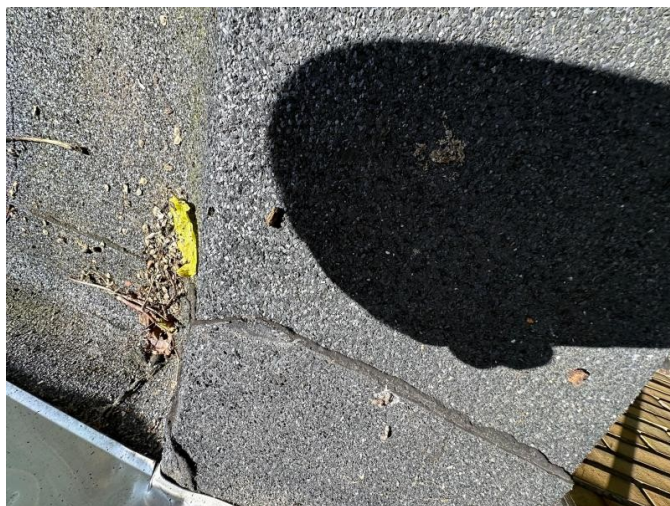
Fiche 9: Dak: roofing

Geen asbest

#	Type	Referentie	Resultaat
9.1	Puntmonster	003	Geen asbest

Beschrijving	Dak: roofing
Omgeving	Buiten
Primaire drager	Plat dak
Bindmiddel van materiaal	Bitumen (roofing, teer, asfalt)
Gebondenheid op basis van bindmiddel	Hecht
Hoeveelheid (oppervlakte - aantal)	• 25,00 m ² - 1 stuk
Totale oppervlakte	25,00 m ²
Identificatiemethode	Vaststelling met monsternamen
Destructieve handeling voor identificatie	Nee
Opmerking	<p>De vaststelling dat deze toepassing asbestveilig is, is gebaseerd op een plaatselijk monsterstaal, welke door een erkend labo werd geanalyseerd. Dit geeft enkel een indicatie van de asbestveilige toestand van de bovenste laag. Bij sloop of grondige (renovatie) werken en bij het (plaatselijk) verwijderen van de dakbedekking dienen steeds bijkomende stalen te worden genomen van elke onderliggende laag die niet tijdens de monsternamen konden worden geanalyseerd vanwege het niet-destructief karakter van het onderzoek.</p>

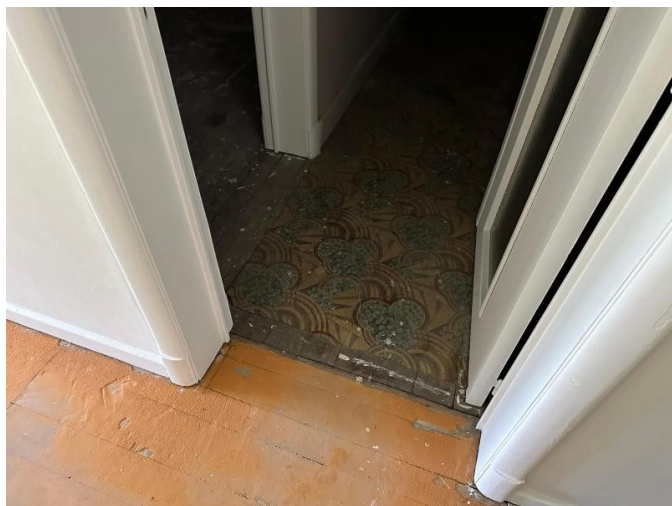
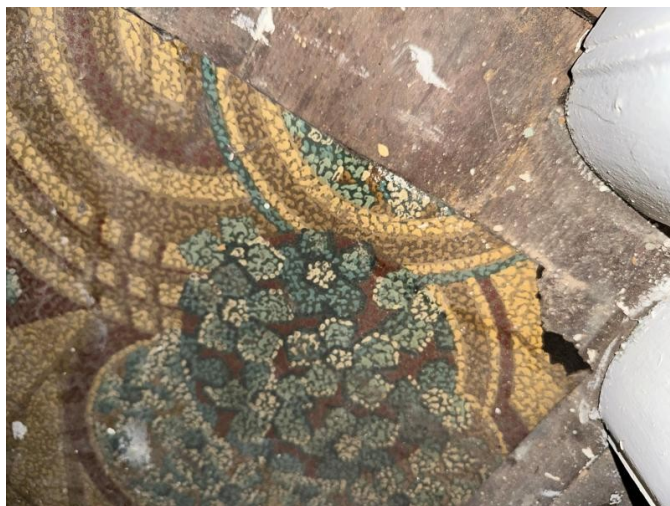
Fiche 10: Vloeren: vinyltegels

Geen asbest

#	Type	Referentie	Resultaat
10.1	Puntmonster	009	Geen asbest

Beschrijving	Vloeren: vinyltegels
Omgeving	Binnen
Primaire drager	Vloer
Bindmiddel van materiaal	Karton - papier - viltachtig
Gebondenheid op basis van bindmiddel	Niet-hechtgebonden
Hoeveelheid (oppervlakte - aantal)	• 12,00 m ² - 1 stuk
Totale oppervlakte	12,00 m ²
Identificatiemethode	Vaststelling met monsternamen
Destructieve handeling voor identificatie	Nee
