# Asbestinventarisatetest

Sint-Jacobsnieuwstraat 117, 9000 Gent

Attestnummer : 20240814-000239.000

Uitgegeven op : 14.08.2024

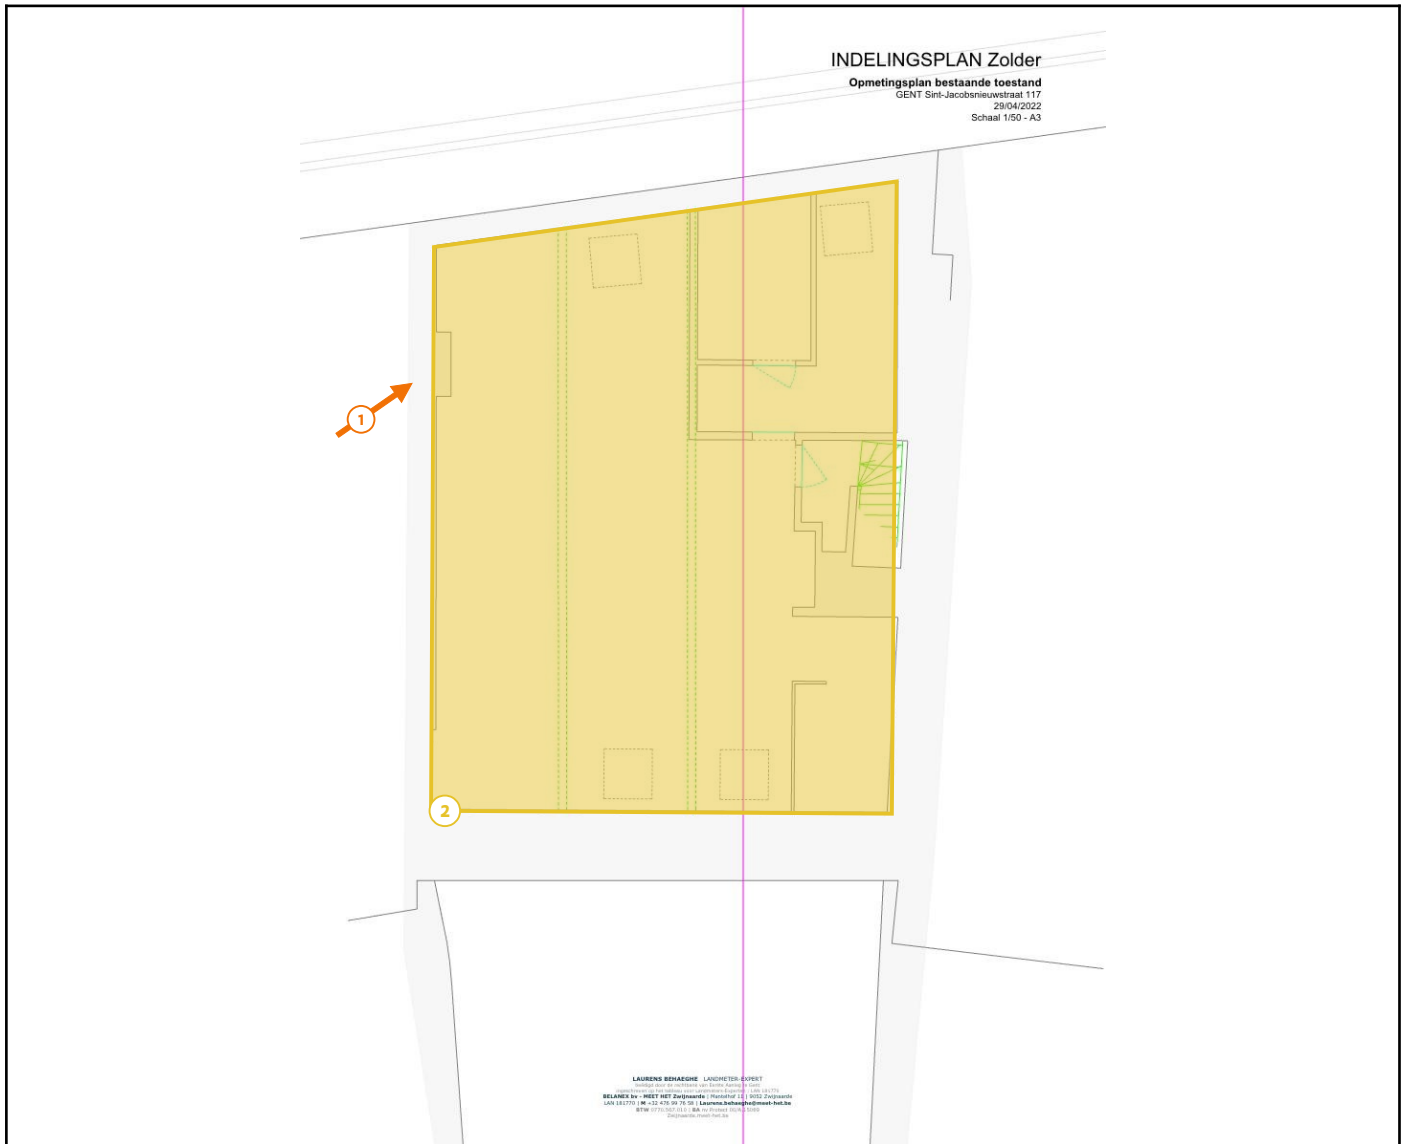
# Plan 1.5: +3

| Beschrijving | Type | Actie |
|---|---|---|
| 1. Dak: schouwpijp(en) | Asbestmateriaal | Verwijderen |
| 2. Onderdak asbesthoudend | Asbestmateriaal | Zorgvuldig beheren |

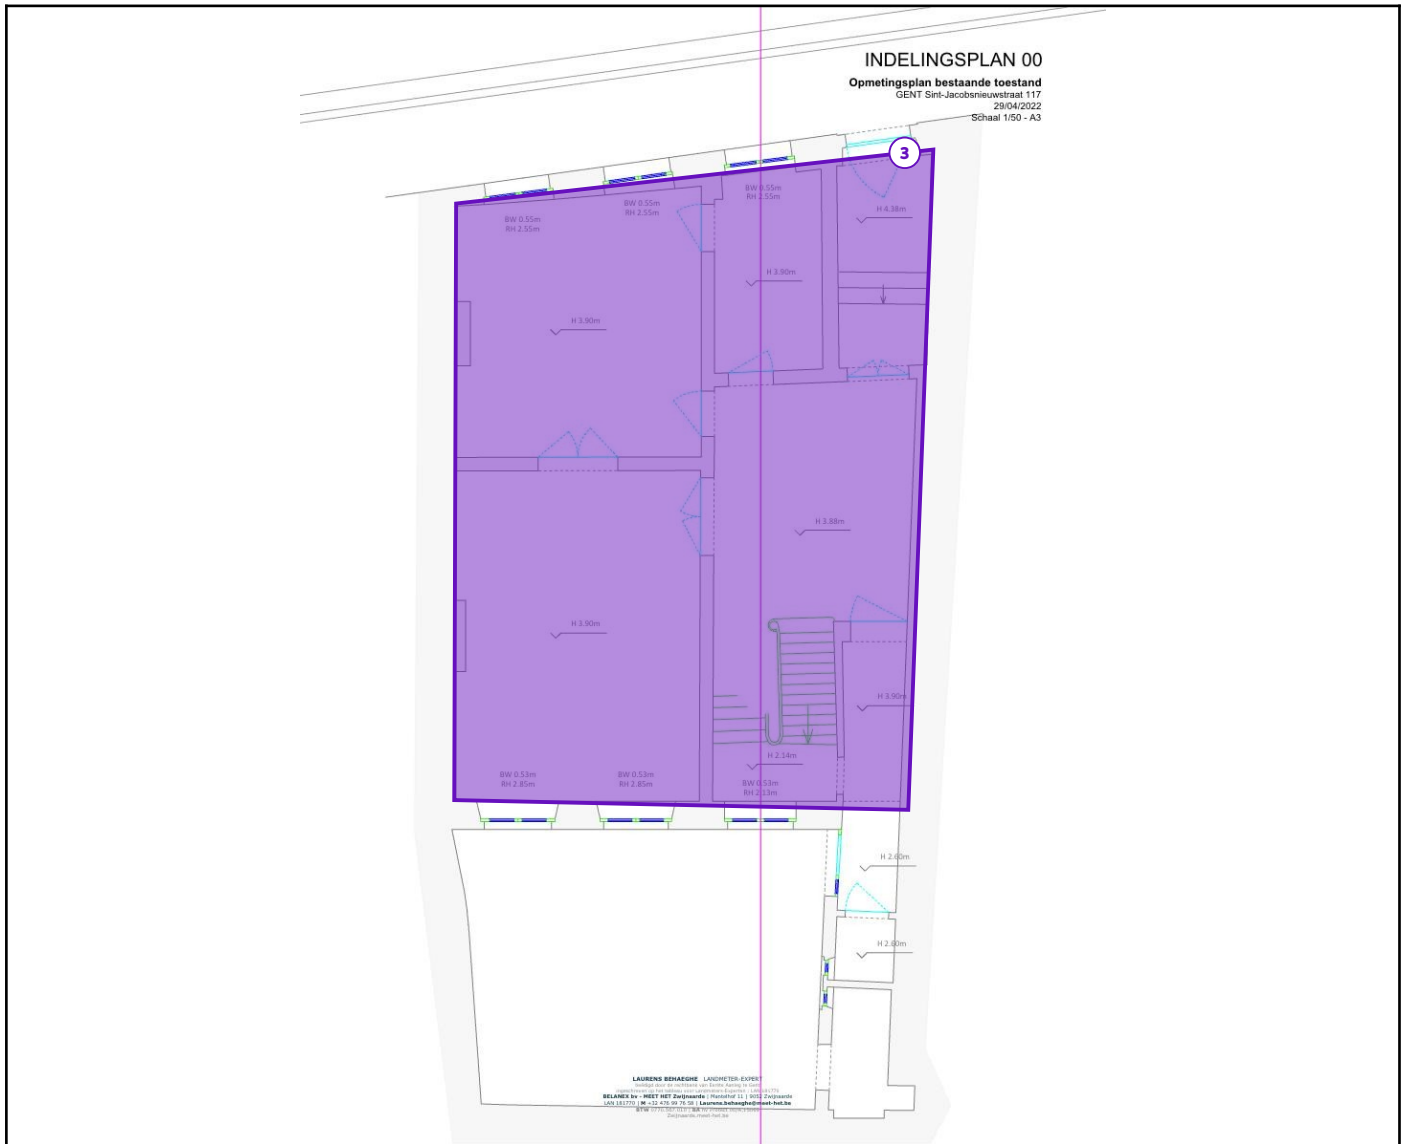
# Plan 1.7: +0

| Beschrijving | Type | Actie |
|--|---|---|
| 3. Beperking: plafonds hoger dan 3,50m | Beperking | - |

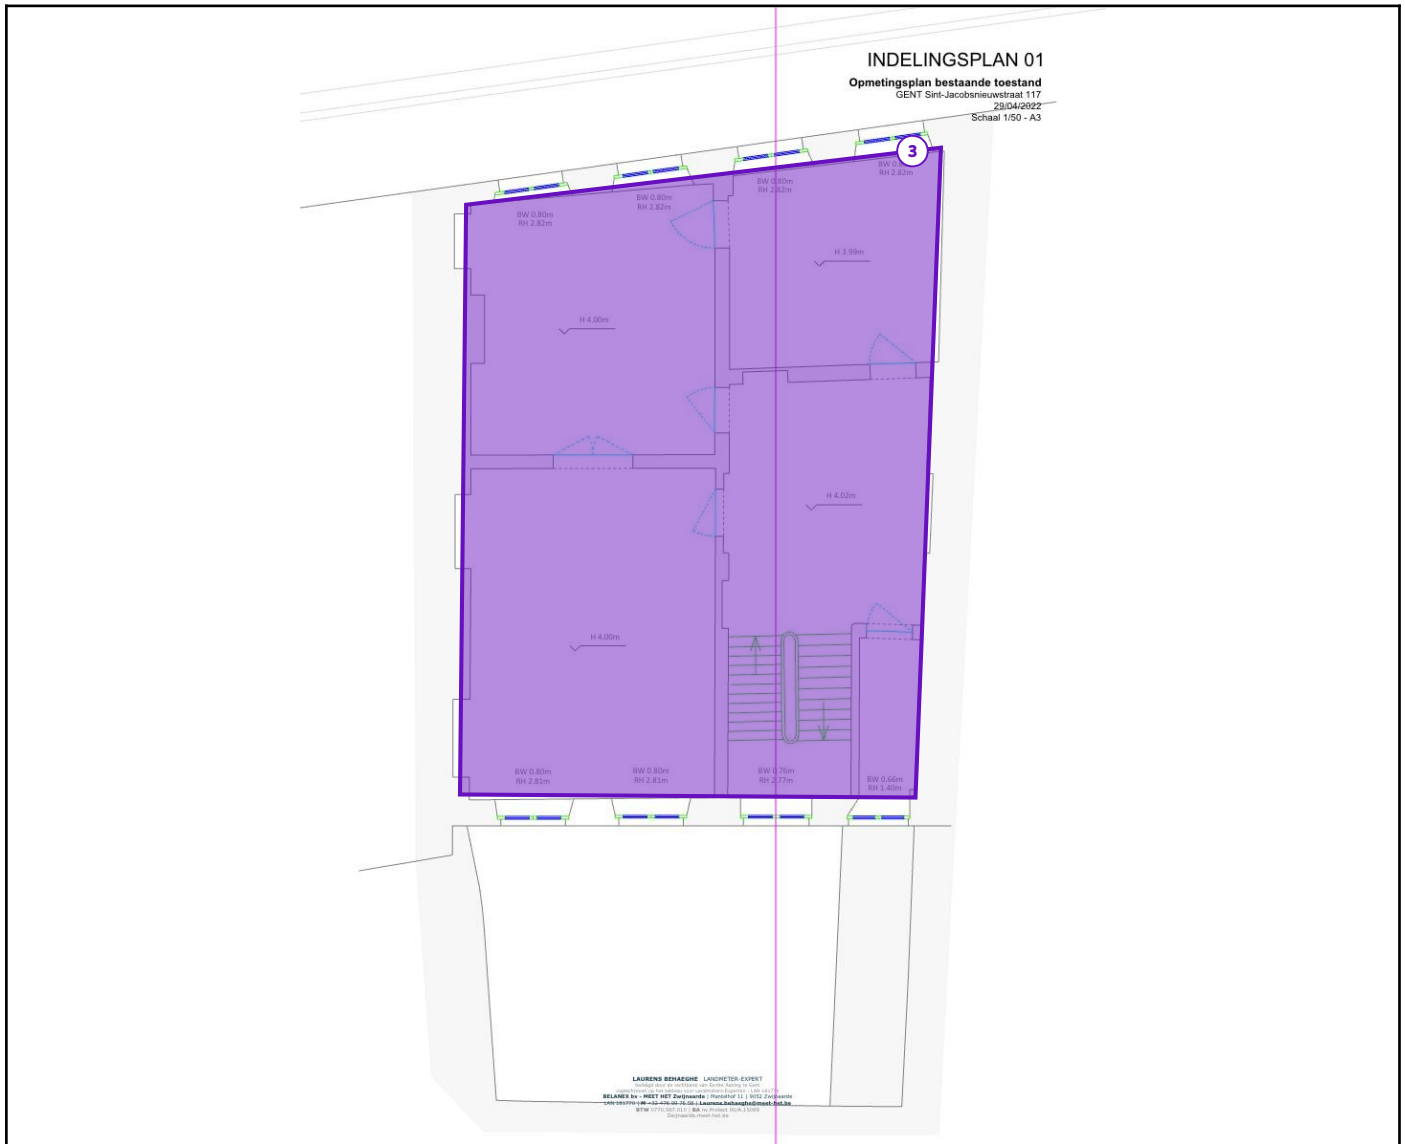
# Plan 1.8: +1

| Beschrijving | Type | Actie |
|--|---|---|
| 3. Beperking: plafonds hoger dan 3,50m | Beperking | - |

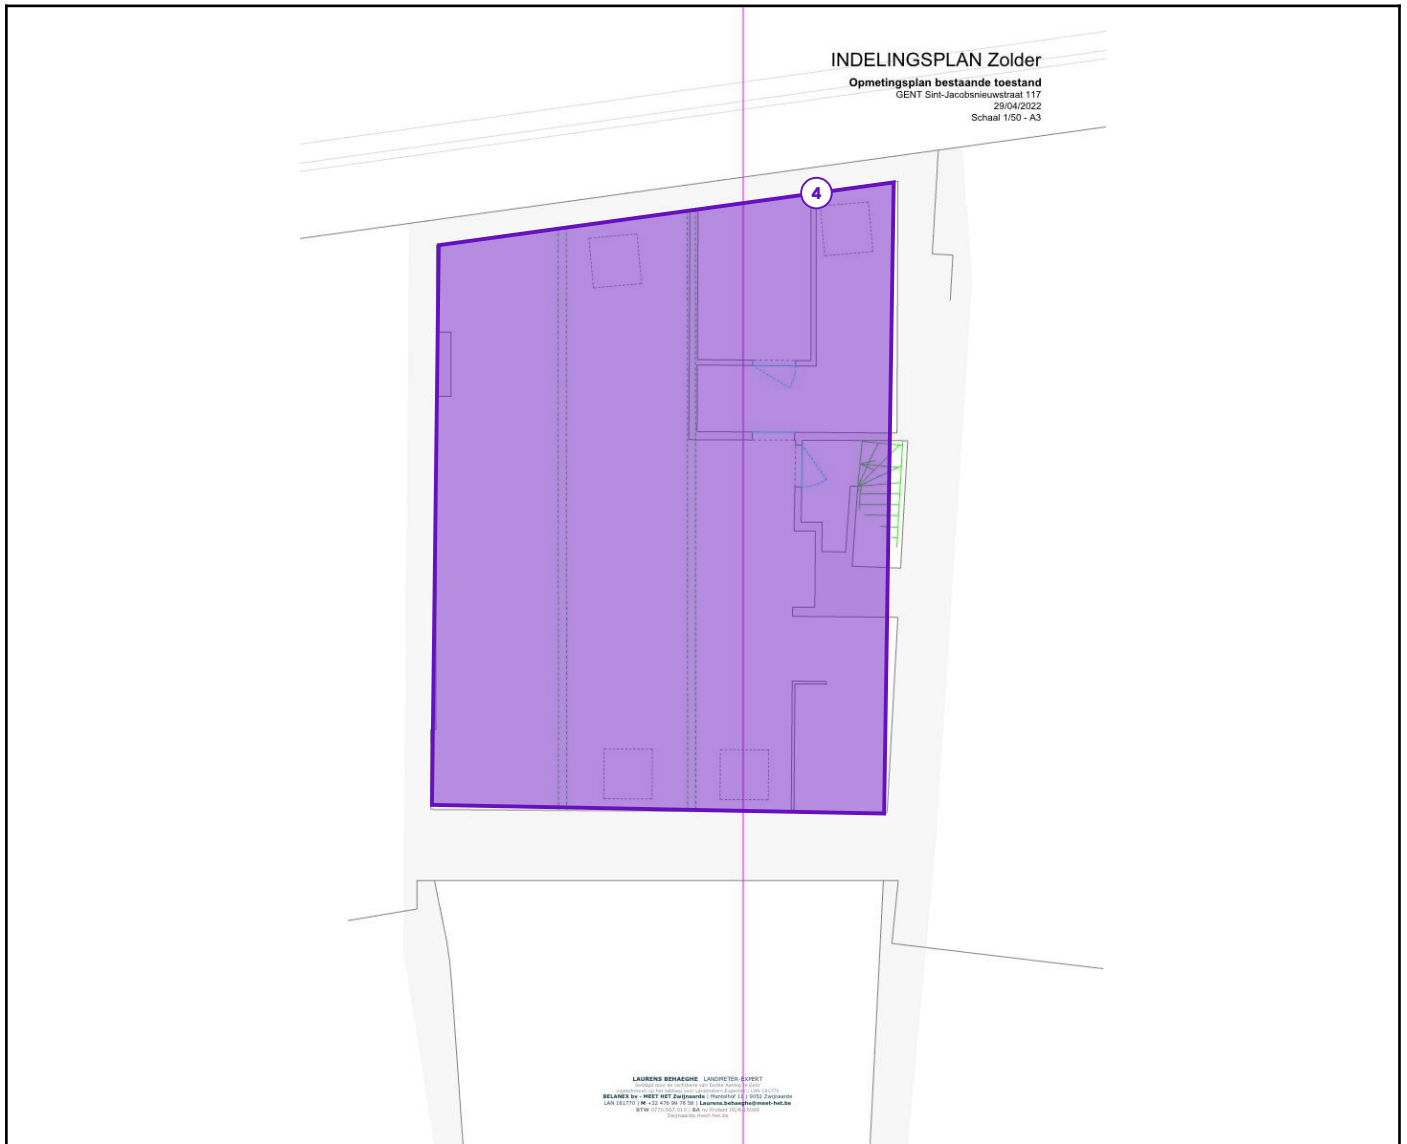
# Plan 1.10: +3

| Beschrijving | Type | Actie |
|---|---|---|
| 4. Plafonds: gipskarton beplating | Advies | - |

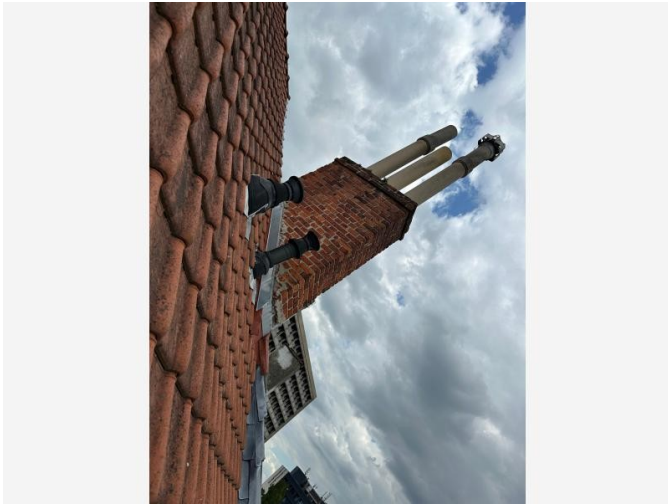
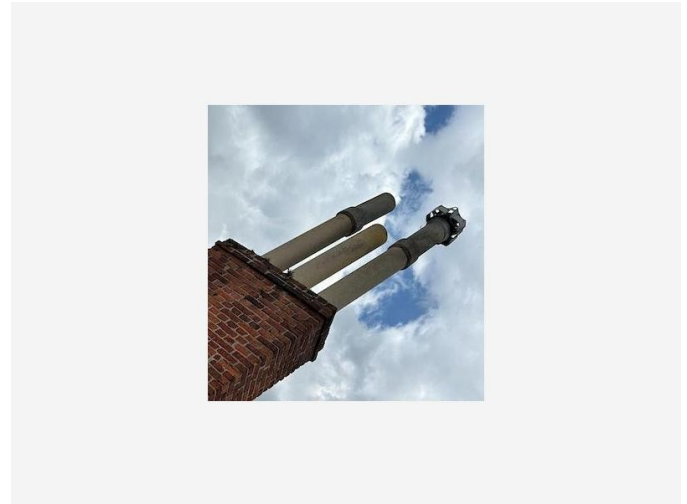
Overzichtsfoto

Detailfoto

Het asbestmateriaal valt onder de mijlpaal van 2034.

| Eindbeoordeling materiaalrisico | Laag materiaalrisico en/of verlaagde kans op vezelvrijgave |

| Asbestsoort (vezeltype) | Crocidoliet aanwezig |
| Toestand van het materiaal | Licht beschadigd, licht verweerd. Intact calciumsilicaatmateriaal of categorie III 'gebondenheid' |

| Beschrijving | Dak: schouwpijp(en) |
| Asbestmateriaal | Rookgaskanaal |

Verwijderen

- Zorg voor een veilig beheer. Vermijd het beschadigen van het asbestmateriaal. Controleer de toestand jaarlijks op wijzigingen.

- Eenvoudige handelingen: mag via doe-het-zelf of door werknemer(s) met opleidingsattest eenvoudige handelingen  
Indien u dit als doe-het-zelver zelf wenst te verwijderen dient u de nodige voorzorgsmaatregelen te nemen:

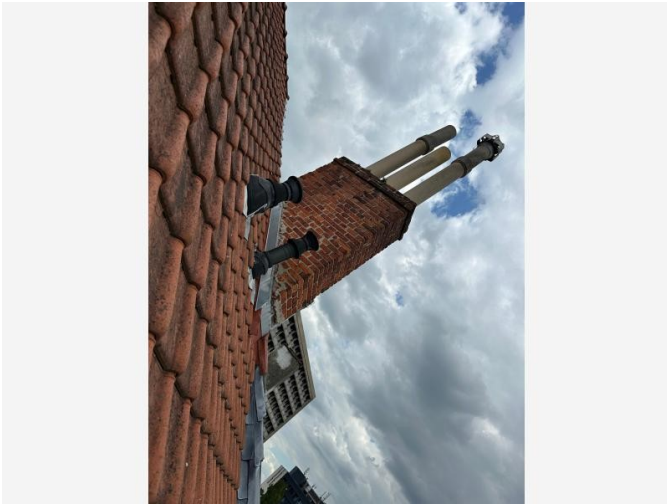
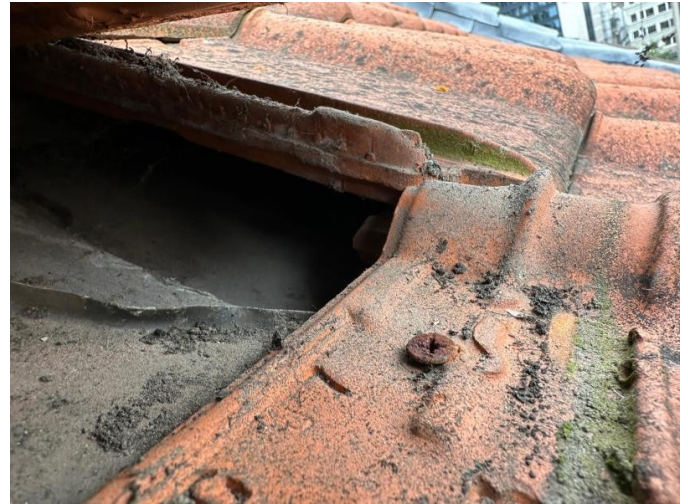
Overzichtsfoto

Detailfoto

Het asbestmateriaal valt onder de mijlpaal van 2040.

| Eindbeoordeling materiaalrisico | Zeer laag materiaalrisico en/of zeer lage kans op vezelvrijgave |

| Toestand van het materiaal | Licht beschadigd, licht verweerd. Intact calciumsilicaatmateriaal of categorie III 'gebondenheid' |

| Beschrijving | Onderdak asbesthoudend |
| Asbestmateriaal | Plaat, paneel, tablet - Type Menuiserite |

Zorgvuldig beheren

- Zorg voor een veilig beheer en verwijder dit asbestmateriaal wanneer het bij werken eenvoudig bereikbaar wordt. Controleer de toestand jaarlijks op wijzigingen.
- Voer bijkomende staalname(s) uit.

- Eenvoudige handelingen: mag via doe-het-zelf of door werknemer(s) met opleidingsattest eenvoudige handelingen  
De vaststelling gebeurde op basis van een heel beperkte visuele vaststelling. Bij renovatie van het dak wordt aangeraden om stalen te nemen om het asbesthoudend karakter van het dak te onderschrijven, of asbestvrij te kunnen verklaren.

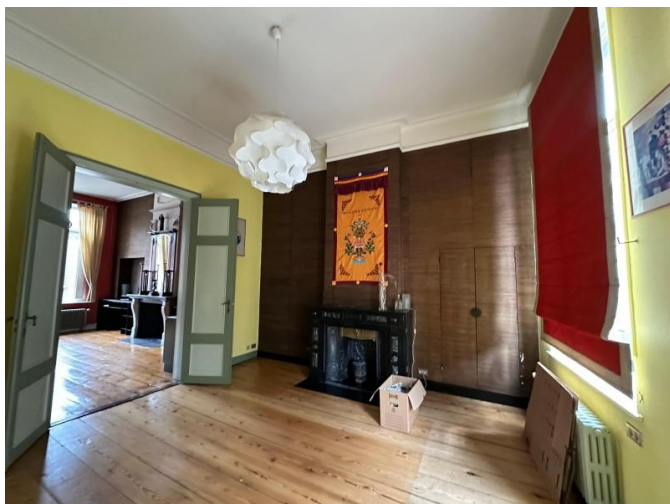
Situeringfoto

**Reden:** Het te onderzoeken materiaal situeert zich hoger dan 3,50 m te rekenen vanaf een veilige ondergrond

**Uitleg van de asbestdeskundige:** Het plafond is hoger dan 3,5 meter boven vloerniveau en dient binnen het wettelijk kader van dit onderzoek niet te worden geïnspecteerd. Bij sloop of grondige werken en bij het (plaatselijk) verwijderen van het pleisterwerk wordt aangeraden steeds bijkomende stalen te laten nemen van elk plafond.

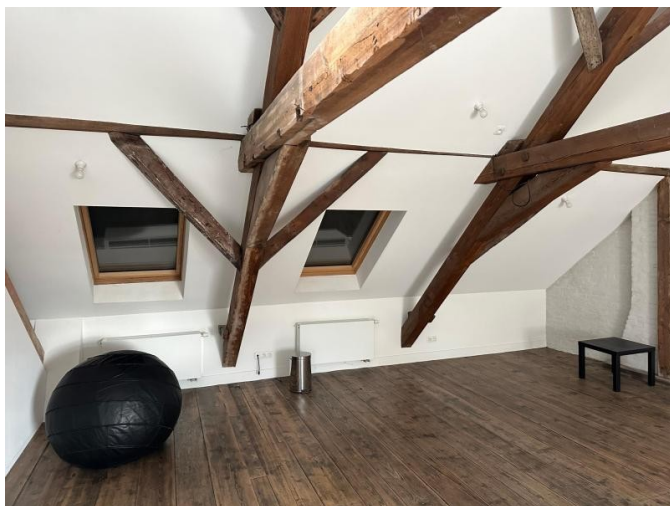
Vrije foto

Verschillende plafonds bestaan uit gipskartonbeplating. Binnen het kader van een niet-destructief onderzoek konden de achterliggende lagen niet worden geanalyseerd. Enkel door deze te verwijderen of door een destructief onderzoek kunnen de achterliggende lagen geanalyseerd worden. Bij vernieuwing van deze binnenschil wordt aanbevolen om nieuw monstername te laten nemen.

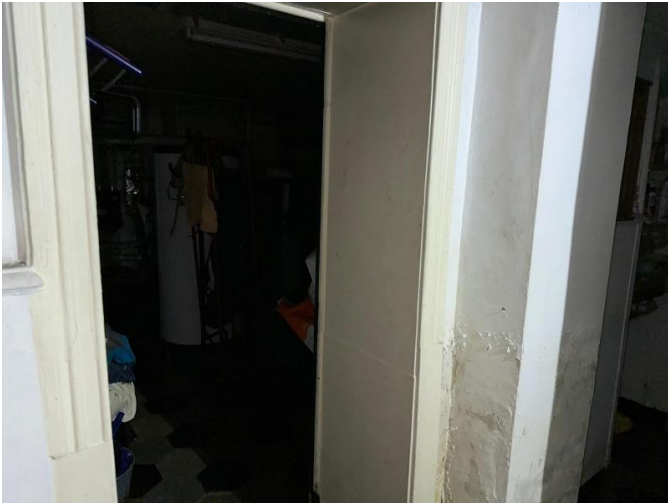
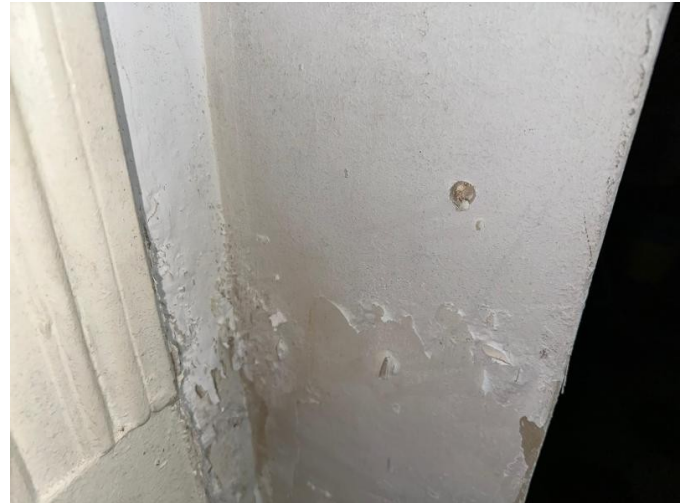
Overzichtsfoto

Detailfoto

Geen asbest

| Opmerking | De vaststelling dat de wanden asbestveilig zijn, is gebaseerd op een beperkt aantal monsterstalen, welke door een erkend labo werden geanalyseerd. Daardoor geeft dit slechts een indicatie van de algemene asbestveilige toestand. Bij sloop of grondige werken en bij het (plaatselijk) verwijderen van het pleisterwerk wordt aangeraden steeds bijkomende stalen te nemen van elke muur. |

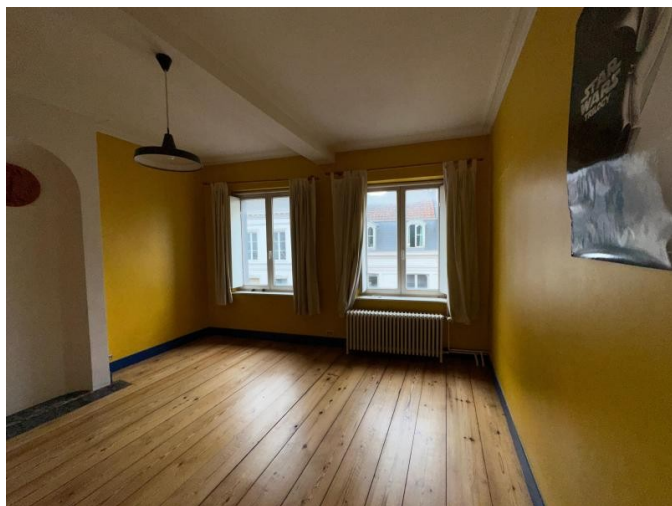
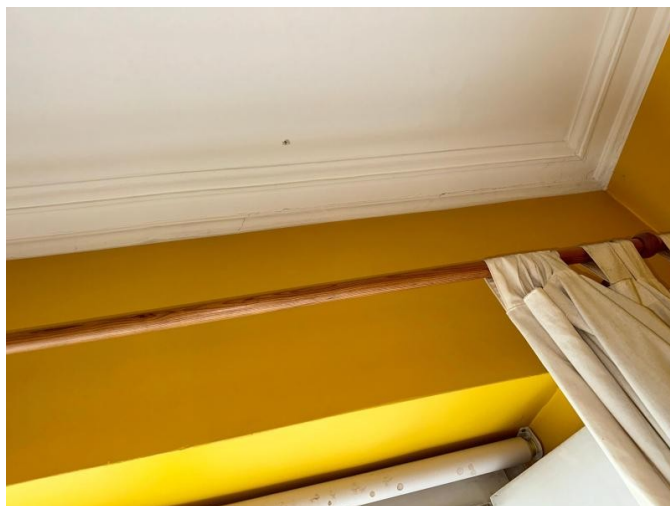
## Fiche 6: Plafonds: pleisterwerk

Overzichtsfoto

Detailfoto

Geen asbest

| Opmerking | De vaststelling dat de plafondbeploistering asbestveilig is, is gebaseerd op een beperkt aantal monsterstalen, welke door een erkend labo werden geanalyseerd. Dit geeft slechts een indicatie van de algemene asbestveilige toestand. Bij sloop of grondige werken en bij het (plaatselijk) verwijderen van het pleisterwerk wordt aangeraden steeds bijkomende stalen te nemen van elk plafond. |
