# Asbestinventarisatetest

Patijntjestraat 9, 9000 Gent

Attestnummer : 20240731-000179.000

## Niet-asbestveilig

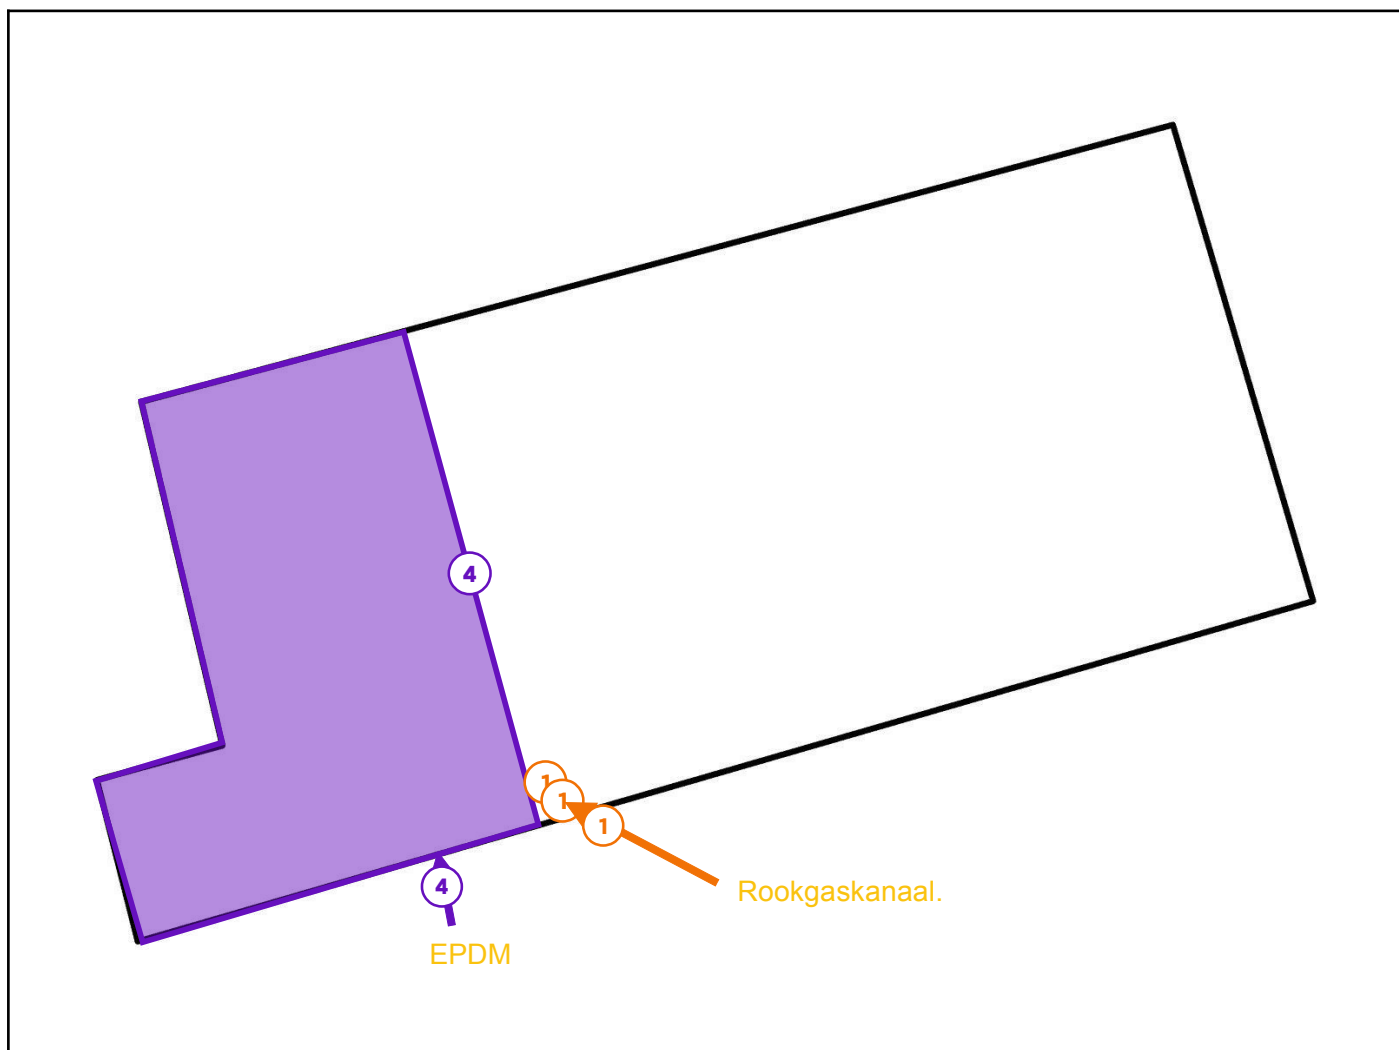
## Plan 1.1: Hoofdgebouw plan

Beschrijving	Type	Actie
1. Rookgaskanaal - Schouw	Asbestmateriaal	<a href="#">Verwijderen</a>
4. EPDM bovenlaag - Plat dak	Advies	-

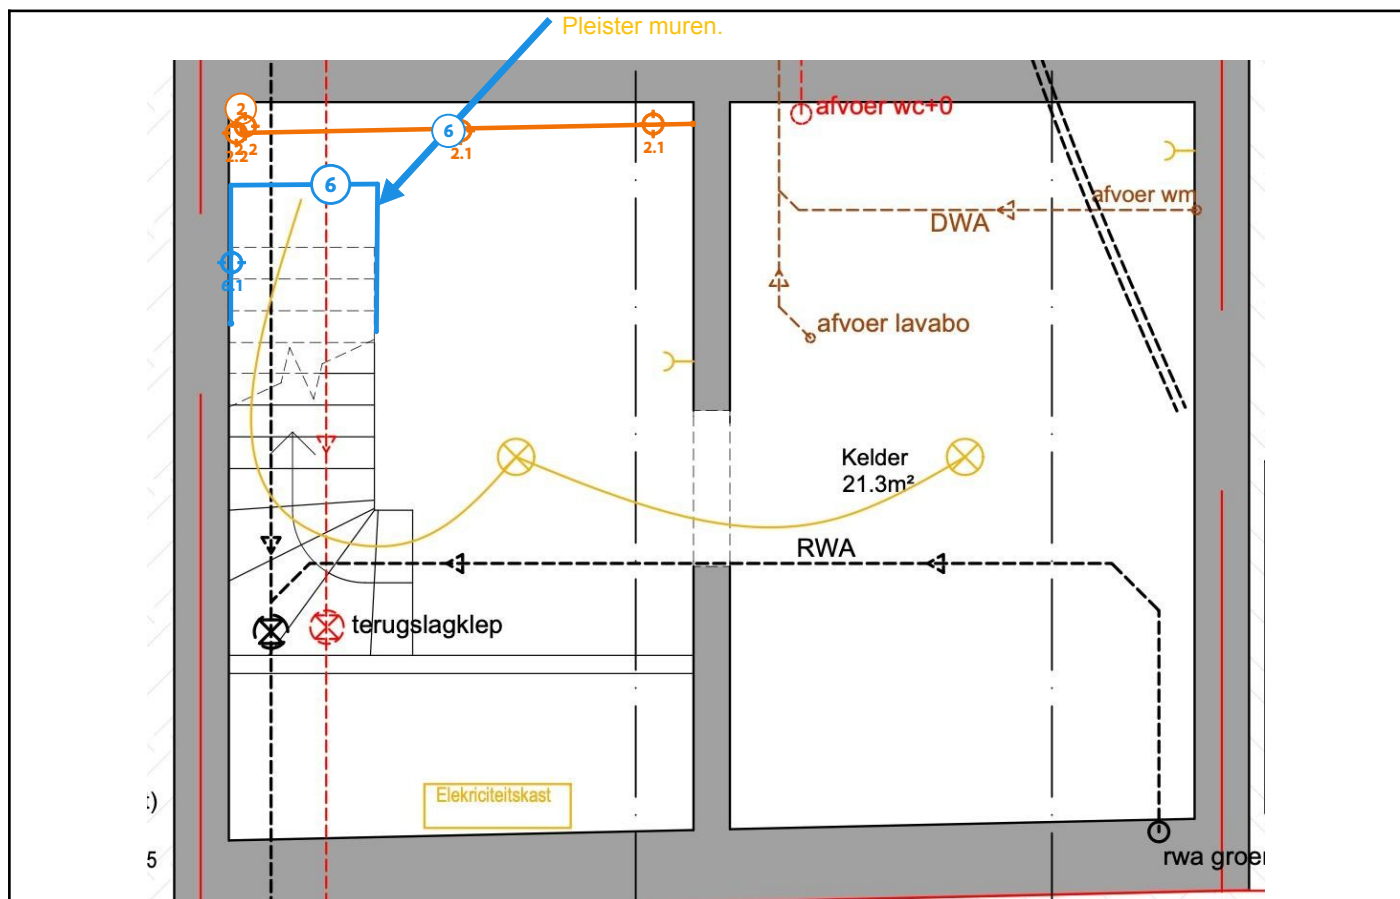
## Plan 1.2: Kelder

Beschrijving	Type	Actie
2. Leidingisolatie - Gips	Asbestmateriaal	<b>Verwijderen</b>
2.1 Code: MS02 Rechte stukken	Mengmonster	-
2.2 Code: MS03 Bochten	Mengmonster	-
6. Pleisterwerk - Muren	Geen asbest	-
6.1 Code: MS01	Mengmonster	-

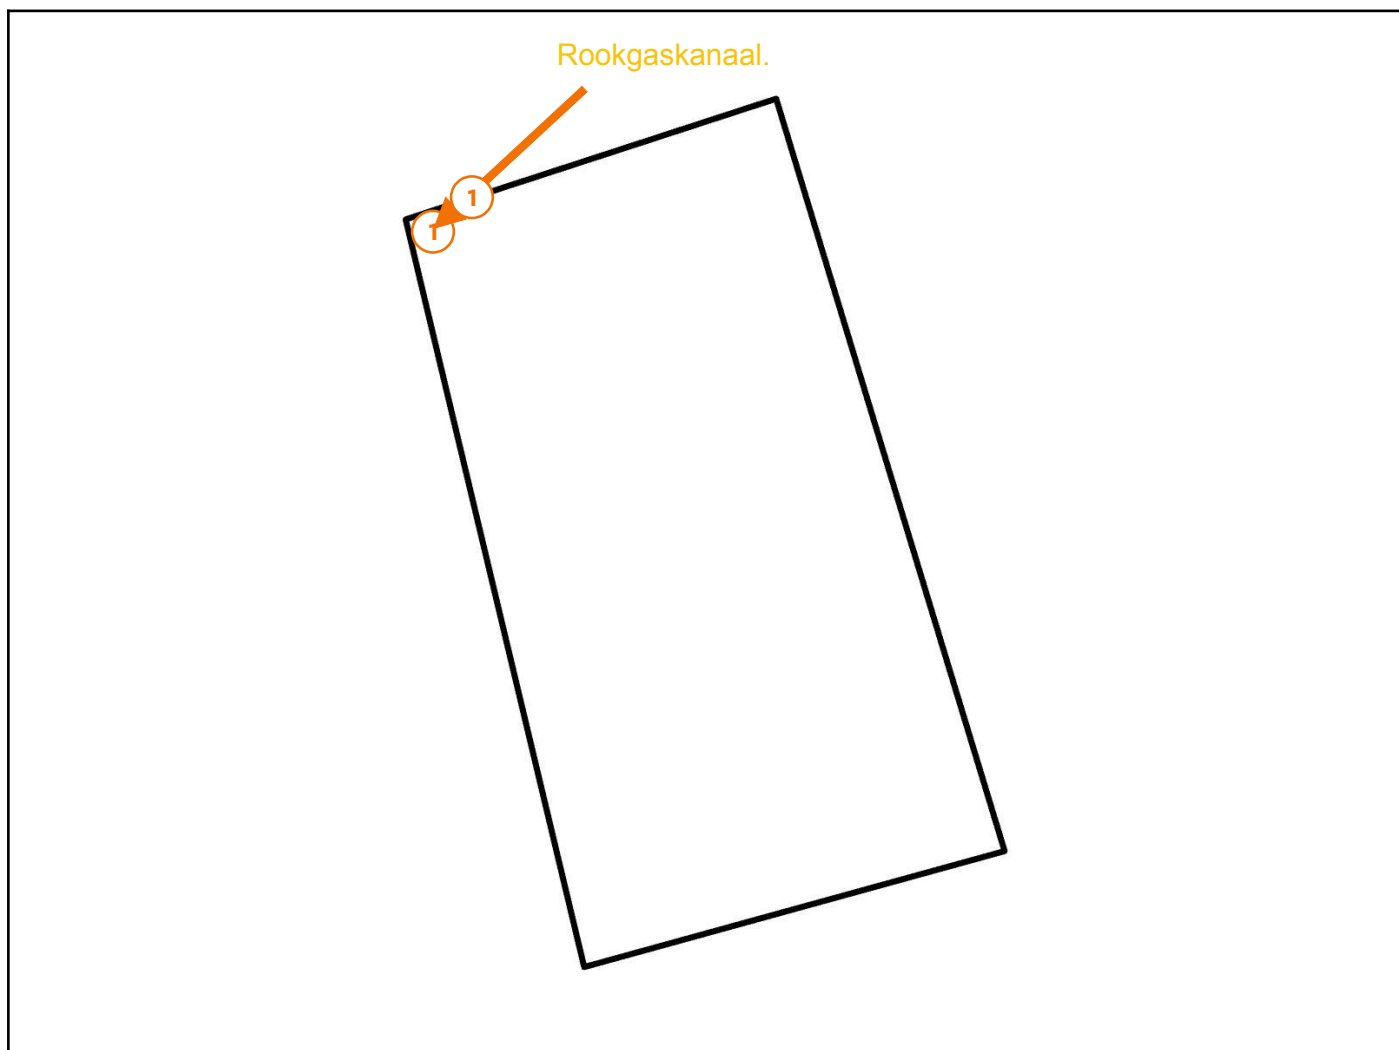
## Plan 2.2: Tuinberging plan

Beschrijving	Type	Actie
1. Rookgaskanaal - Schouw	Asbestmateriaal	<a href="#">Verwijderen</a>

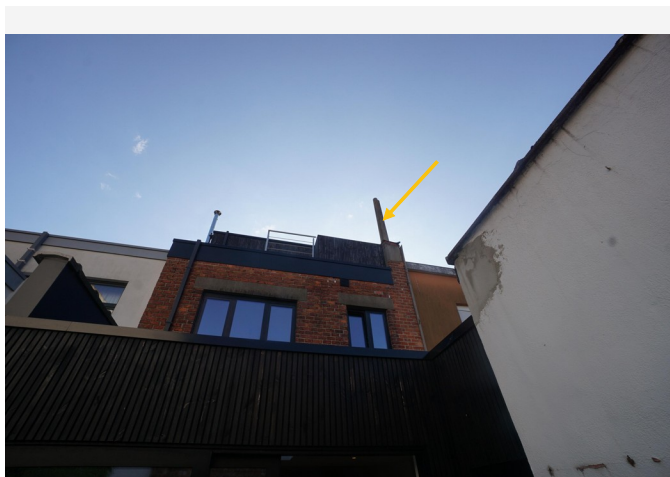
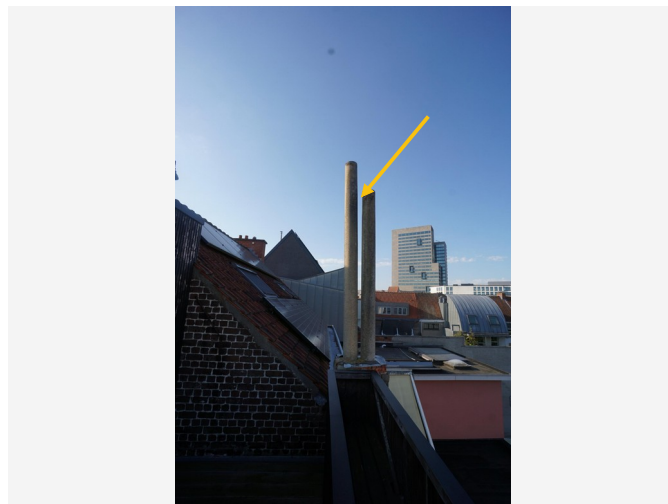
Overzichtsfoto

Detailfoto

Het asbestmateriaal valt onder de mijlpaal van 2034.

Eindbeoordeling materiaalrisico	Verhoogd materiaalrisico en/of verhoogde kans op vezelvrijgave
---------------------------------	--

Gebondenheid	Categorie 1: hechtgebonden in oorsprong
Asbestsoort (vezeltype)	Crocidoliet aanwezig
Asbestconcentratie	Laag (< 50%)
Afschermingsgraad van het gehele materiaal	Geheel of deels vrij aan de buitenlucht
Toestand van het materiaal	Matig beschadigd, matig verweerd

Beschrijving	Rookgaskanaal - Schouw
Omgeving	Grenst aan binnen- en buitenlucht
Primaire drager	HVAC infrastructuur en uitrusting
Asbestmateriaal	Rookgaskanaal
Bindmiddel van asbestmateriaal	Cement
Gebondenheid op basis van bindmiddel	Hecht
Hoeveelheid (lengte - omtrek - dikte - aantal)	<ul style="list-style-type: none"><li>• 3,00 m - 50,00 cm - 1,00 cm - 3 stuks</li></ul>
Totaal volume	0,045 m <sup>3</sup>
Eenvoudig bereikbaar	Ja
Bevestigingswijze	<ul style="list-style-type: none"><li>• Verlijmd, ingegoten, versmeerd</li></ul>
Identificatiemethode	Vaststelling zonder monsternamen
Destructieve handeling voor identificatie	Nee

Verwijderen

- Zorg voor een veilig beheer. Vermijd het beschadigen van het asbestmateriaal. Controleer de toestand jaarlijks op wijzigingen.
- Verwijder dit asbestmateriaal zo snel mogelijk. Volg de toestand goed op.
- Hemelwater dat afspoelt van asbestcement daken of gevels kan asbestdeeltjes bevatten. Gebruik het enkel voor gesloten circuits (bv. spoelen toiletten). Reinig na het vervangen van het dak of de gevel de dakgoten en regenwaterput of -ton om asbesthoudend sediment of slib te verwijderen

- Eenvoudige handelingen: mag via doe-het-zelf of door werknemer(s) met opleidingsattest eenvoudige handelingen  
EH via doe-het-zelf:

De buis kan voorzichtig losgebeiteld worden, extra bevochtigen om stof te voorkomen + dragen van de nodige beschermingsmiddelen (mondmasker ffp3, handschoenen, tyvec). Bij de gemeente/containerpark afsluitzakken halen om dubbel in te pakken en af te voeren naar het containerpark als hechtgebonden asbestafval. Niet breken tijdens verwijdering.

- Eenvoudige handelingen: enkel door erkend asbestverwijderaar  
Indien verwijdering zonder te breken of verdere schade aan te richten niet mogelijk blijkt, dient men een erkend verwijderaar aan te spreken.

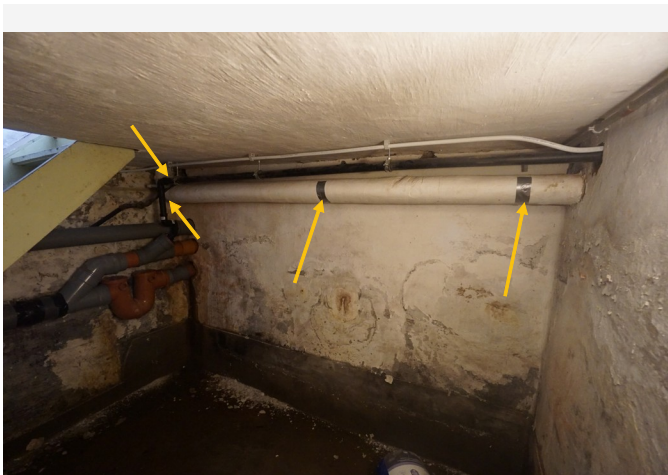
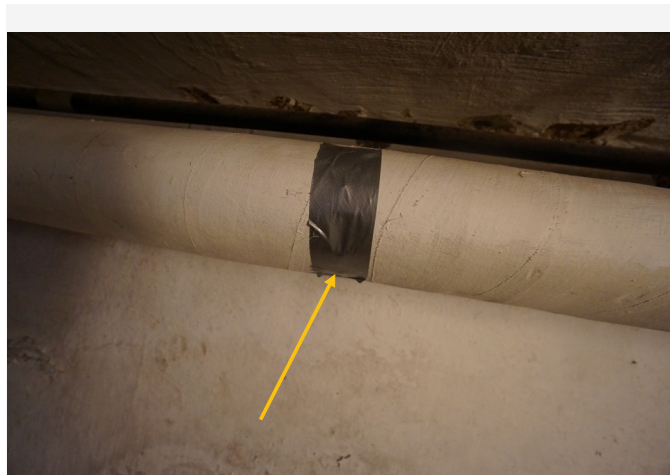
Overzichtsfoto

Detailfoto

Het asbestmateriaal valt onder de mijlpaal van 2034.

Eindbeoordeling materiaalrisico	Verhoogd materiaalrisico en/of verhoogde kans op vezelvrijgave
Opmerking

Gebondenheid	Categorie 2: niet-hechtgebonden met matrix
Asbestsoort (vezeltype)	Amfibool aanwezig, uitgezonderd crocidoliet
Asbestconcentratie	Hoog ( $\geq 50\%$ )
Afschermingsgraad van het gehele materiaal	Geheel of deels (ook) vrij aan de binnenlucht
Toestand van het materiaal	Licht beschadigd, licht verweerd. Intact calciumsilicaatmateriaal of categorie III 'gebondenheid'

#	Type	Referentie	Resultaat
2.1	Mengmonster	MS02 Rechte stukken	Amosiet
2.2	Mengmonster	MS03 Bochten	Amosiet

Beschrijving	Leidingisolatie - Gips
Omgeving	Binnen
Primaire drager	HVAC infrastructuur en uitrusting
Asbestmateriaal	In-situ afwerkingslagen - Thermische isolatie
Bindmiddel van asbestmateriaal	Gips - kalk
Gebondenheid op basis van bindmiddel	Niet-hechtgebonden
Hoeveelheid (lengte - omtrek - dikte - aantal)	<ul style="list-style-type: none"><li>• 4,50 m - 30,00 cm - 4,00 cm - 1 stuk</li></ul>
Totaal volume	0,054 m <sup>3</sup>
Eenvoudig bereikbaar	Ja
Bevestigingswijze	<ul style="list-style-type: none"><li>• Verlijmd, ingegoten, versmeerd</li></ul>
Identificatiemethode	Vaststelling met monstername
Destructieve handeling voor identificatie	Nee

Verwijderen

- Zorg voor een veilig beheer. Vermijd het beschadigen van het asbestmateriaal. Controleer de toestand jaarlijks op wijzigingen.
- Verwijder dit asbestmateriaal zo snel mogelijk. Volg de toestand goed op.

- Hermetische zone (erkend asbestverwijderaar)  
Deze toepassing moet verwijderd worden via deze methode. Bijkomende info (oa voorzorgsmaatregelen) kan je terugvinden achteraan in dit attest onder de rubriek toelichting.

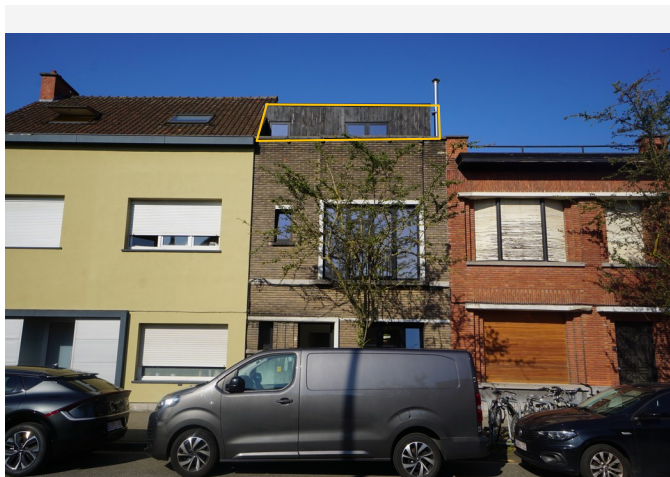
*Situeringfoto*

**Bouwjaar:** 2021

*Constructies gebouwd vanaf 2001 moeten niet onderzocht worden*

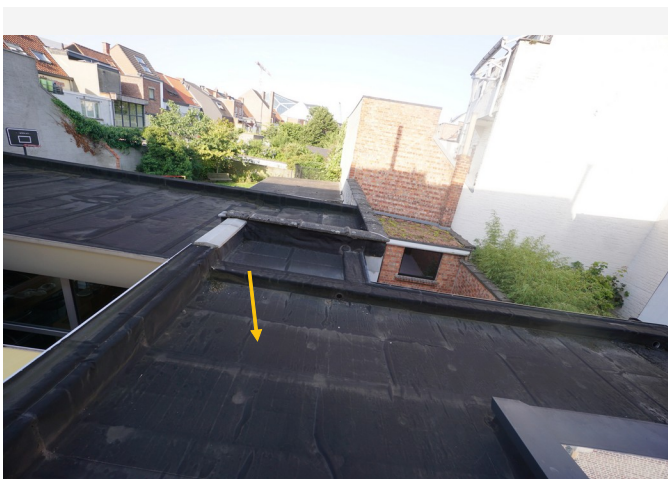
Bovenlaag van het platte dak bestaat uit een niet-asbestverdachte EPDM laag (Bijgevolg niet-asbestverdacht). Er werd geen destructief onderzoek gepleegd naar eventuele verdachte onderliggende roofing/lijm-lagen. Indien bij eventuele werken onderliggende (lijm)lagen waargenomen worden, laat dan eerst een staal uitvoeren, alvorens werken verder te zetten.

(Enkel de toplaag kon bekeken worden zonder destructief onderzoek).

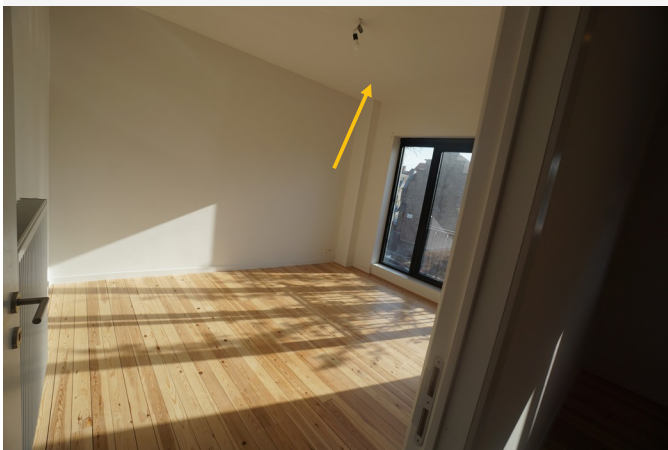
Het plafond bestaat uit niet-asbestverdachte gipskartonplaten. Zonder destructie is het niet mogelijk om na te gaan of er asbestverdachte materialen aanwezig zijn achter de gipskartonplaten.

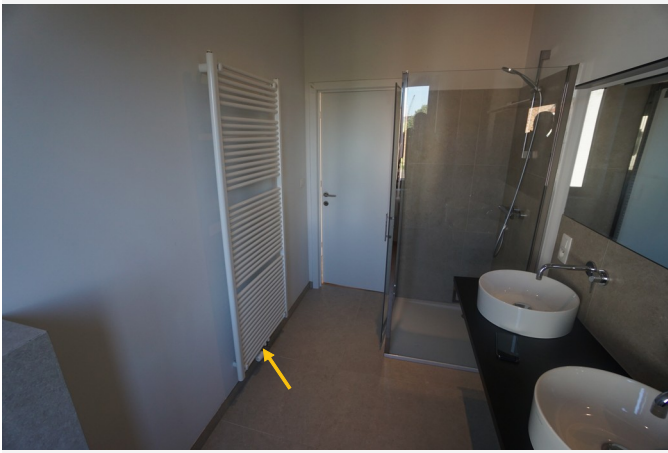
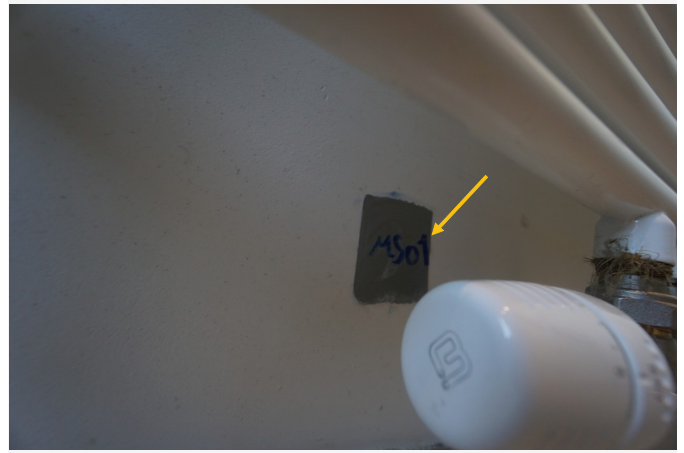
## Fiche 6: Pleisterwerk - Muren

Geen asbest

#	Type	Referentie	Resultaat
6.1	Mengmonster	MS01	Geen asbest
