Asbestinventarisatetest

Kasteellaan 73, 9000 Gent

Attestnummer : 20240606-000156.000

Uitgegeven op : 06.06.2024

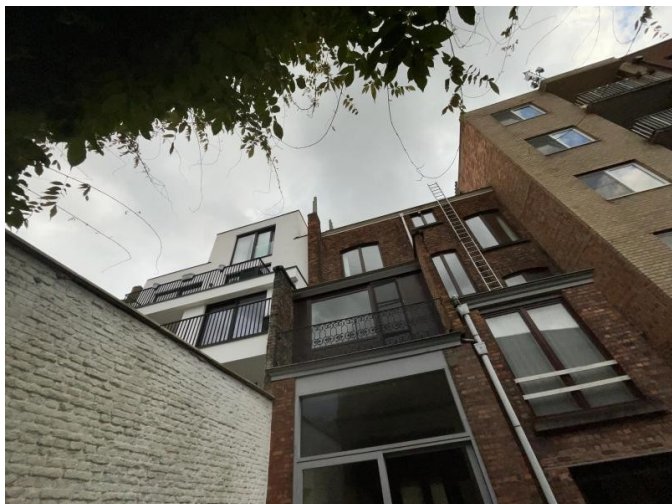
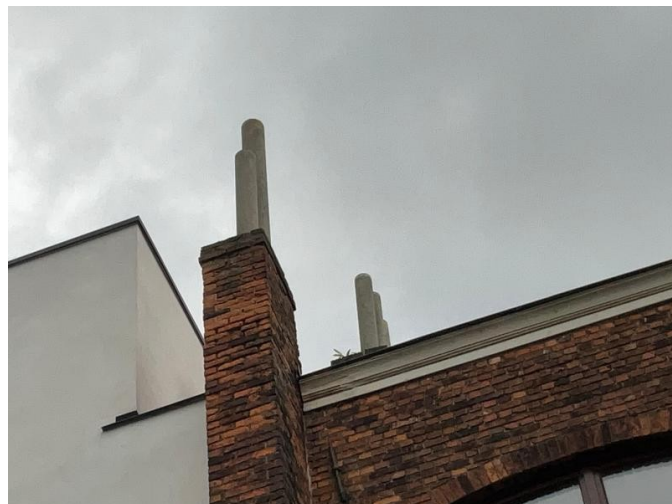
Het asbestmateriaal valt onder de mijlpaal van 2034.

Verwijderen

Eindbeoordeling materiaalrisico	Laag materiaalrisico en/of verlaagde kans op vezelvrijgave
---------------------------------	--

Gebondenheid	Categorie 1: hechtgebonden in oorsprong
Asbestsoort (vezeltype)	Crocidoliet aanwezig
Asbestconcentratie	Laag (< 50%)
Afschermingsgraad van het gehele materiaal	Geheel of deels vrij aan de buitenlucht
Toestand van het materiaal	Licht beschadigd, licht verweerd. Intact materiaal type Pical – asbestboard of categorie III 'gebondenheid'

Beschrijving	Dak: schouwpijp(en)
Omgeving	Buiten
Primaire drager	Schuin dak
Asbestmateriaal	Rookgaskanaal

- Zorg voor een veilig beheer. Vermijd het beschadigen van het asbestmateriaal. Controleer de toestand jaarlijks op wijzigingen.

- Eenvoudige handelingen: mag via doe-het-zelf of door werknemer(s) met opleidingsattest eenvoudige handelingen
Indien u dit als doe-het-zelver zelf wenst te verwijderen dient u de nodige voorzorgsmaatregelen te nemen:

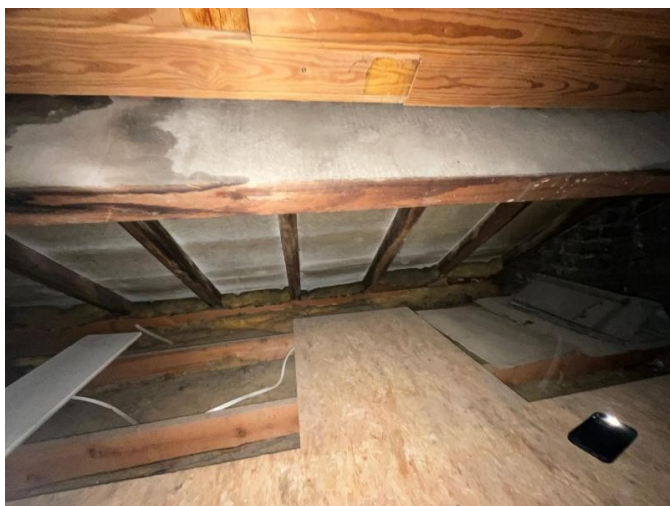
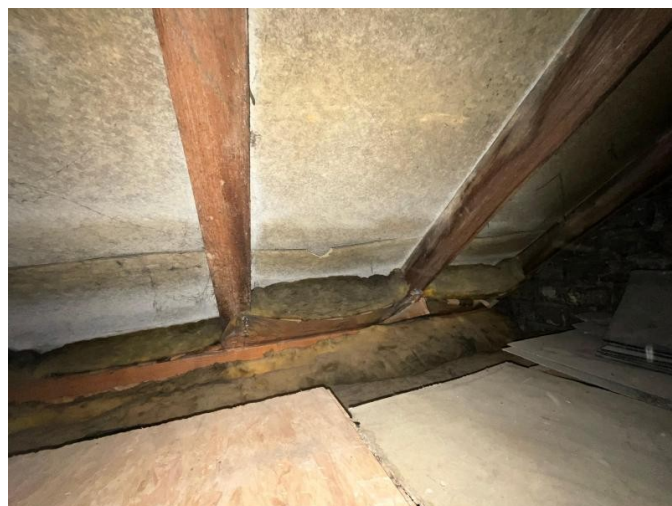
Het asbestmateriaal valt onder de mijlpaal van 2040.

Zorgvuldig beheren

Eindbeoordeling materiaalrisico	Laag materiaalrisico en/of verlaagde kans op vezelvrijgave
---------------------------------	--

Gebondenheid	Categorie 1: hechtgebonden in oorsprong
Asbestsoort (vezeltype)	Alleen chrysotiel
Asbestconcentratie	Laag (< 50%)
Afschermingsgraad van het gehele materiaal	Geheel of deels (ook) vrij aan de binnenlucht
Toestand van het materiaal	Licht beschadigd, licht verweerd. Intact materiaal type Pical – asbestboard of categorie III 'gebondenheid'

#	Type	Referentie	Resultaat
2.1	Puntmonster	004	Chrysotiel

Beschrijving	Onderdak asbesthoudend
Omgeving	Binnen
Primaire drager	Schuin dak
Asbestmateriaal	Plaat, paneel, tablet - Type Menuiserite
Bindmiddel van asbestmateriaal	Cement
Gebondenheid op basis van bindmiddel	Hecht
Hoeveelheid (oppervlakte - dikte - aantal)	<ul style="list-style-type: none">• 240,00 m² - 0,50 cm - 1 stuk
Totaal volume	1,20 m ³
Eenvoudig bereikbaar	Nee <ul style="list-style-type: none">• Het asbestmateriaal is bedekt (uitgezonderd laag verf, coating, behang, kunststof, textiel) en het wegnemen van het bedekkende materiaal kan niet zonder het bedekkende materiaal te beschadigen.
Bevestigingswijze	<ul style="list-style-type: none">• Genageld, geniet
Identificatiemethode	Vaststelling met monstername
Destructieve handeling voor identificatie	Nee

- Zorg voor een veilig beheer en verwijder dit asbestmateriaal wanneer het bij werken eenvoudig bereikbaar wordt. Controleer de toestand jaarlijks op wijzigingen.

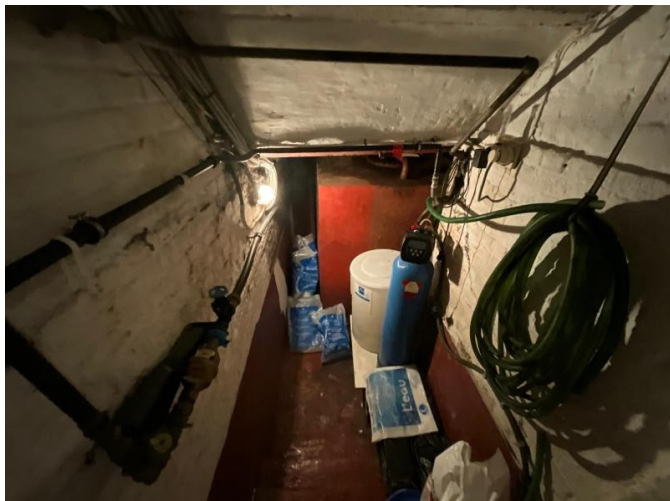
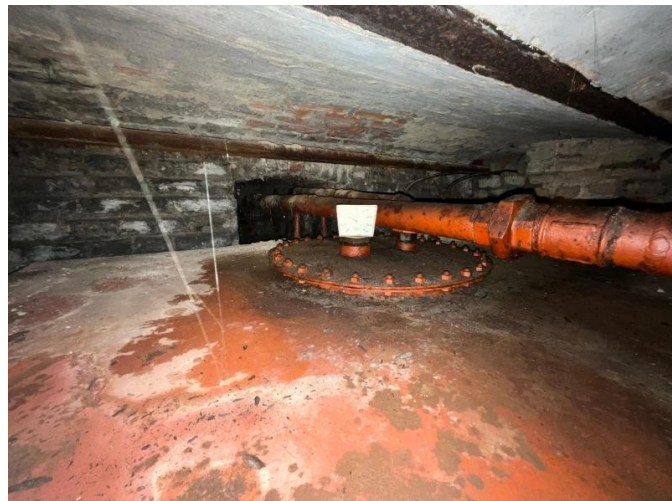
Fiche 3: Packingen aan stookolietank en chauffagebuizen

Het asbestmateriaal valt onder de mijlpaal van 2040.

Zorgvuldig beheren

Eindbeoordeling materiaalrisico	Zeer laag materiaalrisico en/of zeer lage kans op vezelvrijgave
---------------------------------	---

Gebondenheid	Categorie 1: hechtgebonden in oorsprong
Asbestsoort (vezeltype)	Crocidoliet aanwezig
Asbestconcentratie	Laag (< 50%)
Afschermingsgraad van het gehele materiaal	Enkel randen niet afgeschermd maar geen contact met binnenluchtstromen
Toestand van het materiaal	Onbeschadigd, niet verweerd

Beschrijving	Packingen aan stookolietank en chauffagebuizen
Omgeving	Binnen

- Zorg voor een veilig beheer. Vermijd het beschadigen van het asbestmateriaal. Controleer de toestand jaarlijks op wijzigingen.

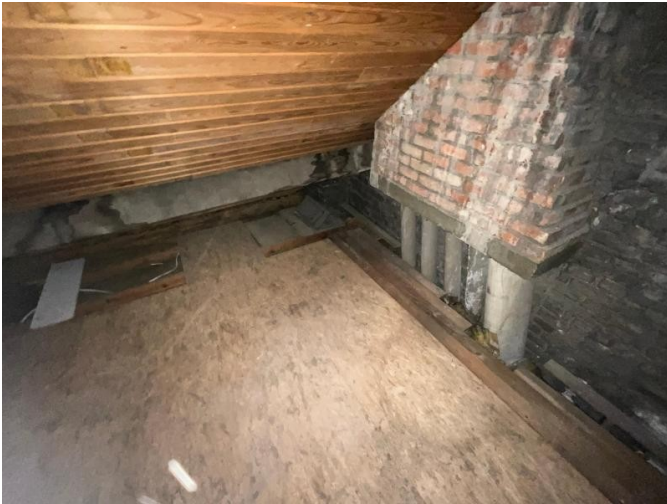
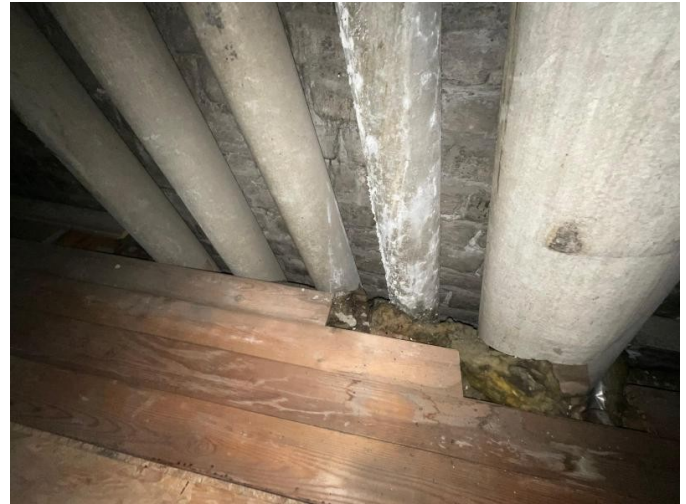
Het asbestmateriaal valt onder de mijlpaal van 2040.

Zorgvuldig beheren

Eindbeoordeling materiaalisico	Laag materiaalisico en/of verlaagde kans op vezelvrijgave
--------------------------------	---

Gebondenheid	Categorie 1: hechtgebonden in oorsprong
Asbestsoort (vezeltype)	Crocidoliet aanwezig
Asbestconcentratie	Laag (< 50%)
Afschermingsgraad van het gehele materiaal	Geheel of deels vrij aan de buitenlucht
Toestand van het materiaal	Licht beschadigd, licht verweerd. Intact materiaal type Pical – asbestboard of categorie III 'gebondenheid'

Beschrijving	Zolder: schouwpijp(en)
Omgeving	Binnen
Primaire drager	Schuin dak

- Zorg voor een veilig beheer. Vermijd het beschadigen van het asbestmateriaal. Controleer de toestand jaarlijks op wijzigingen.

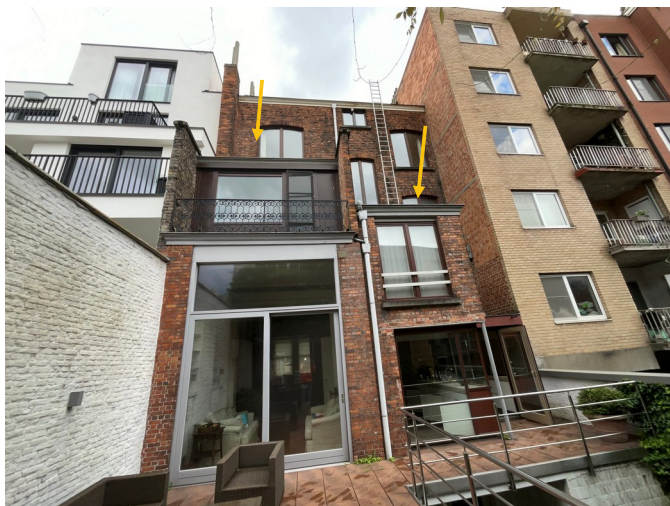
Permanente beperking

Reden: Het te onderzoeken materiaal situeert zich hoger dan 3,50 m te rekenen vanaf een veilige ondergrond

Uitleg van de asbestdeskundige: Daar het dak hoger is dan 3,5 meter boven grondniveau is, valt het onderzoek van dit dak buiten het wettelijk kader van de inspectie. Bij renovatie of verbouwing wordt aangeraden om het dak na te kijken en staalnames te laten uitvoeren.

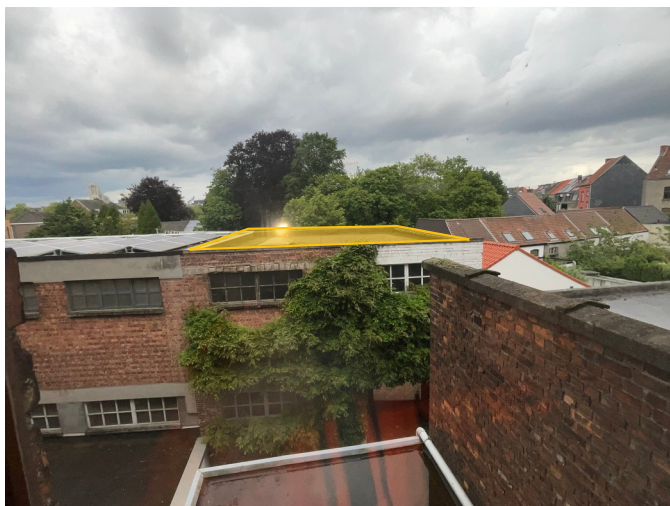
Permanente beperking

Reden: Het te onderzoeken materiaal situeert zich hoger dan 3,50 m te rekenen vanaf een veilige ondergrond

Uitleg van de asbestdeskundige: Daar het dak hoger is dan 3,5 meter boven grondniveau is, valt het onderzoek van dit dak buiten het wettelijk kader van de inspectie. Bij renovatie of verbouwing wordt aangeraden om het dak na te kijken en staalnames te laten uitvoeren.

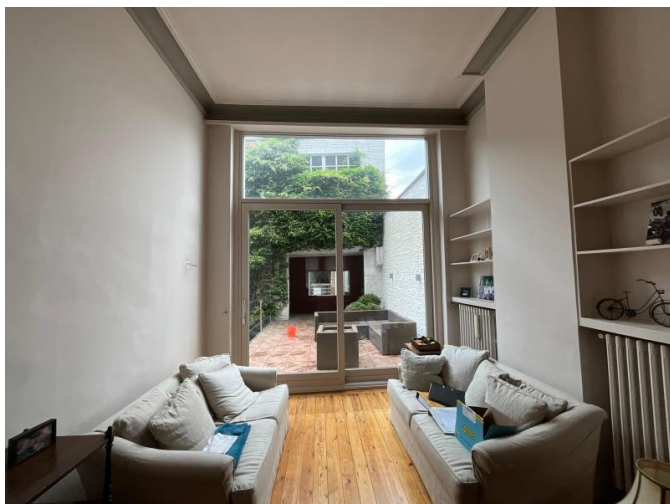
Permanente beperking

Reden: Het te onderzoeken materiaal situeert zich hoger dan 3,50 m te rekenen vanaf een veilige ondergrond

Uitleg van de asbestdeskundige: Het plafond is hoger dan 3,5 meter boven vloerniveau en dient binnen het wettelijk kader van dit onderzoek niet te worden geïnspecteerd. Bij sloop of grondige werken en bij het (plaatselijk) verwijderen van het pleisterwerk wordt aangeraden steeds bijkomende stalen te laten nemen van elk plafond.

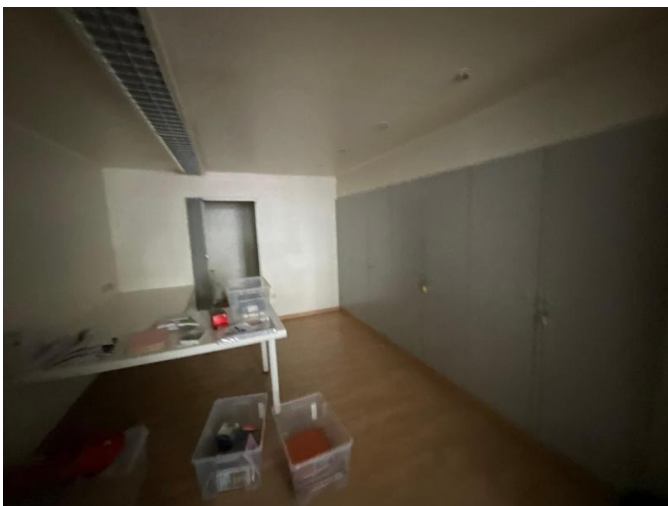
Verschillende wanden bestaan uit gipskartonbeplating. Binnen het kader van een niet-destructief onderzoek konden de achterliggende lagen niet worden geanalyseerd. Enkel door deze te verwijderen of door een destructief onderzoek kunnen de achterliggende lagen geanalyseerd worden. Bij vernieuwing van deze binnenschil wordt aanbevolen om nieuw monstername te laten nemen.

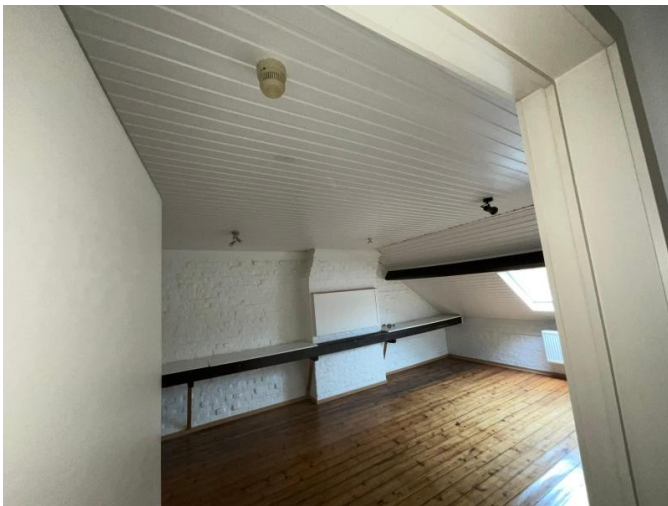
Verschillende plafonds bestaan uit beplating en/of lambriseringen. Binnen het kader van een niet-destructief onderzoek konden de achterliggende lagen niet worden geanalyseerd. Enkel door deze te verwijderen of door een destructief onderzoek kunnen de achterliggende lagen geanalyseerd worden. Bij vernieuwing van deze binnenschil wordt aanbevolen om nieuw monstername te laten nemen.

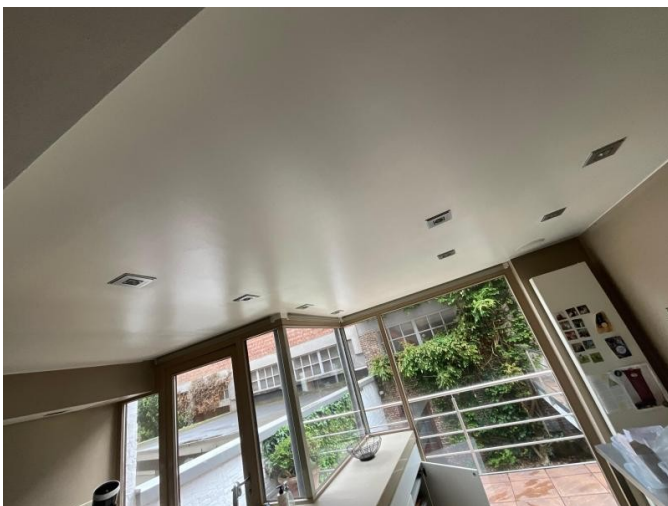
Verskillende plafonds bestaan uit gipskartonbeplating. Binnen het kader van een niet-destructief onderzoek konden de achterliggende lagen niet worden geanalyseerd. Enkel door deze te verwijderen of door een destructief onderzoek kunnen de achterliggende lagen geanalyseerd worden. Bij vernieuwing van deze binnenschil wordt aanbevolen om nieuw monstername te laten nemen.

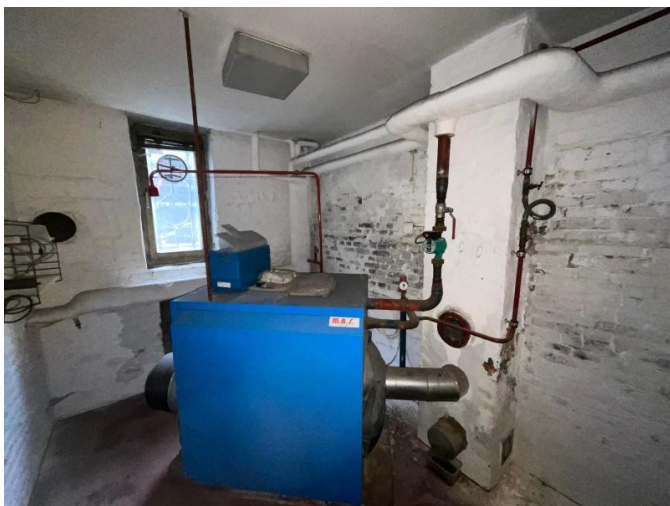
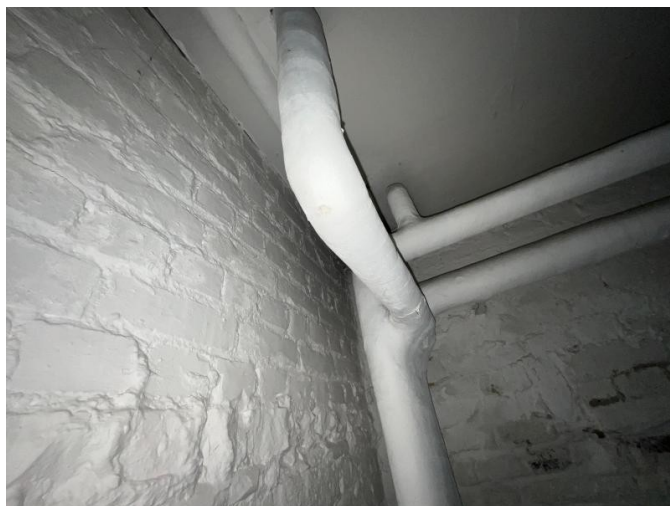
Geen asbest

#	Type	Referentie	Resultaat
11.1	Mengmonster	005	Geen asbest

Beschrijving	Uitrusting: chauffagebuizen
Omgeving	Binnen
Primaire drager	Sanitaire infrastructuur en uitrusting (toe- en afvoer)
Bindmiddel van materiaal	Gips - kalk

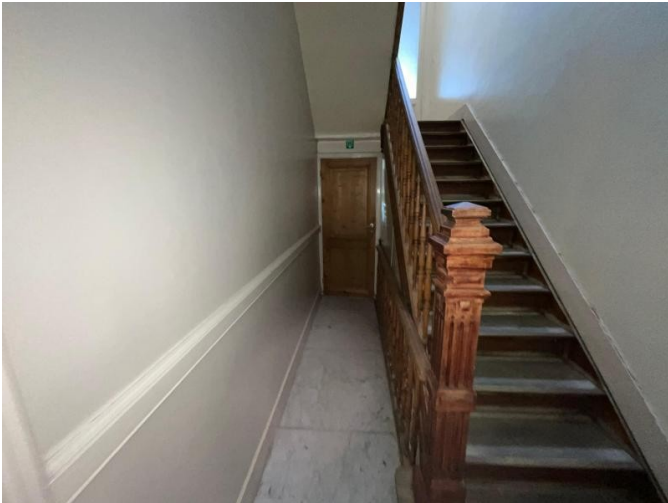
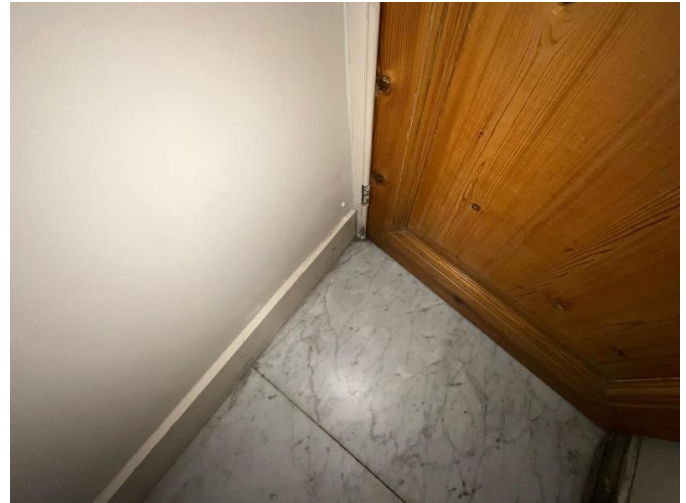
Geen asbest

#	Type	Referentie	Resultaat
12.1	Mengmonster	001	Geen asbest

Beschrijving	Wanden: pleisterwerk
Omgeving	Binnen
Primaire drager	Binnenwand

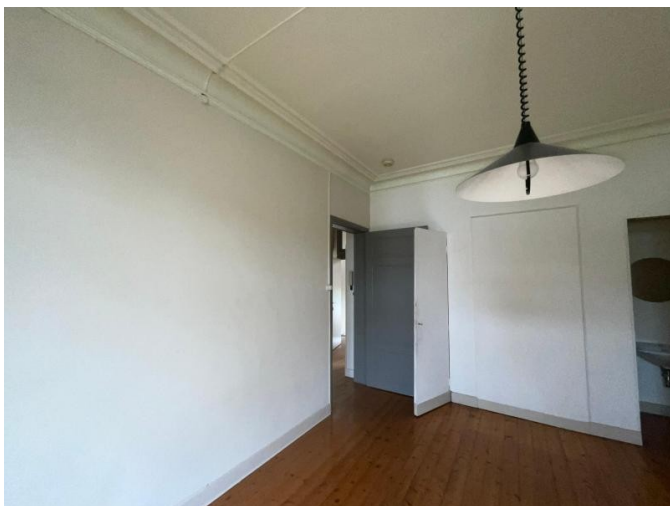
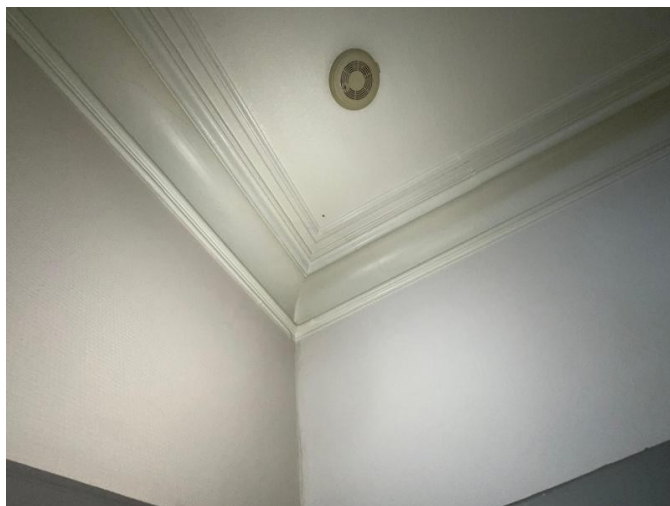
Fiche 13: Plafonds: pleisterwerk

Geen asbest

#	Type	Referentie	Resultaat
13.1	Mengmonster	002	Geen asbest

Beschrijving	Plafonds: pleisterwerk
Omgeving	Binnen
Primaire drager	Plafond

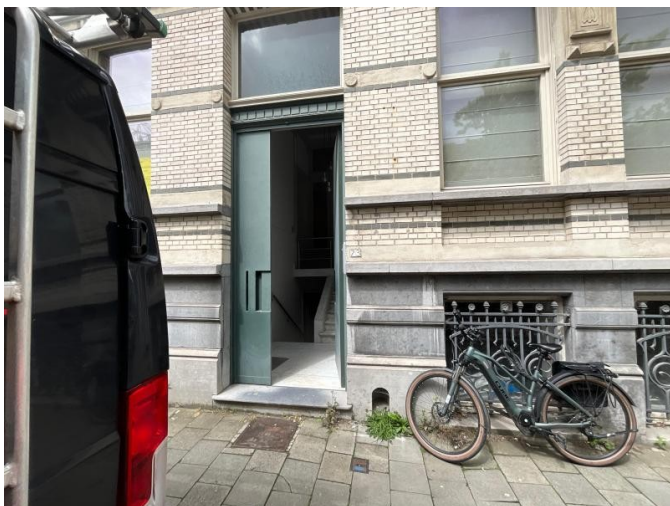
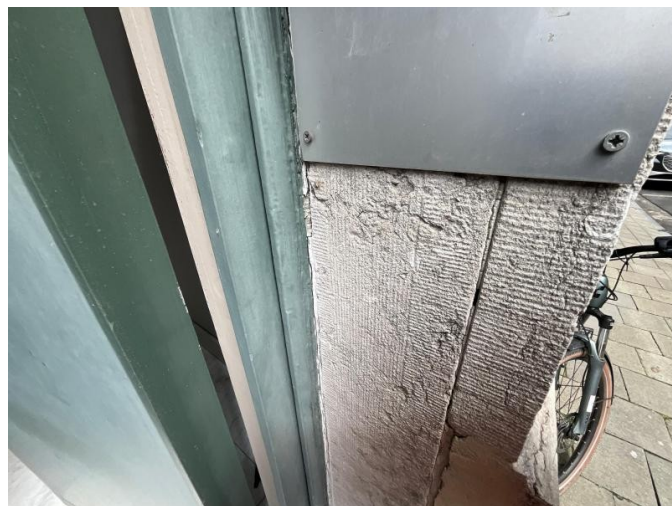
Geen asbest

#	Type	Referentie	Resultaat
14.1	Puntmonster	003	Geen asbest

Beschrijving	Buitenschil: mastiek tussen profiel en muur
Omgeving	Buiten
Primaire drager	Wandopening verticaal (raam, deur, ...)
Bindmiddel van materiaal	Kitten, mastiek, pasta
