Asbestinventarisatetest

Bredestraat 38, 9041 Gent

Attestnummer : 20240903-000001.000

Uitgegeven op : 03.09.2024

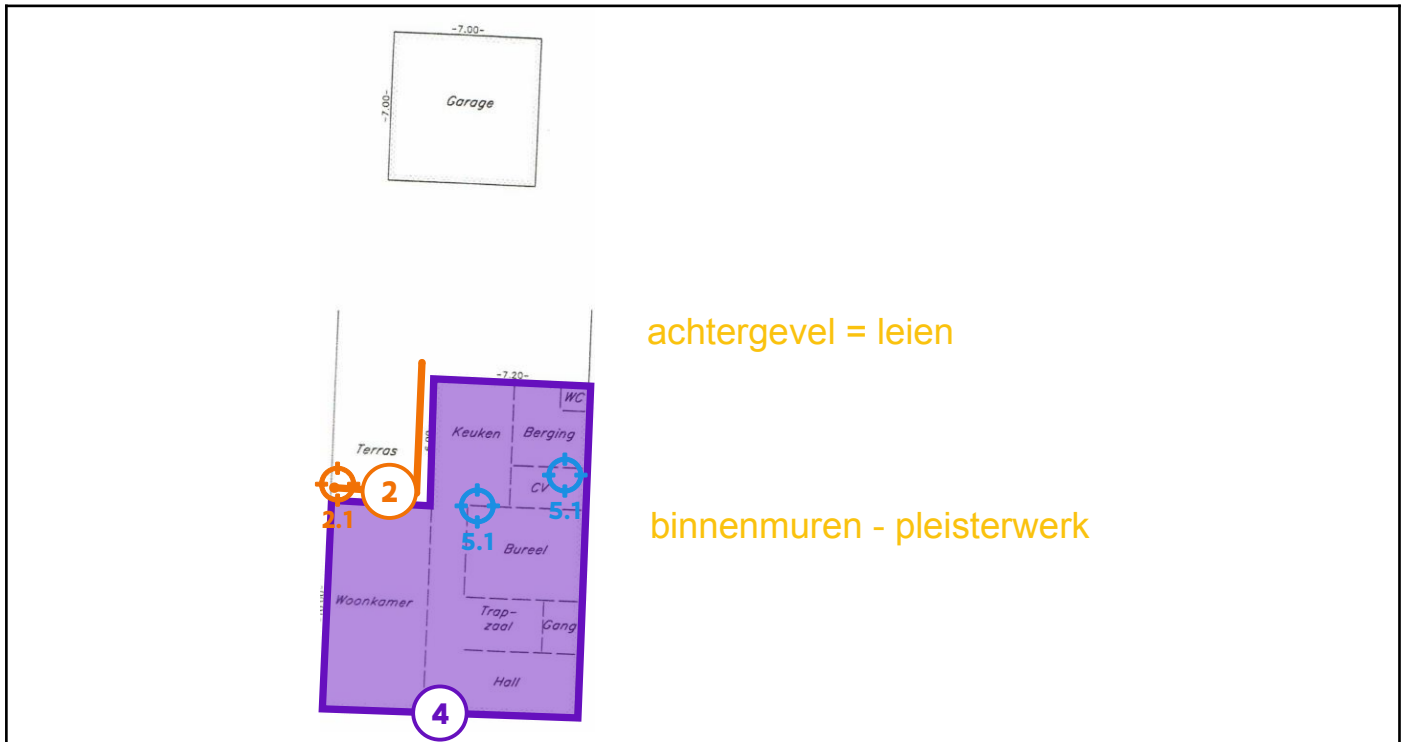
Plan 1.1: Gelijkvloers

Beschrijving	Type	Actie
2. Leien achtergevel	Asbestmateriaal	Verwijderen
2.1 Code: SN1	Puntmonster	-
4. Binnenafwerking - plafond	Advies	-
5. Pleisterwerk muren	Geen asbest	-
5.1 Code: SN01	Mengmonster	-

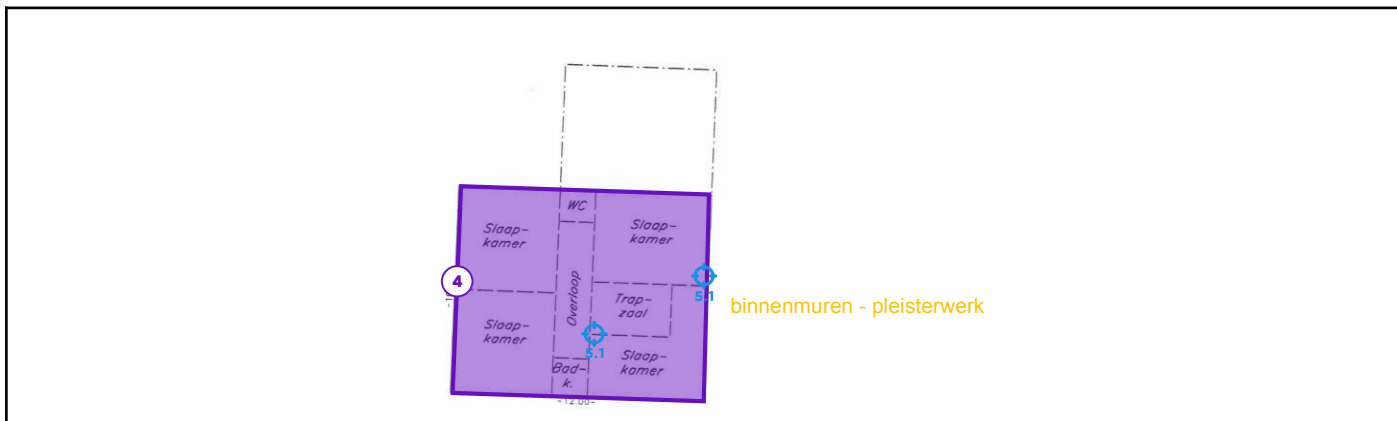
Plan 1.2: Verdiep

Beschrijving	Type	Actie
4. Binnenafwerking - plafond	Advies	-
5. Pleisterwerk muren	Geen asbest	-
5.1 Code: SN01	Mengmonster	-

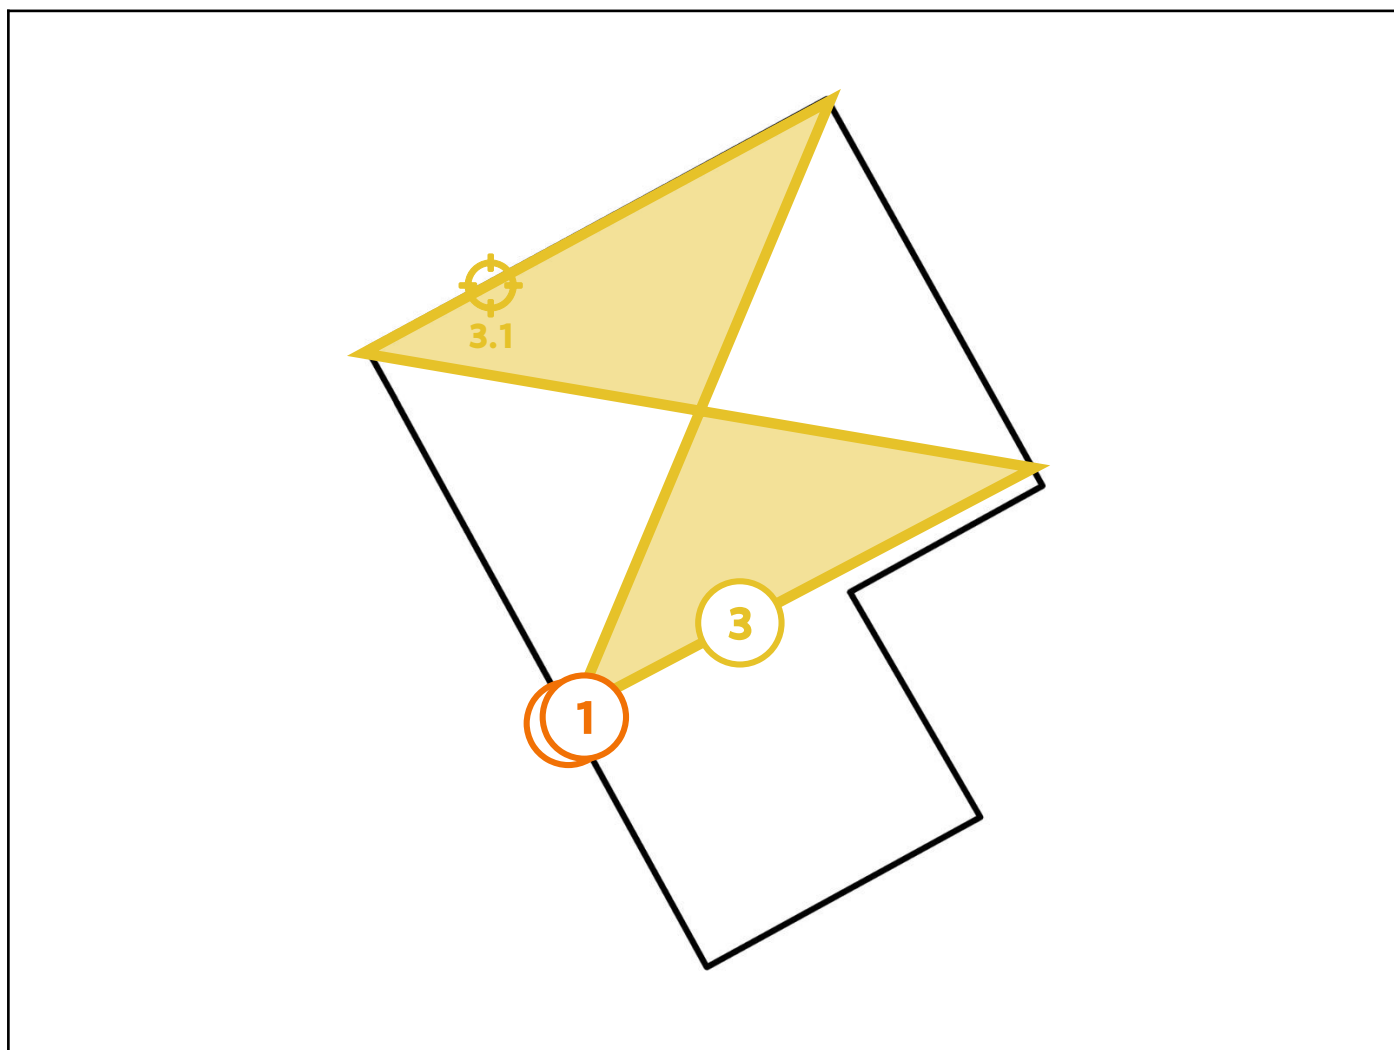
Plan 1.3: Zolder - dak

Beschrijving	Type	Actie
1. Rookgaskanaal	Asbestmateriaal	Verwijderen
3. Onderdakplaten	Asbestmateriaal	Zorgvuldig beheren
3.1 Code: SN	Puntmonster	-

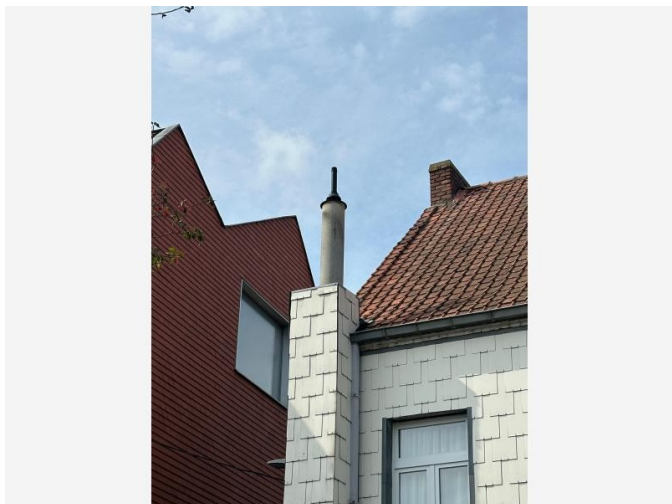
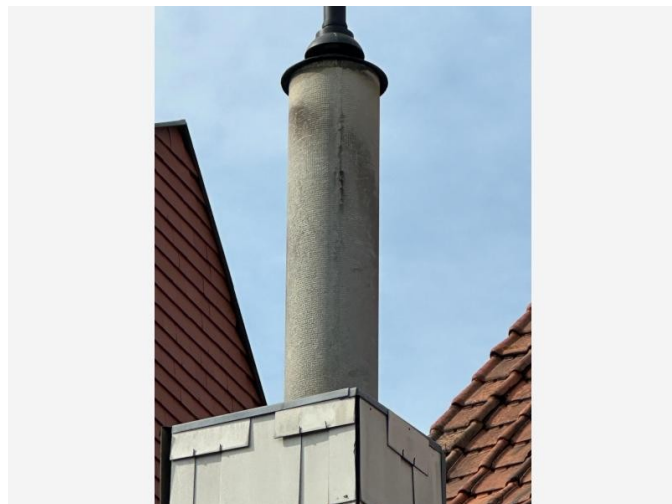
Eindbeoordeling materiaalrisico	Laag materiaalrisico en/of verlaagde kans op vezelvrijgave
---------------------------------	--

Gebondenheid	Categorie 1: hechtgebonden in oorsprong
Asbestsoort (vezeltype)	Crocidoliet aanwezig
Asbestconcentratie	Laag (< 50%)
Afschermingsgraad van het gehele materiaal	Geheel of deels vrij aan de buitenlucht
Toestand van het materiaal	Licht beschadigd, licht verweerd. Intact calciumsilicaatmateriaal of categorie III 'gebondenheid'

Beschrijving	Rookgaskanaal
Omgeving	Buiten
Primaire drager	Plat dak
Asbestmateriaal	Rookgaskanaal
Bindmiddel van asbestmateriaal	Cement
Gebondenheid op basis van bindmiddel	Hecht
Hoeveelheid (lengte - omtrek - dikte - aantal)	<ul style="list-style-type: none">• 1,00 m - 10,00 cm - 10,00 cm - 1 stuk
Totaal volume	0,01 m ³
Eenvoudig bereikbaar	Ja
Bevestigingswijze	<ul style="list-style-type: none">• Onbekend
Identificatiemethode	Vaststelling zonder monsternamen
Destructieve handeling voor identificatie	Nee
Opmerking	De hoeveelheid is een schatting en kan afwijken van de werkelijke toestand.

Het asbestmateriaal valt onder de mijlpaal van 2034.

Verwijderen

- Zorg voor een veilig beheer. Vermijd het beschadigen van het asbestmateriaal. Controleer de toestand jaarlijks op wijzigingen.

- Eenvoudige handelingen: mag via doe-het-zelf of door werknemer(s) met opleidingsattest eenvoudige handelingen
Deze verwijdermethode valt onder de vorm van eenvoudige handelingen conform de VLAREM en de Codex Welzijn op het werk. De toestand moet echter ongewijzigd blijven tijdens het verwijderen. Alle maatregelen opgenomen in de wetgeving moeten strikt nageleefd worden.

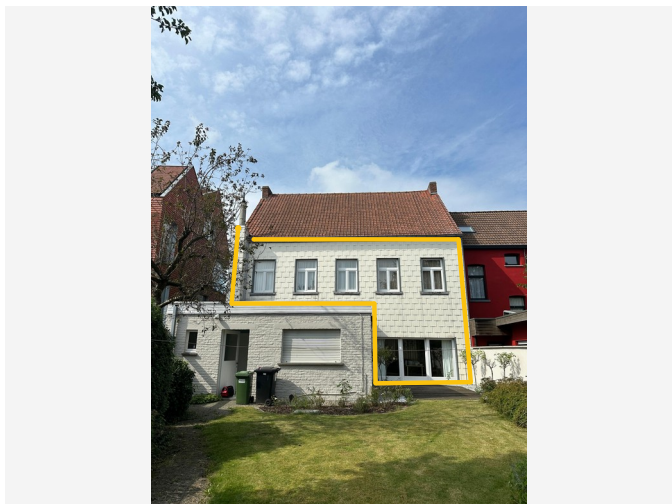
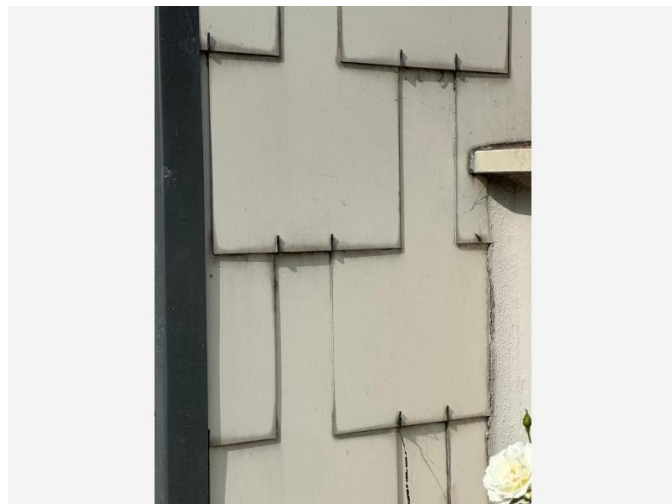
Eindbeoordeling materiaalrisico	Laag materiaalrisico en/of verlaagde kans op vezelvrijgave
---------------------------------	--

Gebondenheid	Categorie 1: hechtgebonden in oorsprong
Asbestsoort (vezeltype)	Alleen chrysotiel
Asbestconcentratie	Laag (< 50%)
Afschermingsgraad van het gehele materiaal	Geheel of deels vrij aan de buitenlucht
Toestand van het materiaal	Licht beschadigd, licht verweerd. Intact calciumsilicaatmateriaal of categorie III 'gebondenheid'

#	Type	Referentie	Resultaat
2.1	Puntmonster	SN1	Chrysotiel

Beschrijving	Leien achtergevel
Omgeving	Buiten
Primaire drager	Wand buitenschil
Asbestmateriaal	Dak- en gevelbekleding - Lei, shingle
Bindmiddel van asbestmateriaal	Cement
Gebondenheid op basis van bindmiddel	Hecht
Hoeveelheid (oppervlakte - aantal)	<ul style="list-style-type: none">• 100,00 m² - 1 stuk
Totale oppervlakte	100,00 m ²
Eenvoudig bereikbaar	Ja
Bevestigingswijze	<ul style="list-style-type: none">• Onbekend
Identificatiemethode	Vaststelling met monstername
Destructieve handeling voor identificatie	Nee
Opmerking	De hoeveelheid is een schatting en kan afwijken van de werkelijke toestand.

Het asbestmateriaal valt onder de mijlpaal van 2034.

Verwijderen

- Zorg voor een veilig beheer. Vermijd het beschadigen van het asbestmateriaal. Controleer de toestand jaarlijks op wijzigingen.

- Eenvoudige handelingen: mag via doe-het-zelf of door werknemer(s) met opleidingsattest eenvoudige handelingen
Deze verwijdermethode valt onder de vorm van eenvoudige handelingen conform de VLAREM en de Codex Welzijn op het werk. De toestand moet echter ongewijzigd blijven tijdens het verwijderen. Alle maatregelen opgenomen in de wetgeving moeten strikt nageleefd worden.

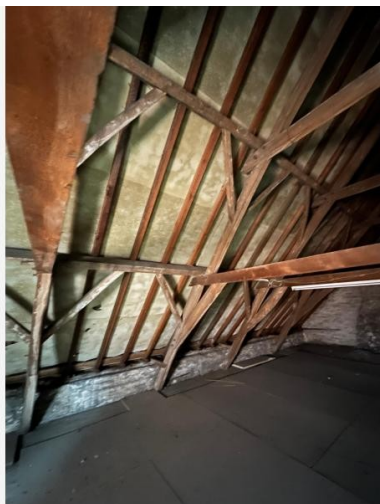
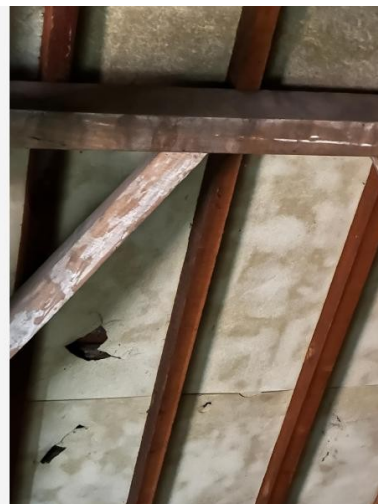
Eindbeoordeling materiaalrisico	Laag materiaalrisico en/of verlaagde kans op vezelvrijgave
---------------------------------	--

Gebondenheid	Categorie 1: hechtgebonden in oorsprong
Asbestsoort (vezeltype)	Alleen chrysotiel
Asbestconcentratie	Laag (< 50%)
Afschermingsgraad van het gehele materiaal	Geheel of deels (ook) vrij aan de binnenlucht
Toestand van het materiaal	Licht beschadigd, licht verweerd. Intact calciumsilicaatmateriaal of categorie III 'gebondenheid'

#	Type	Referentie	Resultaat
3.1	Puntmonster	SN	Chrysotiel

Beschrijving	Onderdakplaten
Omgeving	Binnen
Primaire drager	Schuin dak
Asbestmateriaal	Plaat, paneel, tablet - Type Menuiserie
Bindmiddel van asbestmateriaal	Cement
Gebondenheid op basis van bindmiddel	Hecht
Hoeveelheid (oppervlakte - dikte - aantal)	<ul style="list-style-type: none">• 100,00 m² - 1,00 cm - 1 stuk
Totaal volume	1,00 m ³
Eenvoudig bereikbaar	Nee <ul style="list-style-type: none">• Het asbestmateriaal is bedekt (uitgezonderd laag verf, coating, behang, kunststof, textiel) en het wegnemen van het bedekkende materiaal kan niet zonder het bedekkende materiaal te beschadigen.
Bevestigingswijze	<ul style="list-style-type: none">• Onbekend
Identificatiemethode	Vaststelling met monsternamen
Destructieve handeling voor identificatie	Nee
Opmerking	De hoeveelheid is een schatting en kan afwijken van de werkelijke toestand.

Het asbestmateriaal valt onder de mijlpaal van 2040.

Zorgvuldig beheren

- Zorg voor een veilig beheer en verwijder dit asbestmateriaal wanneer het bij werken eenvoudig bereikbaar wordt. Controleer de toestand jaarlijks op wijzigingen.

- Eenvoudige handelingen: mag via doe-het-zelf of door werknemer(s) met opleidingsattest eenvoudige handelingen
Deze verwijdermethode valt onder de vorm van eenvoudige handelingen conform de VLAREM en de Codex Welzijn op het werk. De toestand moet echter ongewijzigd blijven tijdens het verwijderen. Alle maatregelen opgenomen in de wetgeving moeten strikt nageleefd worden.

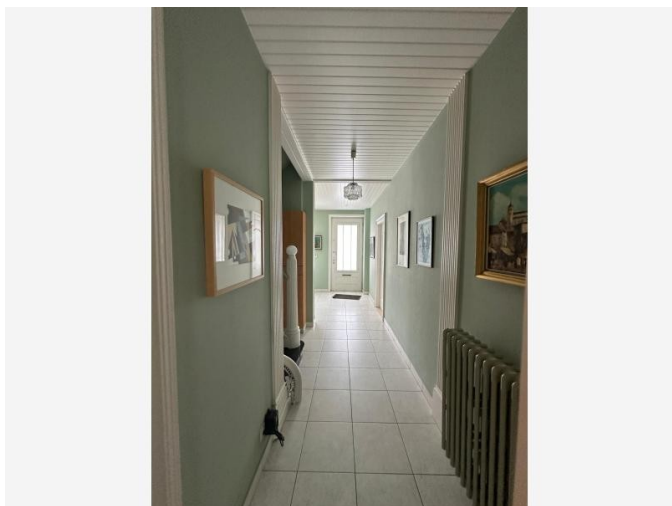
Binnenafwerking (plafond) is niet met pleisterwerk afgewerkt. Het is een niet-asbestverdachte materiaalsoort zoals houtenplanchetten, plafondpanelen, gipsplaat, spanplafond, akoestische tegels, etc...

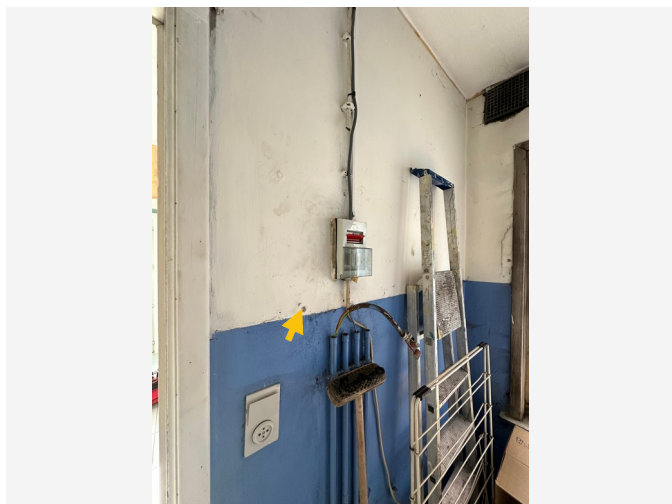
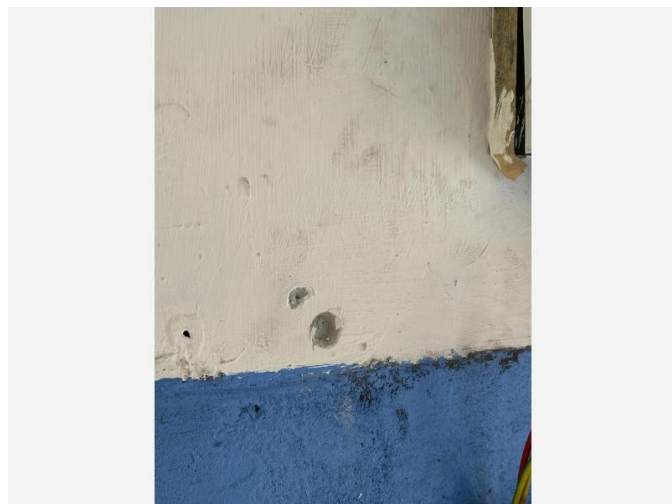
Geen asbest

#	Type	Referentie	Resultaat
5.1	Mengmonster	SN01	Geen asbest

Beschrijving	Pleisterwerk muren
Omgeving	Binnen
Primaire drager	Binnenwand
Bindmiddel van materiaal	Gips - kalk
Gebondenheid op basis van bindmiddel	Niet-hechtgebonden
Hoeveelheid (oppervlakte - dikte - aantal)	• 750,00 m ² - 2,00 cm - 1 stuk
Totaal volume	15,00 m ³
Identificatiemethode	Vaststelling met monsternamen
Destructieve handeling voor identificatie	Nee
Opmerking	<p>De hoeveelheid is een schatting en kan afwijken van de werkelijke toestand.</p> <p>Er wordt staalname uitgevoerd conform het inspectieprotocol: in een droge ruimte zoals een slaapkamer, in een natte ruimte zoals een keuken of badkamer, in een traphal en in een stookruimte.</p>
