Asbestinventarisatetest

Predikherenlei 12, 9000 Gent

Attestnummer : 20230303-000462.000

Uitgegeven op : 03.03.2023

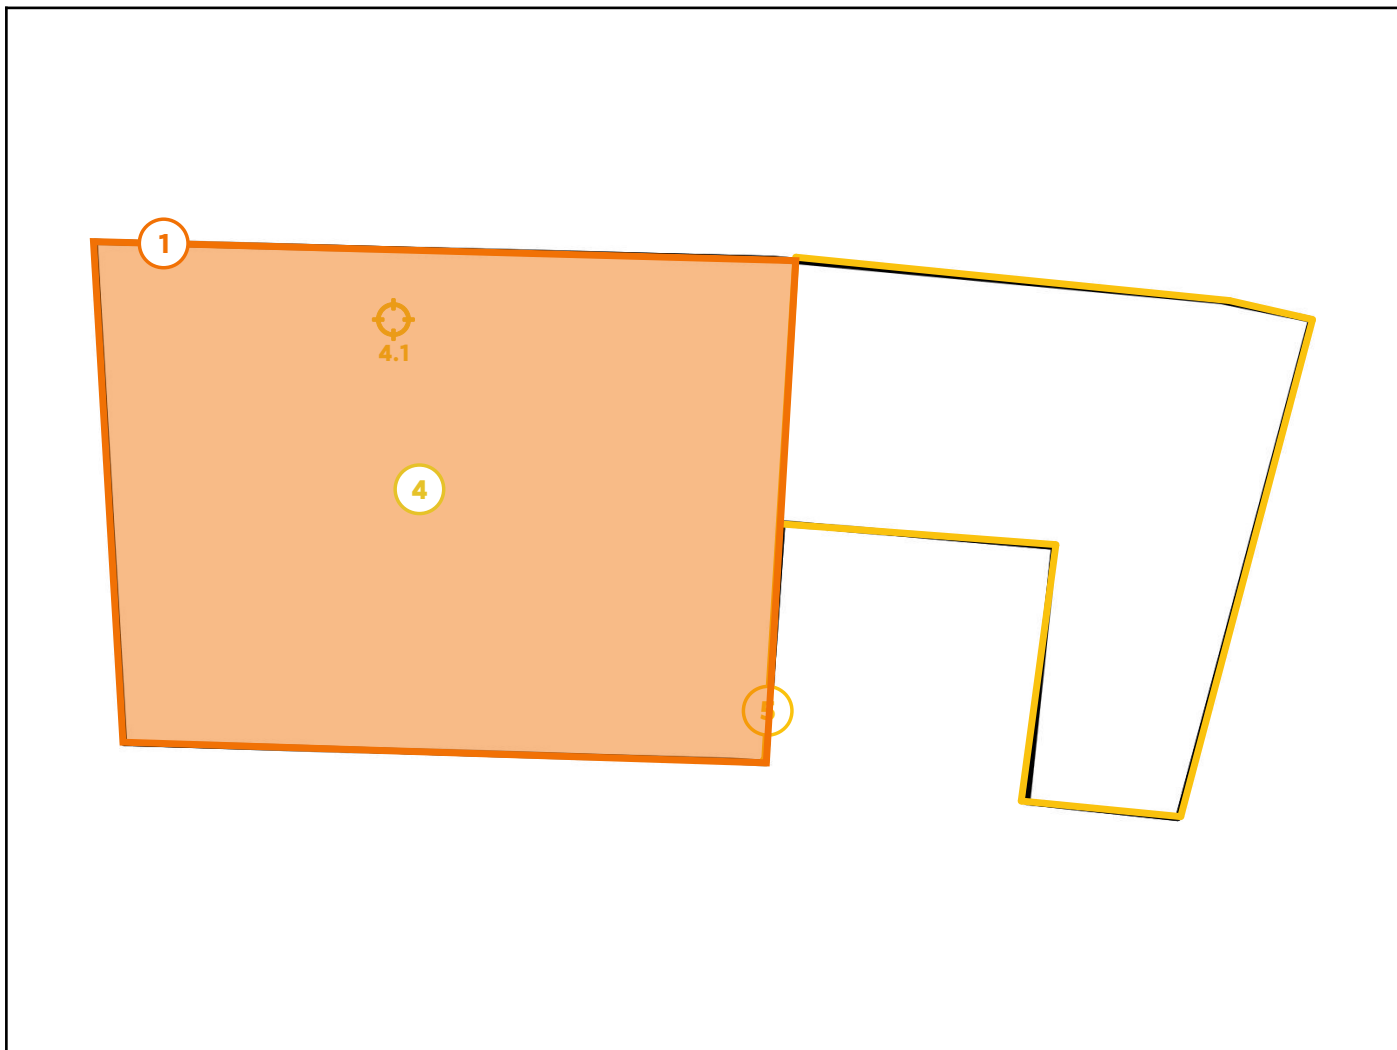
Plan 1.1: Hoofdgebouw

Beschrijving	Type	Actie
1. Leien hellend dak	Asbestmateriaal	Verwijderen
4. Menuiserie onderdak	Asbestmateriaal	Zorgvuldig beheren
4.1 Code: AHST2	Puntmonster	-
5. Aanbouw garage / zwembad	Uitsluiting	-

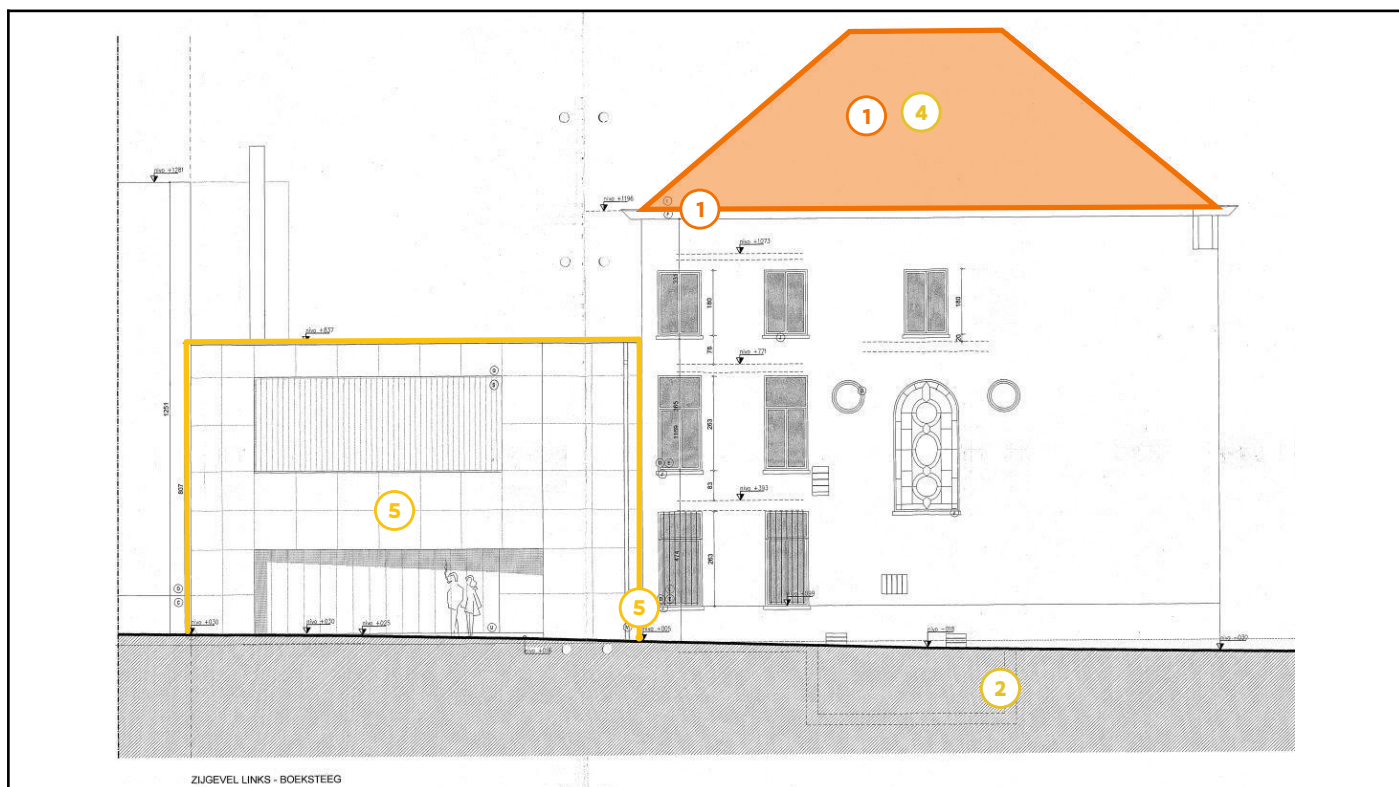
Plan 1.2: Doorsnede

Beschrijving	Type	Actie
1. Leien hellend dak	Asbestmateriaal	Verwijderen
2. Kabeldoorvoer kelder	Asbestmateriaal	Zorgvuldig beheren
4. Menuiserie onderdak	Asbestmateriaal	Zorgvuldig beheren
5. Aanbouw garage / zwembad	Uitsluiting	-

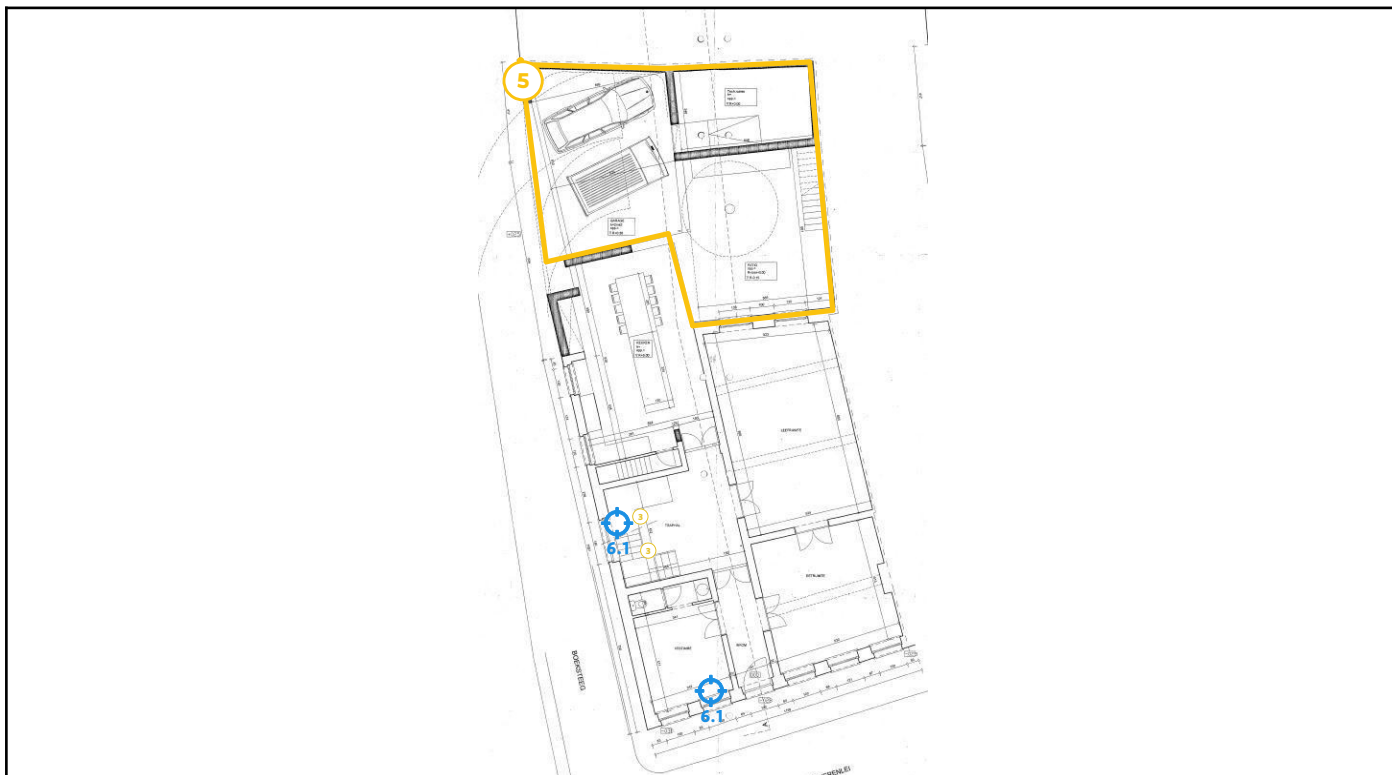
Plan 1.3: Verdieping 0

Beschrijving	Type	Actie
3. Plaat	Asbestmateriaal	Zorgvuldig beheren
5. Aanbouw garage / zwembad	Uitsluiting	-
6. Pleisterwerk	Geen asbest	-
6.1 Code: AHST1	Mengmonster	-

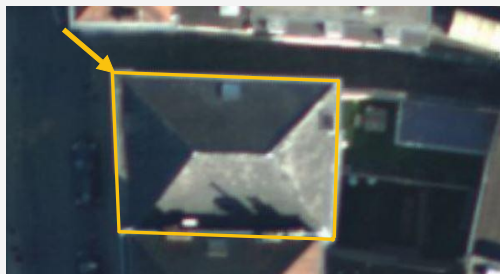
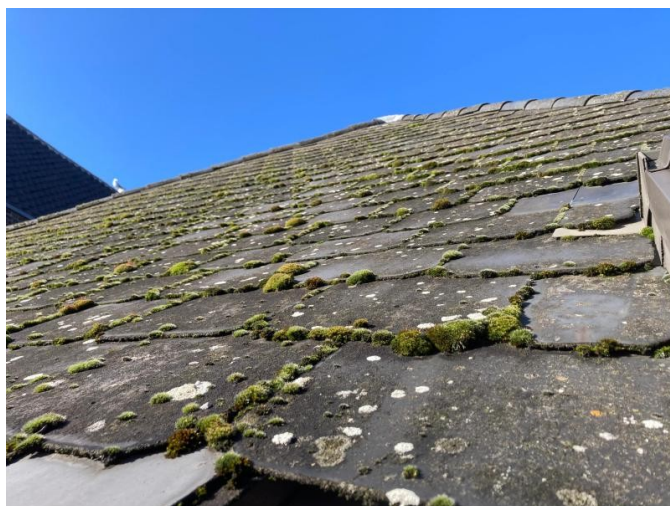
Het asbestmateriaal valt onder de mijlpaal van 2034.

Eindbeoordeling materiaalrisico	Verhoogd materiaalrisico en/of verhoogde kans op vezelvrijgave
---------------------------------	--

Gebondenheid	Categorie 1: hechtgebonden in oorsprong
Asbestsoort (vezeltype)	Crocidoliet aanwezig
Asbestconcentratie	Laag (< 50%)
Afschermingsgraad van het gehele materiaal	Geheel of deels vrij aan de buitenlucht
Toestand van het materiaal	Matig beschadigd, matig verweerd

Beschrijving	Leien hellend dak
Omgeving	Buiten
Primaire drager	Schuin dak
Asbestmateriaal	Dak- en gevelbekleding - Lei, shingle
Bindmiddel van asbestmateriaal	Cement
Gebondenheid op basis van bindmiddel	Hecht
Hoeveelheid (oppervlakte - aantal)	• 220,00 m ² - 1 stuk
Totale oppervlakte	220,00 m ²

Verwijderen

- Zorg voor een veilig beheer. Vermijd het beschadigen van het asbestmateriaal. Controleer de toestand jaarlijks op wijzigingen.
- Hemelwater dat afspoelt van asbestcement daken of gevels kan asbestdeeltjes bevatten. Gebruik het enkel voor gesloten circuits (bv. spoelen toiletten). Reinig na het vervangen van het dak of de gevel de dakgoten en regenwaterput of -ton om asbesthoudend sediment of slib te verwijderen

- Eenvoudige handelingen: mag via doe-het-zelf of door werknemer(s) met opleidingsattest eenvoudige handelingen
Cfr. VLAREM wetgeving en CODEX Welzijn op het Werk. De voorschriften van de regelgeving dienen strikt opgevolgd te worden bij het verwijderen. Verwijderen kan met handgereedschap (geen werktuigen met hoge snelheid). Vermijd het beschadigen van deze asbesttoepassing. Niet gooien, niet breken.
- Eenvoudige handelingen: enkel door erkend asbestverwijderaar
Indien de leien niet kunnen verwijderd worden zonder deze te beschadigen dan dient men beroep te doen op een erkend asbestverwijderaar voor het verwijderen ervan.

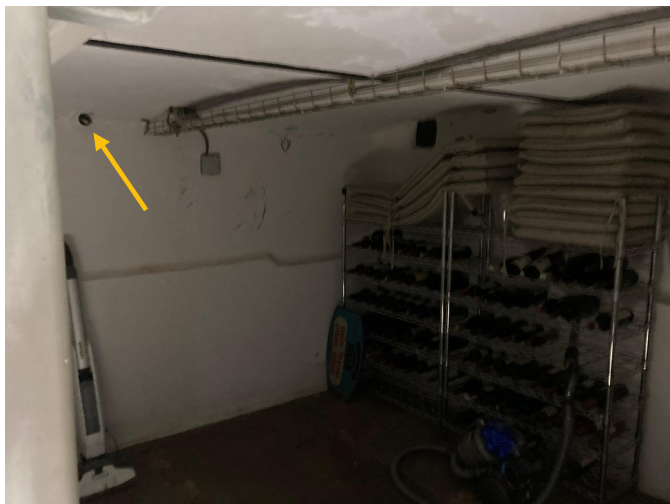
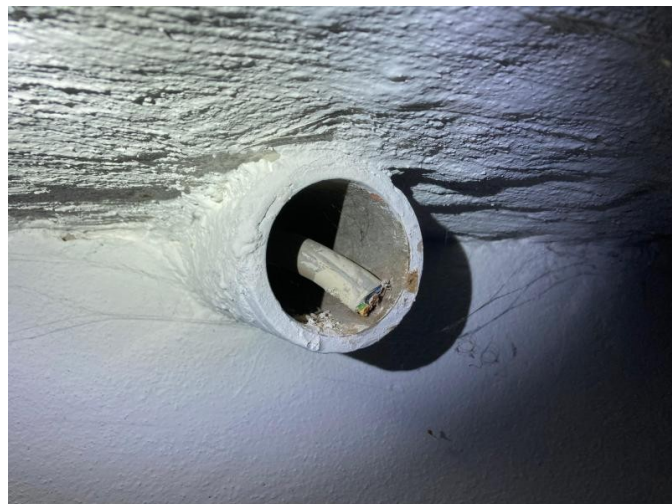
Het asbestmateriaal valt onder de mijlpaal van 2040.

Eindbeoordeling materiaalrisico	Laag materiaalrisico en/of verlaagde kans op vezelvrijgave
---------------------------------	--

Gebondenheid	Categorie 1: hechtgebonden in oorsprong
Asbestsoort (vezeltype)	Crocidoliet aanwezig
Asbestconcentratie	Laag (< 50%)
Afschermingsgraad van het gehele materiaal	Geheel of deels (ook) vrij aan de binnenlucht
Toestand van het materiaal	Onbeschadigd, niet verweerd

Beschrijving	Kabeldoorvoer kelder
Omgeving	Binnen
Primaire drager	Communicatie en elektrische infrastructuur en uitrusting
Asbestmateriaal	Buis, koker, leiding, pijp, doorvoer
Bindmiddel van asbestmateriaal	Cement
Gebondenheid op basis van bindmiddel	Hecht
Hoeveelheid (lengte - omtrek - dikte - aantal)	<ul style="list-style-type: none">• 0,27 m - 40,00 cm - 0,30 cm - 1 stuk
Totaal volume	< 0,001 m ³
Eenvoudig bereikbaar	Ja
Bevestigingswijze	<ul style="list-style-type: none">• Verlijmd, ingegoten, versmeerd
Identificatiemethode	Vaststelling zonder monsternamen

Destructieve handeling voor identificatie	Nee
Opmerking	Asbestverdacht.

Zorgvuldig beheren

- Zorg voor een veilig beheer en verwijder dit asbestmateriaal wanneer het bij werken eenvoudig bereikbaar wordt. Controleer de toestand jaarlijks op wijzigingen.

- Eenvoudige handelingen: mag via doe-het-zelf of door werknemer(s) met opleidingsattest eenvoudige handelingen
Cfr. VLAREM wetgeving en Codex Welzijn op het werk.

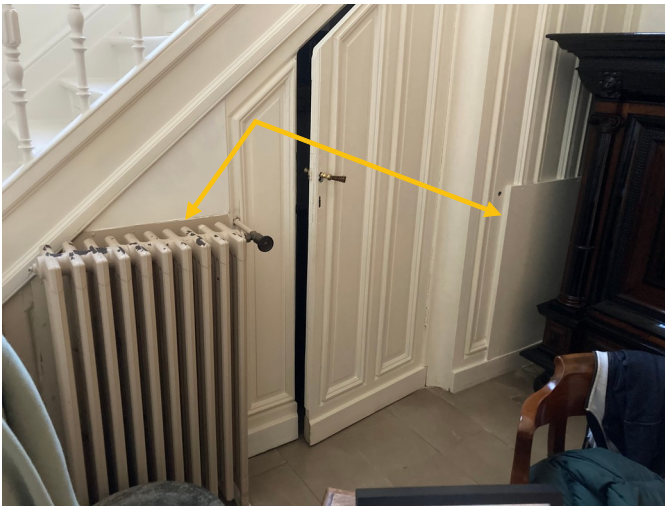
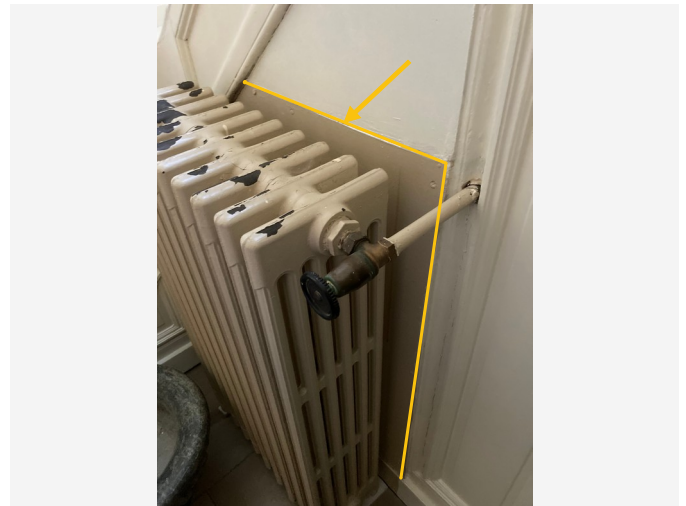
Het asbestmateriaal valt onder de mijlpaal van 2040.

Eindbeoordeling materiaalrisico	Laag materiaalrisico en/of verlaagde kans op vezelvrijgave
Opmerking	De toepassing is volledig en luchtdicht afgeschermd van contact met binnenlucht door bedekking met een volledig intacte laag verf.

Gebondenheid	Categorie 1: hechtgebonden in oorsprong
Asbestsoort (vezeltype)	Crocidoliet aanwezig
Asbestconcentratie	Laag (< 50%)
Afschermingsgraad van het gehele materiaal	Niet stootvaste afscherming
Toestand van het materiaal	Licht beschadigd, licht verweerd. Intact materiaal type Pical – asbestboard of categorie III 'gebondenheid'

Beschrijving	Plaat
Omgeving	Binnen
Primaire drager	Binnenwand
Asbestmateriaal	Plaat, paneel, tablet - Generiek
Bindmiddel van asbestmateriaal	Cement
Gebondenheid op basis van bindmiddel	Hecht
Hoeveelheid (oppervlakte - dikte - aantal)	• 0,78 m ² - 0,20 cm - 1 stuk
Totaal volume	0,002 m ³
Eenvoudig bereikbaar	Ja

Zorgvuldig beheren

- Zorg voor een veilig beheer. Vermijd het beschadigen van het asbestmateriaal. Controleer de toestand jaarlijks op wijzigingen.

- Eenvoudige handelingen: mag via doe-het-zelf of door werknemer(s) met opleidingsattest eenvoudige handelingen
Cfr. VLAREM wetgeving en Codex Welzijn op het werk. Hechtgebonden asbesttoepassing - verwijderen door losschroeven met handgereedschap. Beschadigingen vermijden. Afvoeren als asbesthoudend afval.

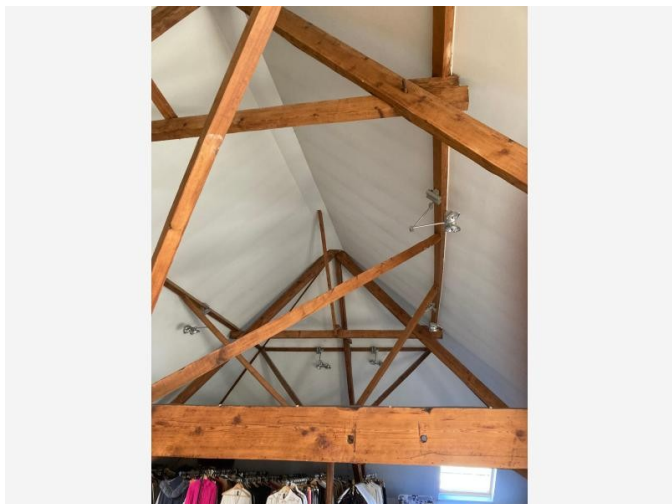
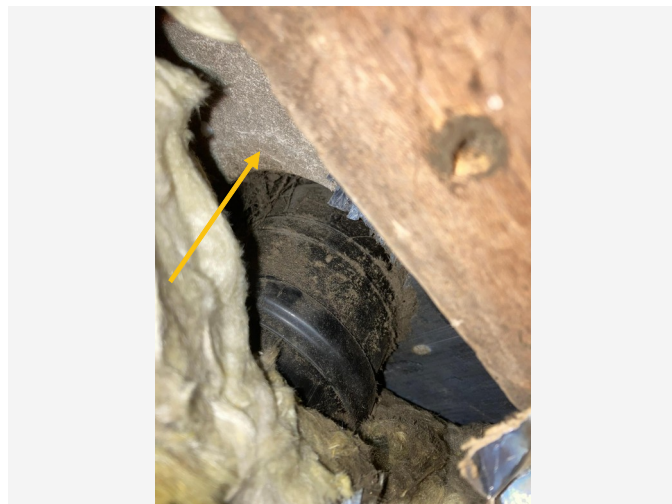
Het asbestmateriaal valt onder de mijlpaal van 2040.

Eindbeoordeling materiaalrisico	Laag materiaalrisico en/of verlaagde kans op vezelvrijgave
Opmerking	Zolderverdieping is volledig afgewerkt met stootvaste materialen.

Gebondenheid	Categorie 1: hechtgebonden in oorsprong
Asbestsoort (vezeltype)	Alleen chrysotiel
Asbestconcentratie	Laag (< 50%)
Afschermingsgraad van het gehele materiaal	Geheel of deels (ook) vrij aan de binnenlucht
Toestand van het materiaal	Licht beschadigd, licht verweerd. Intact materiaal type Pical – asbestboard of categorie III 'gebondenheid'

#	Type	Referentie	Resultaat
4.1	Puntmonster	AHST2	Chrysotiel

Beschrijving	Menuiserie onderdak
Omgeving	Grenst aan binnen- en buitenlucht
Primaire drager	Schuin dak
Asbestmateriaal	Plaat, paneel, tablet - Type Menuiserie

Zorgvuldig beheren

- Zorg voor een veilig beheer en verwijder dit asbestmateriaal wanneer het bij werken eenvoudig bereikbaar wordt. Controleer de toestand jaarlijks op wijzigingen.

- Eenvoudige handelingen: mag via doe-het-zelf of door werknemer(s) met opleidingsattest eenvoudige handelingen
Cfr. VLAREM wetgeving en CODEX Welzijn op het Werk. De voorschriften van de regelgeving dienen strikt opgevolgd te worden bij het verwijderen. Verwijderen kan met handgereedschap (geen werktuigen met hoge snelheid). Vermijd het beschadigen van deze asbesttoepassing.
- Eenvoudige handelingen: enkel door erkend asbestverwijderaar
Indien de platen niet kunnen verwijderd worden zonder deze te beschadigen dan dient men beroep te doen op een erkend asbestverwijderaar voor het verwijderen ervan.

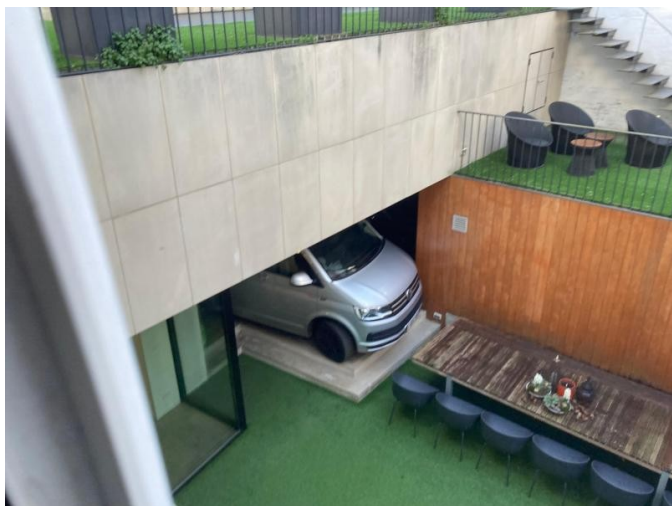
Situeringfoto

Uitgesloten van inspectie

Bouwjaar: 2006

Constructies gebouwd vanaf 2001 moeten niet onderzocht worden

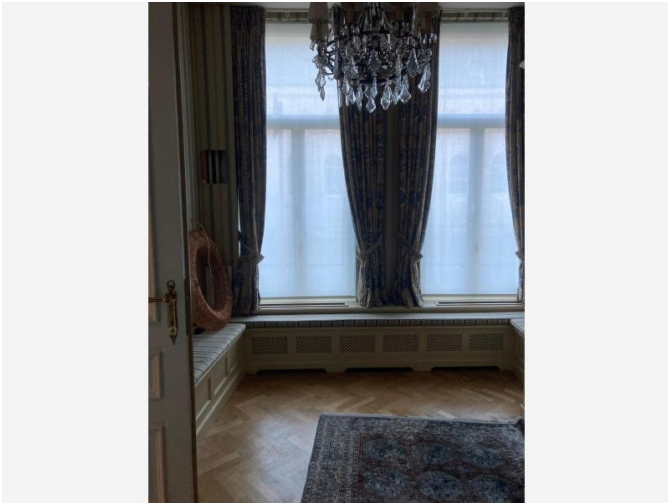
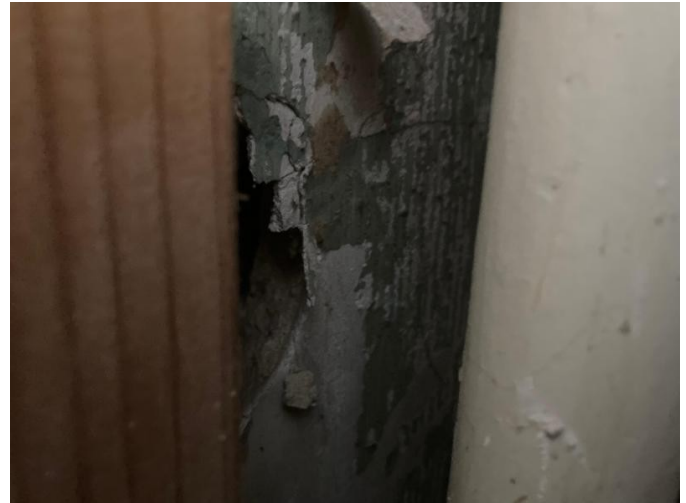
Geen asbest

#	Type	Referentie	Resultaat
6.1	Mengmonster	AHST1	Geen asbest

Beschrijving	Pleisterwerk
Omgeving	Binnen
Primaire drager	Binnenwand
Bindmiddel van materiaal	Gips - kalk

Gebondenheid op basis van bindmiddel	Niet-hechtgebonden
Hoeveelheid (oppervlakte - dikte - aantal)	• 1.240,00 m ² - 0,50 cm - 1 stuk
Totaal volume	6,20 m ³
Identificatiemethode	Vaststelling met monstername
Destructieve handeling voor identificatie	Nee
Opmerking	<p>Elke in het asbestattest vermelde hoeveelheid - volume - oppervlakte - gewicht is een raming en dit van het waarneembare deel van de toepassing.</p> <p>De plafonds zijn afgewerkt in stootvaste materialen en deels hoger dan 3,5m. De binnenwanden zijn deels afgewerkt in stootvaste materialen, deels pleisterwerk. Het bemonsterde pleisterwerk is niet asbesthoudend.</p>
