Asbestinventarisatetest

Baudelostraat 87, 9000 Gent

Attestnummer : **20240808-000177.000**

Uitgegeven op : **08.08.2024**

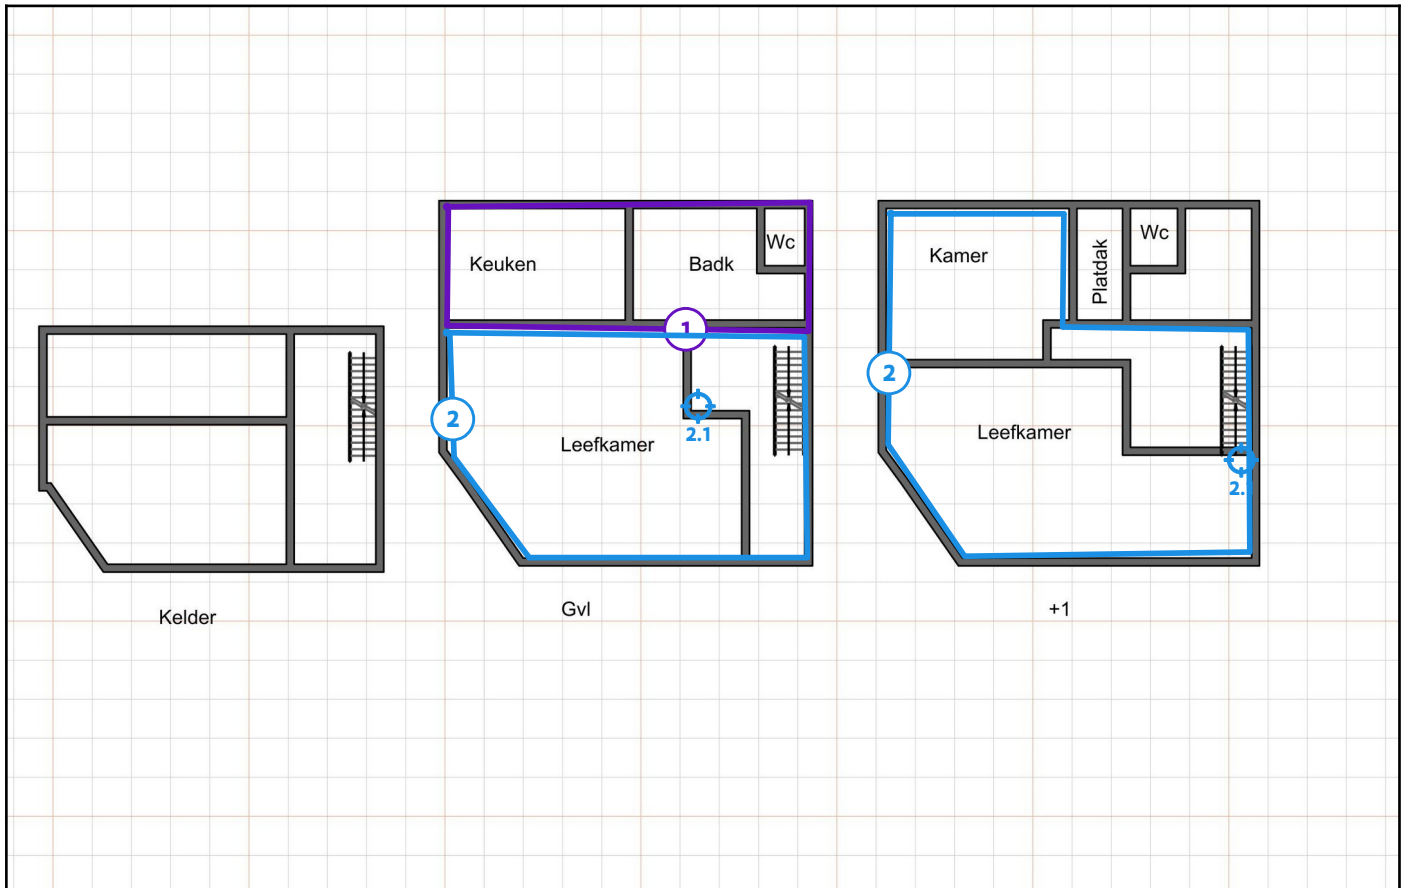
Plan 1.1: Schema woning kelder - +1

Beschrijving	Type	Actie
1. Plafonds: gipskarton beplating	Advies	-
2. Plafonds: pleisterwerk	Geen asbest	-
2.1 Code: 002	Mengmonster	-

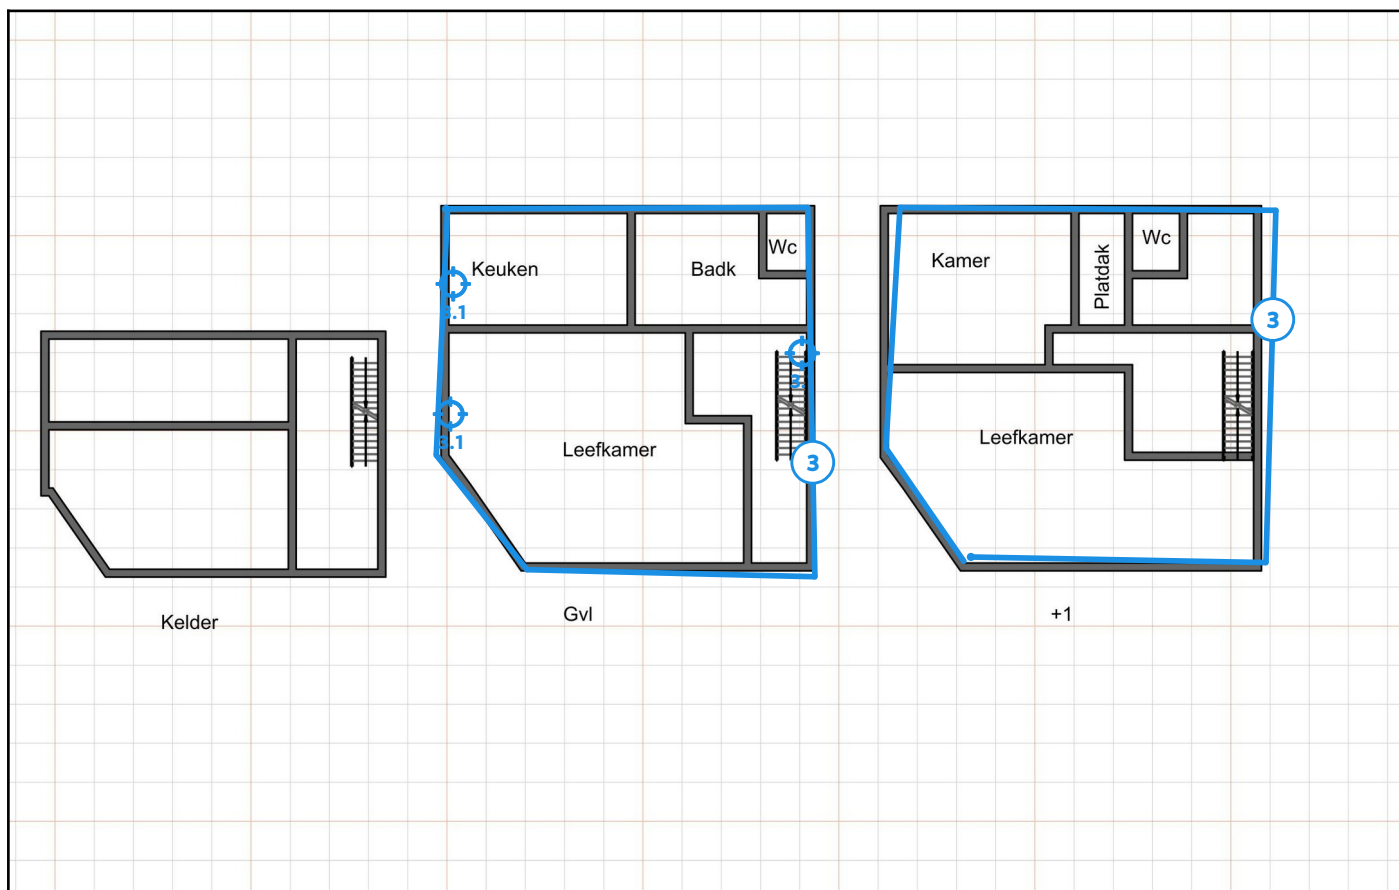
Plan 1.2: Schema woning kelder - +1

Beschrijving	Type	Actie
3. Wanden: pleisterwerk.	Geen asbest	-
3.1 Code: 001	Mengmonster	-

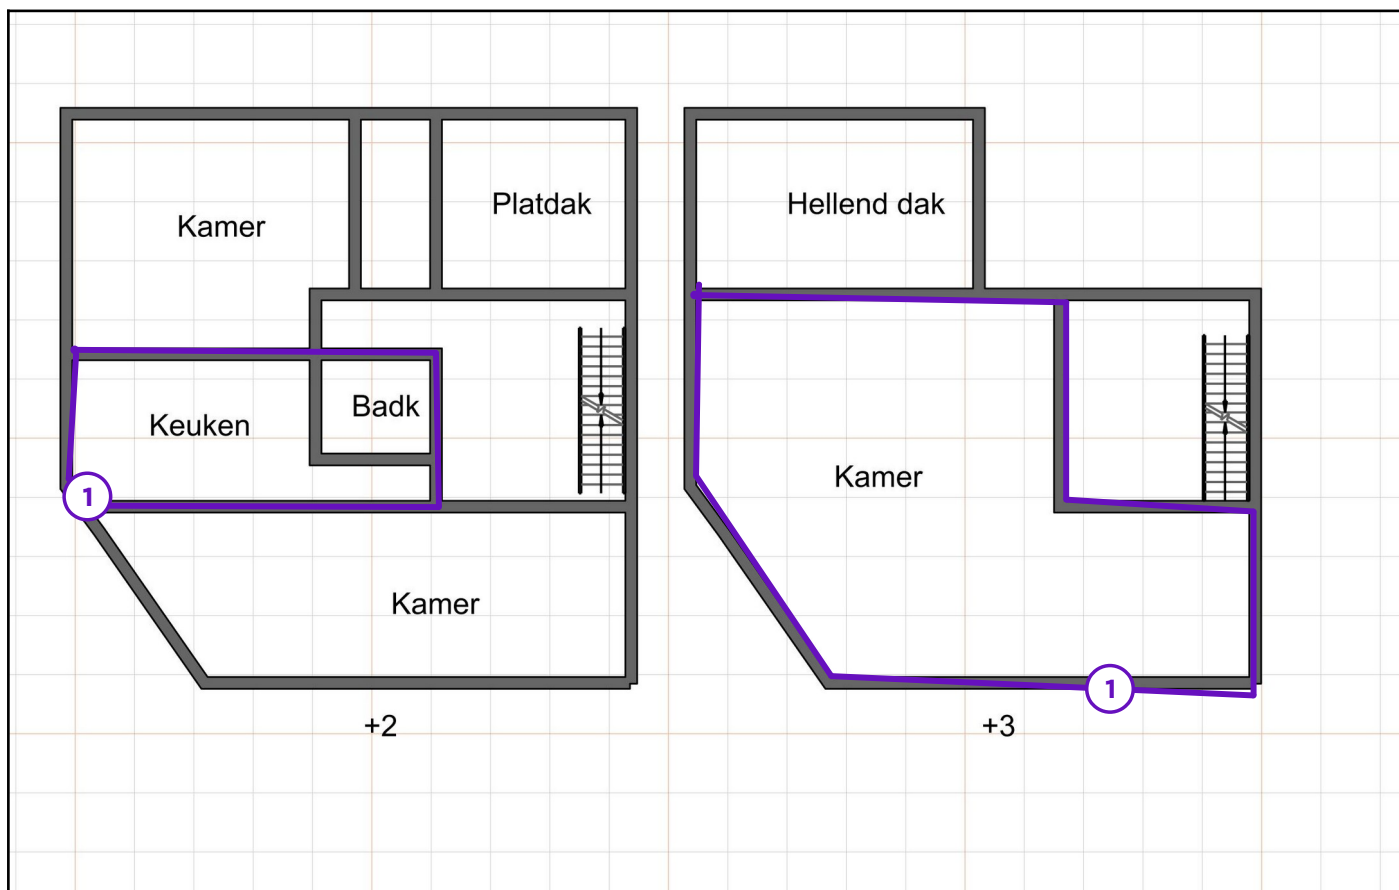
Plan 1.3: Schema woning +2 - +3

Beschrijving	Type	Actie
1. Plafonds: gipskarton beplating	Advies	-

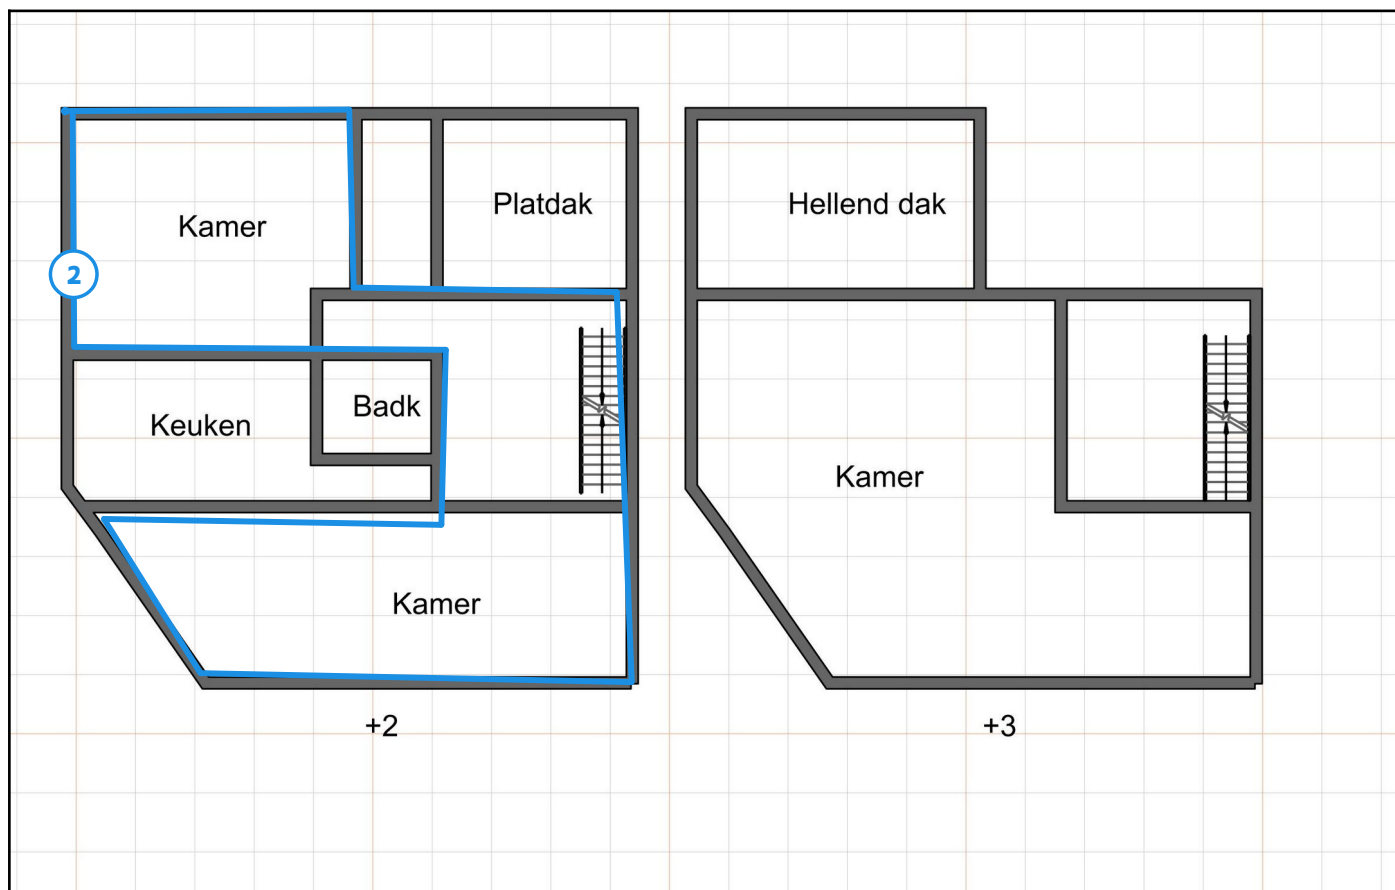
Plan 1.4: Schema woning +2 - +3

Beschrijving	Type	Actie
2. Plafonds: pleisterwerk	Geen asbest	-

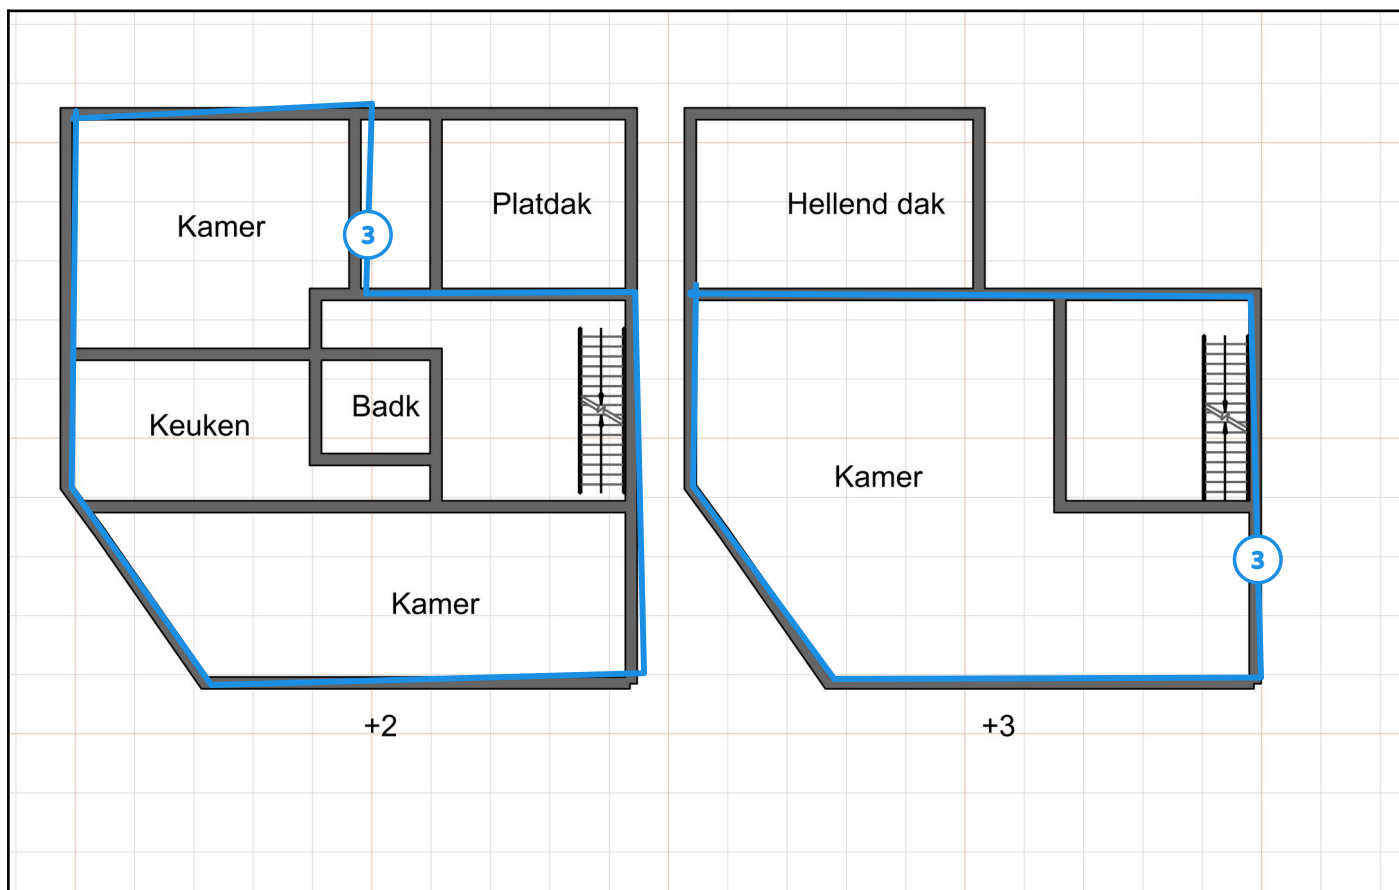
Plan 1.5: Schema woning +2 - +3

Beschrijving	Type	Actie
3. Wanden: pleisterwerk.	Geen asbest	-

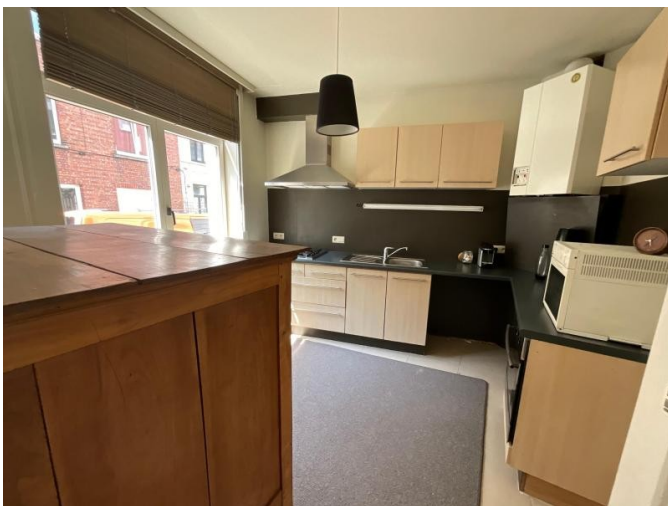
Vrije foto

Verskillende plafonds bestaan uit gipskartonbeplating. Binnen het kader van een niet-destructief onderzoek konden de achterliggende lagen niet worden geanalyseerd. Enkel door deze te verwijderen of door een destructief onderzoek kunnen de achterliggende lagen geanalyseerd worden. Bij vernieuwing van deze binnenschil wordt aanbevolen om nieuw monstername te laten nemen.

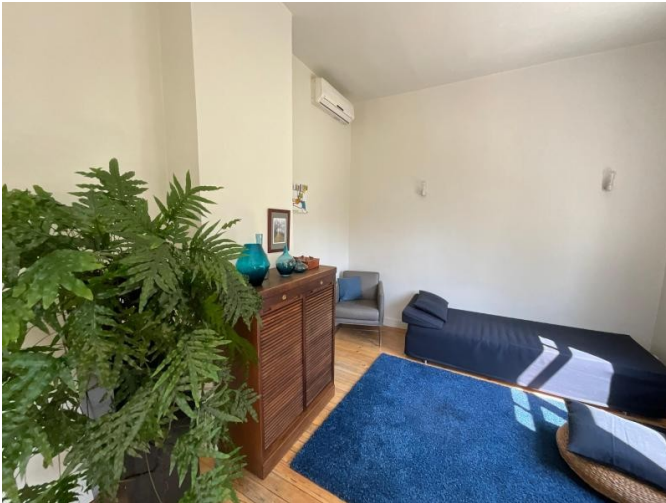
Overzichtsfoto

Fiche 2: Plafonds: pleisterwerk

Geen asbest

#	Type	Referentie	Resultaat
2.1	Mengmonster	002	Geen asbest

Beschrijving	Plafonds: pleisterwerk
Omgeving	Binnen
Primaire drager	Plafond
Bindmiddel van materiaal	Gips - kalk
Gebondenheid op basis van bindmiddel	Niet-hechtgebonden
Hoeveelheid (oppervlakte - dikte - aantal)	• 220,00 m ² - 1,00 cm - 1 stuk
Totaal volume	2,20 m ³
Identificatiemethode	Vaststelling met monsternamen
Destructieve handeling voor identificatie	Nee
Opmerking	De vaststelling dat de plafondbeploistering asbestveilig is, is gebaseerd op een beperkt aantal monsterstalen, welke door een erkend labo werden geanalyseerd. Dit geeft slechts een indicatie van de algemene asbestveilige toestand. Bij sloop of grondige werken en bij het (plaatselijk) verwijderen van het pleisterwerk wordt aangeraden steeds bijkomende stalen te nemen van elk plafond.

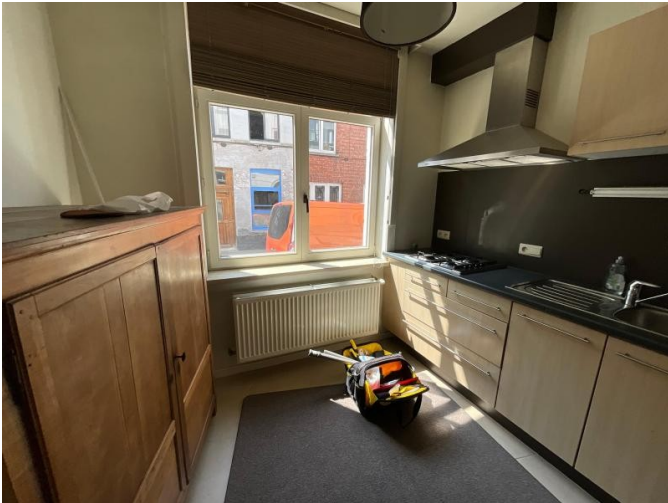
Overzichtsfoto

Fiche 3: Wanden: pleisterwerk.

Geen asbest

#	Type	Referentie	Resultaat
3.1	Mengmonster	001	Geen asbest

Beschrijving	Wanden: pleisterwerk.
Omgeving	Binnen
Primaire drager	Binnenwand
Bindmiddel van materiaal	Gips - kalk
Gebondenheid op basis van bindmiddel	Niet-hechtgebonden
Hoeveelheid (oppervlakte - dikte - aantal)	• 400,00 m ² - 1,00 cm - 1 stuk
Totaal volume	4,00 m ³
Identificatiemethode	Vaststelling met monstername
Destructieve handeling voor identificatie	Nee
Opmerking	De vaststelling dat de wanden asbestveilig zijn, is gebaseerd op een beperkt aantal monsterstalen, welke door een erkend labo werden geanalyseerd. Daardoor geeft dit slechts een indicatie van de algemene asbestveilige toestand. Bij sloop of grondige werken en bij het (plaatselijk) verwijderen van het pleisterwerk wordt aangeraden steeds bijkomende stalen te nemen van elke muur.
