Asbestinventarisatetest

Woeringenstraat 101, 9000 Gent

Attestnummer : 20240917-000555.000

Uitgegeven op : 17.09.2024

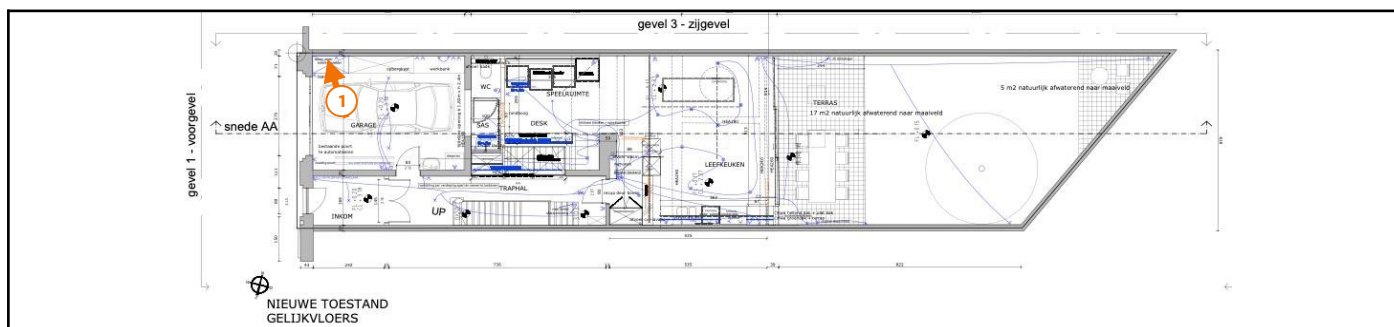
Plan 1.3: Plan woning gvl

Beschrijving	Type	Actie
1. Bakeliet elektriciteitskast / Schakelaars	Asbestmateriaal	Verwijderen

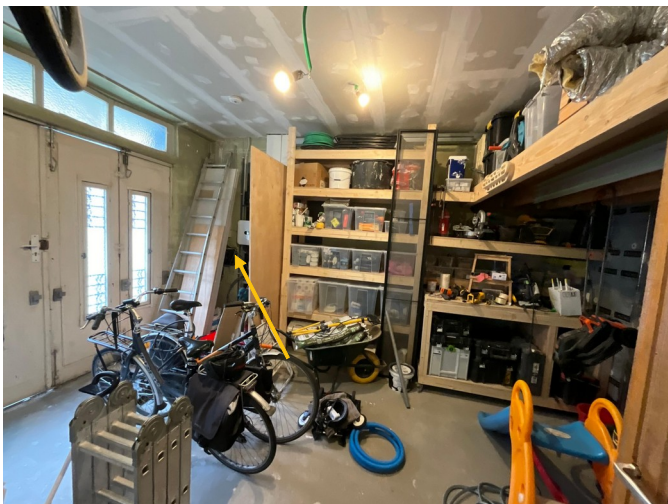
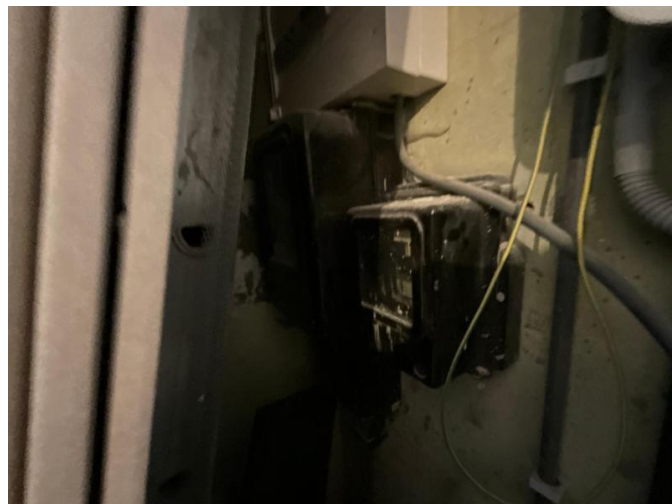
Het asbestmateriaal valt onder de mijlpaal van 2040.

Eindbeoordeling materiaalrisico	Verhoogd materiaalrisico en/of verhoogde kans op vezelvrijgave
---------------------------------	--

Gebondenheid	Categorie 1: hechtgebonden in oorsprong
Asbestsoort (vezeltype)	Crocidoliet aanwezig
Asbestconcentratie	Laag (< 50%)
Afschermingsgraad van het gehele materiaal	Geheel of deels (ook) vrij aan de binnenlucht
Toestand van het materiaal	Licht beschadigd, licht verweerd. Intact calciumsilicaatmateriaal of categorie III 'gebondenheid'

Beschrijving	Bakeliet elektriciteitskast / Schakelaars
Omgeving	Binnen
Primaire drager	Communicatie en elektrische infrastructuur en uitrusting
Asbestmateriaal	Plaat, paneel, tablet - Type Bakeliet
Bindmiddel van asbestmateriaal	Kunststof of -hars
Gebondenheid op basis van bindmiddel	Hecht
Hoeveelheid (oppervlakte - dikte - aantal)	<ul style="list-style-type: none">• 0,30 m² - 0,30 cm - 1 stuk
Totaal volume	< 0,001 m ³
Eenvoudig bereikbaar	Ja
Bevestigingswijze	<ul style="list-style-type: none">• Geschroefd
Identificatiemethode	Vaststelling zonder monstername
Destructieve handeling voor identificatie	Nee

- Zorg voor een veilig beheer en verwijder dit asbestmateriaal wanneer het bij werken eenvoudig bereikbaar wordt. Controleer de toestand jaarlijks op wijzigingen.

- Eenvoudige handelingen: mag via doe-het-zelf of door werknemer(s) met opleidingsattest eenvoudige handelingen
Deze toepassing mag enkel door een gecertificeerde elektriker worden verwijderd.

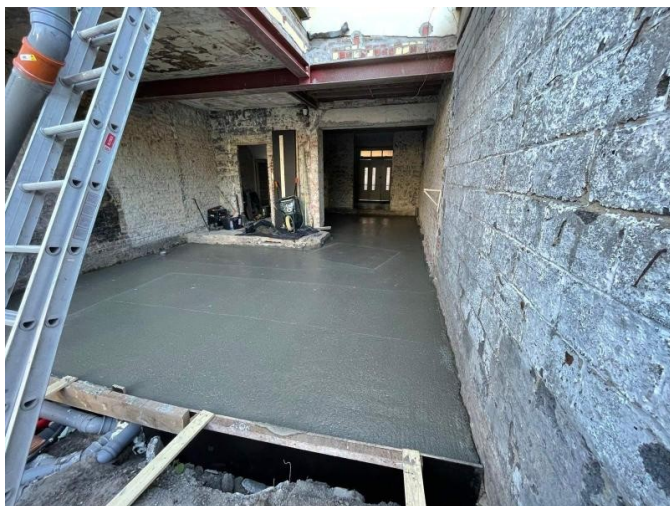
Deze woontiteit werd recent zeer grondig verbouwd waarbij het zichtbare gedeelte van oa de vloeren, het pleisterwerk en de plafonds vernieuwd werden waardoor bij huidig niet-destructief onderzoek geen zichtbare asbest verdachte toepassingen werden vastgesteld. Dit neemt niet weg dat er onder of achter bestaande constructies nog oude asbest toepassingen aanwezig kunnen zijn. Een volledig uitsluitel kan enkel via een aanvullend destructief onderzoek.

Bij eventuele verdere verbouwingen of aanpassingen wordt aanbevolen om steeds een voorafgaandelijk destructief onderzoek van de te verbouwen onderdelen te laten opmaken.

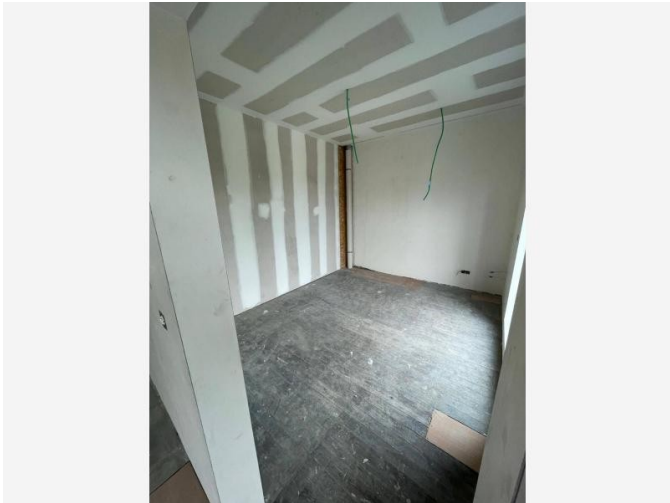
Alle plafonds bestaan uit gyproc. Binnen het kader van een niet-destructief onderzoek konden de achterliggende lagen niet worden geanalyseerd. Enkel door deze te verwijderen of door een destructief onderzoek kunnen de achterliggende lagen geanalyseerd worden. Bij vernieuwing van deze binnenschil wordt aanbevolen om nieuw monstername te laten nemen.

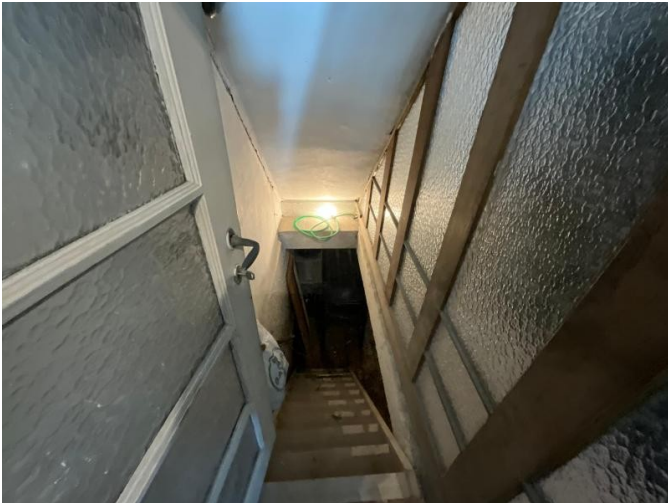
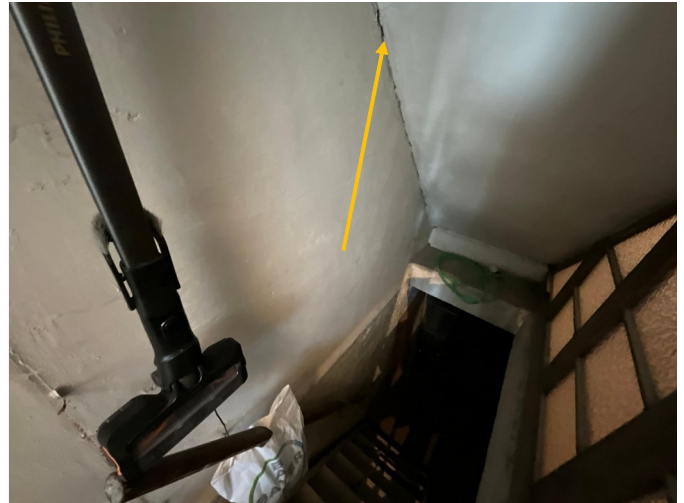
Fiche 4: Plafonds: pleisterwerk

Geen asbest

#	Type	Referentie	Resultaat
4.1	Mengmonster	002	Geen asbest

Beschrijving	Plafonds: pleisterwerk
Omgeving	Binnen
Primaire drager	Plafond
Bindmiddel van materiaal	Gips - kalk
Gebondenheid op basis van bindmiddel	Niet-hechtgebonden
Hoeveelheid (oppervlakte - dikte - aantal)	• 5,00 m ² - 1,01 cm - 1 stuk
Totaal volume	0,051 m ³
Identificatiemethode	Vaststelling met monsternamen
Destructieve handeling voor identificatie	Nee
Opmerking	<p>De vaststelling dat de plafondbeploistering asbestveilig is, is gebaseerd op een beperkt aantal monsterstalen, welke door een erkend labo werden geanalyseerd. Dit geeft slechts een indicatie van de algemene asbestveilige toestand. Bij sloop of grondige werken en bij het (plaatselijk) verwijderen van het pleisterwerk wordt aangeraden steeds bijkomende stalen te nemen van elk plafond.</p> <p>In deze woning werd er enkel een staal genomen onder de trap (kelder), daar dit de enigste plaats was waar er nog oorspronkelijk pleister plafond aanwezig was. Alle andere verdiepingen / ruimtes waren bekleed met gyproc.</p>

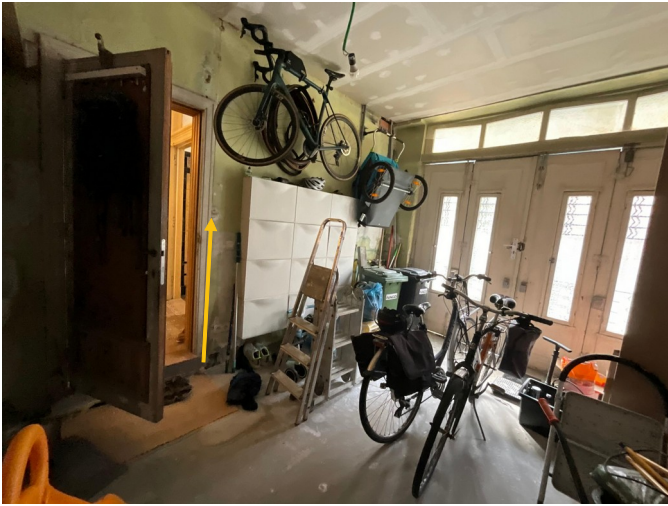
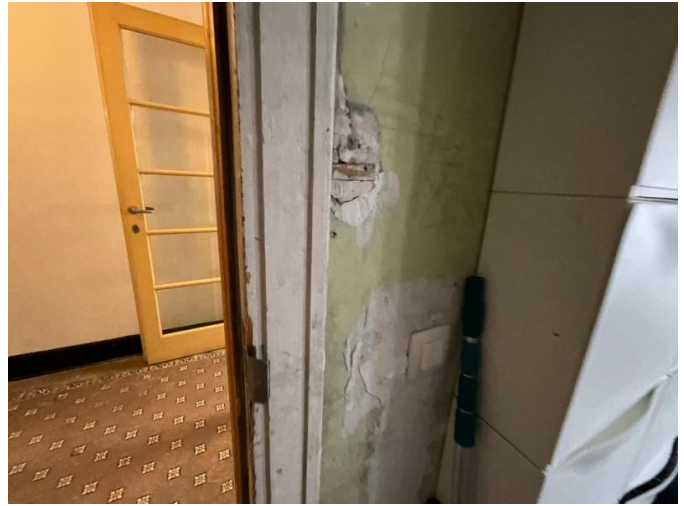
Fiche 5: Wanden: pleisterwerk.

Geen asbest

#	Type	Referentie	Resultaat
5.1	Mengmonster	001	Geen asbest

Beschrijving	Wanden: pleisterwerk.
Omgeving	Binnen
Primaire drager	Binnenwand
Bindmiddel van materiaal	Gips - kalk
Gebondenheid op basis van bindmiddel	Niet-hechtgebonden
Hoeveelheid (oppervlakte - dikte - aantal)	• 30,00 m ² - 1,00 cm - 1 stuk
Totaal volume	0,30 m ³
Identificatiemethode	Vaststelling met monstername
Destructieve handeling voor identificatie	Nee
Opmerking	<p>De vaststelling dat de wanden asbestveilig zijn, is gebaseerd op een beperkt aantal monsterstalen, welke door een erkend labo werden geanalyseerd. Daardoor geeft dit slechts een indicatie van de algemene asbestveilige toestand. Bij sloop of grondige werken en bij het (plaatselijk) verwijderen van het pleisterwerk wordt aangeraden steeds bijkomende stalen te nemen van elke muur.</p> <p>De staalafname kon enkel nog afgenomen worden van de wanden in de garage en de kelder, alle andere wanden waren bekleed met nieuw pleisterwerk of gyproc. Talloze foto's werden aangeleverd als bewijs hiervan.</p>
