# Asbestinventarisatetest

Louis De Smetstraat 61, 9050 Gent

Attestnummer : 20240822-000039.001

Uitgegeven op : 30.08.2024

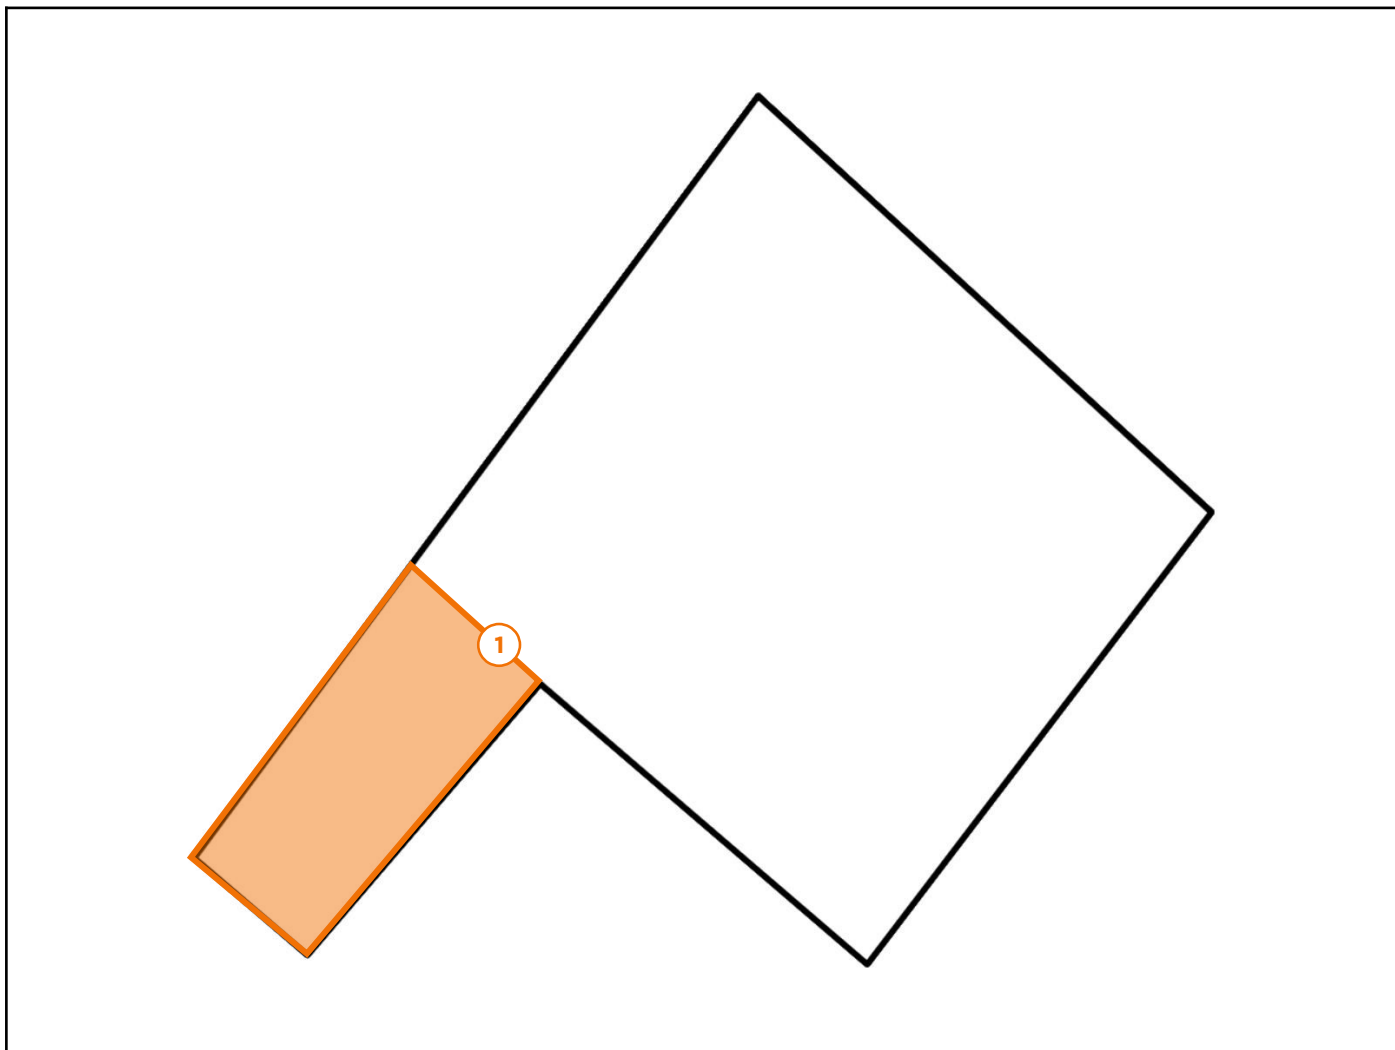
## Plan 1.4: Hoofdgebouw plan

| Beschrijving | Type | Actie |
|---|---|---|
| 1. Roofing plat dak | Asbestmateriaal | <a href="#">Verwijderen</a> |

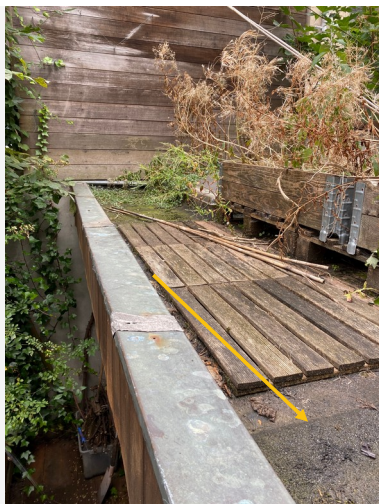
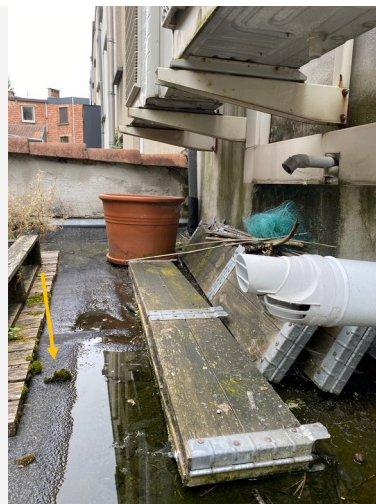
| Fiche 1: Roofing plat dak..... | 14 |

Het asbestmateriaal valt onder de mijlpaal van 2040.

| Eindbeoordeling materiaalrisico | Verhoogd materiaalrisico en/of verhoogde kans op vezelvrijgave |

| Asbestsoort (vezeltype) | Crocidoliet aanwezig |
| Asbestconcentratie | Laag (< 50%) |
| Afschermingsgraad van het gehele materiaal | Geheel of deels vrij aan de buitenlucht |
| Toestand van het materiaal | Matig beschadigd, matig verweerd |

| Beschrijving | Roofing plat dak |
| Hoeveelheid (oppervlakte - aantal) | • 20,00 m <sup>2</sup> - 1 stuk |

- Zorg voor een veilig beheer. Vermijd het beschadigen van het asbestmateriaal. Controleer de toestand jaarlijks op wijzigingen.
- Hemelwater dat afspoelt van asbestcement daken of gevels kan asbestdeeltjes bevatten. Gebruik het enkel voor gesloten circuits (bv. spoelen toiletten). Reinig na het vervangen van het dak of de gevel de dakgoten en regenwaterput of -ton om asbesthoudend sediment of slib te verwijderen
- Voer bijkomende staalname(s) uit.

- Eenvoudige handelingen: enkel door erkend asbestverwijderaar  
Voor meer info betreffende het veilig verwijderen van asbesthoudende materialen zie:

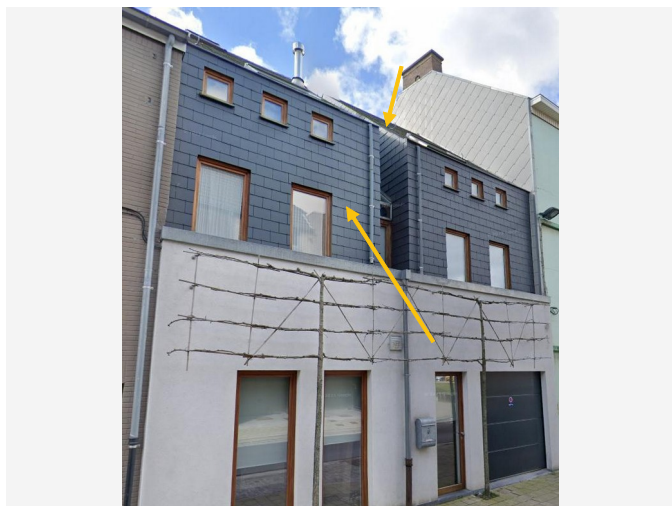
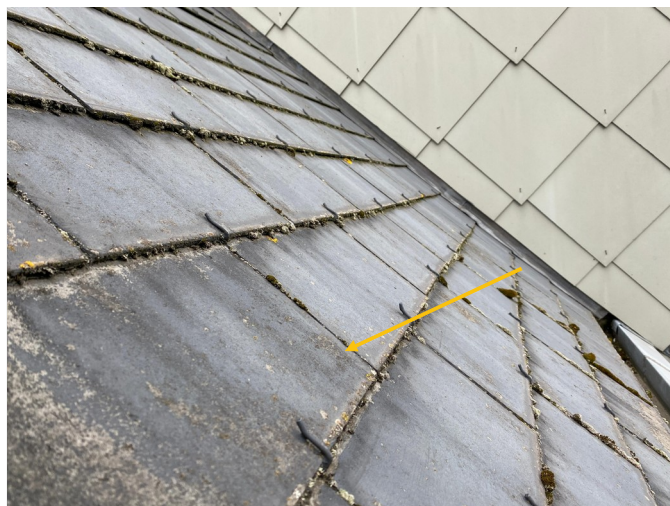
## Fiche 2: Leien

Geen asbest

| # | Type | Referentie | Resultaat |
|---|---|---|---|
| 2.1 | Puntmonster | LEI-2 | Geen asbest |

| <b>Opmerking</b> | De leien bevinden zich op het schuin dak, voorgevel en achtergevel. |

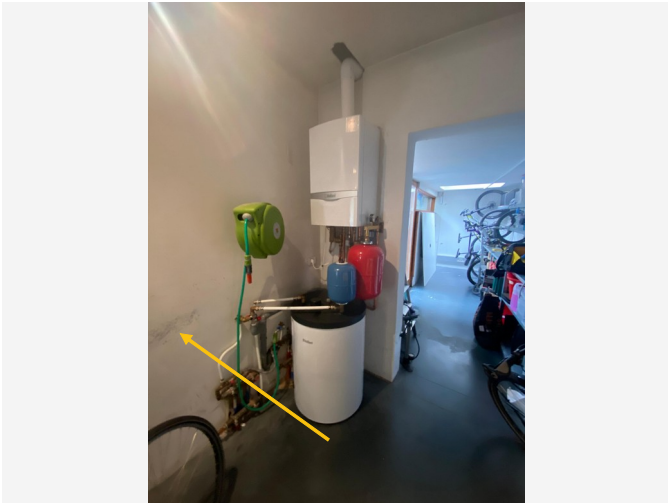
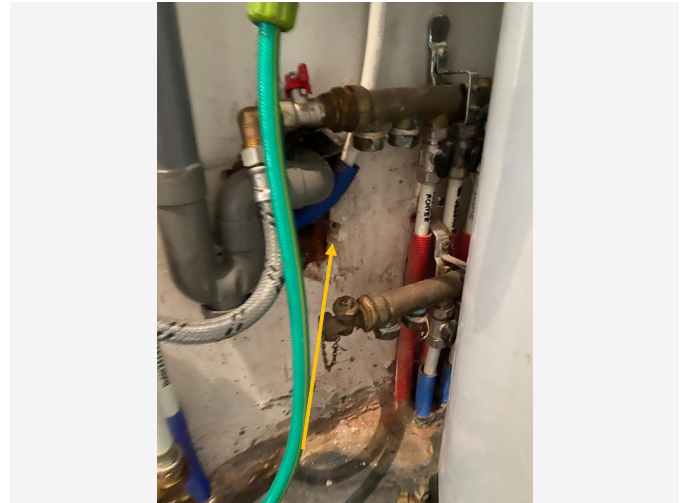
## Fiche 3: Pleisterwerk muren

Geen asbest

| # | Type | Referentie | Resultaat |
|---|---|---|---|
| 3.1 | Mengmonster | MM-1 | Geen asbest |
