Asbestinventarisatetest

Sint-Michielsplein 7/0302, 9000 Gent

Attestnummer : 20241009-000326.000

Uitgegeven op : 09.10.2024

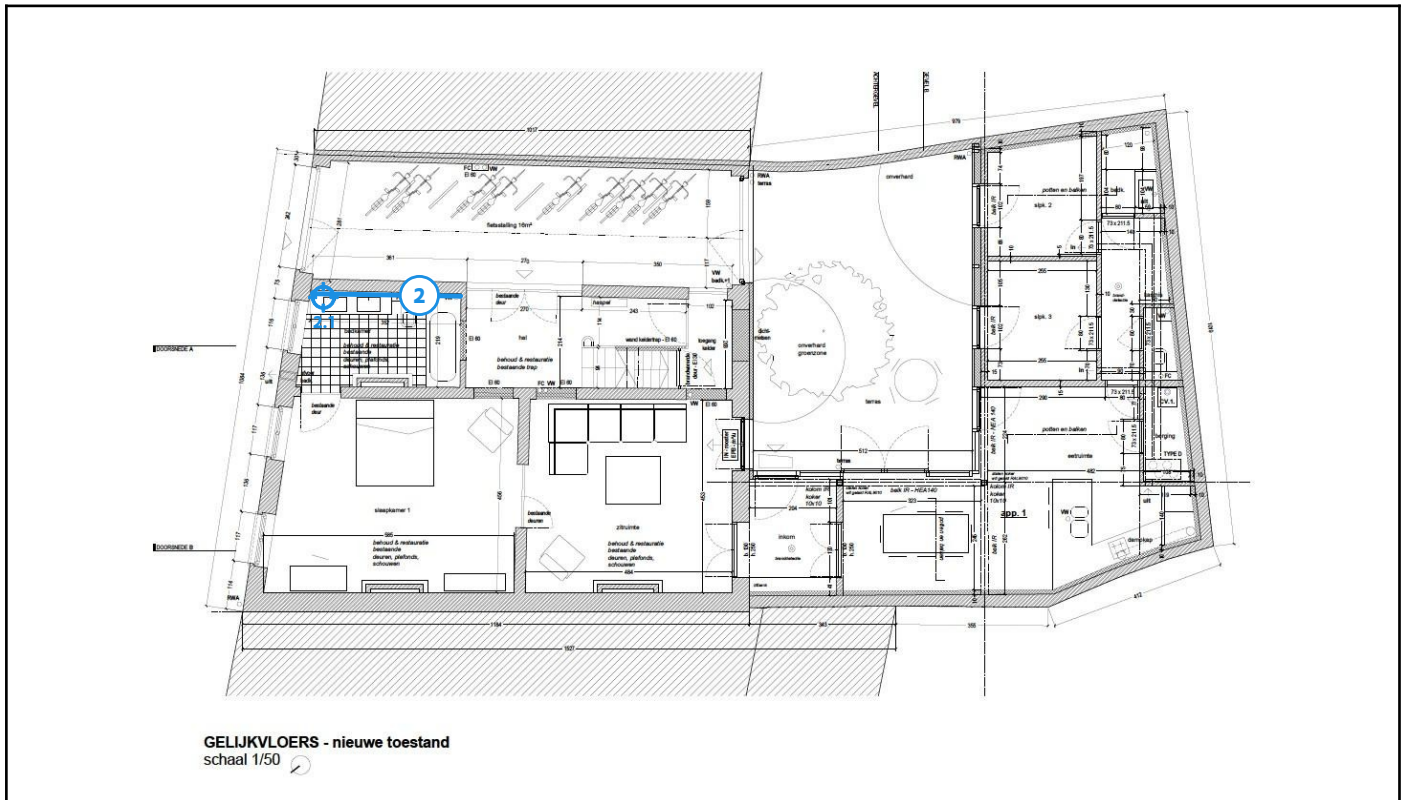
Plan 1.2: Grondplan GLVL

Beschrijving	Type	Actie
2. Pleister muren traphal + badkamer + stookplaats + living	Geen asbest	-
2.1 Code: MM02	Mengmonster	-

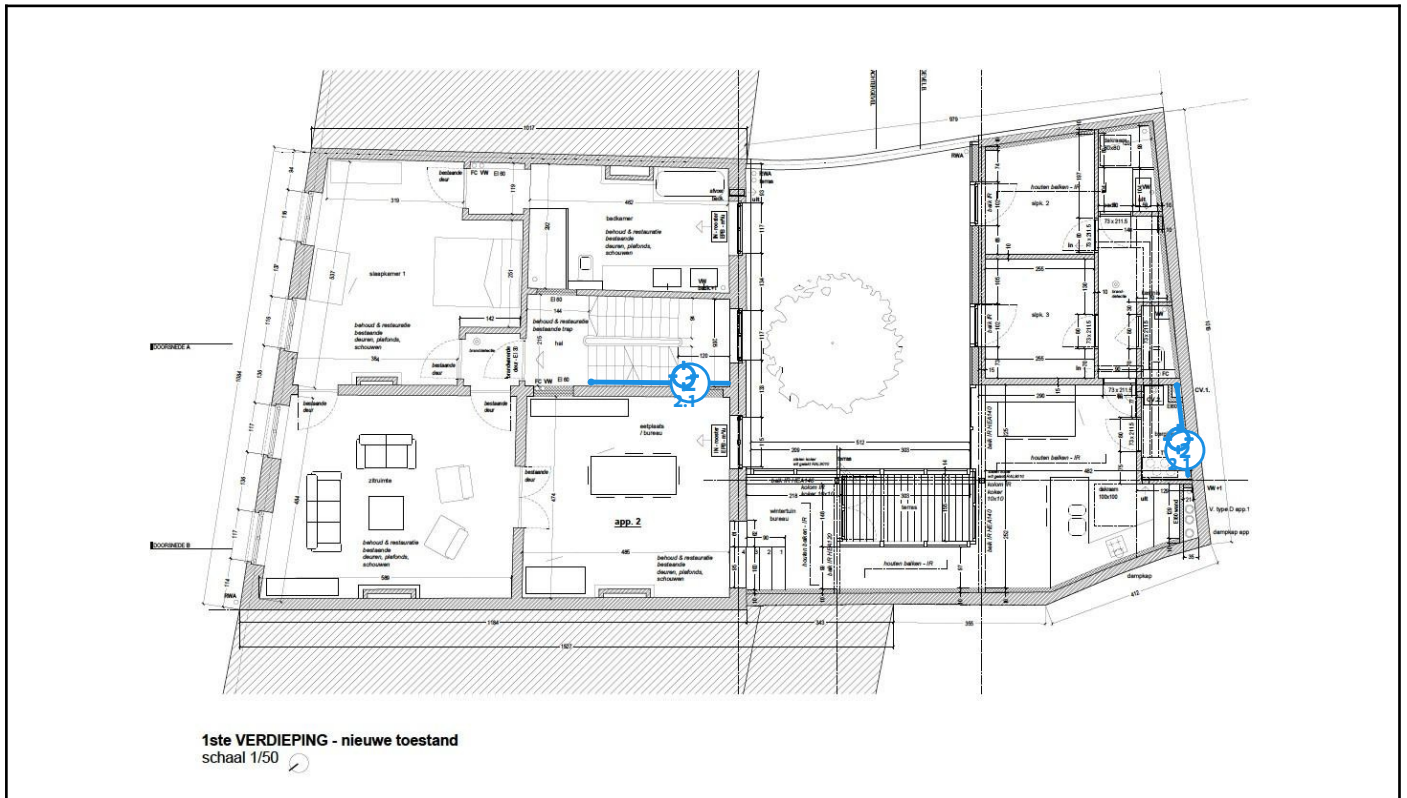
Plan 1.3: Grondplan V+1

Beschrijving	Type	Actie
2. Pleister muren traphal + badkamer + stookplaats + living	Geen asbest	-
2.1 Code: MM02	Mengmonster	-

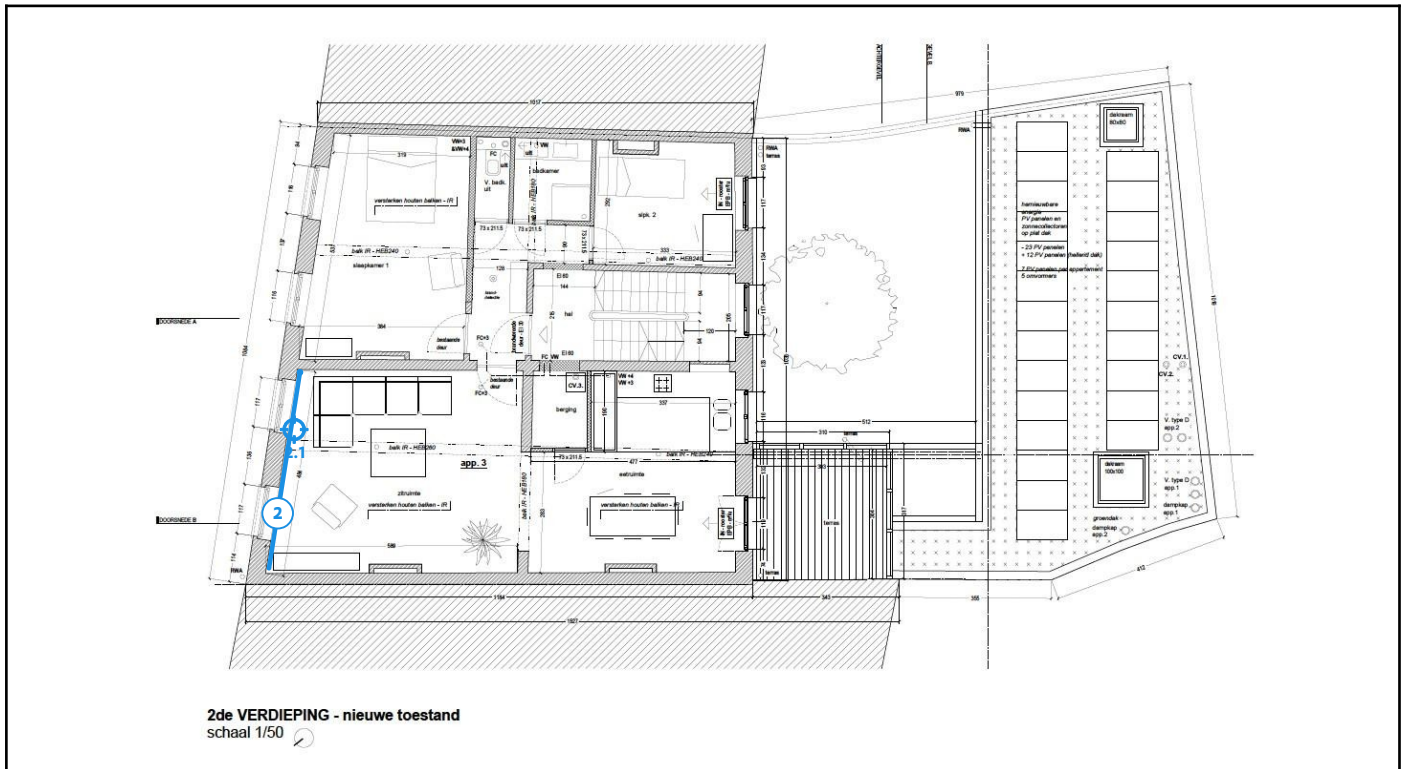
Plan 1.4: Grondplan V+2

Beschrijving	Type	Actie
2. Pleister muren traphal + badkamer + stookplaats + living	Geen asbest	-
2.1 Code: MM02	Mengmonster	-

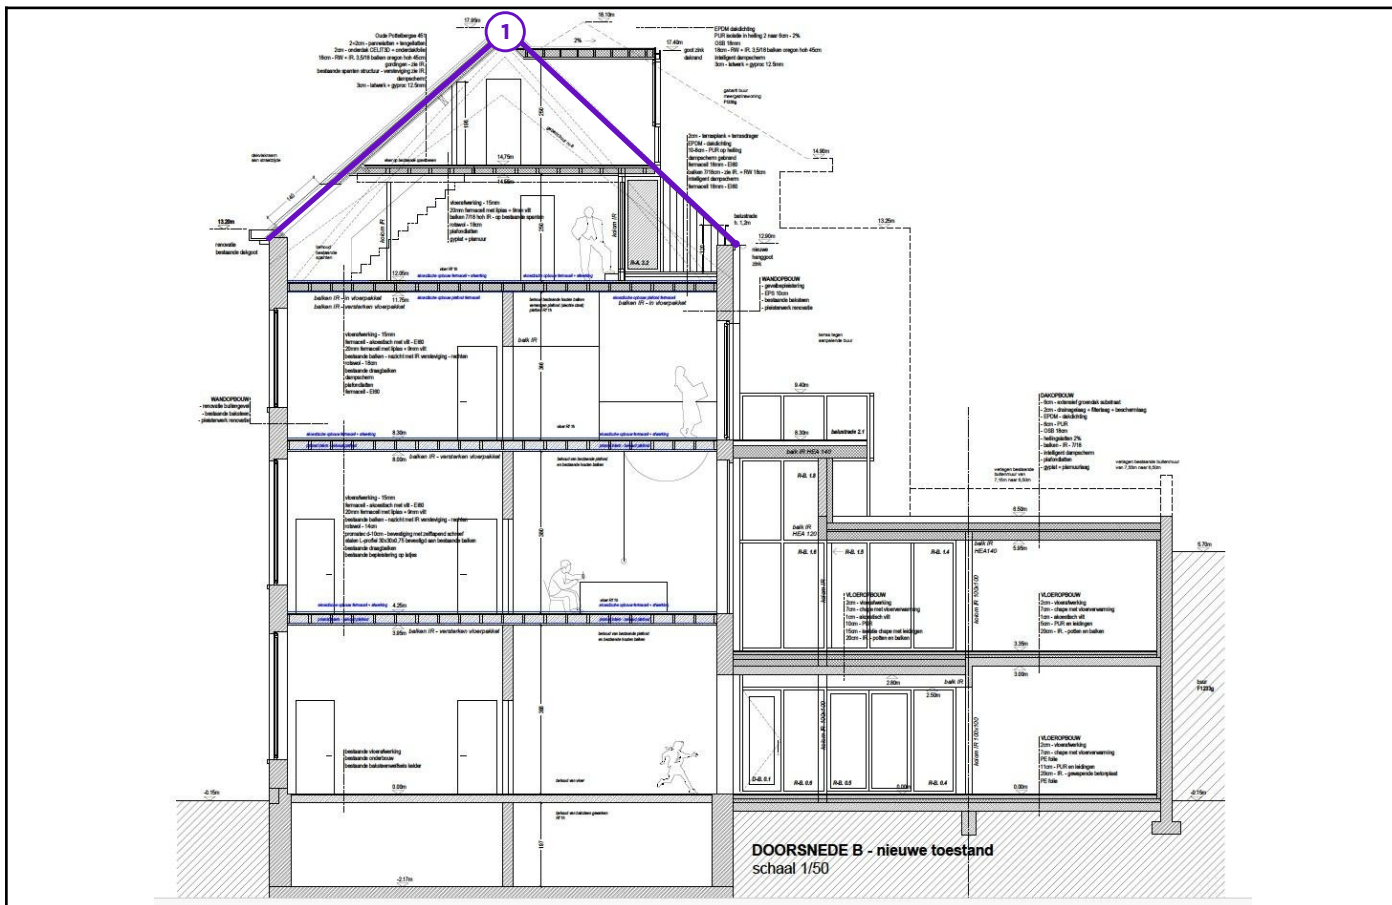
Plan 1.7: Plan DOORSNEDE

Beschrijving	Type	Actie
1. Onderdak niet-asbestverdacht	Advies	-

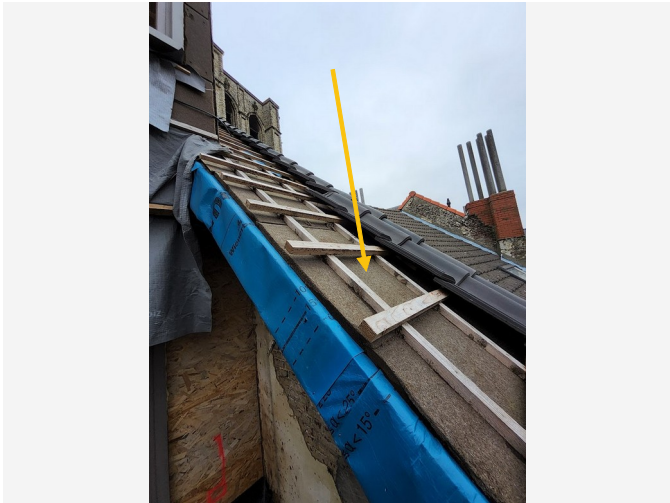
Vrije foto

Het onderdak werd samen met het zadeldak vernieuwd. Er werden isolerende houtwolplaten gebruikt als onderdak: deze zijn niet-asbestverdacht.

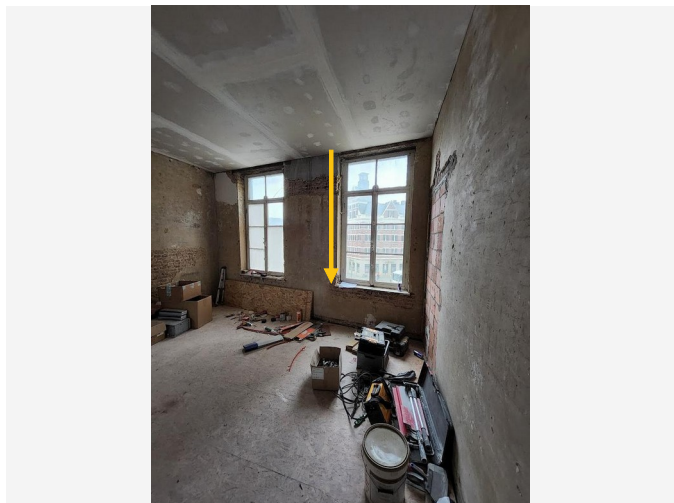
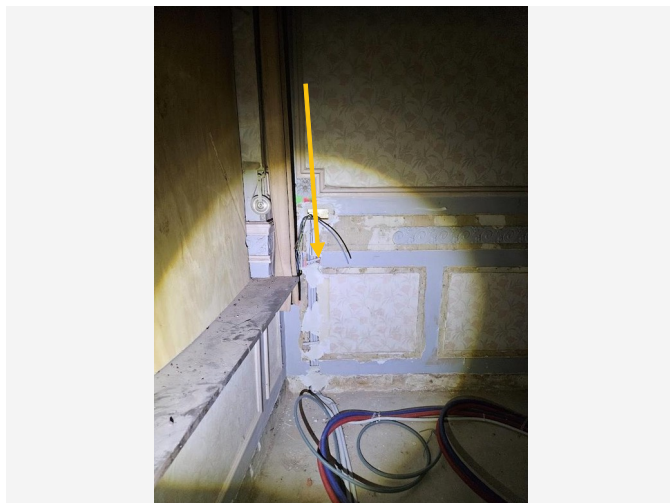
Fiche 2: Pleister muren traphal + badkamer + stookplaats + living

Geen asbest

#	Type	Referentie	Resultaat
2.1	Mengmonster	MM02	Geen asbest

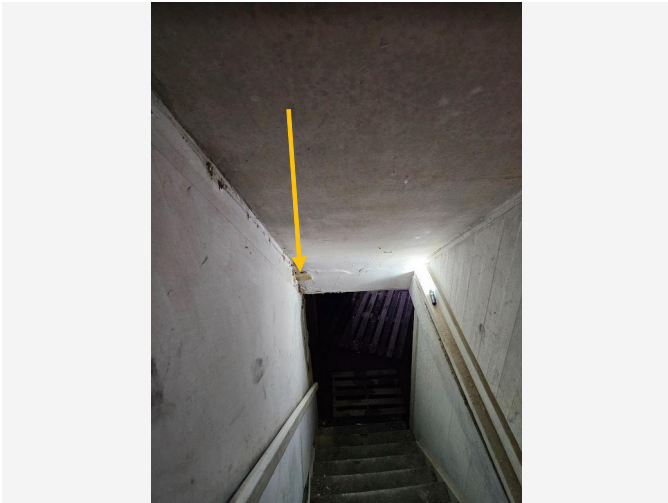
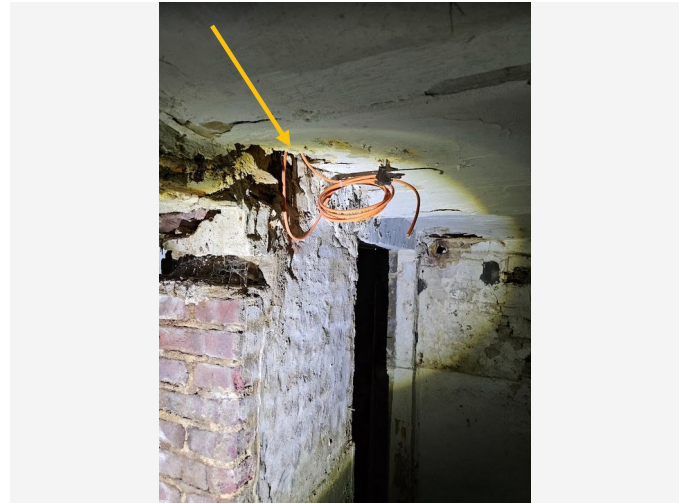
Fiche 3: Pleister plafonds traphal + kelder

Geen asbest

#	Type	Referentie	Resultaat
3.1	Mengmonster	MM03	Geen asbest
