Asbestinventarisatetest

Lusthoflaan 37, 9030 Gent

Attestnummer : 20240914-000113.001

Niet-asbestveilig

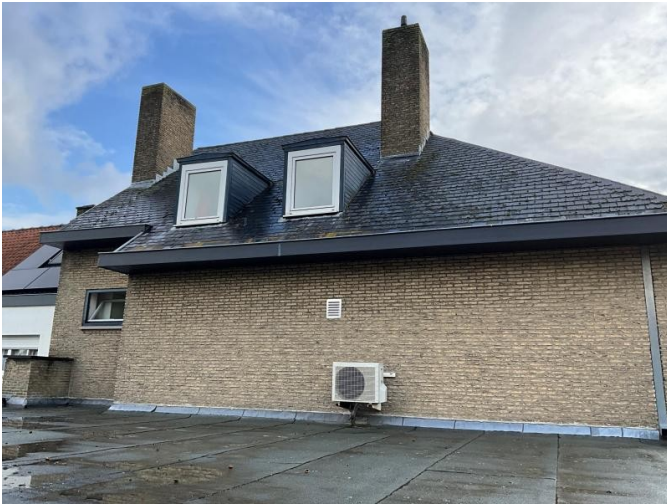
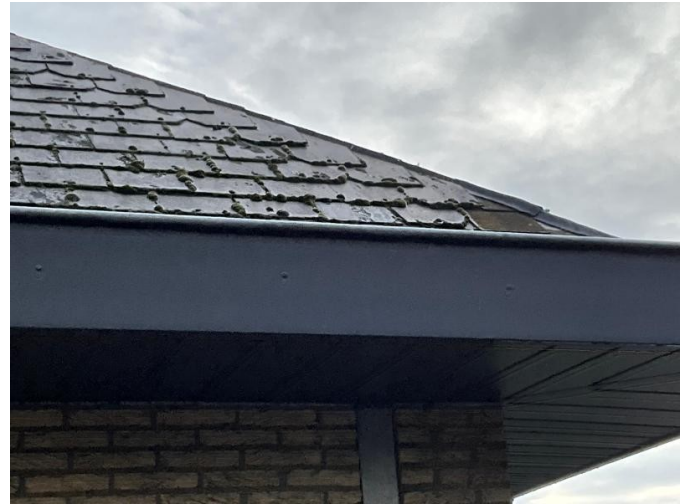
Eindbeoordeling materiaalrisico	Verhoogd materiaalrisico en/of verhoogde kans op vezelvrijgave
---------------------------------	--

Gebondenheid	Categorie 1: hechtgebonden in oorsprong
Asbestsoort (vezeltype)	Crocidoliet aanwezig
Asbestconcentratie	Laag (< 50%)
Afschermingsgraad van het gehele materiaal	Geheel of deels vrij aan de buitenlucht
Toestand van het materiaal	Matig beschadigd, matig verweerd

Beschrijving	Leien
Omgeving	Buiten
Primaire drager	Wand buitenschil
Asbestmateriaal	Plaat, paneel, tablet - Type Menuiserite
Bindmiddel van asbestmateriaal	Cement
Gebondenheid op basis van bindmiddel	Hecht
Hoeveelheid (oppervlakte - dikte - aantal)	<ul style="list-style-type: none">• 200,00 m² - 0,30 cm - 1 stuk
Totaal volume	0,60 m ³
Eenvoudig bereikbaar	Ja
Bevestigingswijze	<ul style="list-style-type: none">• Geschroefd• Genageld, geniet
Identificatiemethode	Vaststelling zonder monstername
Destructieve handeling voor identificatie	Nee

Verwijderen

- Zorg voor een veilig beheer. Vermijd het beschadigen van het asbestmateriaal. Controleer de toestand jaarlijks op wijzigingen.
- Hemelwater dat afspoelt van asbestcement daken of gevels kan asbestdeeltjes bevatten. Gebruik het enkel voor gesloten circuits (bv. spoelen toiletten). Reinig na het vervangen van het dak of de gevel de dakgoten en regenwaterput of -ton om asbesthoudend sediment of slib te verwijderen

- Eenvoudige handelingen: mag via doe-het-zelf of door werknemer(s) met opleidingsattest eenvoudige handelingen
Indien u dit als doe-het-zelver zelf wenst te verwijderen dient u de nodige voorzorgsmaatregelen te nemen:
Informeer u op voorhand bij uw plaatselijk recyclagepark welke maatregelen u kunt treffen voor een veilig transport en afgave of ophaling van de asbesttoepassing. Vaak hebben recyclageparken specifieke zakken en beschermkledij ter beschikking.

Draag bij voorkeur een beschermend wegwerppak, een mondmasker (aangeraden type FFP3) en

wegwerphandschoenen. Vermijd stofvorming door het asbestmateriaal te bevochtigen of op voorhand te fixeren.

Gebruik geen mechanische werktuigen zoals slijpschijven en boormachines bij het demonteren aangezien dit asbesthoudend stof veroorzaakt.

Indien u dit door een aannemer wenst te laten verwijderen, kan dit door elke aannemer worden uitgevoerd die een opleiding eenvoudige handelingen heeft gevolgd.

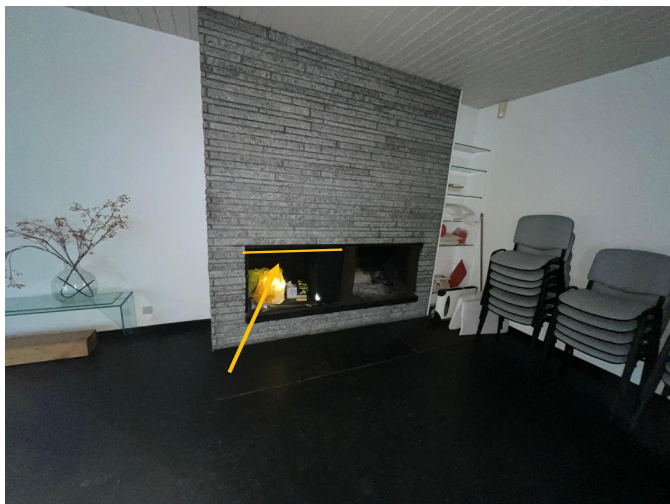
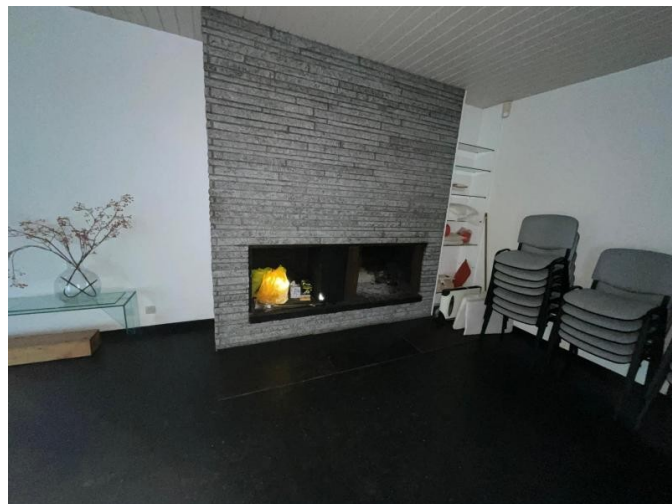
Eindbeoordeling materiaalrisico	Verhoogd materiaalrisico en/of verhoogde kans op vezelvrijgave
---------------------------------	--

Gebondenheid	Categorie 1: hechtgebonden in oorsprong
Asbestsoort (vezeltype)	Crocidoliet aanwezig
Asbestconcentratie	Laag (< 50%)
Afschermingsgraad van het gehele materiaal	Geheel of deels (ook) vrij aan de binnenlucht
Toestand van het materiaal	Licht beschadigd, licht verweerd. Intact calciumsilicaatmateriaal of categorie III 'gebondenheid'

Beschrijving	Asbesthoudende beplating.
Omgeving	Binnen
Primaire drager	Binnenwand
Asbestmateriaal	Plaat, paneel, tablet - Type Menuiserite
Bindmiddel van asbestmateriaal	Cement
Gebondenheid op basis van bindmiddel	Hecht
Hoeveelheid (oppervlakte - dikte - aantal)	• 1,00 m ² - 0,50 cm - 1 stuk
Totaal volume	0,005 m ³
Eenvoudig bereikbaar	Ja
Bevestigingswijze	• Geklemd
Identificatiemethode	Vaststelling zonder monstername
Destructieve handeling voor identificatie	Nee

Verwijderen

- Zorg voor een veilig beheer. Vermijd het beschadigen van het asbestmateriaal. Controleer de toestand jaarlijks op wijzigingen.

- Eenvoudige handelingen: mag via doe-het-zelf of door werknemer(s) met opleidingsattest eenvoudige handelingen
Enkel de delen welke gegeven zijn kan als doe-het-zelver verwijderd worden en dient u de nodige voorzorgsmaatregelen te nemen:

Draag bij voorkeur een beschermend wegwerppak, een mondmasker (aangeraden type FFP3) en wegwerphandschoenen. Vermijd stofvorming door het asbestmateriaal te bevochtigen of op voorhand te fixeren.

Gebruik geen mechanische werktuigen zoals slijpschijven en boormachines bij het demonteren aangezien dit asbesthoudend stof veroorzaakt.

Indien u dit door een aannemer wenst te laten verwijderen, kan dit door elke aannemer uitgevoerd worden worden die een opleiding â eenvoudige handelingenâ heeft gevolgd.

Delen welke verlijmd zijn moeten door een erkende aannemer verwijderd worden die deze toepassing volgens de hermetische-zone methode dient te verwijderen.

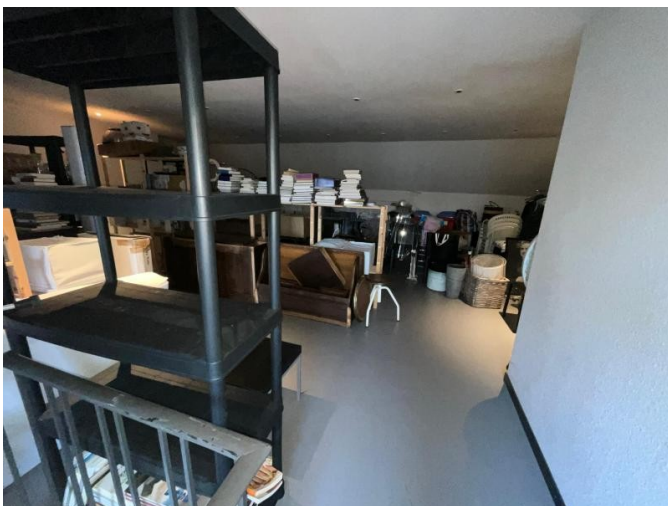
Situeringfoto

Tijdelijke beperking

Reden: Er is geen volledige risicobeoordeling mogelijk

Uitleg van de asbestdeskundige: Daar het dak langs de binnenkant volledig afgewerkt is en de aanzet langs de buitenkant hoger is dan 3,5 meter boven een veilige ondergrond, is het binnen het wettelijk kader van dit onderzoek niet mogelijk om het onderdak te inspecteren. Bij renovatie of verbouwing wordt aangeraden om het onderdak na te kijken en bij twijfel bijkomende staalnames uit te voeren.

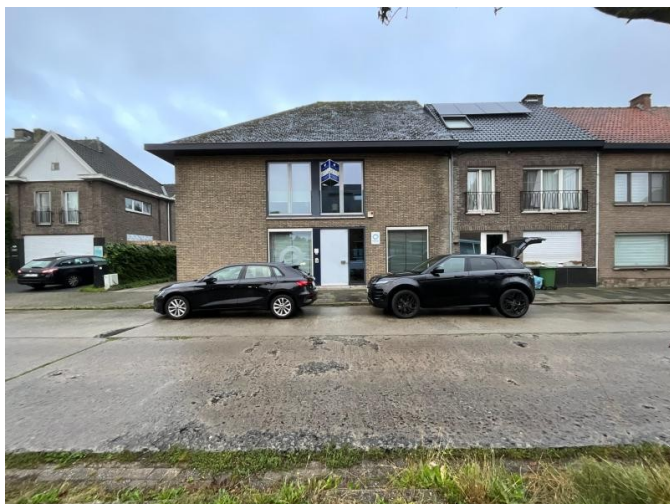
Situeringfoto

Tijdelijke beperking

Reden: Het te onderzoeken materiaal situeert zich hoger dan 3,50 m te rekenen vanaf een veilige ondergrond

Uitleg van de asbestdeskundige: Daar het dak hoger is dan 3,5 meter boven grondniveau is, valt het onderzoek van dit dak buiten het wettelijk kader van de inspectie. Bij renovatie of verbouwing wordt aangeraden om het dak na te kijken en staalnames te laten uitvoeren.

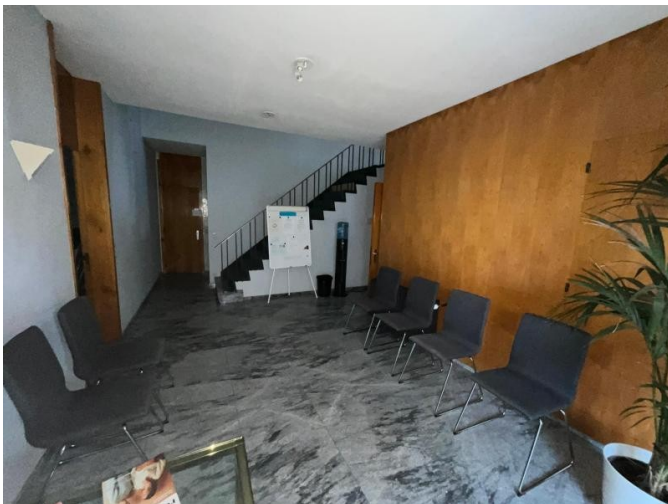
Vrije foto

Verschillende wanden bestaan uit gipskarton/beplating/tegels. Binnen het kader van een niet-destructief onderzoek konden de achterliggende lagen niet worden geanalyseerd. Enkel door deze te verwijderen of door een destructief onderzoek kunnen de achterliggende lagen geanalyseerd worden. Bij vernieuwing van deze binnenschil wordt aanbevolen om nieuw monstername te laten nemen.

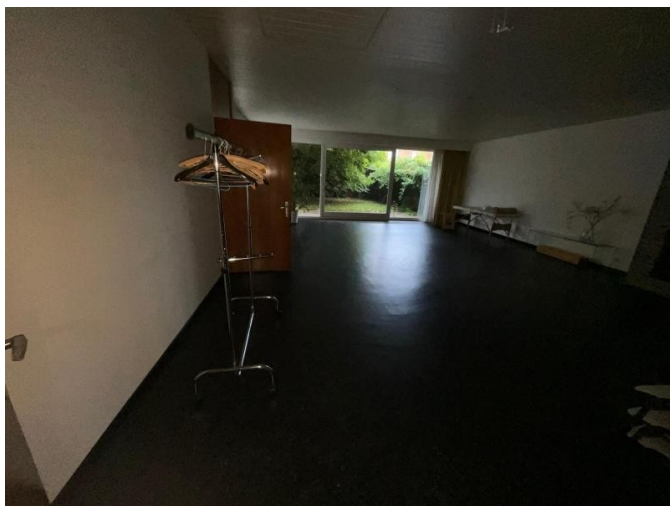
Vrije foto

Verskillende plafonds bestaan uit beplating en/of lambriseringen / gyproc. Binnen het kader van een niet-destructief onderzoek konden de achterliggende lagen niet worden geanalyseerd. Enkel door deze te verwijderen of door een destructief onderzoek kunnen de achterliggende lagen geanalyseerd worden. Bij vernieuwing van deze binnenschil wordt aanbevolen om nieuw monsternamen te laten nemen.

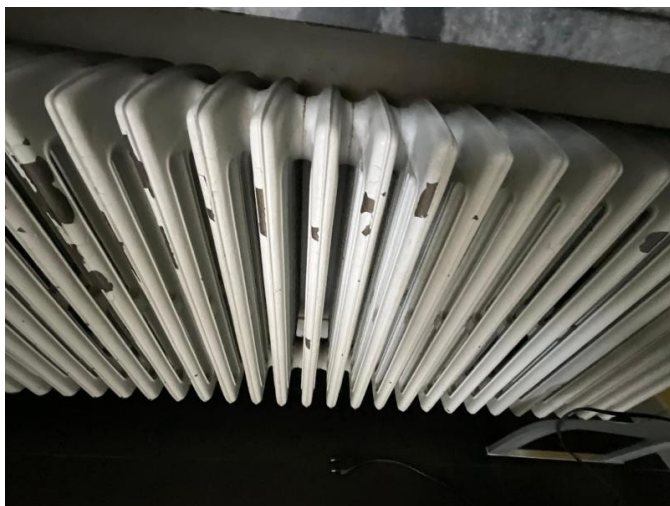
Vrije foto

Tussen de kolomradiatoren zitten per onderdeel asbesthoudende dichtingen. Deze zijn echter visueel niet waarneembaar en dus veilig. Hou er wel rekening mee bij het verwijderen van de radiatoren en treft de nodige veiligheidsmaatregelen.

De radiatoren bevinden zich in de woning in elke ruimte.

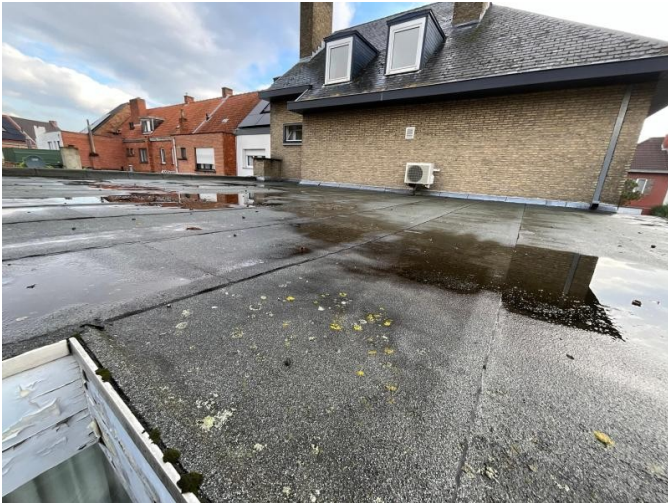
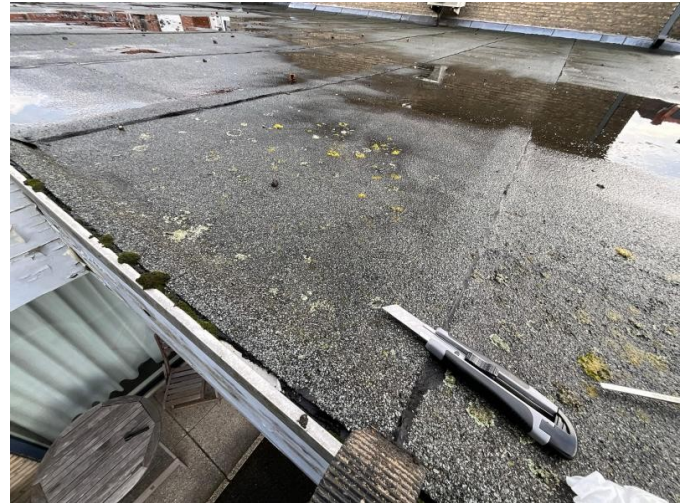
Fiche 8: Roofing

Geen asbest

#	Type	Referentie	Resultaat
8.1	Puntmonster	006	Geen asbest

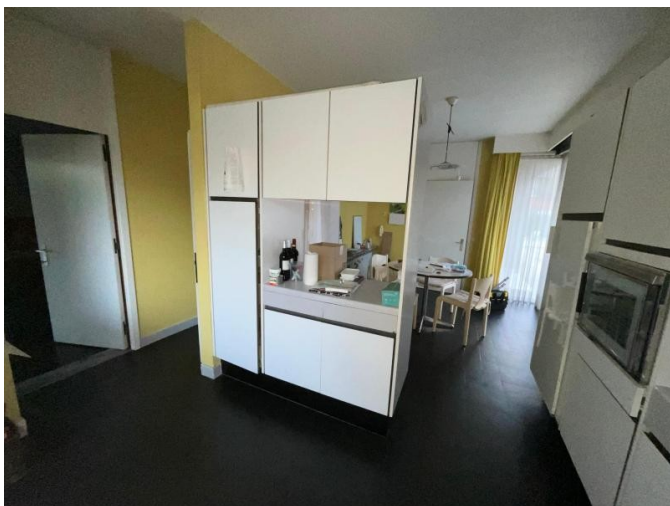
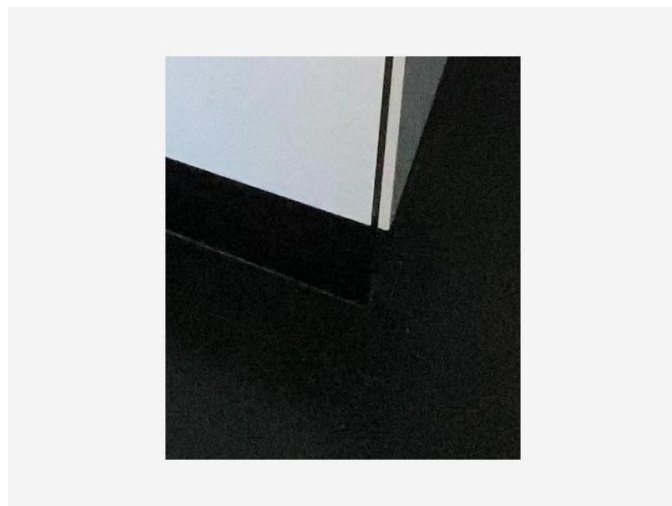
Fiche 9: Plint

Geen asbest

#	Type	Referentie	Resultaat
9.1	Puntmonster	007	Geen asbest

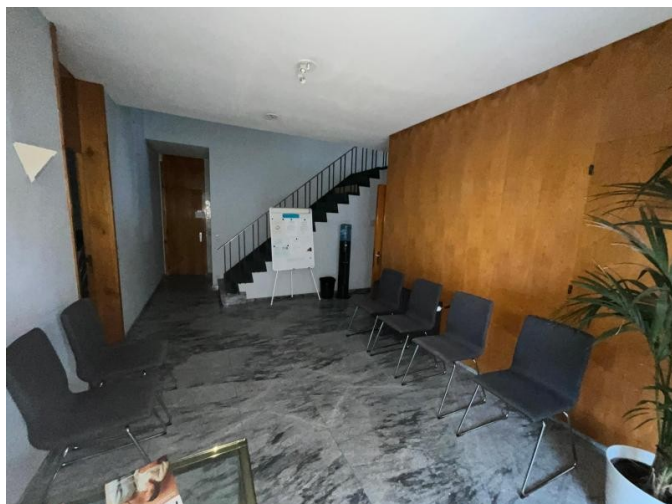
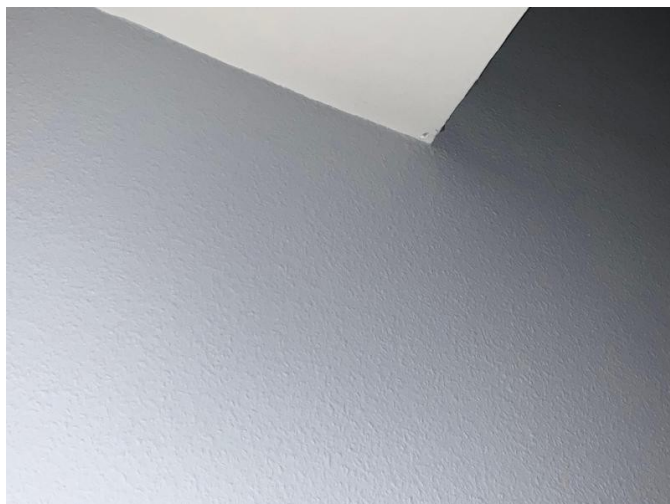
Fiche 10: Plafonds: pleisterwerk

Geen asbest

#	Type	Referentie	Resultaat
10.1	Mengmonster	002	Geen asbest

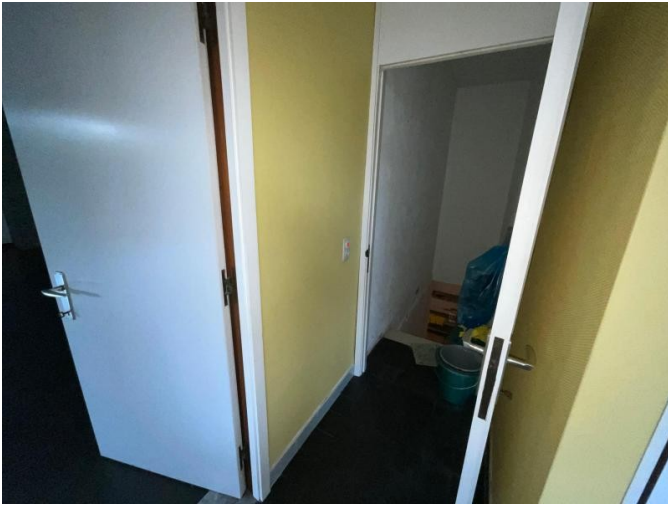
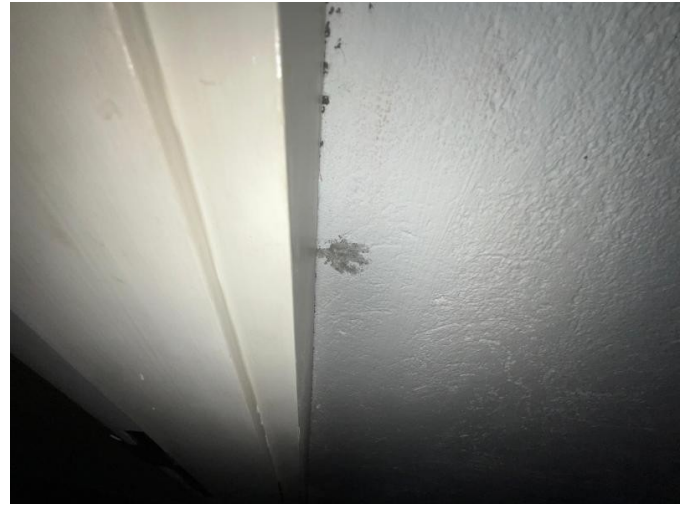
Fiche 11: cementering

Geen asbest

#	Type	Referentie	Resultaat
11.1	Puntmonster	008	Geen asbest

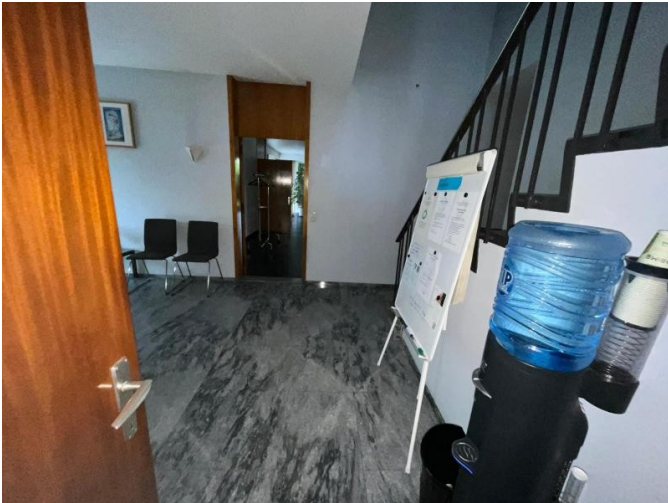
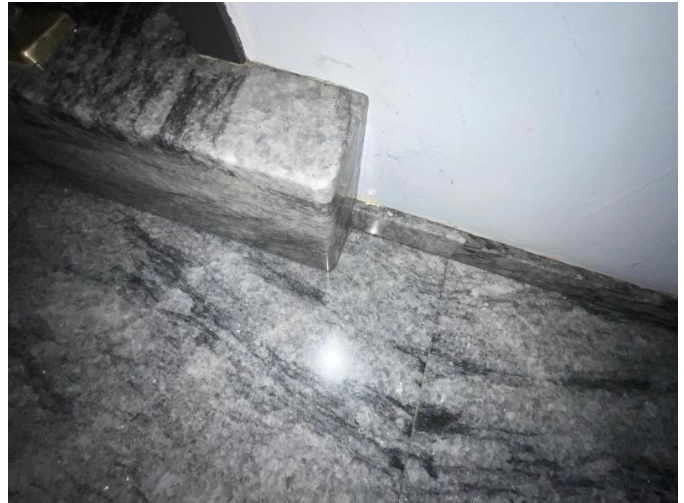
Fiche 12: Wanden: pleisterwerk.

Geen asbest

#	Type	Referentie	Resultaat
12.1	Mengmonster	001	Geen asbest
