# Asbestinventarisatetest

Kasteellaan 501, 9000 Gent

Attestnummer : 20240709-000411.000

Uitgegeven op : 09.07.2024

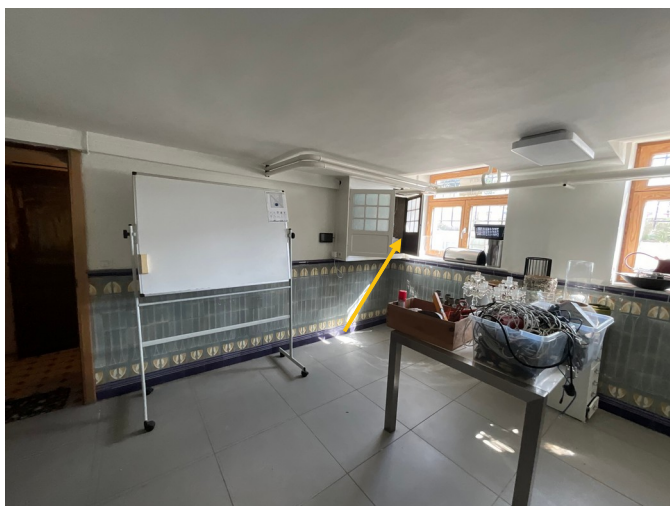
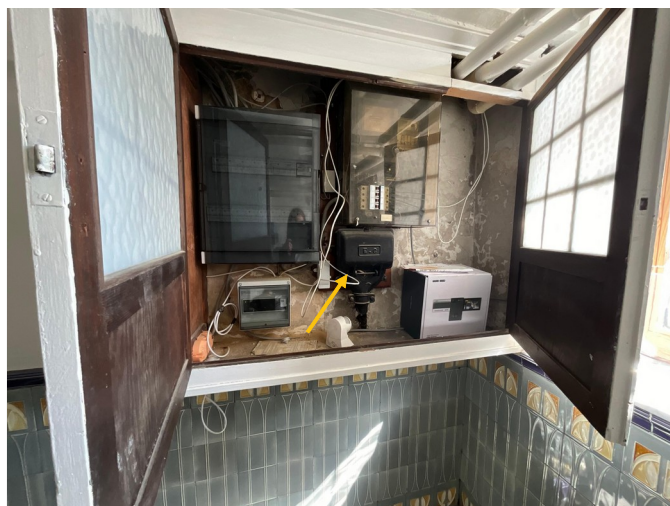
Eindbeoordeling materiaalrisico	Verhoogd materiaalrisico en/of verhoogde kans op vezelvrijgave
---------------------------------	--

Gebondenheid	Categorie 1: hechtgebonden in oorsprong
Asbestsoort (vezeltype)	Crocidoliet aanwezig
Asbestconcentratie	Laag (< 50%)
Afschermingsgraad van het gehele materiaal	Geheel of deels (ook) vrij aan de binnenlucht
Toestand van het materiaal	Licht beschadigd, licht verweerd. Intact materiaal type Pical – asbestboard of categorie III 'gebondenheid'

Beschrijving	Uitrusting: Bakeliet elektriciteitskast
Omgeving	Binnen
Primaire drager	Communicatie en elektrische infrastructuur en uitrusting
Asbestmateriaal	Plaat, paneel, tablet - Type Bakeliet
Bindmiddel van asbestmateriaal	Kunststof of -hars
Gebondenheid op basis van bindmiddel	Hecht
Hoeveelheid (oppervlakte - dikte - aantal)	• 0,20 m <sup>2</sup> - 1,00 cm - 1 stuk
Totaal volume	0,002 m <sup>3</sup>
Eenvoudig bereikbaar	Ja
Bevestigingswijze	• Geschroefd
Identificatiemethode	Vaststelling zonder monstername
Destructieve handeling voor identificatie	Nee

Het asbestmateriaal valt onder de mijlpaal van 2040.

Verwijderen

- Zorg voor een veilig beheer. Vermijd het beschadigen van het asbestmateriaal. Controleer de toestand jaarlijks op wijzigingen.

- Eenvoudige handelingen: mag via doe-het-zelf of door werknemer(s) met opleidingsattest eenvoudige handelingen  
Deze toepassing mag enkel door een gecertificeerde elektriker worden verwijderd.

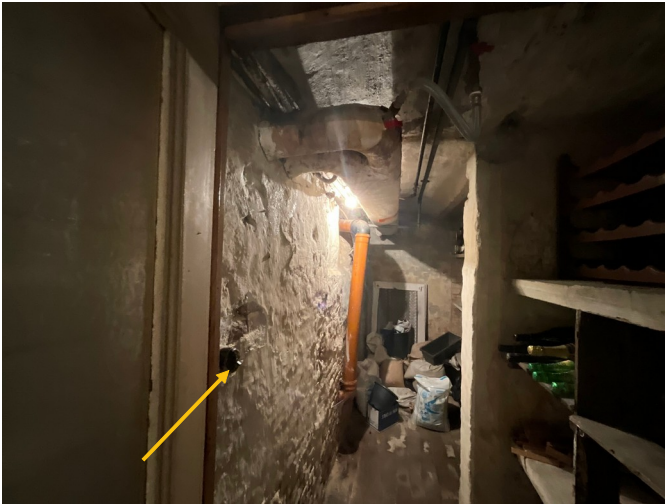
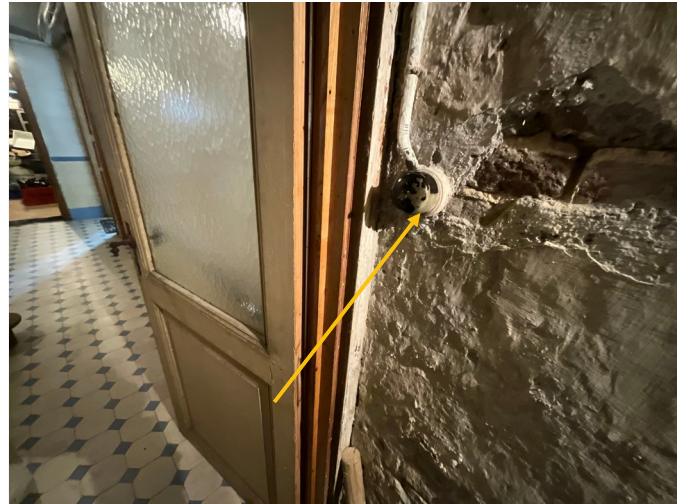
Eindbeoordeling materiaalrisico	Laag materiaalrisico en/of verlaagde kans op vezelvrijgave
---------------------------------	--

Gebondenheid	Categorie 1: hechtgebonden in oorsprong
Asbestsoort (vezeltype)	Crocidoliet aanwezig
Asbestconcentratie	Laag (< 50%)
Afschermingsgraad van het gehele materiaal	Geheel of deels (ook) vrij aan de binnenlucht
Toestand van het materiaal	Onbeschadigd, niet verweerd

Beschrijving	Uitrusting: bakeliet schakelaars.
Omgeving	Binnen
Primaire drager	Communicatie en elektrische infrastructuur en uitrusting
Asbestmateriaal	Plaat, paneel, tablet - Type Bakeliet
Bindmiddel van asbestmateriaal	Kunststof of -hars
Gebondenheid op basis van bindmiddel	Hecht
Hoeveelheid (oppervlakte - dikte - aantal)	• 0,10 m <sup>2</sup> - 0,30 cm - 3 stuks
Totaal volume	< 0,001 m <sup>3</sup>
Eenvoudig bereikbaar	Ja
Bevestigingswijze	• Geschroefd
Identificatiemethode	Vaststelling zonder monstername
Destructieve handeling voor identificatie	Nee

Het asbestmateriaal valt onder de mijlpaal van 2040.

Zorgvuldig beheren

- Zorg voor een veilig beheer. Vermijd het beschadigen van het asbestmateriaal. Controleer de toestand jaarlijks op wijzigingen.

- Eenvoudige handelingen: mag via doe-het-zelf of door werknemer(s) met opleidingsattest eenvoudige handelingen  
Indien u dit als doe-het-zelver zelf wenst te verwijderen dient u de nodige voorzorgsmaatregelen te nemen:

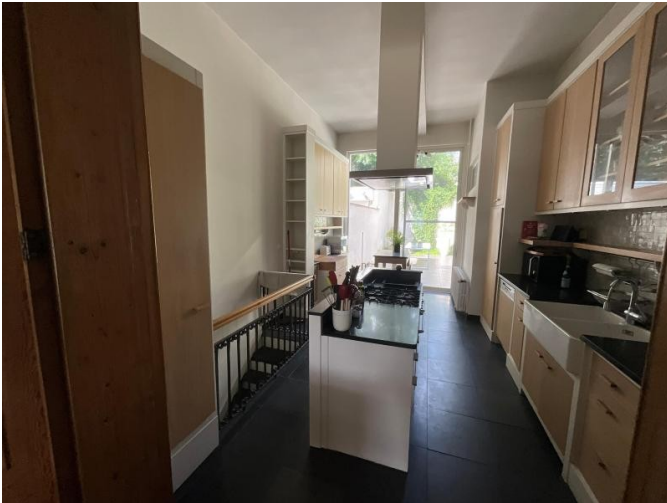
*Situeringfoto*

**Reden:** Het te onderzoeken materiaal situeert zich hoger dan 3,50 m te rekenen vanaf een veilige ondergrond

**Uitleg van de asbestdeskundige:** Plafonds konden niet worden onderzocht, daar die hoger dan 3,50m zijn.

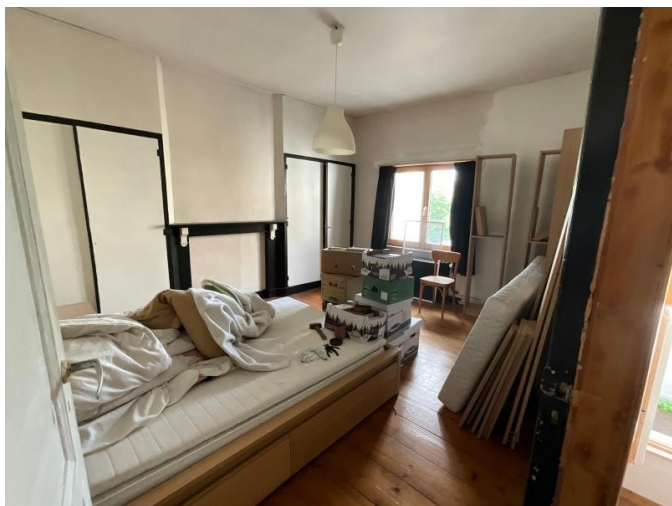
Vrije foto

Verskillende plafonds bestaan uit gipskartonbeplating. Binnen het kader van een niet-destructief onderzoek konden de achterliggende lagen niet worden geanalyseerd. Enkel door deze te verwijderen of door een destructief onderzoek kunnen de achterliggende lagen geanalyseerd worden. Bij vernieuwing van deze binnenschil wordt aanbevolen om nieuw monsternamen te laten nemen.

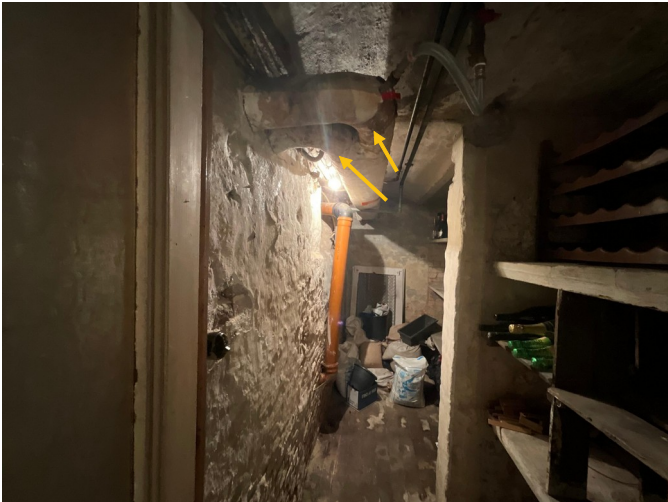
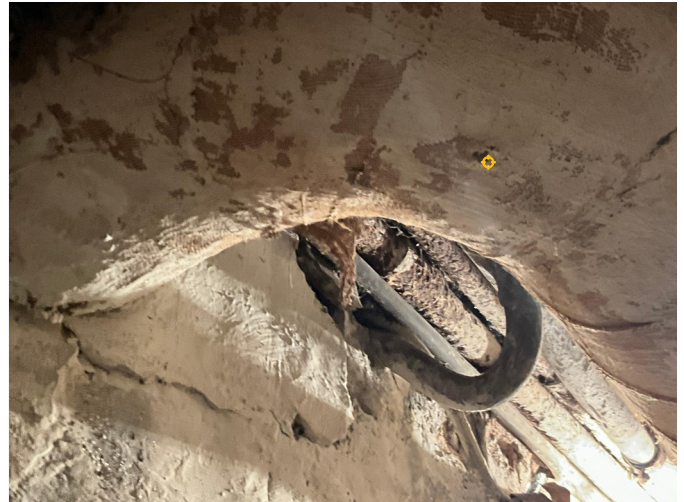
# Fiche 5: Uitrusting: chauffagebuizen wijkelder bochten

Geen asbest

#	Type	Referentie	Resultaat
5.1	Mengmonster	010-WB	Geen asbest

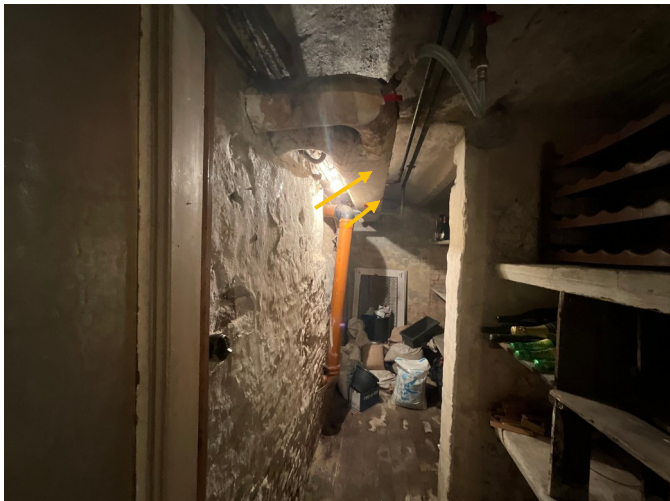
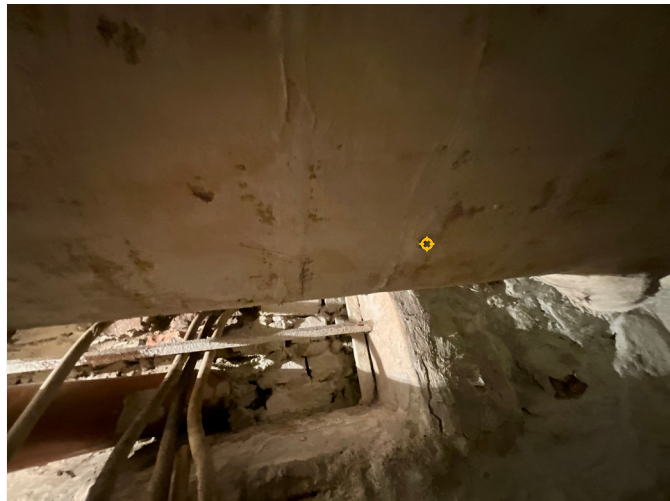
# Fiche 6: Uitrusting: chauffagebuizen wijnkelder recht stuk

Geen asbest

#	Type	Referentie	Resultaat
6.1	Mengmonster	010-WR	Geen asbest

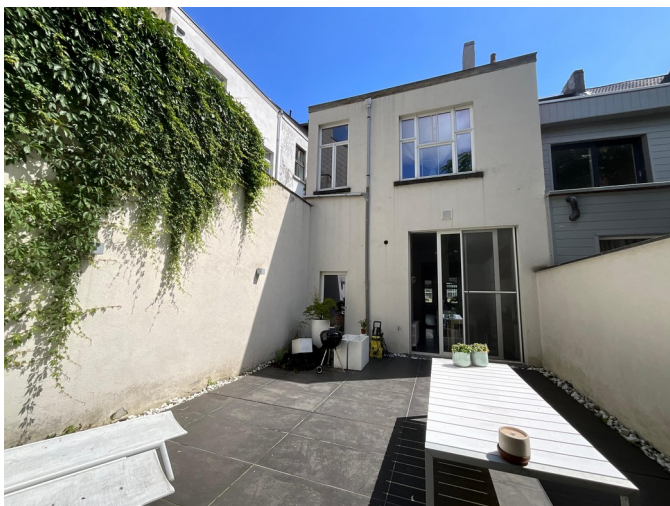
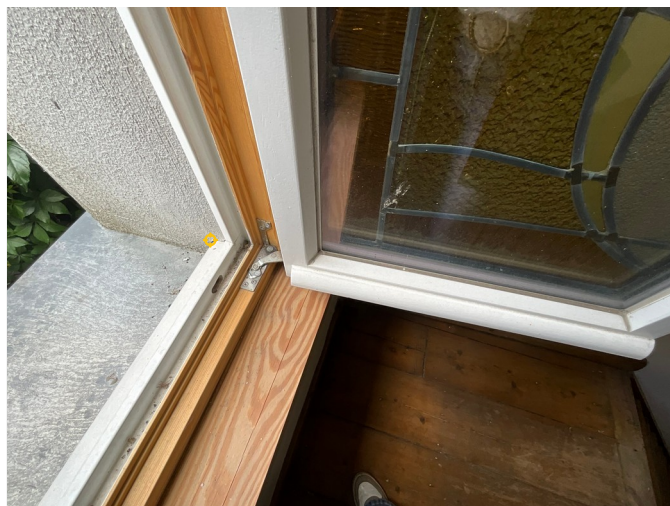
## Fiche 7: Buitenschil: crepi niet-asbesthoudend

Geen asbest

#	Type	Referentie	Resultaat
7.1	Puntmonster	007	Geen asbest

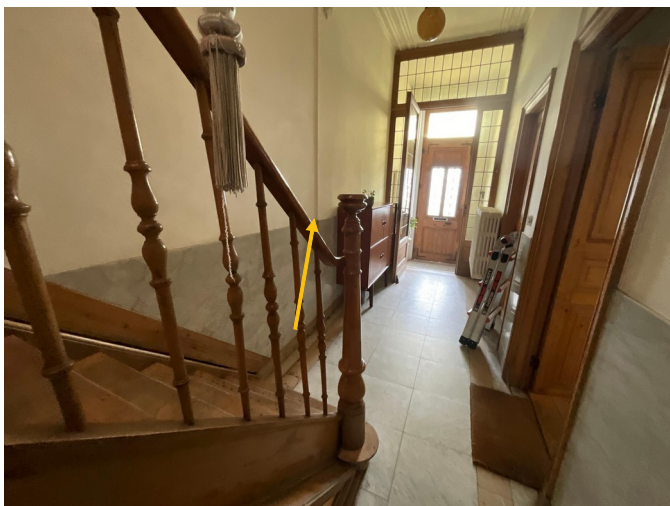
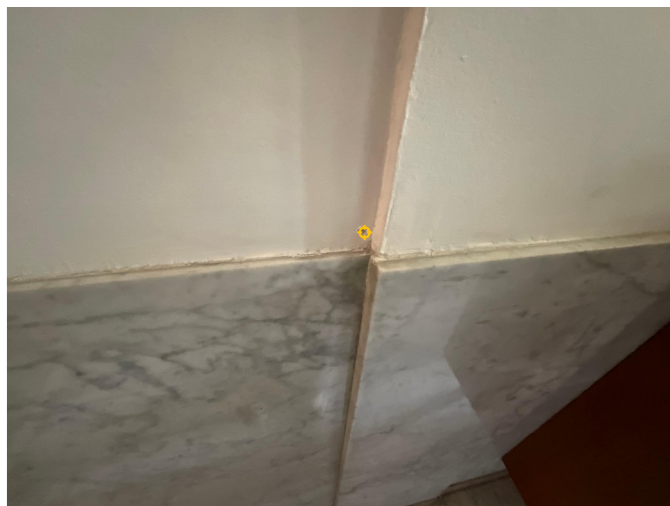
## Fiche 8: Wanden: pleisterwerk.

Geen asbest

#	Type	Referentie	Resultaat
8.1	Mengmonster	001	Geen asbest

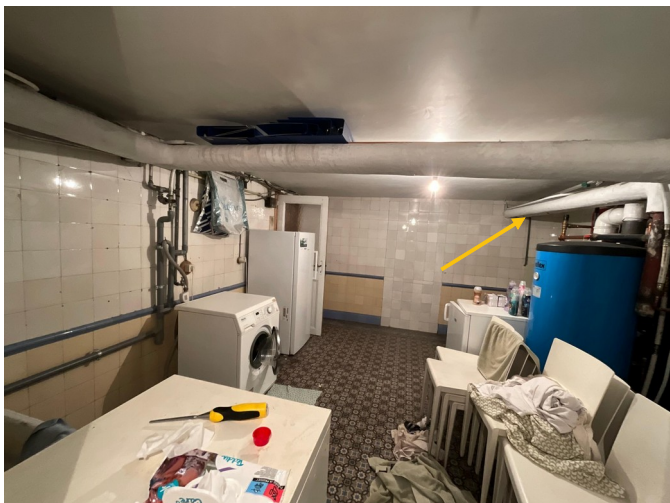
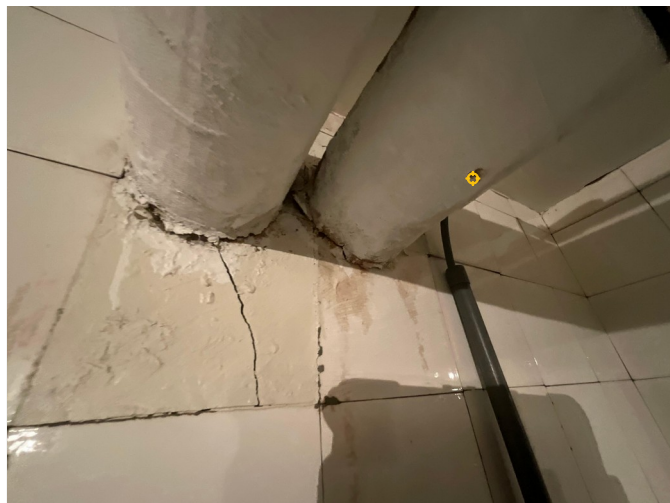
# Fiche 9: Uitrusting: chauffagebuizen stooklokaal rechte stukken

Geen asbest

#	Type	Referentie	Resultaat
9.1	Mengmonster	010-R	Geen asbest

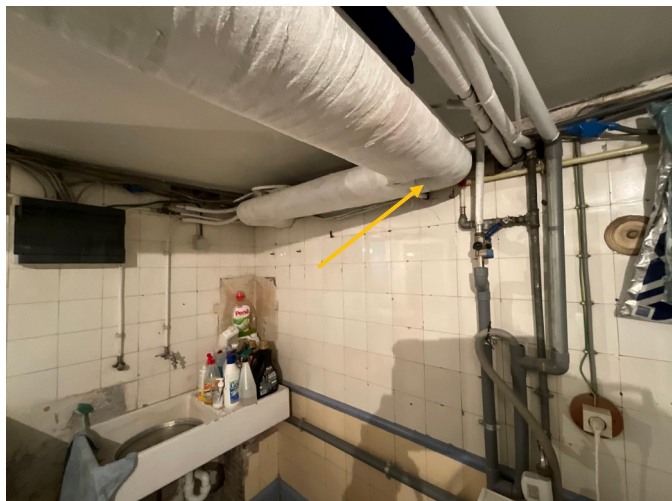
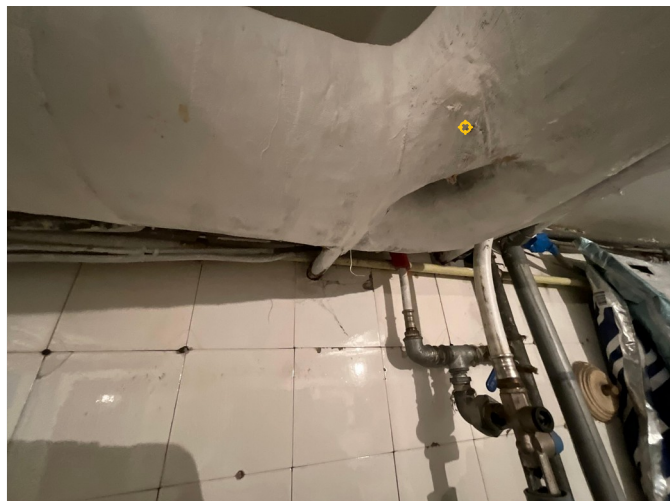
# Fiche 10: Uitrusting: chauffagebuizen stooklokaal bochten

Geen asbest

#	Type	Referentie	Resultaat
10.1	Mengmonster	010-B	Geen asbest

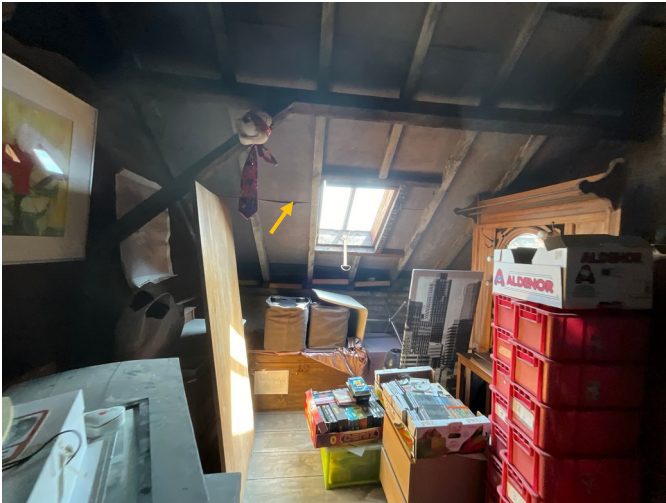
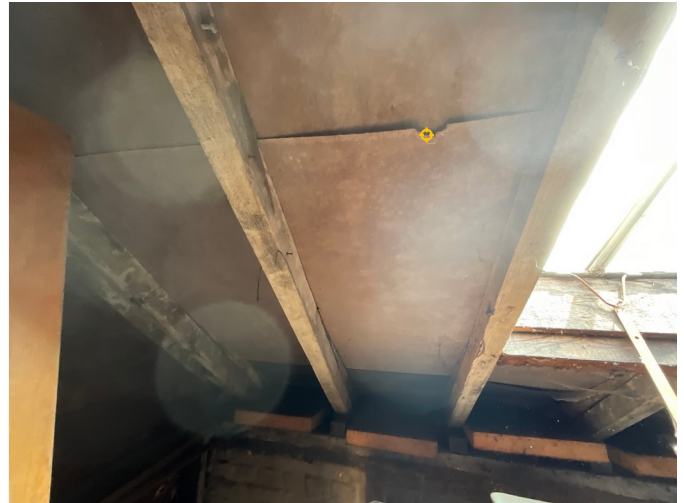
Geen asbest

#	Type	Referentie	Resultaat
11.1	Puntmonster	006	Geen asbest
