Asbestinventarisatetest

Gaverlandstraat 64, 9031 Gent

Attestnummer : 20240402-000072.000

Uitgegeven op : 02.04.2024

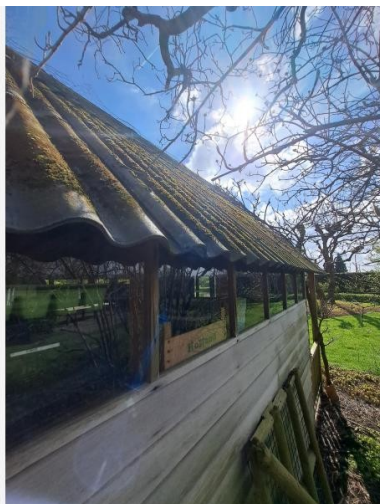
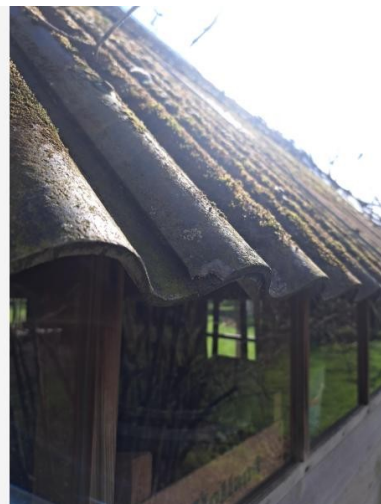
Het asbestmateriaal valt onder de mijlpaal van 2034.

Eindbeoordeling materiaalrisico	Verhoogd materiaalrisico en/of verhoogde kans op vezelvrijgave
---------------------------------	--

Gebondenheid	Categorie 1: hechtgebonden in oorsprong
Asbestsoort (vezeltype)	Alleen chrysotiel
Asbestconcentratie	Laag (< 50%)
Afschermingsgraad van het gehele materiaal	Geheel of deels (ook) vrij aan de binnenlucht
Toestand van het materiaal	Matig beschadigd, matig verweerd

#	Type	Referentie	Resultaat
1.1	Puntmonster	ID 4	Chrysotiel

Beschrijving	golfplaten
Omgeving	Grenst aan binnen- en buitenlucht
Primaire drager	Schuin dak
Asbestmateriaal	Dak- en gevelbekleding - Golfplaat
Bindmiddel van asbestmateriaal	Cement
Gebondenheid op basis van bindmiddel	Hecht

Hoeveelheid (oppervlakte - aantal)	• 25,00 m ² - 1 stuk
Totale oppervlakte	25,00 m ²
Eenvoudig bereikbaar	Ja
Bevestigingswijze	• Geschroefd
Identificatiemethode	Vaststelling met monstername
Destructieve handeling voor identificatie	Nee

Verwijderen

- Zorg voor een veilig beheer. Vermijd het beschadigen van het asbestmateriaal. Controleer de toestand jaarlijks op wijzigingen.
- Hemelwater dat afspoelt van asbestcement daken of gevels kan asbestdeeltjes bevatten. Gebruik het enkel voor gesloten circuits (bv. spoelen toiletten). Reinig na het vervangen van het dak of de gevel de dakgoten en regenwaterput of -ton om asbesthoudend sediment of slib te verwijderen

- Eenvoudige handelingen: mag via doe-het-zelf of door werknemer(s) met opleidingsattest eenvoudige handelingen
De golfplaten kunnen met eenvoudige handelingen verwijderd worden door een doe-het-zelver of een professional die beschikt over het opleidingsattest 'Asbestverwijdering eenvoudige handelingen'. Bij het verwijderen moet steeds rekening worden gehouden met alle milieu- en veiligheidsvoorschriften. Codex boek VI, titel 3

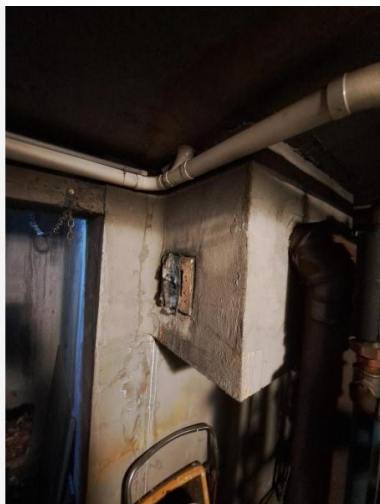
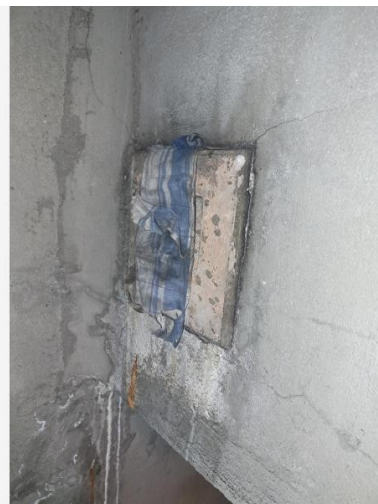
Het asbestmateriaal valt onder de mijlpaal van 2040.

Eindbeoordeling materiaalrisico	Verhoogd materiaalrisico en/of verhoogde kans op vezelvrijgave
---------------------------------	--

Gebondenheid	Categorie 1: hechtgebonden in oorsprong
Asbestsoort (vezeltype)	Crocidoliet aanwezig
Asbestconcentratie	Laag (< 50%)
Afschermingsgraad van het gehele materiaal	Geheel of deels (ook) vrij aan de binnenlucht
Toestand van het materiaal	Licht beschadigd, licht verweerd. Intact materiaal type Pical – asbestboard of categorie III 'gebondenheid'

Beschrijving	roetluik
Omgeving	Binnen
Primaire drager	HVAC infrastructuur en uitrusting
Asbestmateriaal	Brandwerende afsluiting (prefab geheel) - Luik
Bindmiddel van asbestmateriaal	Cement
Gebondenheid op basis van bindmiddel	Hecht
Hoeveelheid (gewicht - aantal)	<ul style="list-style-type: none">• 1,00 kg - 1 stuk
Totaal gewicht	1,00 kg
Eenvoudig bereikbaar	Ja
Bevestigingswijze	<ul style="list-style-type: none">• Verlijmd, ingegoten, versmeerd
Identificatiemethode	Vaststelling zonder monsternamen

Verwijderen

- Zorg voor een veilig beheer. Vermijd het beschadigen van het asbestmateriaal. Controleer de toestand jaarlijks op wijzigingen.

- Eenvoudige handelingen: mag via doe-het-zelf of door werknemer(s) met opleidingsattest eenvoudige handelingen
Het roetluik kan met eenvoudige handelingen verwijderd worden door een doe-het-zelver of een professional die beschikt over het opleidingsattest 'Asbestverwijdering eenvoudige handelingen'. Bij het verwijderen moet steeds rekening worden gehouden met alle milieu- en veiligheidsvoorschriften.

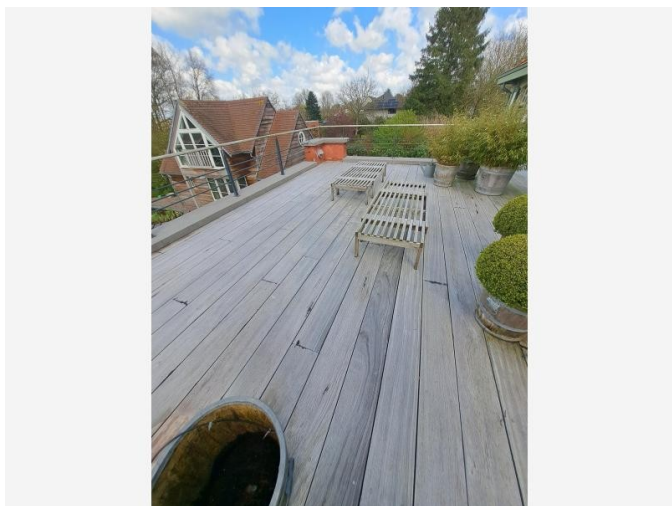
Situeringfoto

Tijdelijke beperking

Reden: Er is geen volledige risicobeoordeling mogelijk

Uitleg van de asbestdeskundige: Gezien het terras volledig is afgewerkt kunnen wij niet waarnemen welke dakbedekking werd aangebracht.

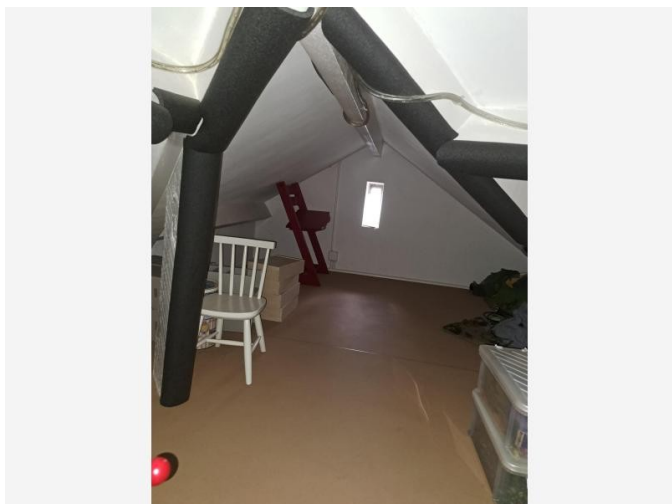
Situeringfoto

Permanente beperking

Reden: Het onderzoek kan niet uitgevoerd worden binnen de bepalingen van de Welzijnswet

Uitleg van de asbestdeskundige: Het aangeduide gedeelte van de zolder bevindt zich lager dan 1,5m en valt bijgevolg niet te inspecteren op een veilige manier.

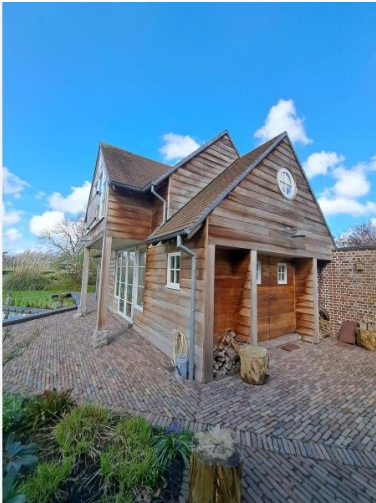
Situeringsfoto

Uitgesloten van inspectie

Bouwjaar: 2003

Constructies gebouwd vanaf 2001 moeten niet onderzocht worden

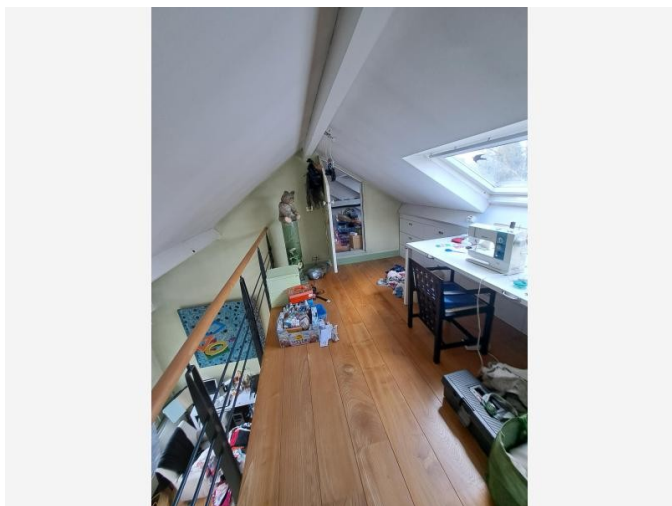
Vrije foto

Het plafond en de wanden bestaan uit hout/en of gipskartonplaten. Dit is bijgevolg niet-asbestverdacht.

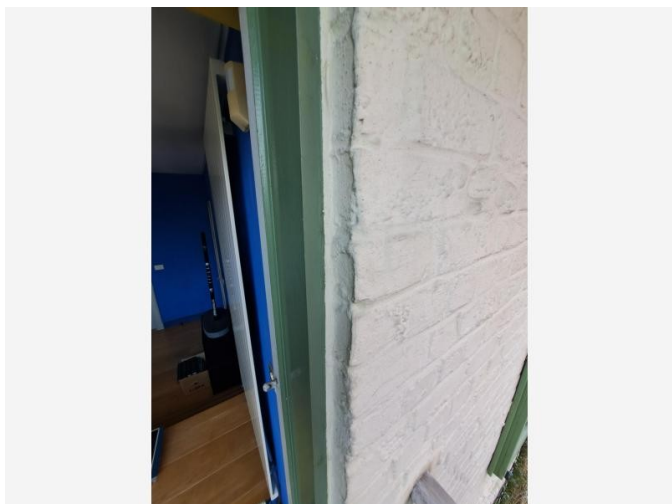
Vrije foto

Het raamwerk is gekit met siliconen en/of gevoegd. Dit is bijgevolg niet-asbestverdacht.

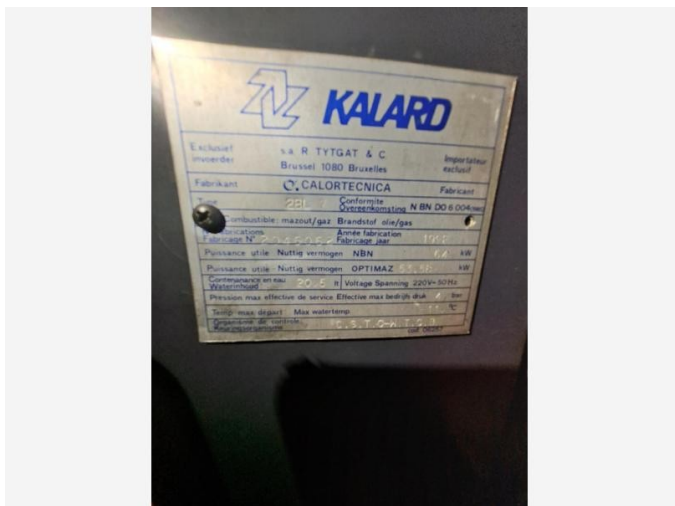
Vrije foto

Het stooktoestel dateert van 1992. Dit bevat mogelijk asbesthoudend materiaal. Wij kunnen hier echter geen uitsluitel over geven, daar wij geen destructief onderzoek mogen uitvoeren.

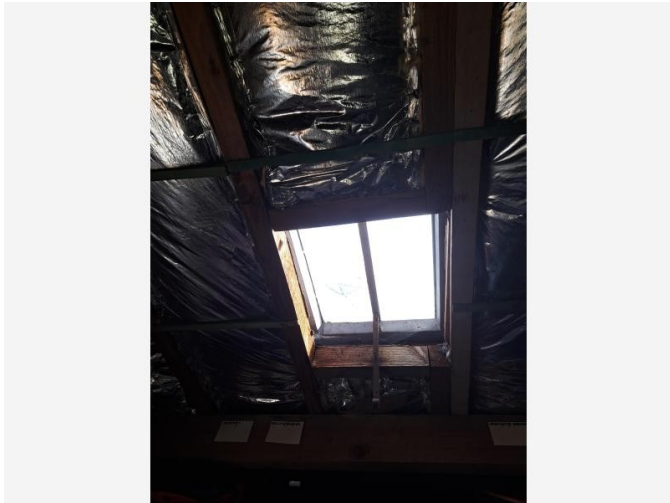
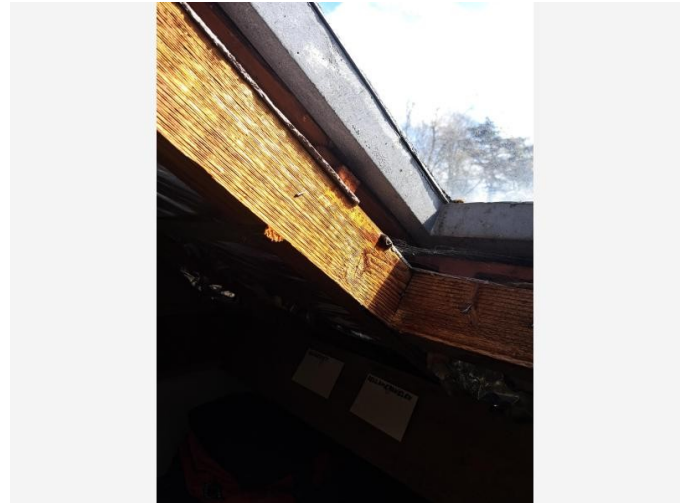
Geen asbest

#	Type	Referentie	Resultaat
9.1	Puntmonster	ID 3	Geen asbest

Beschrijving	onderdakplaten
Omgeving	Grenst aan binnen- en buitenlucht
Primaire drager	Schuin dak
Bindmiddel van materiaal	Cement

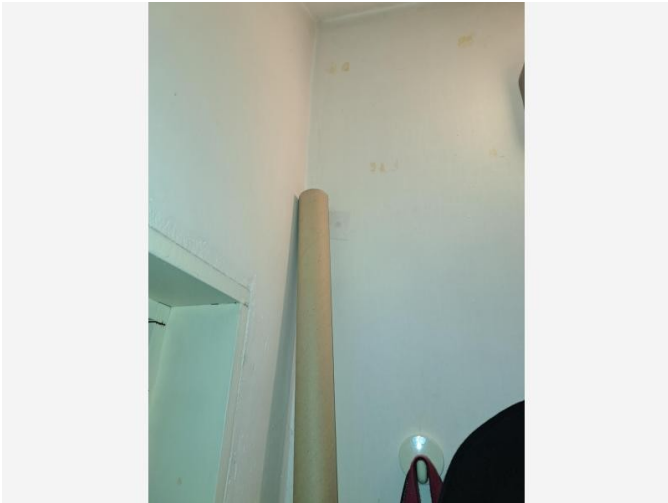
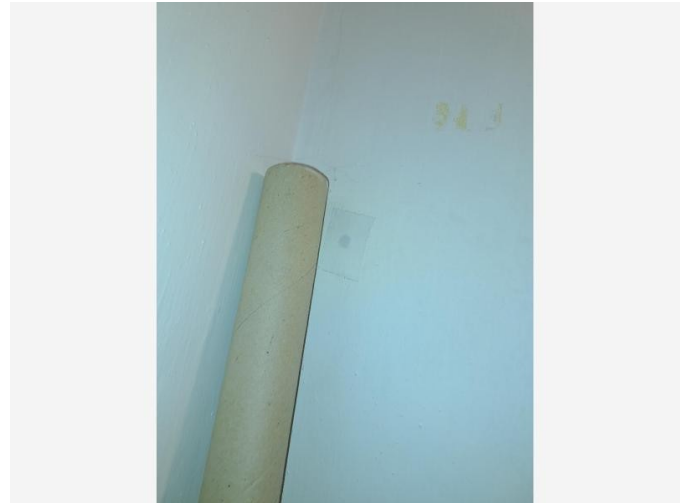
Geen asbest

#	Type	Referentie	Resultaat
10.1	Mengmonster	ID 1	Geen asbest

Beschrijving	pleisterwerk muur
Omgeving	Binnen
Primaire drager	Binnenwand

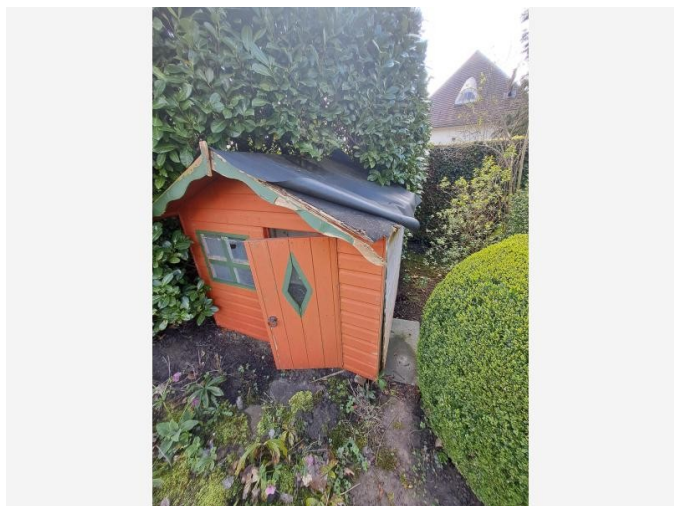
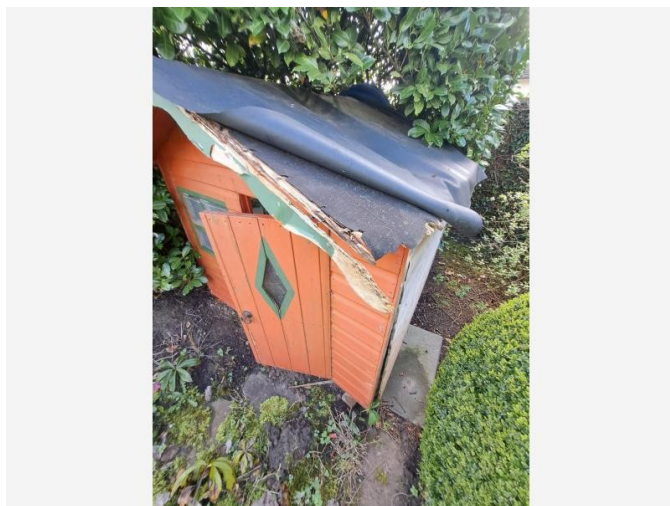
Geen asbest

#	Type	Referentie	Resultaat
11.1	Puntmonster	ID 5	Geen asbest

Beschrijving	bitumineuze dakbedekking
Omgeving	Buiten
Primaire drager	Schuin dak
Bindmiddel van materiaal	Bitumen (roofing, teer, asfalt)

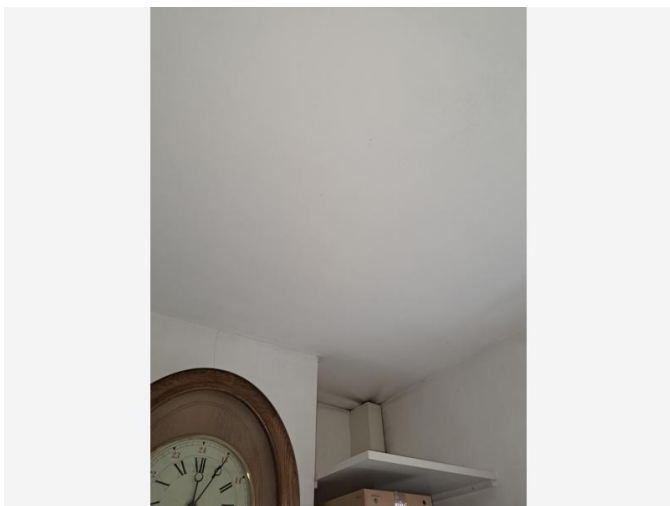
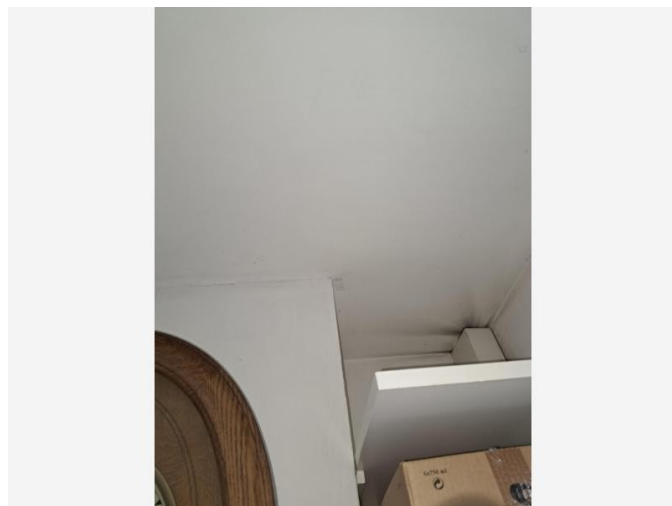
Geen asbest

#	Type	Referentie	Resultaat
12.1	Mengmonster	ID 2	Geen asbest

Beschrijving	pleisterwerk plafond
Omgeving	Binnen
Primaire drager	Plafond
