Asbestinventarisatetest

Hofstraat 76, 9000 Gent

Attestnummer : 20240522-000069.000

Uitgegeven op : 22.05.2024

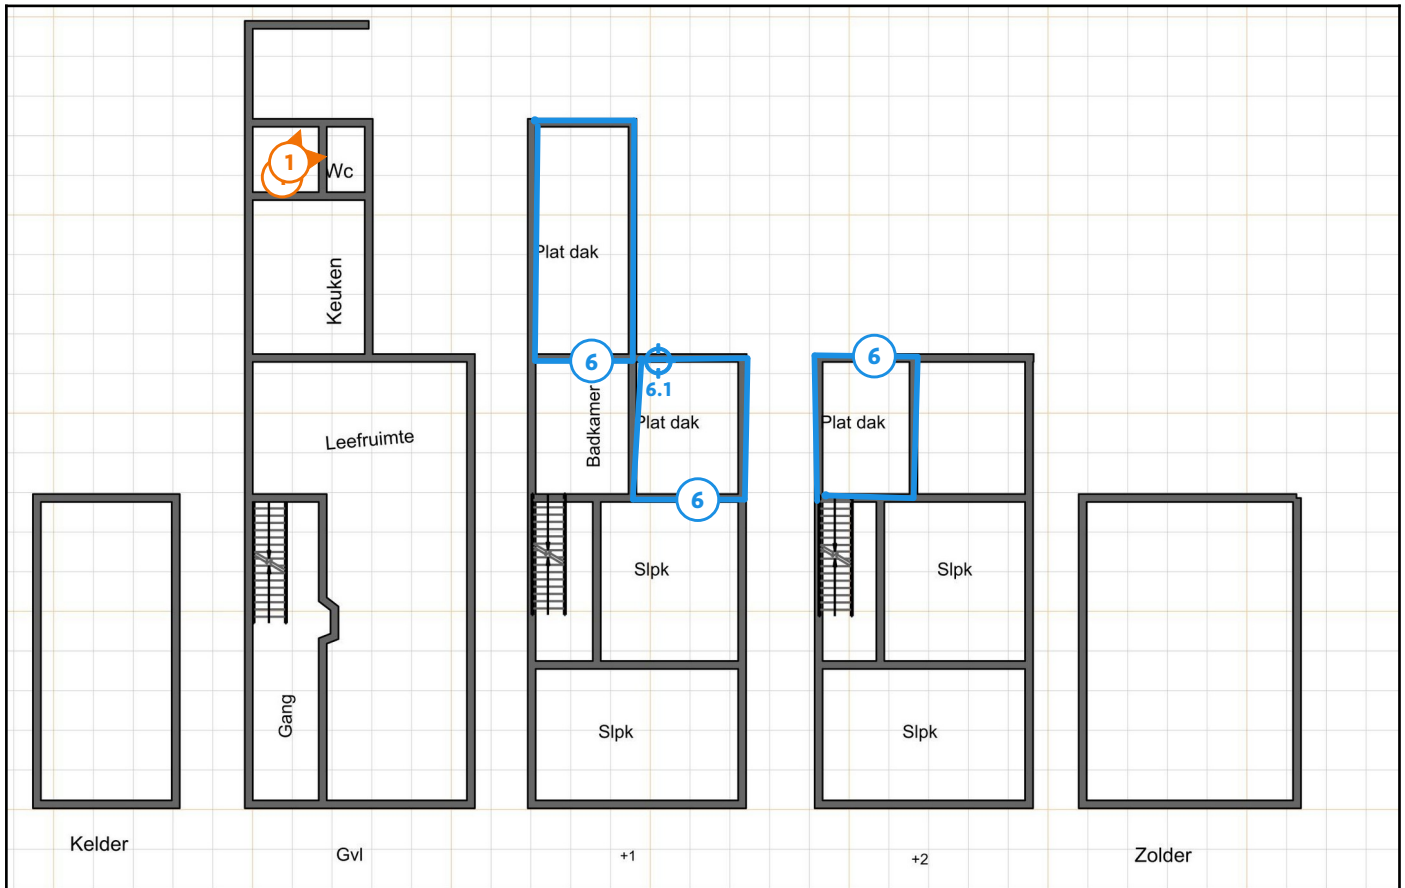
Plan 1.2: schema woning

Beschrijving	Type	Actie
1. Uitrusting: Bakeliet toepassingen	Asbestmateriaal	Verwijderen
6. Dak: roofing	Geen asbest	-
6.1 Code: 006	Puntmonster	-

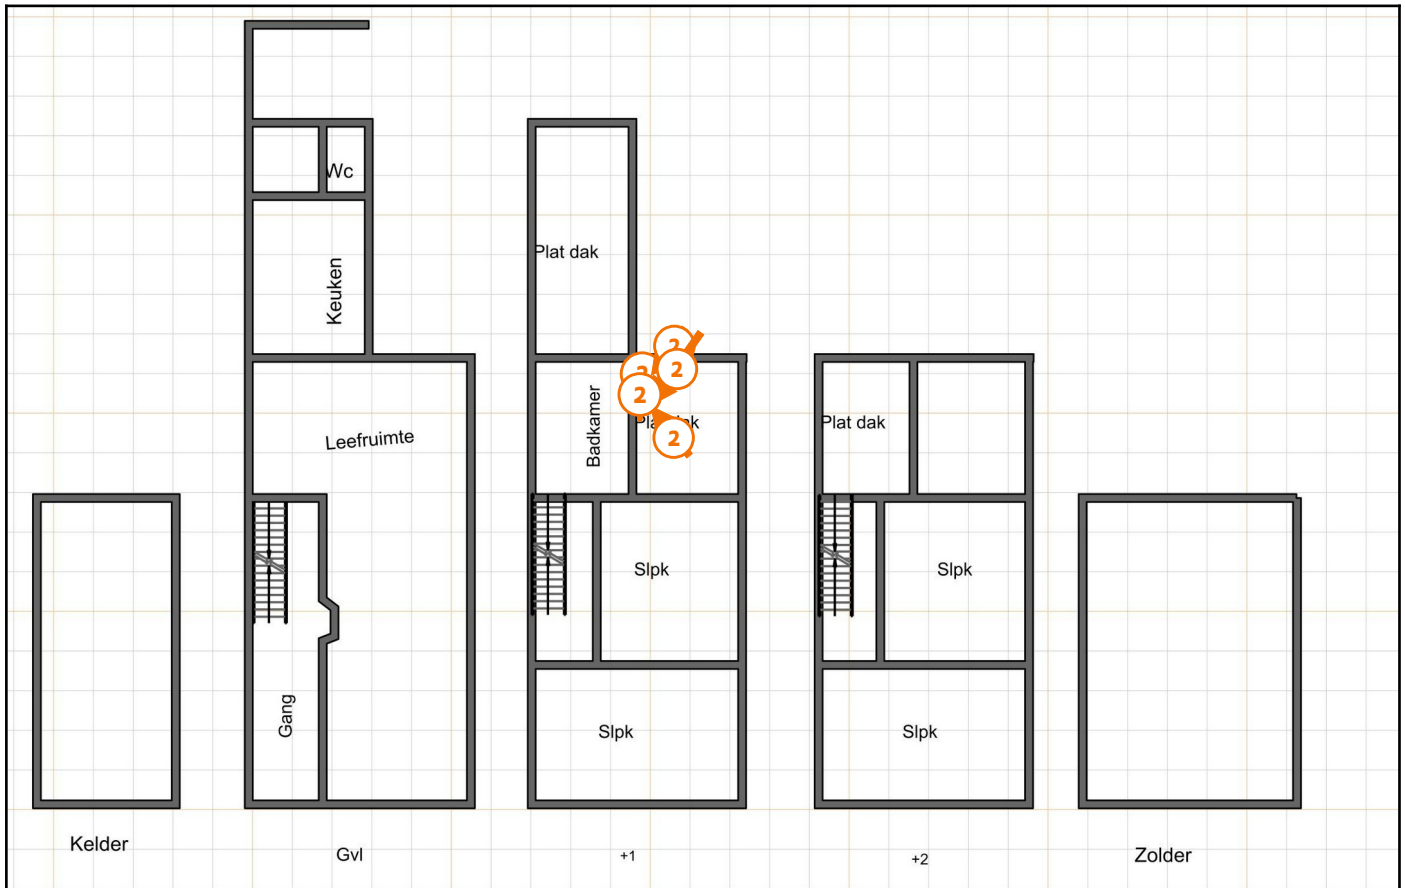
Plan 1.3: schema woning

Beschrijving	Type	Actie
2. Dak: schouwpijp(en)	Asbestmateriaal	Verwijderen

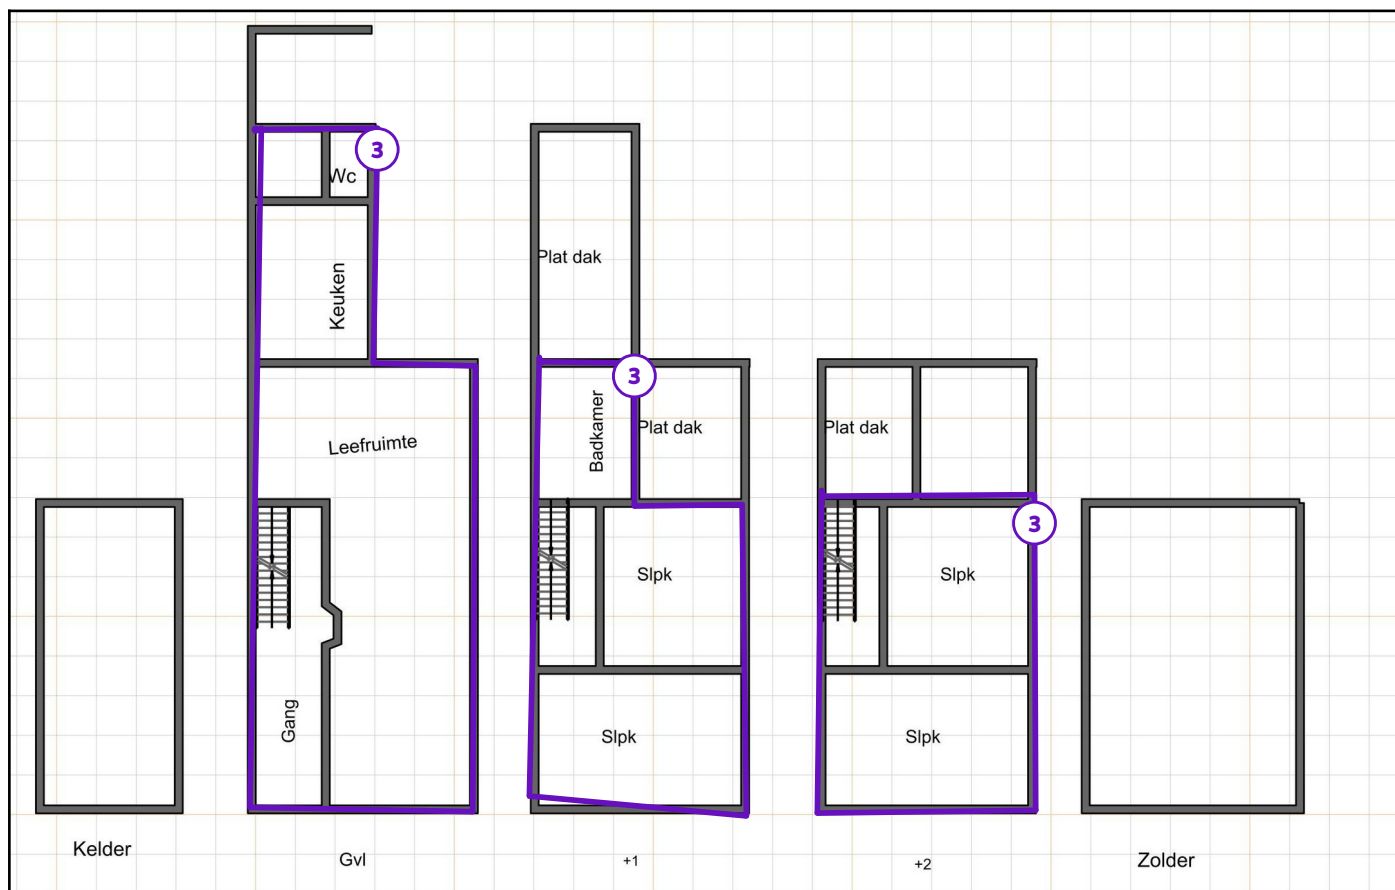
Plan 1.4: schema woning

Beschrijving	Type	Actie
3. Plafonds: gipskarton beplating	Advies	-

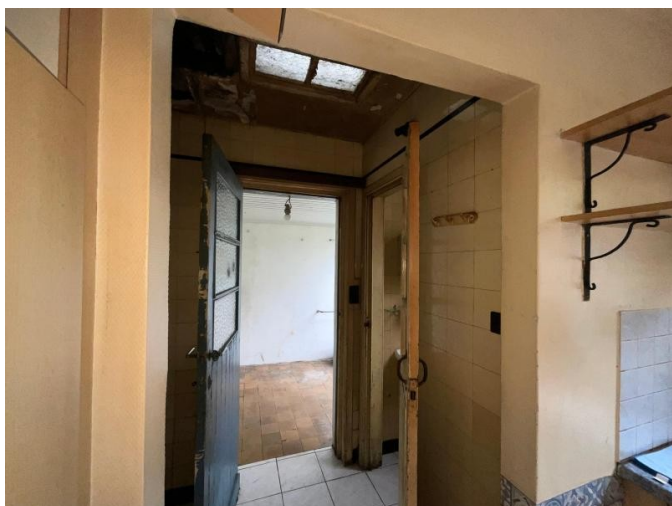
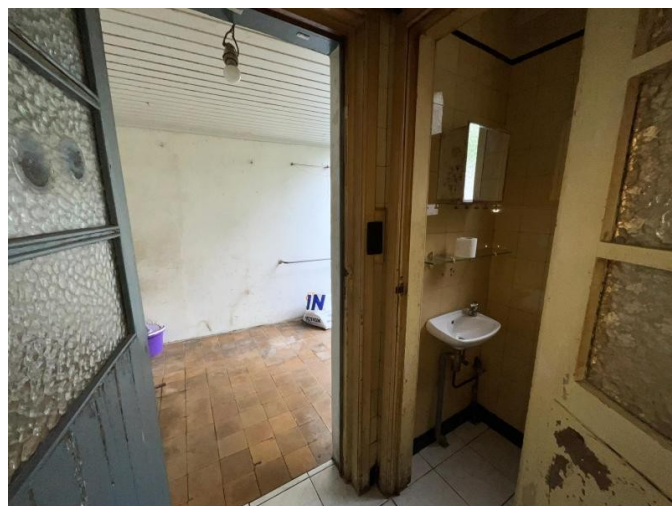
Het asbestmateriaal valt onder de mijlpaal van 2040.

Eindbeoordeling materiaalrisico	Verhoogd materiaalrisico en/of verhoogde kans op vezelvrijgave
---------------------------------	--

Gebondenheid	Categorie 1: hechtgebonden in oorsprong
Asbestsoort (vezeltype)	Crocidoliet aanwezig
Asbestconcentratie	Laag (< 50%)
Afschermingsgraad van het gehele materiaal	Geheel of deels (ook) vrij aan de binnenlucht
Toestand van het materiaal	Licht beschadigd, licht verweerd. Intact materiaal type Pical – asbestboard of categorie III 'gebondenheid'

Beschrijving	Uitrusting: Bakeliet toepassingen
Omgeving	Binnen
Primaire drager	Communicatie en elektrische infrastructuur en uitrusting
Asbestmateriaal	Plaat, paneel, tablet - Type Bakeliet
Bindmiddel van asbestmateriaal	Kunststof of -hars
Gebondenheid op basis van bindmiddel	Hecht
Hoeveelheid (oppervlakte - dikte - aantal)	• 0,30 m ² - 0,32 cm - 3 stuks
Totaal volume	0,003 m ³
Eenvoudig bereikbaar	Ja
Bevestigingswijze	• Geschroefd
Identificatiemethode	Vaststelling zonder monsternamen

Verwijderen

- Zorg voor een veilig beheer en verwijder dit asbestmateriaal wanneer het bij werken eenvoudig bereikbaar wordt. Controleer de toestand jaarlijks op wijzigingen.

- Eenvoudige handelingen: mag via doe-het-zelf of door werknemer(s) met opleidingsattest eenvoudige handelingen
Deze toepassing mag enkel door een gecertificeerde elektriker worden verwijderd.

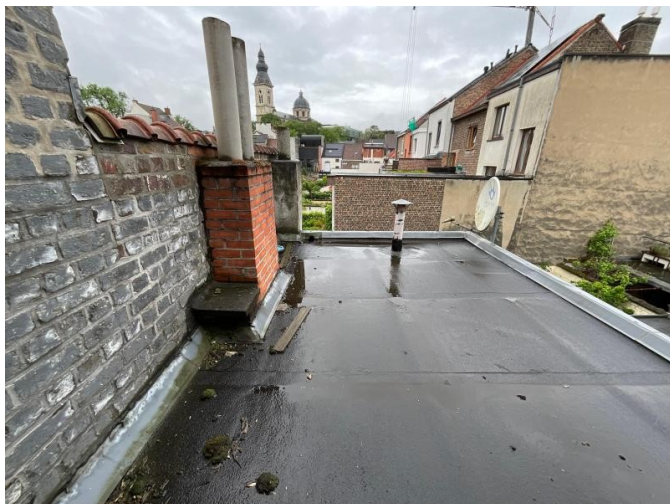
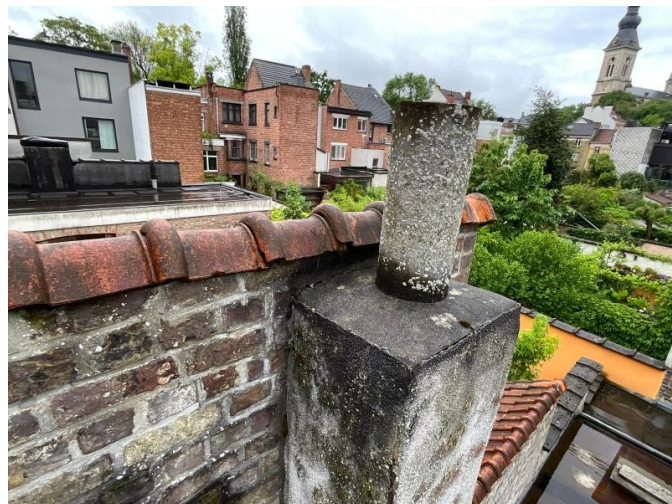
Het asbestmateriaal valt onder de mijlpaal van 2034.

Eindbeoordeling materiaalrisico	Laag materiaalrisico en/of verlaagde kans op vezelvrijgave
---------------------------------	--

Gebondenheid	Categorie 1: hechtgebonden in oorsprong
Asbestsoort (vezeltype)	Crocidoliet aanwezig
Asbestconcentratie	Laag (< 50%)
Afschermingsgraad van het gehele materiaal	Geheel of deels vrij aan de buitenlucht
Toestand van het materiaal	Licht beschadigd, licht verweerd. Intact materiaal type Pical – asbestboard of categorie III 'gebondenheid'

Beschrijving	Dak: schouwpijp(en)
Omgeving	Buiten
Primaire drager	Schuin dak
Asbestmateriaal	Rookgaskanaal

Bindmiddel van asbestmateriaal	Cement
Gebondenheid op basis van bindmiddel	Hecht
Hoeveelheid (lengte - omtrek - dikte - aantal)	<ul style="list-style-type: none"> • 3,00 m - 16,00 cm - 0,30 cm - 3 stuks
Totaal volume	0,004 m ³
Eenvoudig bereikbaar	Ja
Bevestigingswijze	<ul style="list-style-type: none"> • Genageld, geniet
Identificatiemethode	Vaststelling zonder monstername
Destructieve handeling voor identificatie	Nee

Verwijderen

- Zorg voor een veilig beheer. Vermijd het beschadigen van het asbestmateriaal. Controleer de toestand jaarlijks op wijzigingen.

- Eenvoudige handelingen: mag via doe-het-zelf of door werknemer(s) met opleidingsattest eenvoudige handelingen
Indien u dit als doe-het-zelver zelf wenst te verwijderen dient u de nodige voorzorgsmaatregelen te nemen:

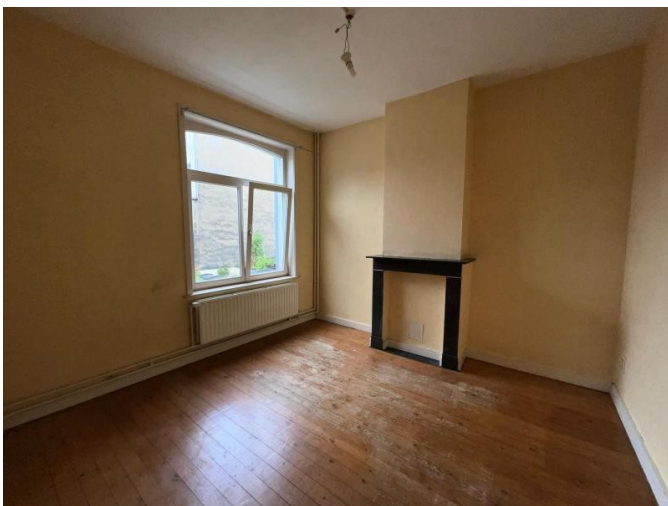
Verschillende plafonds bestaan uit gipskartonbeplating. Binnen het kader van een niet-destructief onderzoek konden de achterliggende lagen niet worden geanalyseerd. Enkel door deze te verwijderen of door een destructief onderzoek kunnen de achterliggende lagen geanalyseerd worden. Bij vernieuwing van deze binnenschil wordt aanbevolen om nieuw monstername te laten nemen.

Identificatiemethode	Vaststelling & expertise (niet-asbestverdacht)
Primaire drager	Plafond

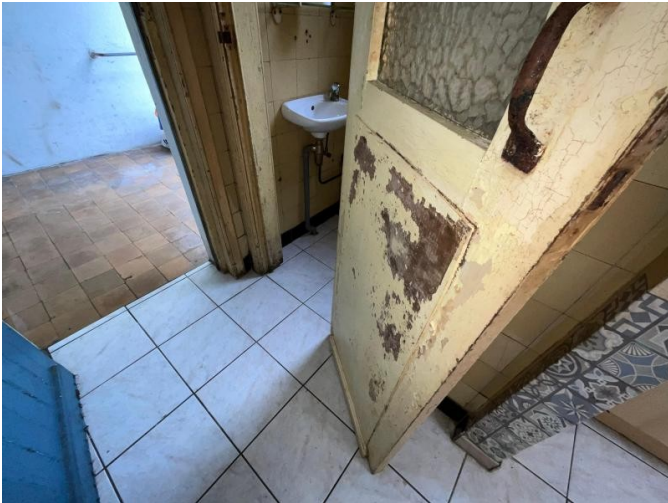
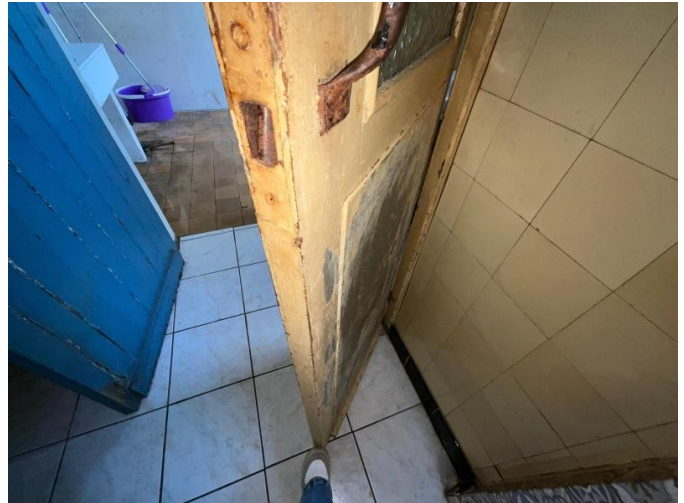
Fiche 4: asbestcementplaat

Geen asbest

#	Type	Referentie	Resultaat
4.1	Puntmonster	007	Geen asbest

Beschrijving	asbestcementplaat
Omgeving	Binnen
Primaire drager	Wandopening verticaal (raam, deur, ...)
Bindmiddel van materiaal	Cement

Gebondenheid op basis van bindmiddel	Hecht
Hoeveelheid (gewicht - aantal)	• 2,00 kg - 1 stuk
Totaal gewicht	2,00 kg
Identificatiemethode	Vaststelling met monstername
Destructieve handeling voor identificatie	Nee

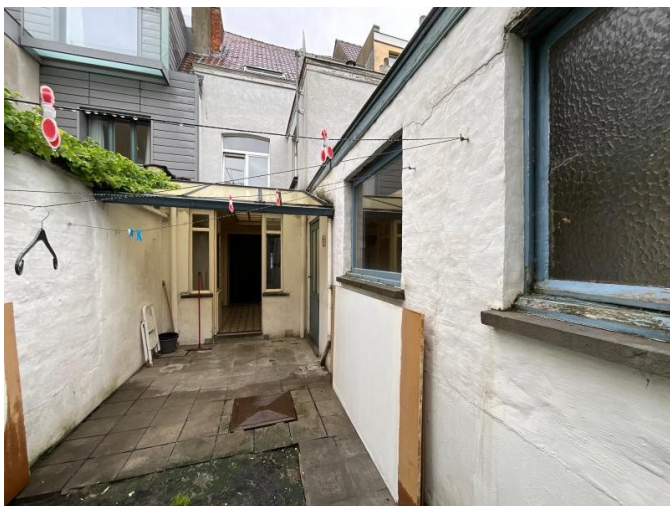
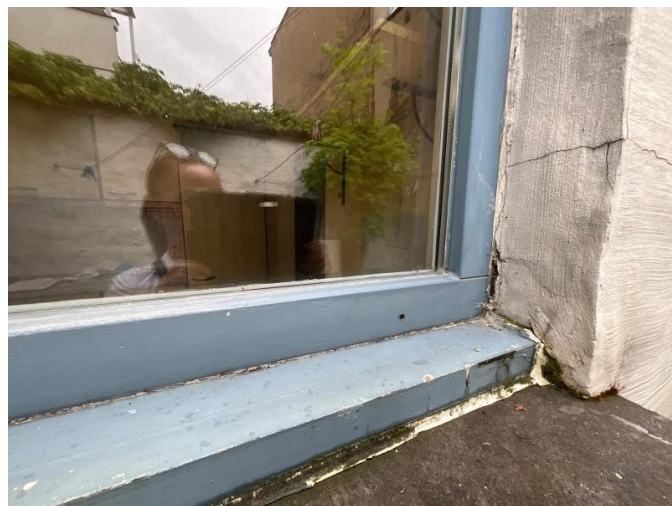
Geen asbest

#	Type	Referentie	Resultaat
5.1	Puntmonster	003	Geen asbest

Beschrijving	Buitenschil: mastiek tussen profiel en muur
Omgeving	Buiten
Primaire drager	Wandopening verticaal (raam, deur, ...)
Bindmiddel van materiaal	Kitten, mastiek, pasta

Gebondenheid op basis van bindmiddel	Hecht
Hoeveelheid (gewicht - aantal)	• 20,00 kg - 1 stuk
Totaal gewicht	20,00 kg
Identificatiemethode	Vaststelling met monstername
Destructieve handeling voor identificatie	Nee

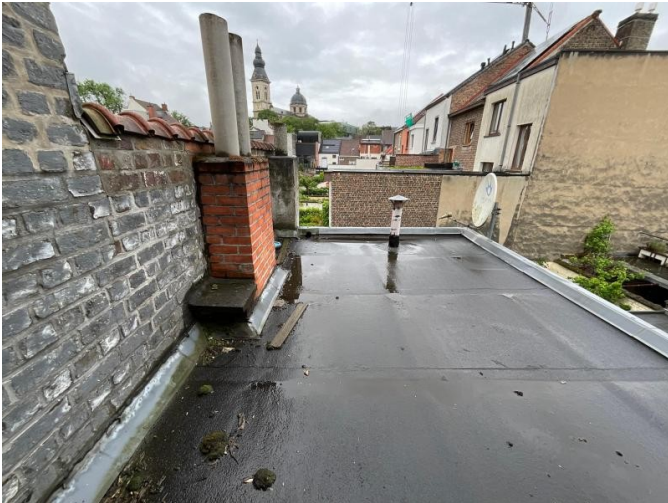
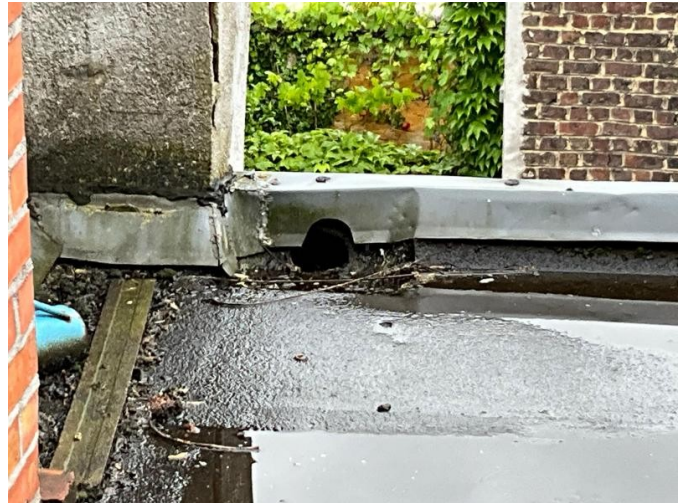
Fiche 6: Dak: roofing

Geen asbest

#	Type	Referentie	Resultaat
6.1	Puntmonster	006	Geen asbest

Beschrijving	Dak: roofing
Omgeving	Buiten
Primaire drager	Plat dak
Bindmiddel van materiaal	Bitumen (roofing, teer, asfalt)

Gebondenheid op basis van bindmiddel	Hecht
Hoeveelheid (oppervlakte - aantal)	• 50,00 m ² - 1 stuk
Totale oppervlakte	50,00 m ²
Identificatiemethode	Vaststelling met monsternamen
Destructieve handeling voor identificatie	Nee
Opmerking	De vaststelling dat deze toepassing asbestveilig is, is gebaseerd op een plaatselijk monsterstaal, welke door een erkend labo werd geanalyseerd. Dit geeft enkel een indicatie van de asbestveilige toestand van de bovenste laag. Bij sloop of grondige (renovatie) werken en bij het (plaatselijk) verwijderen van de dakbedekking dienen steeds bijkomende stalen te worden genomen van elke onderliggende laag die niet tijdens de monsternamen konden worden geanalyseerd vanwege het niet-destructief karakter van het onderzoek.

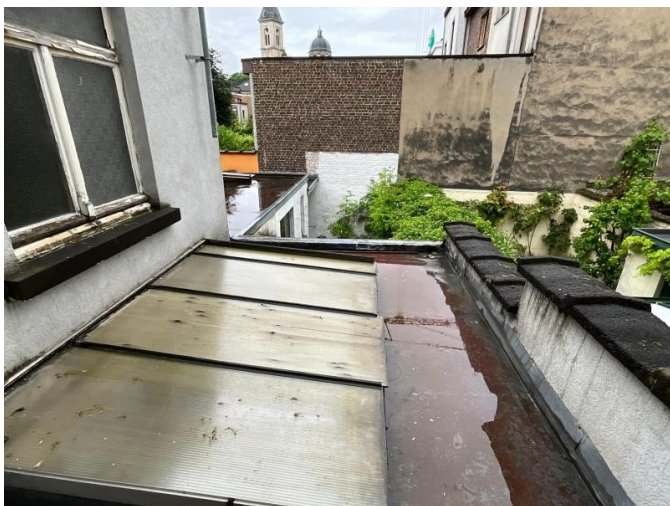
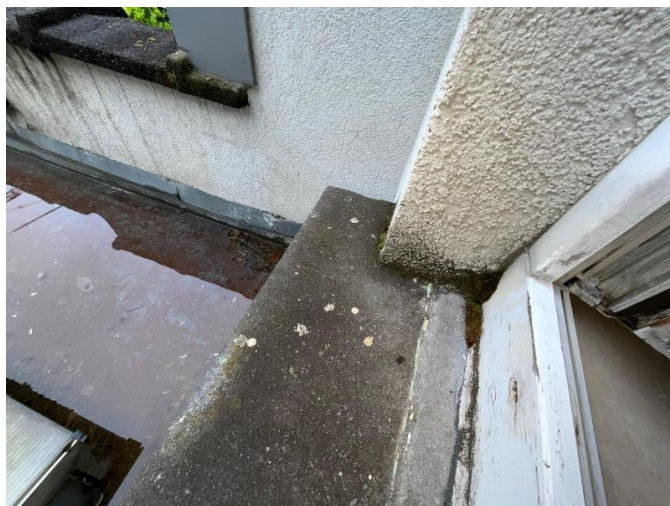
Fiche 7: Buitenschil: crepi niet-asbesthoudend

Geen asbest

#	Type	Referentie	Resultaat
7.1	Puntmonster	008	Geen asbest

Beschrijving	Buitenschil: crepi niet-asbesthoudend
Omgeving	Buiten
Primaire drager	Wand buitenschil
Bindmiddel van materiaal	Gips - kalk

Gebondenheid op basis van bindmiddel	Niet-hechtgebonden
Hoeveelheid (oppervlakte - dikte - aantal)	<ul style="list-style-type: none"> • 50,00 m² - 1,00 cm - 1 stuk
Totaal volume	0,50 m ³
Identificatiemethode	Vaststelling met monstername
Destructieve handeling voor identificatie	Nee
Opmerking	De vaststelling dat deze toepassing asbestveilig is, is gebaseerd op een puntstaal, welke door een erkend labo werd geanalyseerd. Dit geeft slechts een indicatie van de asbestveilige toestand bij het monsterpunt. Bij sloop of grondige werken en bij het (plaatselijk) verwijderen of herstellen van het crepi wordt aangeraden om bijkomende stalen af te nemen van elke onderdeel dat wordt gesaneerd.

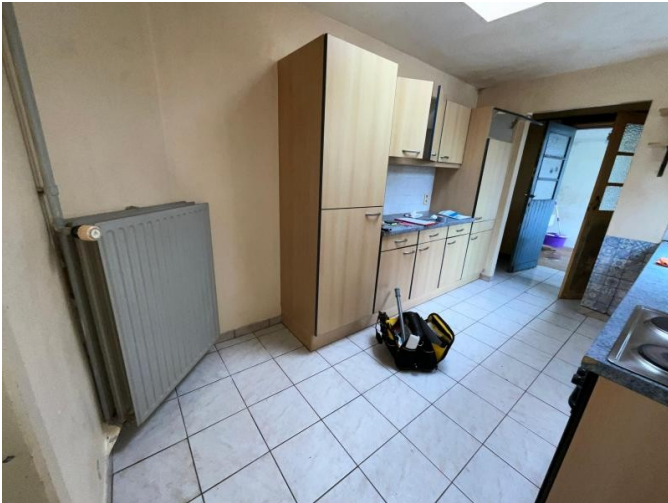
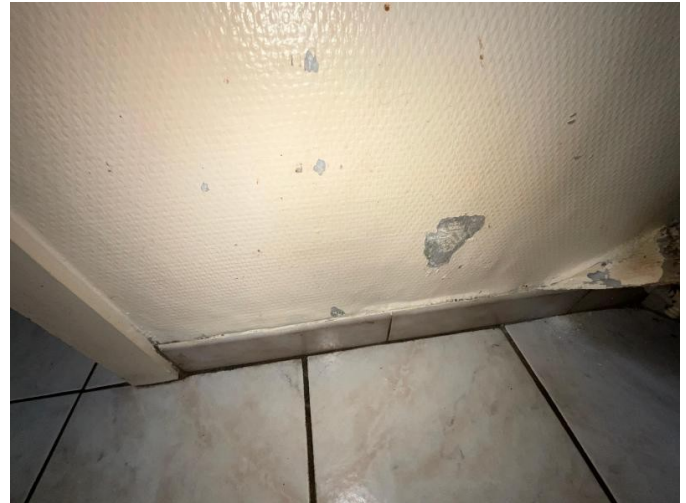
Fiche 8: Wanden: pleisterwerk.

Geen asbest

#	Type	Referentie	Resultaat
8.1	Mengmonster	001	Geen asbest

Beschrijving	Wanden: pleisterwerk.
Omgeving	Binnen
Primaire drager	Binnenwand
Bindmiddel van materiaal	Gips - kalk

Gebondenheid op basis van bindmiddel	Niet-hechtgebonden
Hoeveelheid (oppervlakte - dikte - aantal)	<ul style="list-style-type: none"> • 400,00 m² - 1,00 cm - 1 stuk
Totaal volume	4,00 m ³
Identificatiemethode	Vaststelling met monsternamen
Destructieve handeling voor identificatie	Nee
Opmerking	De vaststelling dat de wanden asbestveilig zijn, is gebaseerd op een beperkt aantal monsterstalen, welke door een erkend labo werden geanalyseerd. Daardoor geeft dit slechts een indicatie van de algemene asbestveilige toestand. Bij sloop of grondige werken en bij het (plaatselijk) verwijderen van het pleisterwerk wordt aangeraden steeds bijkomende stalen te nemen van elke muur.
