Asbestinventarisatetest

Nijverheidstraat 94, 9040 Gent

Attestnummer : 20240310-000106.000

Uitgegeven op : 10.03.2024

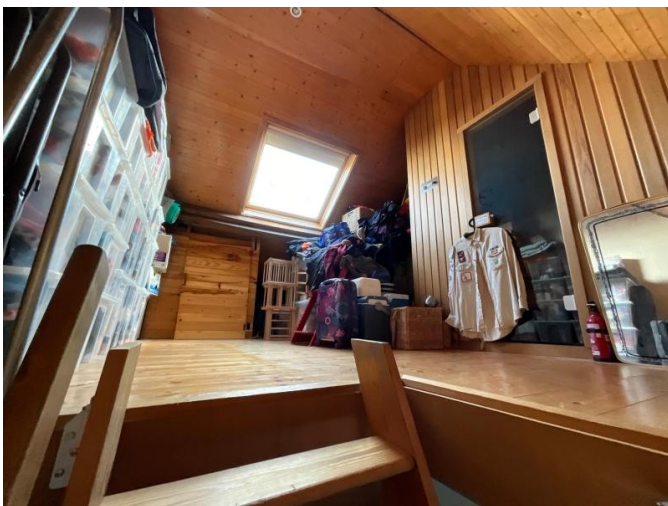
Vrije foto

Verschillende plafonds bestaan uit beplating en/of lambriseringen. Binnen het kader van een niet-destructief onderzoek konden de achterliggende lagen niet worden geanalyseerd. Enkel door deze te verwijderen of door een destructief onderzoek kunnen de achterliggende lagen geanalyseerd worden. Bij vernieuwing van deze binnenschil wordt aanbevolen om nieuw monstername te laten nemen.

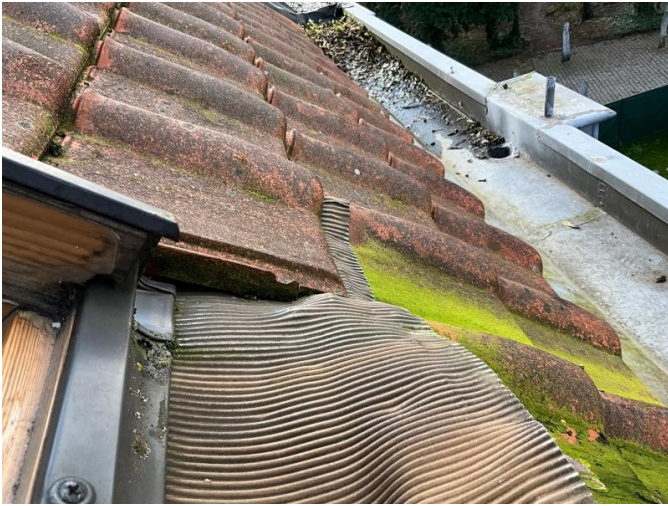
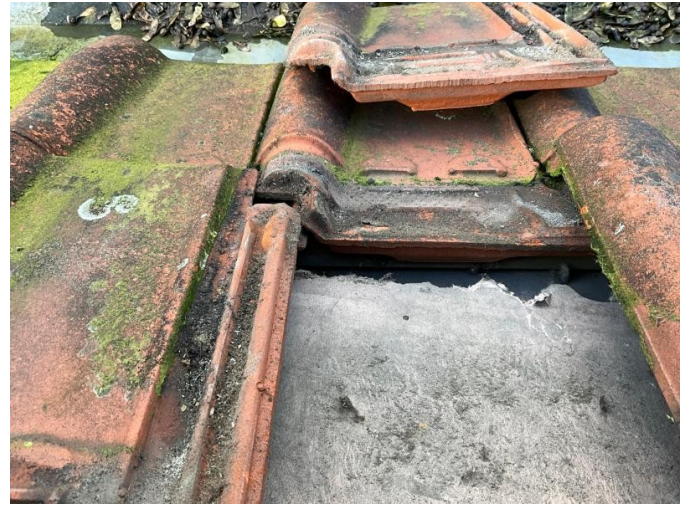
Fiche 2: Onderdak

Conclusie

Geen asbest

Beschrijving	Onderdak
Omgeving	Binnen
Primaire drager	Schuin dak
Bindmiddel van materiaal	Cement

Gebondenheid op basis van bindmiddel	Hecht
Hoeveelheid (oppervlakte - dikte - aantal)	• 60,00 m ² - 0,50 cm - 1 stuk
Totaal volume	0,30 m ³
Identificatiemethode	Vaststelling met monstername
Destructieve handeling voor identificatie	Nee

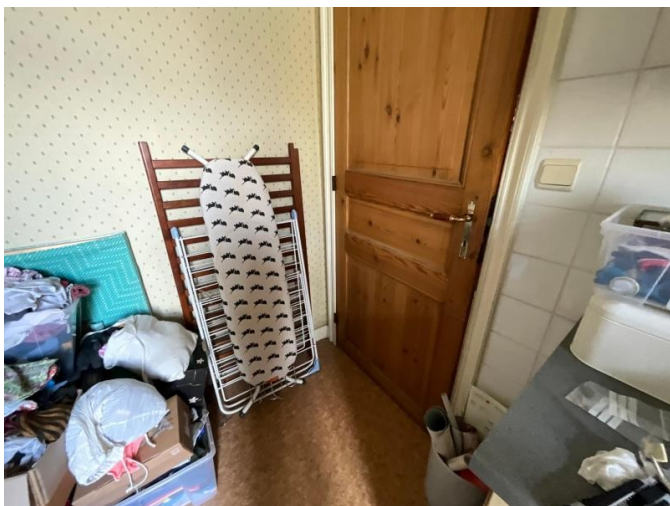
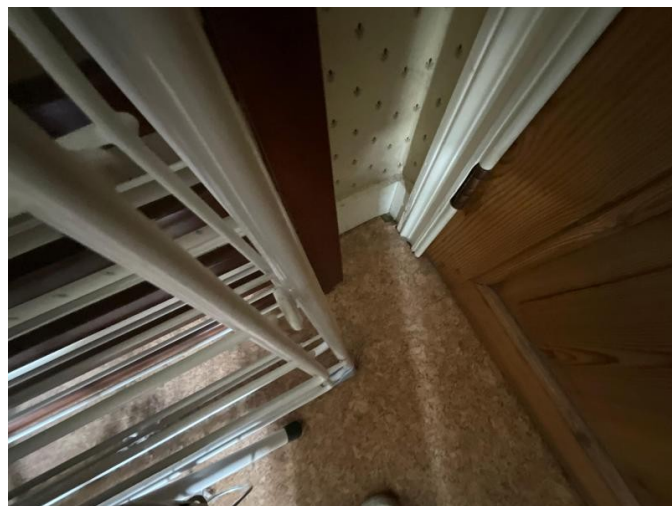
Conclusie

Geen asbest

Beschrijving	Vloeren: vloerzeil niet asbesthoudend
Omgeving	Binnen
Primaire drager	Vloer
Bindmiddel van materiaal	Karton - papier - viltachtig

Gebondenheid op basis van bindmiddel	Niet-hechtgebonden
Hoeveelheid (oppervlakte - aantal)	<ul style="list-style-type: none"> • 20,00 m² - 1 stuk
Totale oppervlakte	20,00 m ²
Identificatiemethode	Vaststelling met monstername
Destructieve handeling voor identificatie	Nee
Opmerking	De vaststelling dat deze toepassing asbestveilig is geeft enkel een indicatie van de asbestveilige toestand van de bovenste laag. Bij sloop of renovatiewerken en bij het (plaatselijk) verwijderen van het vinyl dienen steeds bijkomende stalen te worden genomen van elke eventueel onderliggende laag.

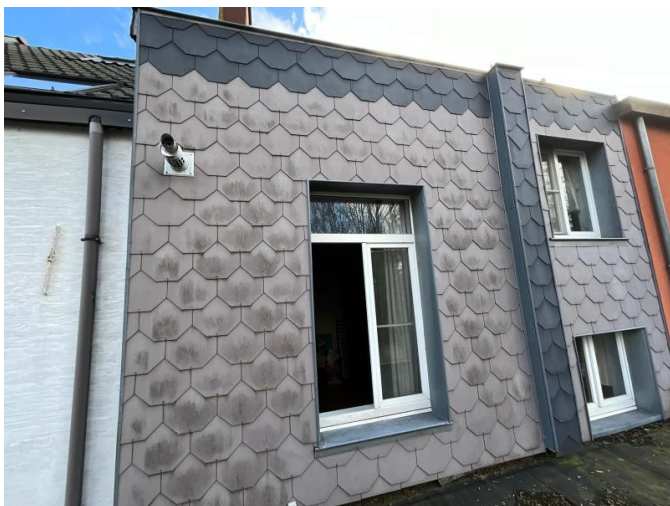
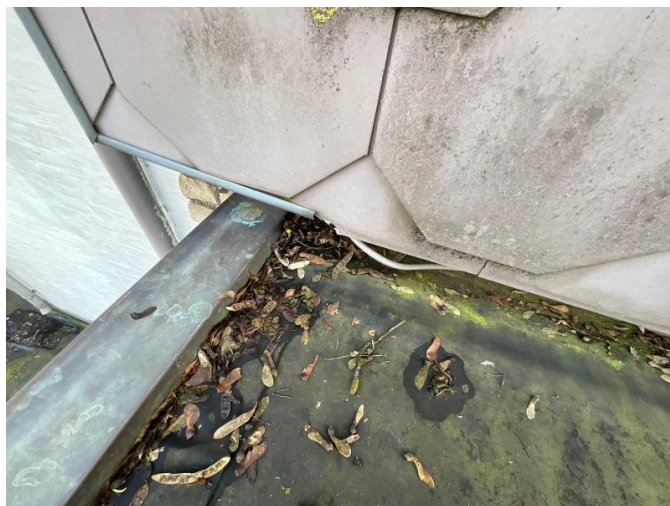
Conclusie

Geen asbest

Beschrijving	Buitenschil: cementgebonden leien
Omgeving	Buiten
Primaire drager	Wand buitenschil
Bindmiddel van materiaal	Cement

Gebondenheid op basis van bindmiddel	Hecht
Hoeveelheid (oppervlakte - aantal)	• 30,00 m ² - 1 stuk
Totale oppervlakte	30,00 m ²
Identificatiemethode	Vaststelling met monstername
Destructieve handeling voor identificatie	Nee

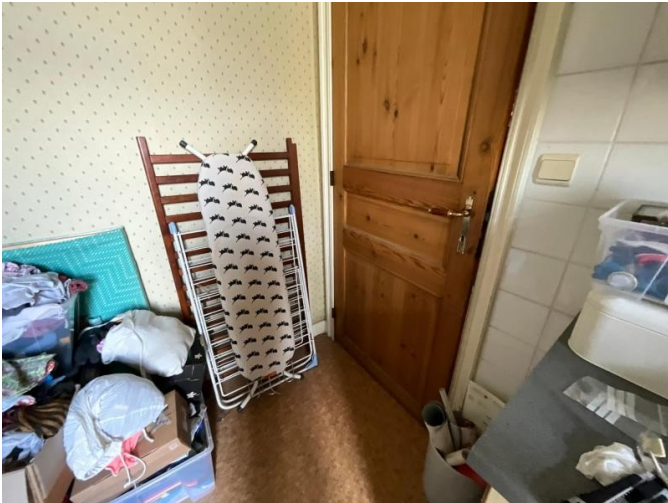
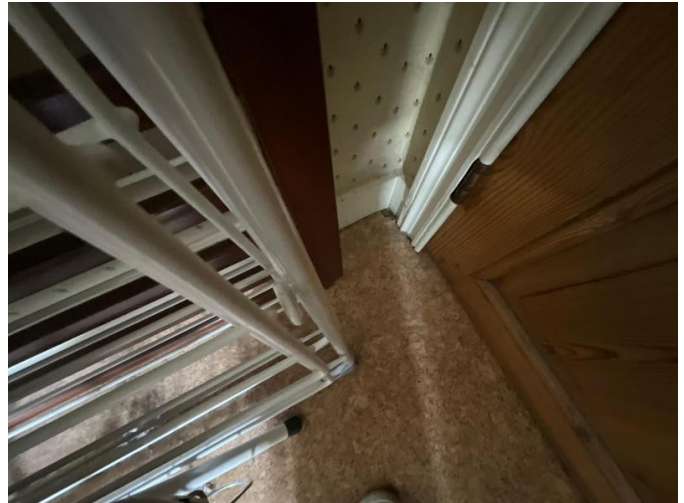
Fiche 5: Wanden: pleisterwerk.

Conclusie

Geen asbest

Beschrijving	Wanden: pleisterwerk.
Omgeving	Binnen

Primaire drager	Binnenwand
Bindmiddel van materiaal	Gips - kalk
Gebondenheid op basis van bindmiddel	Niet-hechtgebonden
Hoeveelheid (oppervlakte - dikte - aantal)	• 200,00 m ² - 1,00 cm - 1 stuk
Totaal volume	2,00 m ³
Identificatiemethode	Vaststelling met monstername
Destructieve handeling voor identificatie	Nee
Opmerking	De vaststelling dat de wanden asbestveilig zijn, is gebaseerd op een beperkt aantal monsterstalen, welke door een erkend labo werden geanalyseerd. Daardoor geeft dit slechts een indicatie van de algemene asbestveilige toestand. Bij sloop of grondige werken en bij het (plaatselijk) verwijderen van het pleisterwerk wordt aangeraden steeds bijkomende stalen te nemen van elke muur.
