Asbestinventarisatetest

Dukkeldamstraat 21, 9000 Gent

Attestnummer : 20240708-000199.000

Uitgegeven op : 08.07.2024

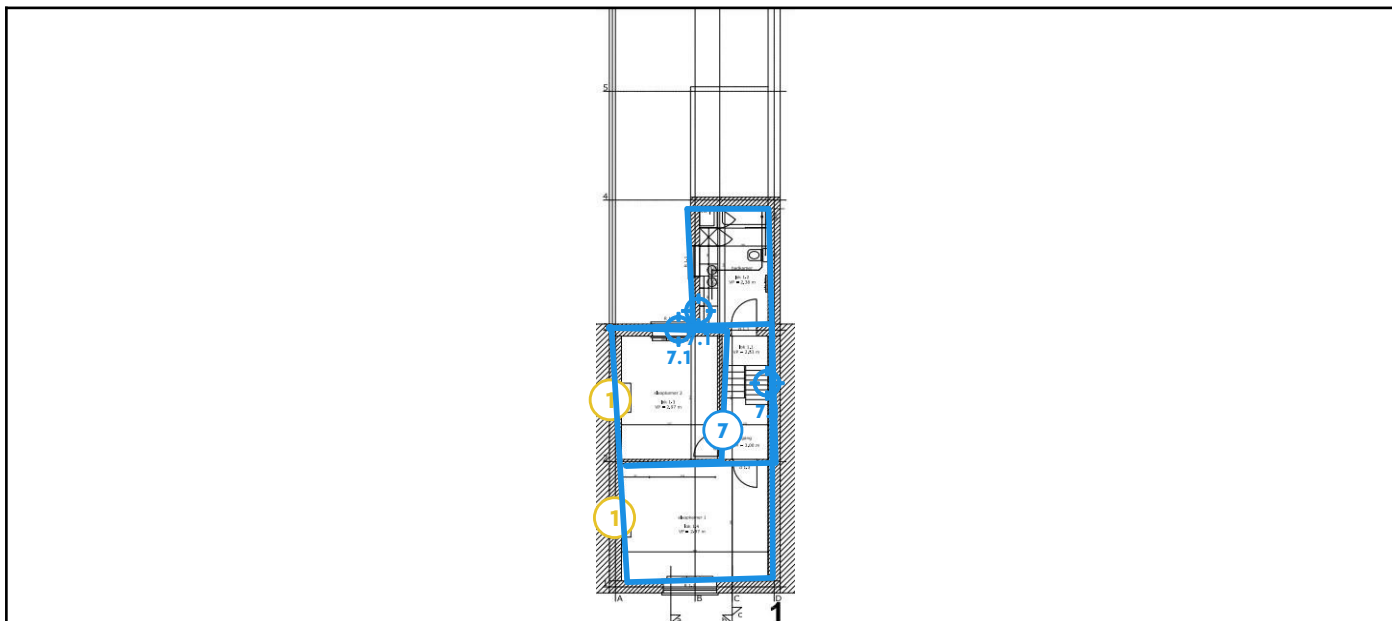
Plan 1.3: 1

Beschrijving	Type	Actie
1. roetluikje	Asbestmateriaal	Zorgvuldig beheren
7. Pleisterwerk muren	Geen asbest	-
7.1 Code: MM1	Mengmonster	-

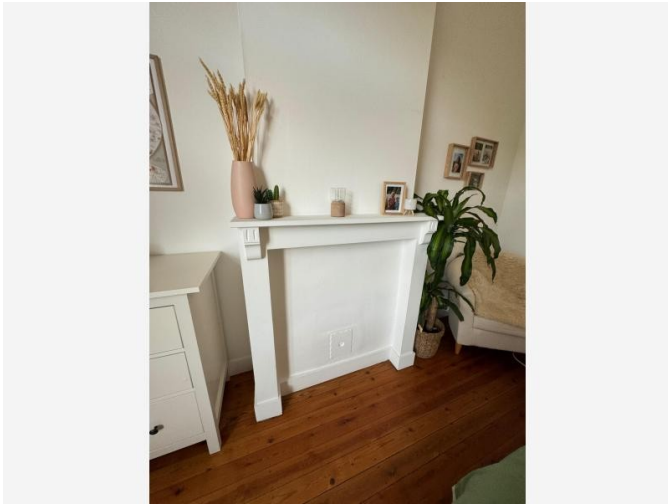
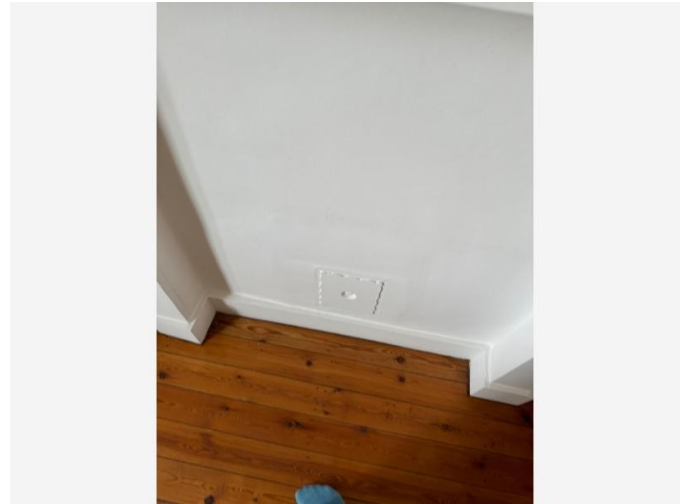
Eindbeoordeling materiaalrisico	Laag materiaalrisico en/of verlaagde kans op vezelvrijgave
---------------------------------	--

Gebondenheid	Categorie 1: hechtgebonden in oorsprong
Asbestsoort (vezeltype)	Crocidoliet aanwezig
Asbestconcentratie	Laag (< 50%)
Afschermingsgraad van het gehele materiaal	Geheel of deels (ook) vrij aan de binnenlucht
Toestand van het materiaal	Onbeschadigd, niet verweerd

Beschrijving	roetluikje
Omgeving	Binnen
Primaire drager	HVAC infrastructuur en uitrusting
Asbestmateriaal	roetluikje
Bindmiddel van asbestmateriaal	Cement
Gebondenheid op basis van bindmiddel	Hecht
Hoeveelheid (gewicht - aantal)	<ul style="list-style-type: none">• 1,00 kg - 2 stuks
Totaal gewicht	2,00 kg
Eenvoudig bereikbaar	Ja
Bevestigingswijze	<ul style="list-style-type: none">• Geklemd
Identificatiemethode	Vaststelling zonder monstername
Destructieve handeling voor identificatie	Nee
Opmerking	<p>Er zijn nog 2 roetluikjes aanwezig in de schouwen in de slaapkamers op het 1e verdiep.</p> <p>Deze zijn in heel goede staat en werden wit geschilderd.</p>

- Zorg voor een veilig beheer. Vermijd het beschadigen van het asbestmateriaal. Controleer de toestand jaarlijks op wijzigingen.

- Eenvoudige handelingen: mag via doe-het-zelf of door werknemer(s) met opleidingsattest eenvoudige handelingen
Verwijder in zijn geheel.

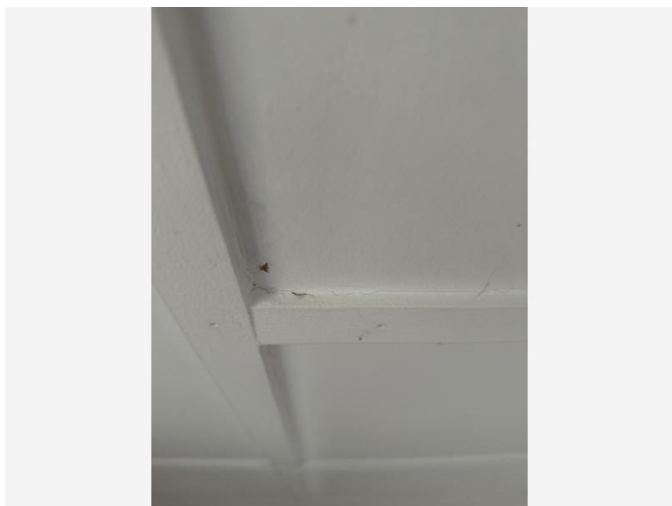
Het plafond bestaat in bepaalde ruimten uit gipskartonplaten en plafondtegels in karton/hout.

Deze zijn niet asbestverdacht.

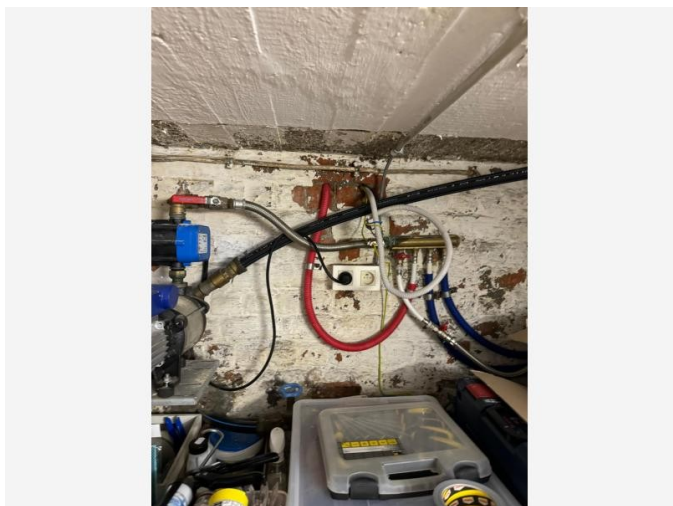
De kelder bestaat uit beton en cementering.

Deze is niet-asbestverdacht.

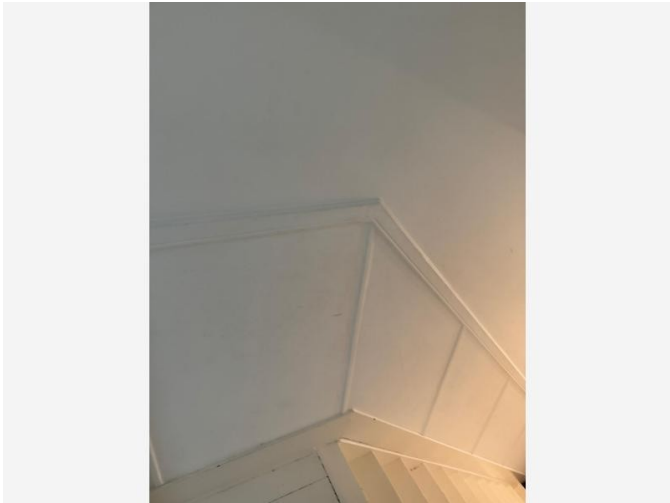
Lambrisering bestaat uit hout.

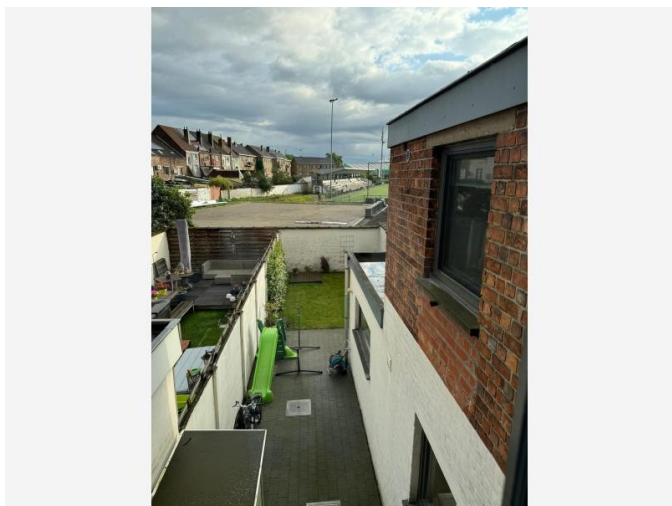
Het plat dak werd vervangen in 2014.

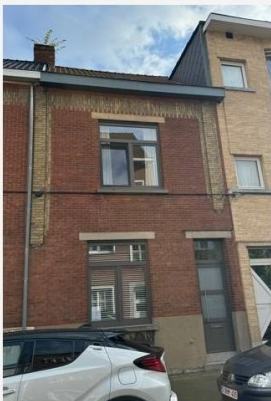
Het dak werd vervangen in 2014.

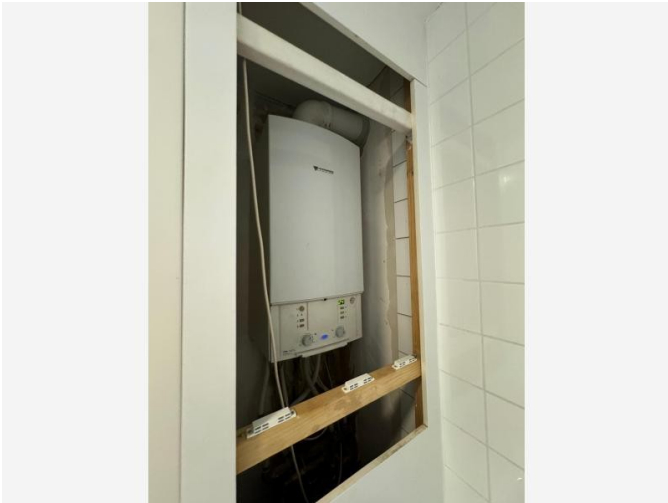
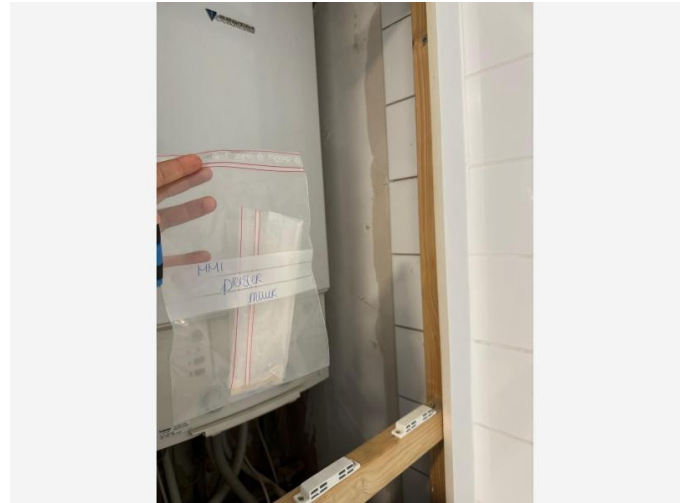
Geen asbest

#	Type	Referentie	Resultaat
7.1	Mengmonster	MM1	Geen asbest

Beschrijving	Pleisterwerk muren
Omgeving	Binnen
Primaire drager	Binnenwand
Bindmiddel van materiaal	Gips - kalk
Gebondenheid op basis van bindmiddel	Niet-hechtgebonden
Hoeveelheid (oppervlakte - dikte - aantal)	• 350,00 m ² - 1,00 cm - 1 stuk
Totaal volume	3,50 m ³
Identificatiemethode	Vaststelling met monstername
Destructieve handeling voor identificatie	Nee
Opmerking	Hoeveelheid is een schatting

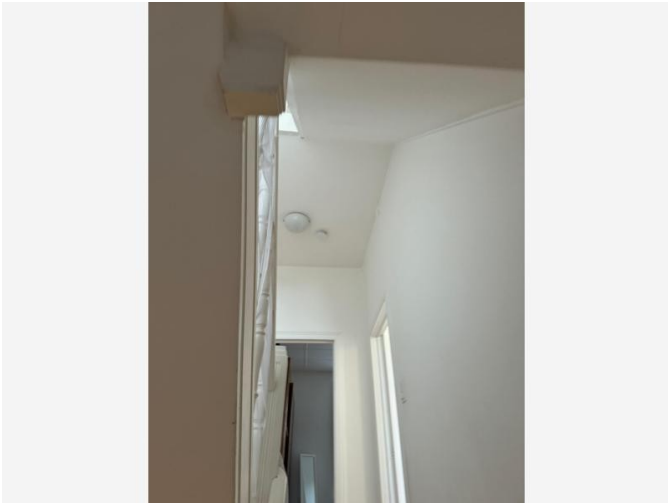
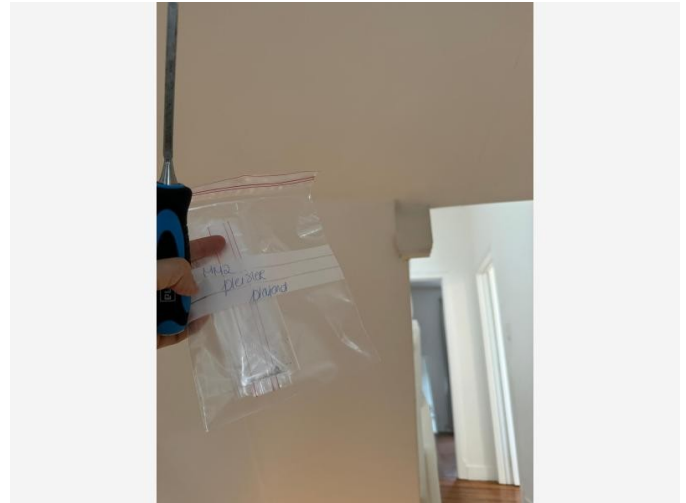
Geen asbest

#	Type	Referentie	Resultaat
8.1	Mengmonster	MM2	Geen asbest

Beschrijving	Pleisterwerk plafond
Omgeving	Binnen
Primaire drager	Plafond
Bindmiddel van materiaal	Gips - kalk
Gebondenheid op basis van bindmiddel	Niet-hechtgebonden
Hoeveelheid (oppervlakte - dikte - aantal)	• 100,00 m ² - 0,97 cm - 1 stuk
Totaal volume	0,97 m ³
Identificatiemethode	Vaststelling met monstername
Destructieve handeling voor identificatie	Nee
Opmerking	Hoeveelheid is een schatting.
