Asbestinventarisatetest

Tarbotstraat 20, 9000 Gent

Attestnummer : 20240615-000028.000

Uitgegeven op : 15.06.2024

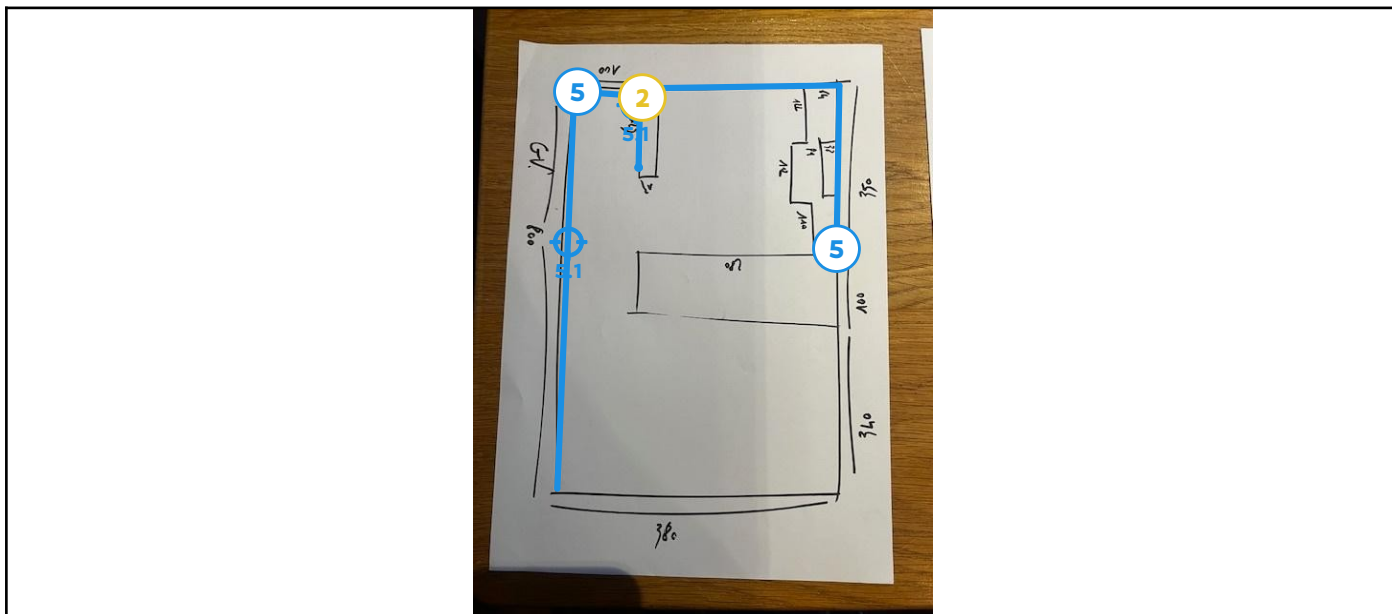
Plan 1.1: Gelijkvloers

| Beschrijving | Type | Actie |
|---|---|---|
| 2. Bakeliet in elektriciteitskast | Asbestmateriaal | Zorgvuldig beheren |
| 5. Pleisterwerk muren | Geen asbest | - |

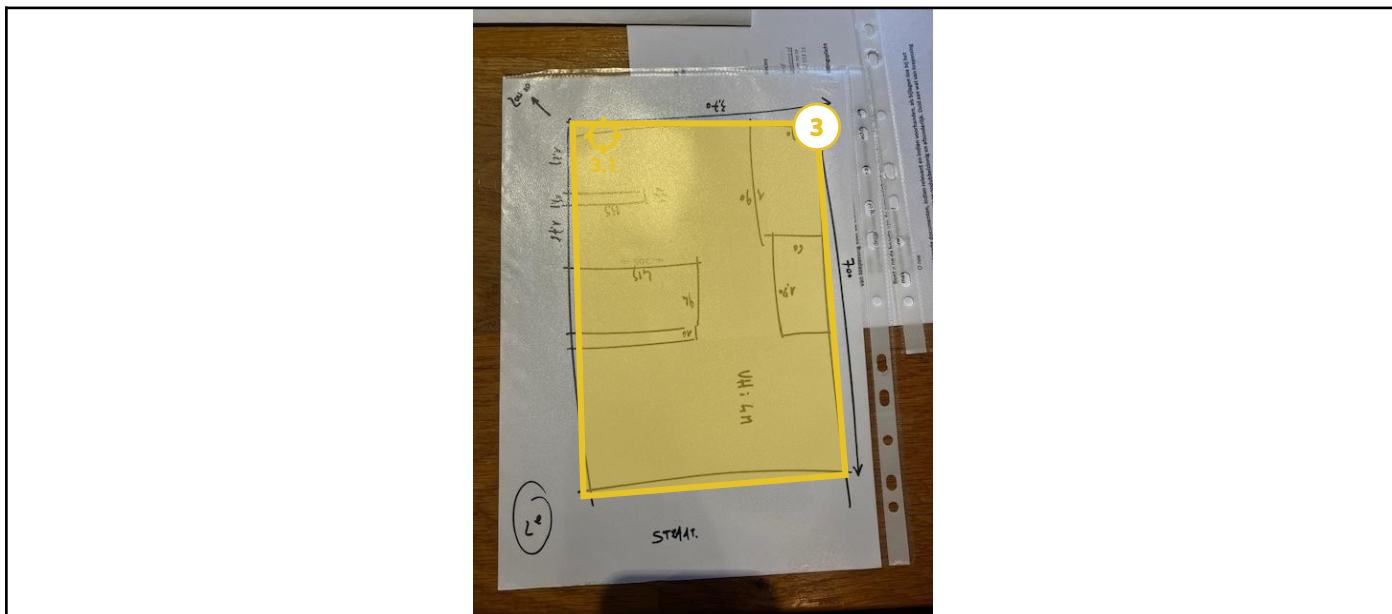
Plan 1.3: 2de verdiep

| Beschrijving | Type | Actie |
|---|---|---|
| 3. Onderdakplaat | Asbestmateriaal | Zorgvuldig beheren |

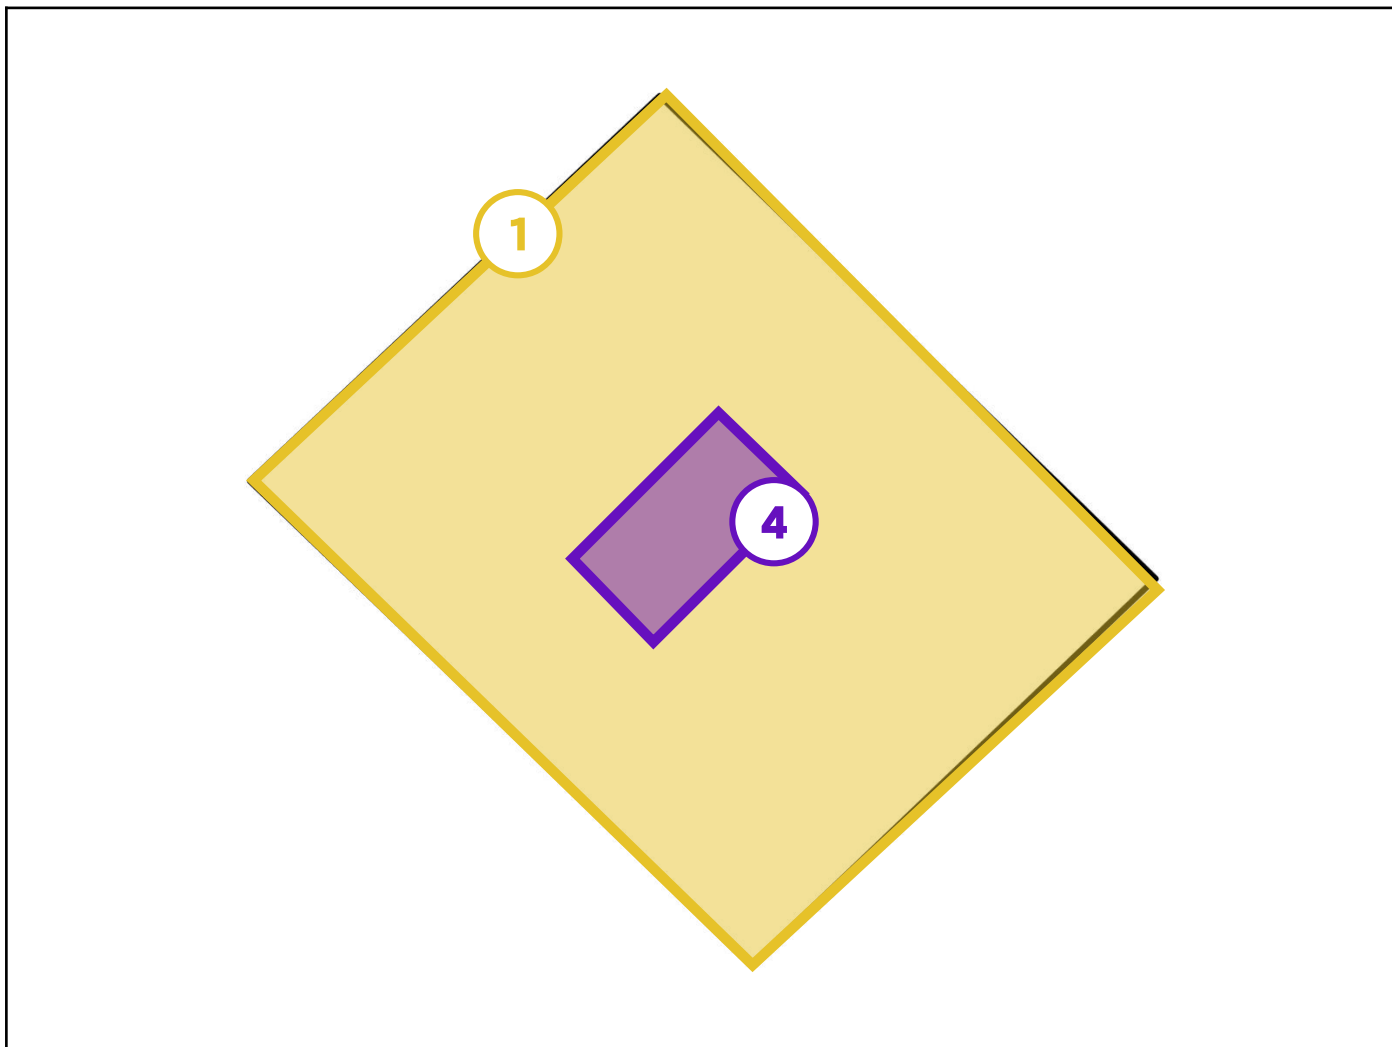
Plan 2.1: Bijgebouw plan

| Beschrijving | Type | Actie |
|---|---|---|
| 1. Roofing bijgebouw | Asbestmateriaal | Zorgvuldig beheren |
| 4. Mastiek ramen bijgebouw | Beperking | - |

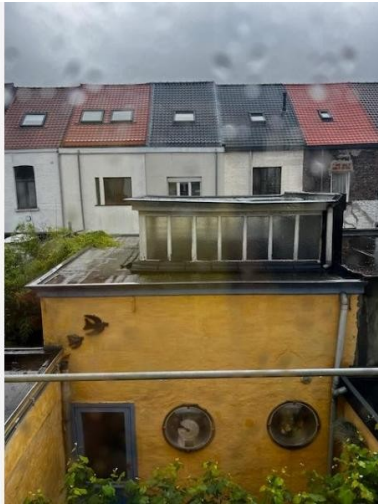
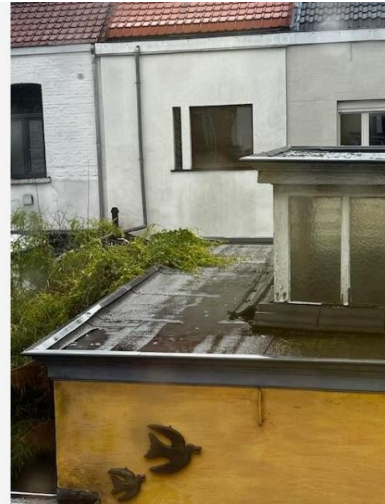
| Eindbeoordeling materiaalrisico | Laag materiaalrisico en/of verlaagde kans op vezelvrijgave |

| Gebondenheid | Categorie 1: hechtgebonden in oorsprong |
| Asbestsoort (vezeltype) | Crocidoliet aanwezig |
| Asbestconcentratie | Laag (< 50%) |
| Afschermingsgraad van het gehele materiaal | Geheel of deels vrij aan de buitenlucht |
| Toestand van het materiaal | Licht beschadigd, licht verweerd. Intact materiaal type Pical – asbestboard of categorie III 'gebondenheid' |

| Beschrijving | Roofing bijgebouw |
| Asbestmateriaal | Dak- en gevelbekleding - Roofing |
| Hoeveelheid (oppervlakte - aantal) | • 16,00 m ² - 1 stuk |

| Identificatiemethode | Vaststelling zonder monstername Motivatie: Groot risico op structurele gevolgschade (lekschade, werking installatie,...) |

Zorgvuldig beheren

- Zorg voor een veilig beheer. Vermijd het beschadigen van het asbestmateriaal. Controleer de toestand jaarlijks op wijzigingen.

- Eenvoudige handelingen: mag via doe-het-zelf of door werknemer(s) met opleidingsattest eenvoudige handelingen
Opgelet bij werken. De kans bestaat dat er asbest aanwezig is maar er is geen staal genomen om structurele gevolgschade te voorkomen.

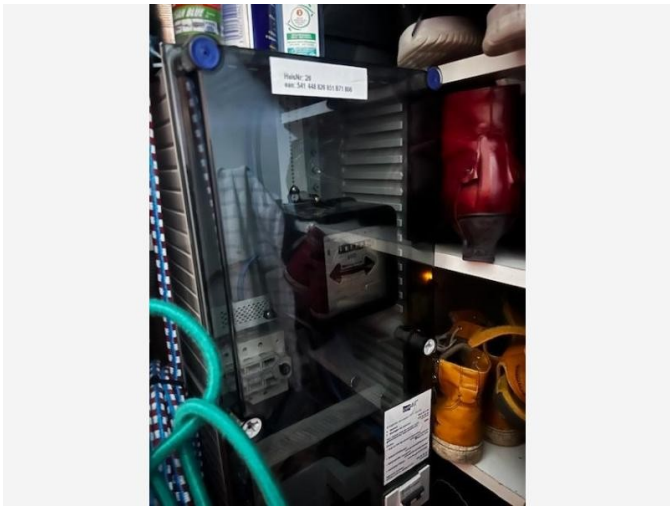
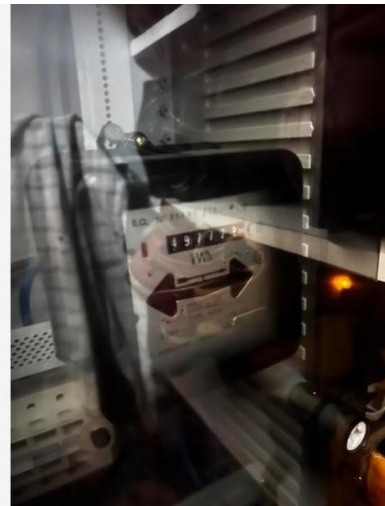
| Eindbeoordeling materiaalrisico | Zeer laag materiaalrisico en/of zeer lage kans op vezelvrijgave |

| Asbestsoort (vezeltype) | Crocidoliet aanwezig |
| Afschermingsgraad van het gehele materiaal | Stootvaste afscherming of omkasting |
| Toestand van het materiaal | Onbeschadigd, niet verweerd |

| Beschrijving | Bakeliet in elektriciteitskast |
| Asbestmateriaal | Plaat, paneel, tablet - Type Bakeliet |
| Hoeveelheid (oppervlakte - dikte - aantal) | • 0,20 m ² - 0,30 cm - 1 stuk |

Zorgvuldig beheren

- Zorg voor een veilig beheer. Vermijd het beschadigen van het asbestmateriaal. Controleer de toestand jaarlijks op wijzigingen.

- Eenvoudige handelingen: mag via doe-het-zelf of door werknemer(s) met opleidingsattest eenvoudige handelingen
Laten verwijderen door bevoegde firma.

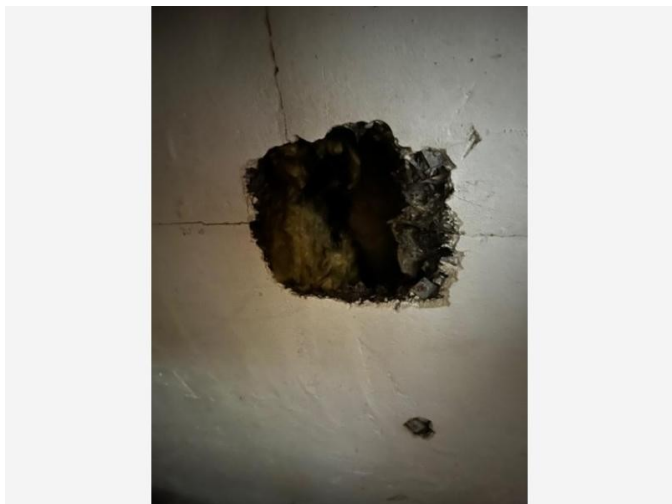
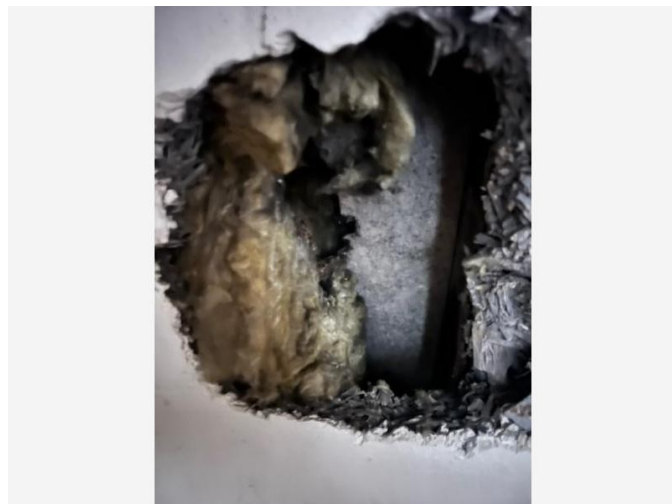
| Eindbeoordeling materiaalrisico | Zeer laag materiaalrisico en/of zeer lage kans op vezelvrijgave |

| Asbestsoort (vezeltype) | Alleen chrysotiel |
| Toestand van het materiaal | Licht beschadigd, licht verweerd. Intact materiaal type Pical – asbestboard of categorie III 'gebondenheid' |

| # | Type | Referentie | Resultaat |
|---|---|---|---|
| 3.1 | Puntmonster | Staal 2 | Chrysotiel |

| Beschrijving | Onderdakplaat |
| Asbestmateriaal | Plaat, paneel, tablet - Type Menuiserite |
| Hoeveelheid (oppervlakte - dikte - aantal) | • 75,00 m ² - 0,30 cm - 1 stuk |

Zorgvuldig beheren

- Zorg voor een veilig beheer. Vermijd het beschadigen van het asbestmateriaal. Controleer de toestand jaarlijks op wijzigingen.

- Eenvoudige handelingen: mag via doe-het-zelf of door werknemer(s) met opleidingsattest eenvoudige handelingen
Bij werken kan het onderdak verwijderd worden.

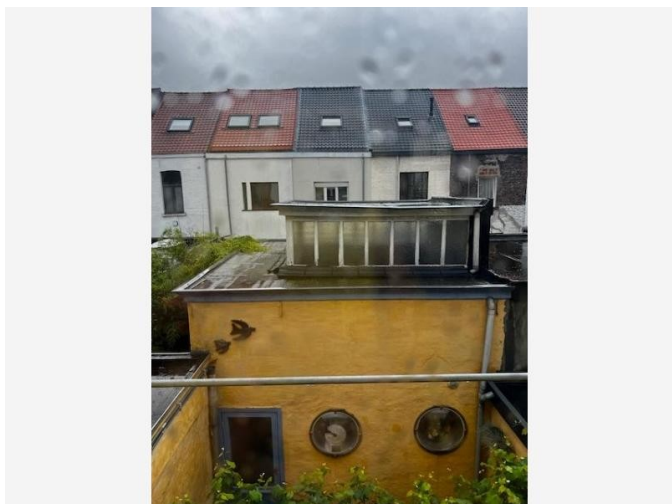
Situeringfoto

Permanente beperking

Reden: Het te onderzoeken materiaal situeert zich hoger dan 3,50 m te rekenen vanaf een veilige ondergrond

Uitleg van de asbestdeskundige: De mastiek bevond zich op het dak van het bijgebouw en kon niet op een veilige manier bekeken worden.

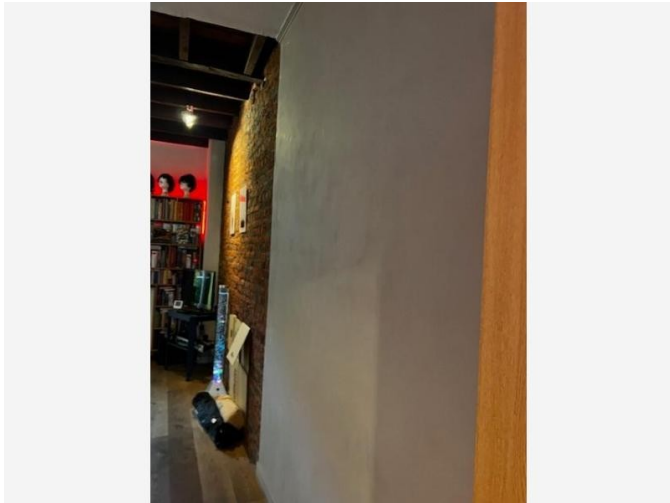
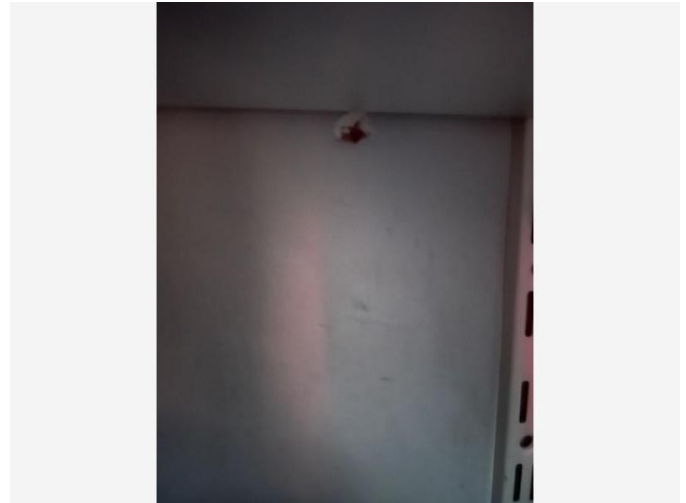
Geen asbest

| # | Type | Referentie | Resultaat |
|---|---|---|---|
| 5.1 | Mengmonster | staal 1 | Geen asbest |

| Beschrijving | Pleisterwerk muren |

| Opmerking | Oppervlakte is een schatting. Muren deels pleisterwerk en deels gyproc. Plafonds in hout of gyproc. |
