# Asbestinventarisatetest

Kerkstraat 41, 9830 Sint-Martens-Latem

Attestnummer : 20230112-000067.000

**Niet-asbestveilig**

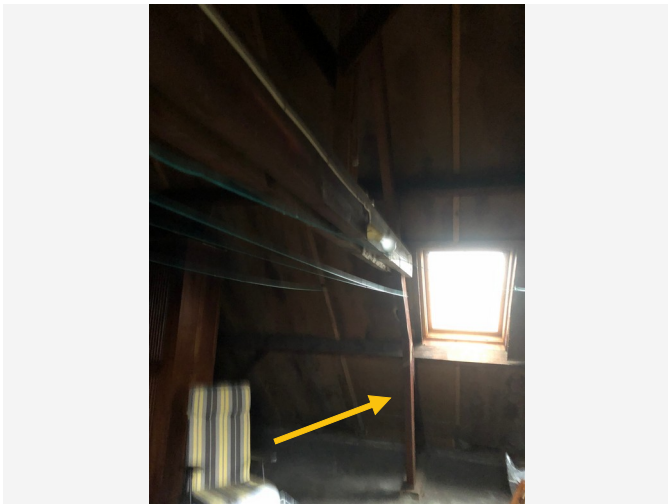
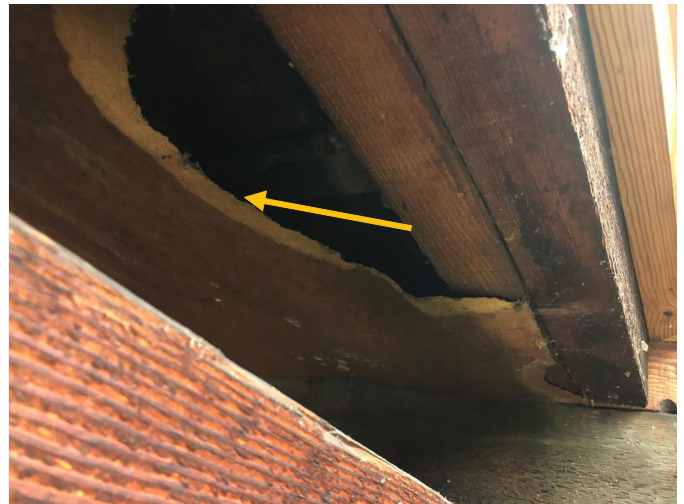
| Eindbeoordeling materiaalarisico | Hoog materiaalarisico en/of hoge kans op vezelvrijgave |

| Toestand van het materiaal | Zwaar beschadigd, zwaar verweerd |

| Beschrijving | Platen op zolder |
| Asbestmateriaal | Plaat, paneel, tablet - Type Menuiserite |

| Opmerking | eerder asbest board |

**Dringend verwijderen**

- Scherm in afwachting van verwijdering het asbestmateriaal af van luchtstromingen en verstoring: bijvoorbeeld door het te verpakken, te fixeren, af te dekken, signalisatie - afbakening aan te brengen, ...
- Zorg voor een veilig beheer en verwijder dit asbestmateriaal wanneer het bij werken eenvoudig bereikbaar wordt. Controleer de toestand jaarlijks op wijzigingen.
- Verwijder dit asbestmateriaal zo snel mogelijk. Volg de toestand goed op.
- Voer bijkomende staalname(s) uit.

- Eenvoudige handelingen: mag via doe-het-zelf of door werknemer(s) met opleidingsattest eenvoudige handelingen  
verwijder dit materiaal zo voorzichtig mogelijk zodat het materiaal niet breekt
- Eenvoudige handelingen: enkel door erkend asbestverwijderaar  
verwijder dit materiaal zo voorzichtig mogelijk zodat het materiaal niet breekt

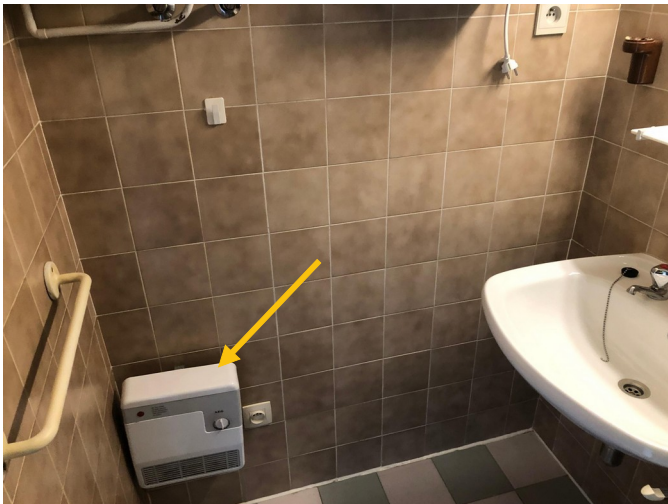
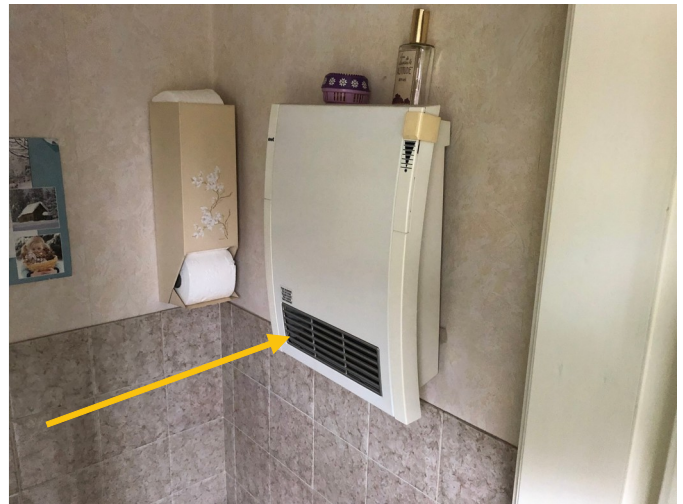
| Eindbeoordeling materiaalrisico | Zeer laag materiaalrisico en/of zeer lage kans op vezelvrijgave |

| Beschrijving | elektrische vuurtjes |
| Asbestmateriaal | Koord, lint, band, strip |

Verwijderen

- Zorg voor een veilig beheer. Vermijd het beschadigen van het asbestmateriaal. Controleer de toestand jaarlijks op wijzigingen.

- Eenvoudige handelingen: mag via doe-het-zelf of door werknemer(s) met opleidingsattest eenvoudige handelingen  
Verwijder het toestel in zijn geheel.
- Eenvoudige handelingen: enkel door erkend asbestverwijderaar  
Verwijder het toestel in zijn geheel.

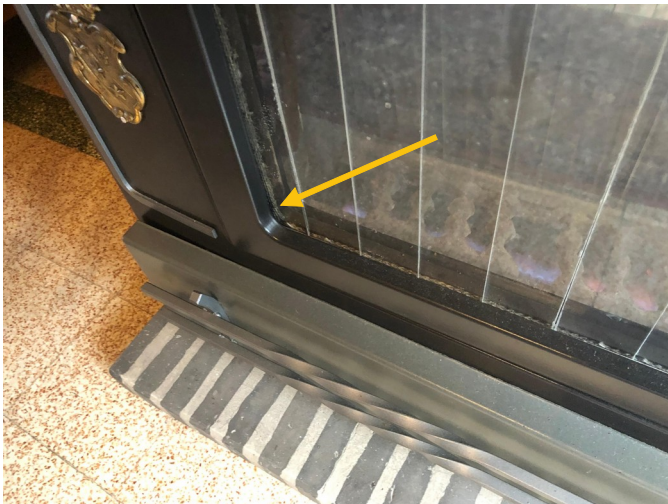
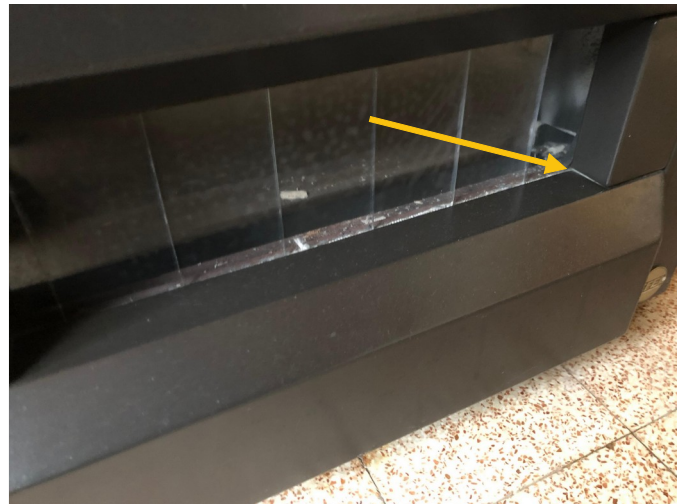
| Eindbeoordeling materiaalarisico | Verhoogd materiaalarisico en/of verhoogde kans op vezelvrijgave |

| Toestand van het materiaal | Licht beschadigd, licht verweerd. Intact materiaal type Pical – asbestboard of categorie III 'gebondenheid' |

| Beschrijving | Koord in kachel |

Verwijderen

- Zorg voor een veilig beheer. Vermijd het beschadigen van het asbestmateriaal. Controleer de toestand jaarlijks op wijzigingen.
- Zorg voor een veilig beheer en verwijder dit asbestmateriaal wanneer het bij werken eenvoudig bereikbaar wordt. Controleer de toestand jaarlijks op wijzigingen.
- Voer bijkomende staalname(s) uit.

- Eenvoudige handelingen: mag via doe-het-zelf of door werknemer(s) met opleidingsattest eenvoudige handelingen  
Het materiaal wordt best met het toestel in zijn geheel verwijderd
- Eenvoudige handelingen: enkel door erkend asbestverwijderaar  
Het materiaal wordt best met het toestel in zijn geheel verwijderd

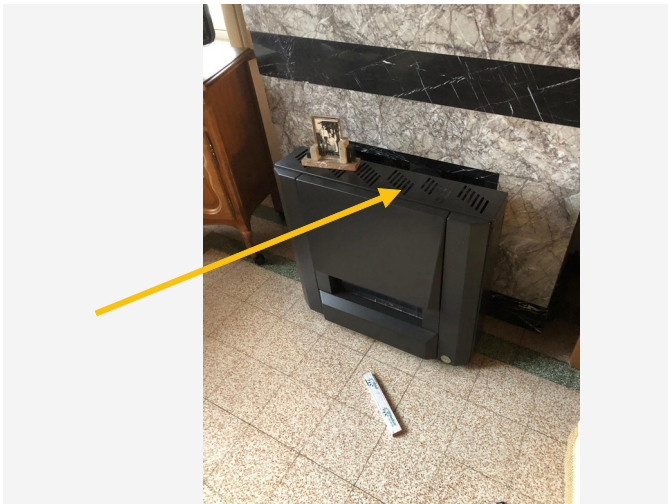
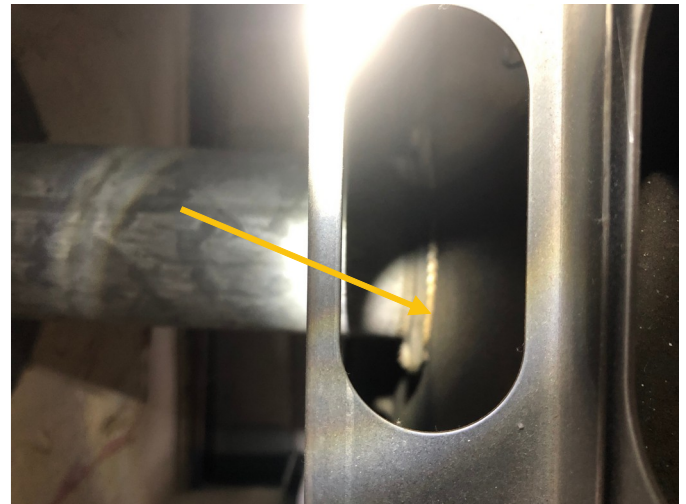
| Eindbeoordeling materiaalarisico | Verhoogd materiaalarisico en/of verhoogde kans op vezelvrijgave |

| Toestand van het materiaal | Licht beschadigd, licht verweerd. Intact materiaal type Pical – asbestboard of categorie III 'gebondenheid' |

| Beschrijving | Dichting gasbranders |

Verwijderen

- Zorg voor een veilig beheer. Vermijd het beschadigen van het asbestmateriaal. Controleer de toestand jaarlijks op wijzigingen.
- Zorg voor een veilig beheer en verwijder dit asbestmateriaal wanneer het bij werken eenvoudig bereikbaar wordt. Controleer de toestand jaarlijks op wijzigingen.
- Voer bijkomende staalname(s) uit.

- Eenvoudige handelingen: mag via doe-het-zelf of door werknemer(s) met opleidingsattest eenvoudige handelingen  
Verwijder het materiaal met het toestel in zijn geheel
- Eenvoudige handelingen: enkel door erkend asbestverwijderaar  
Verwijder het materiaal met het toestel in zijn geheel

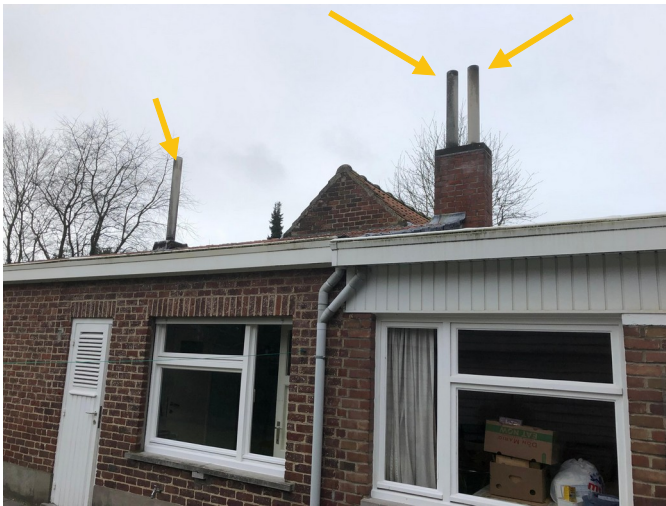
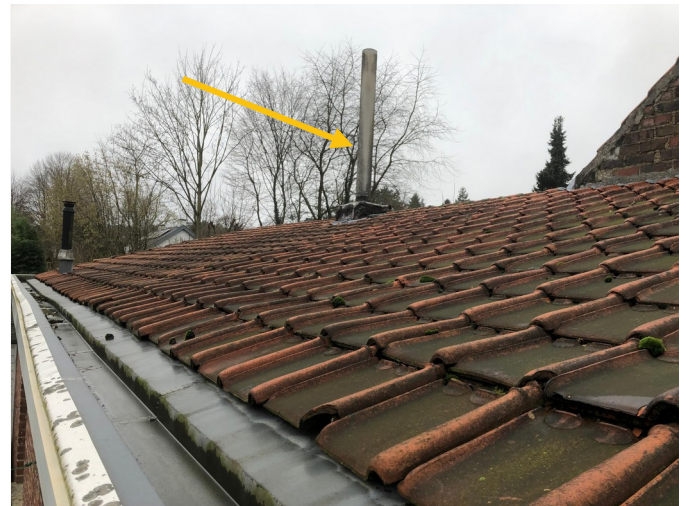
| Eindbeoordeling materiaalrisico | Laag materiaalrisico en/of verlaagde kans op vezelvrijgave |

| Asbestsoort (vezeltype) | Crocidoliet aanwezig |
| Toestand van het materiaal | Licht beschadigd, licht verweerd. Intact materiaal type Pical – asbestboard of categorie III 'gebondenheid' |

| Beschrijving | Schouwen |

Verwijderen

- Zorg voor een veilig beheer. Vermijd het beschadigen van het asbestmateriaal. Controleer de toestand jaarlijks op wijzigingen.
- Voer bijkomende staalname(s) uit.

- Eenvoudige handelingen: mag via doe-het-zelf of door werknemer(s) met opleidingsattest eenvoudige handelingen  
Verwijder de schouwbus in zijn geheel samen met de schouw wanneer deze vervangen wordt.
- Eenvoudige handelingen: enkel door erkend asbestverwijderaar  
Verwijder de schouwbus in zijn geheel samen met de schouw wanneer deze vervangen wordt.

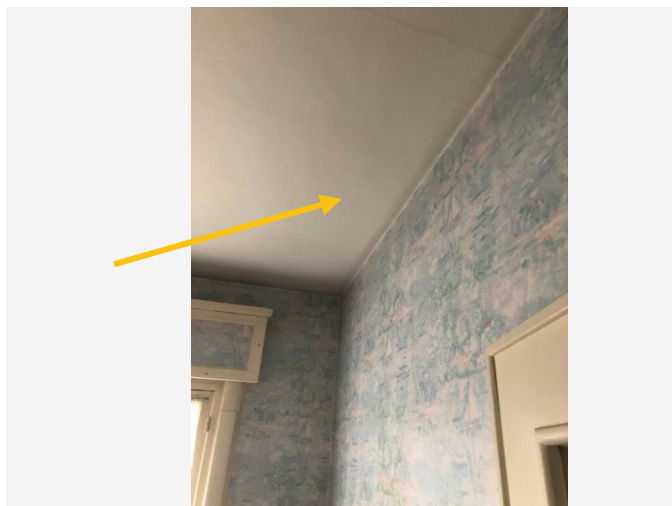
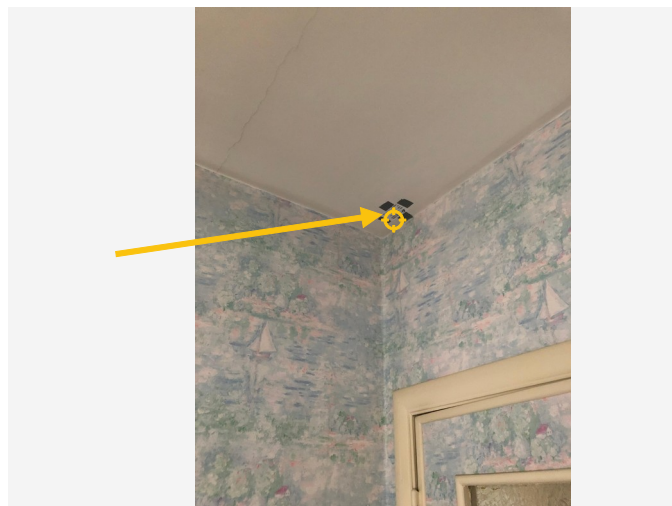
## Fiche 19: pleisterwerk plafond

Geen asbest
