# Asbestinventarisatetest

Pacificatielaan 23, 9000 Gent

Attestnummer : 20250522-000350.000

Uitgegeven op : 22.05.2025

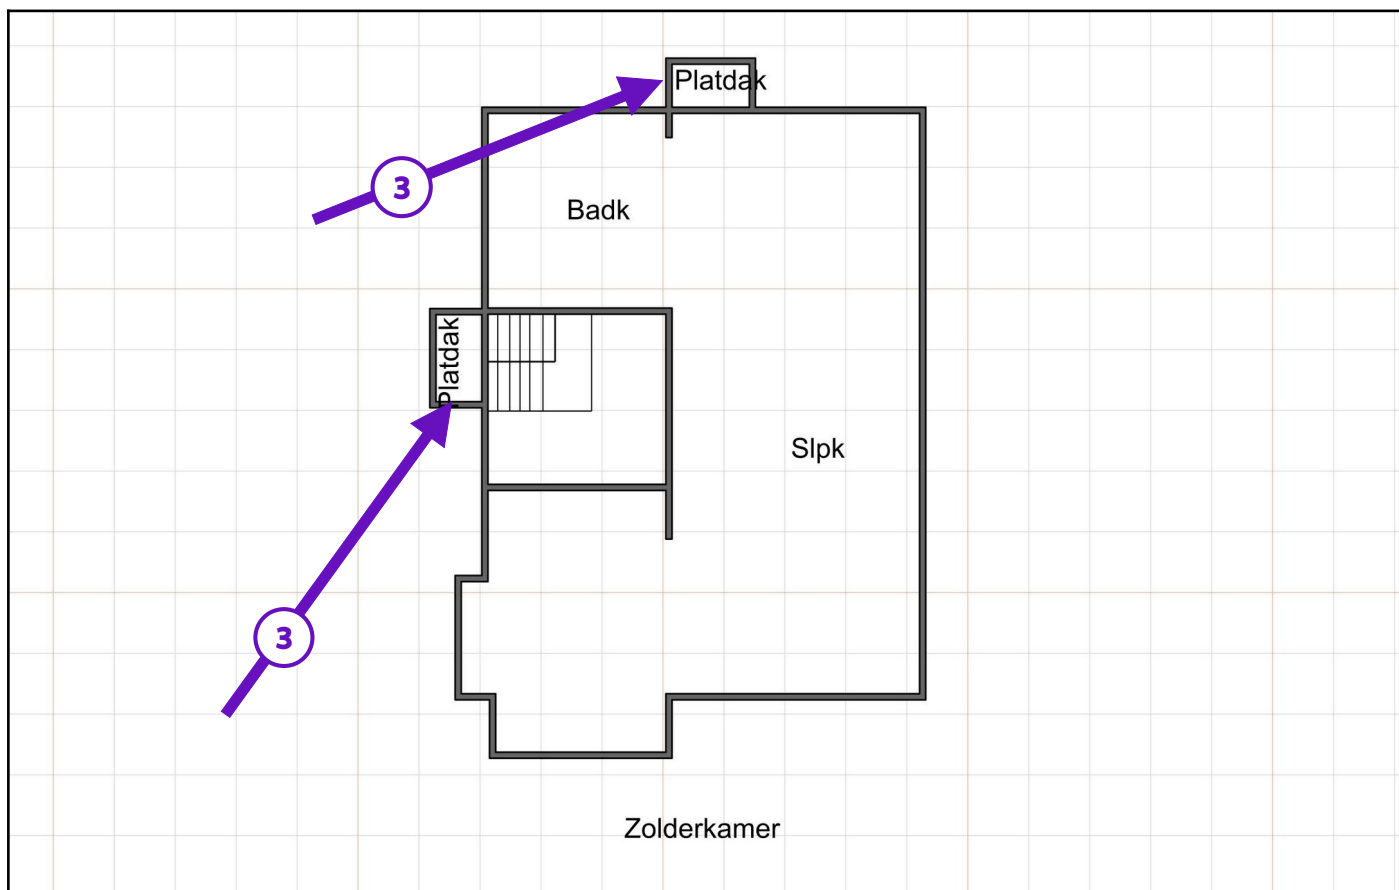
## Plan 1.3: Schema woning

Beschrijving	Type	Actie
3. Dak te hoog	Beperking	-

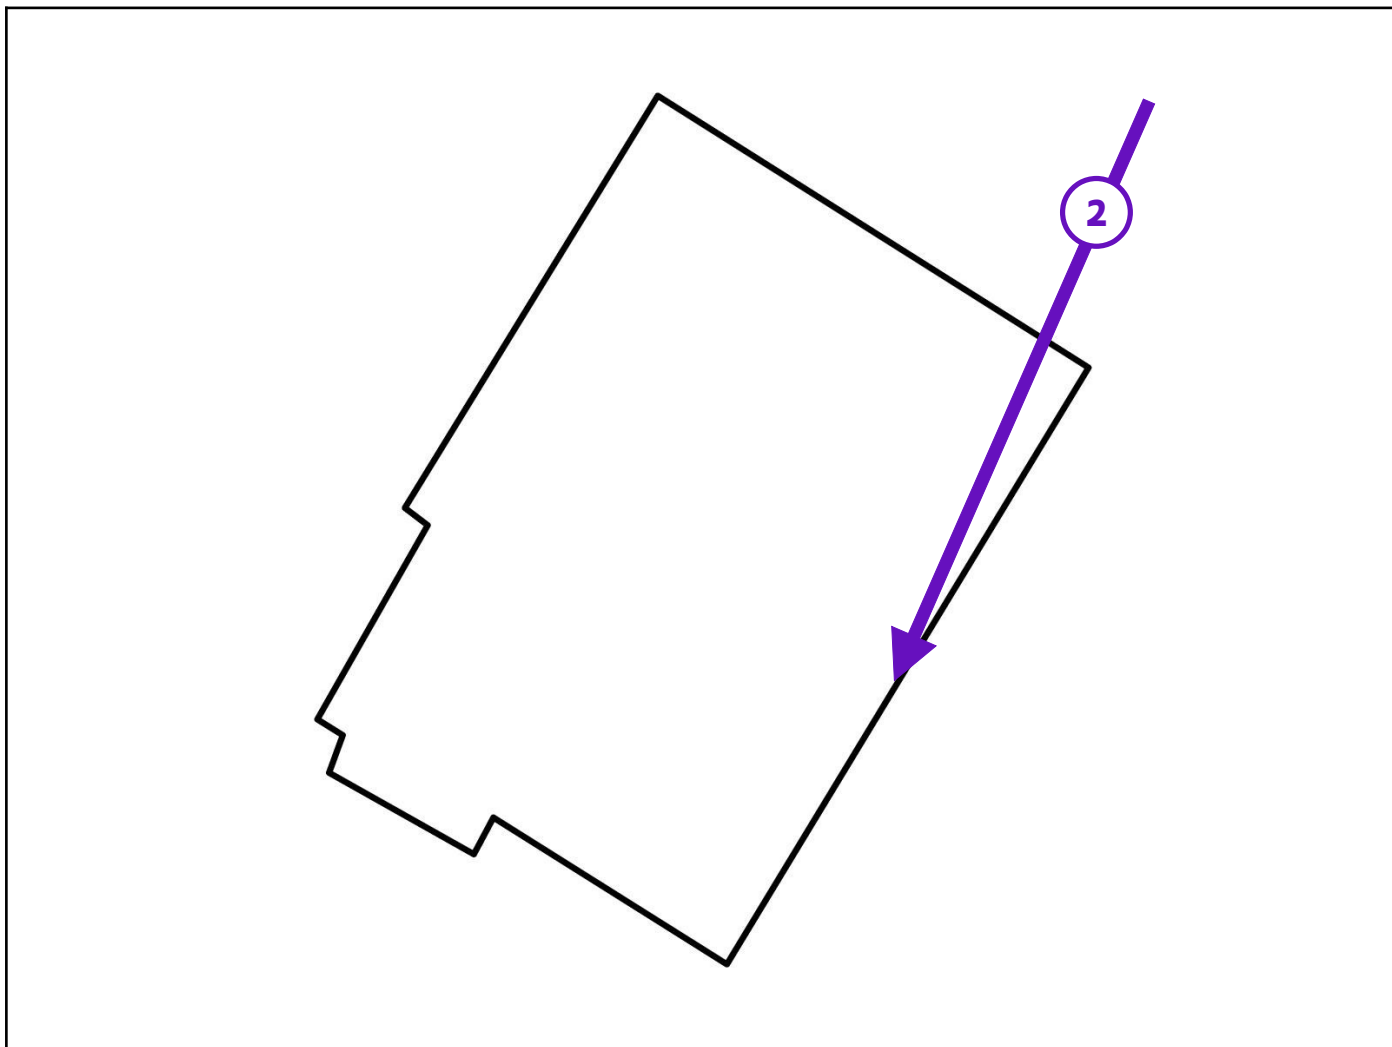
## Plan 1.7: Dak

Beschrijving	Type	Actie
2. Schouw	Beperking	-

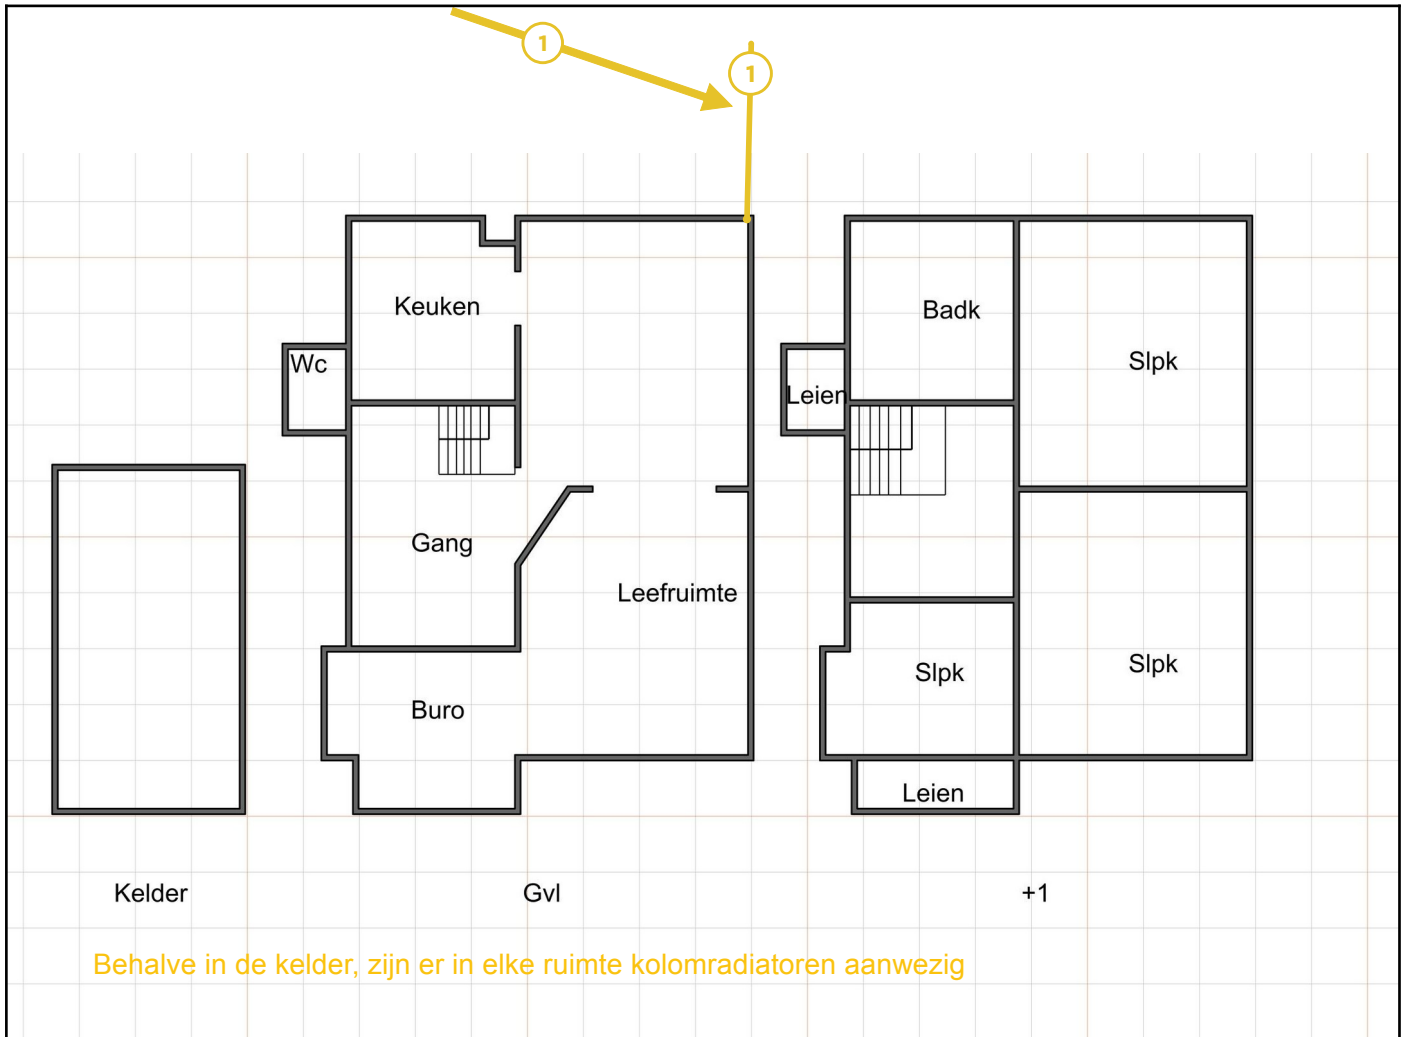
## Plan 1.8: Schema woning

Beschrijving	Type	Actie
1. Dekstenen gemeenschappelijke muur	Asbestmateriaal	Zorgvuldig beheren
4. Kolomradiatoren.	Advies	-

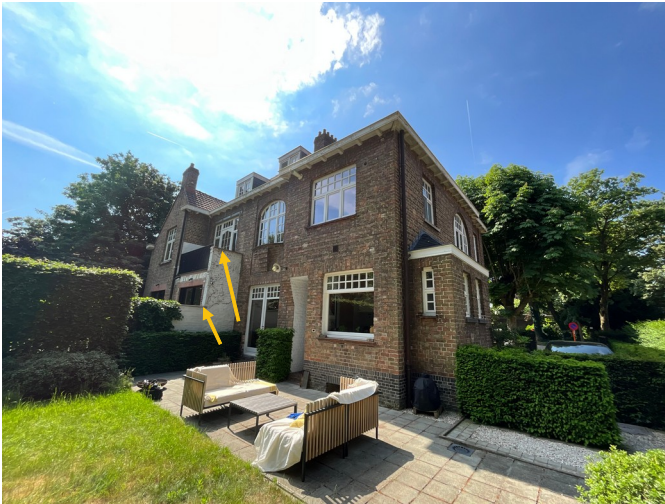
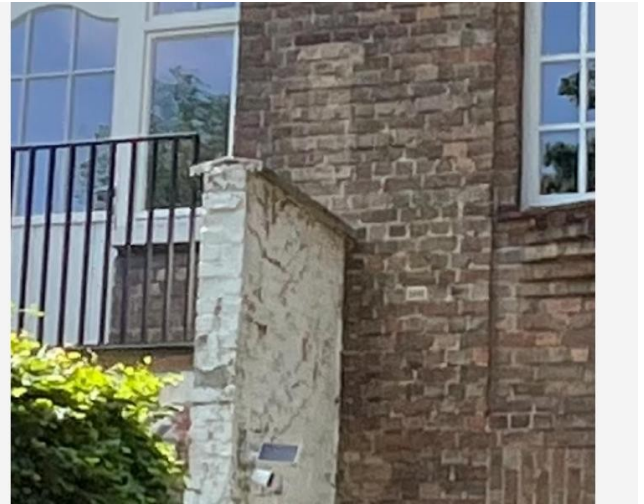
Overzichtsfoto

Detailfoto

Het asbestmateriaal valt onder de mijlpaal van 2040.

Eindbeoordeling materiaalrisico	Laag materiaalrisico en/of verlaagde kans op vezelvrijgave
Opmerking

Gebondenheid	Categorie 1: hechtgebonden in oorsprong
Asbestsoort (vezeltype)	Crocidoliet aanwezig
Asbestconcentratie	Laag (< 50%)
Afschermingsgraad van het gehele materiaal	Geheel of deels vrij aan de buitenlucht
Toestand van het materiaal	Licht beschadigd, licht verweerd. Intact calciumsilicaatmateriaal of categorie III 'gebondenheid'

Beschrijving	Dekstenen gemeenschappelijke muur
Omgeving	Buiten
Primaire drager	Wand vrijstaand (scheidingsmuur, ...)
Asbestmateriaal	Plaat, paneel, tablet - Hol
Bindmiddel van asbestmateriaal	Cement
Gebondenheid op basis van bindmiddel	Hecht
Hoeveelheid (oppervlakte - dikte - aantal)	• 4,00 m <sup>2</sup> - 3,00 cm - 1 stuk
Totaal volume	0,12 m <sup>3</sup>
Eenvoudig bereikbaar	Ja
Bevestigingswijze	• Verlijmd, ingegoten, versmeerd
Identificatiemethode	Vaststelling zonder monsternamen
Destructieve handeling voor identificatie	Nee
Opmerking	De hoeveelheden zijn een benadering op basis van opmetingen ter plaatse.

Zorgvuldig beheren

- Zorg voor een veilig beheer. Vermijd het beschadigen van het asbestmateriaal. Controleer de toestand jaarlijks op wijzigingen.
- Hemelwater dat afspoelt van asbestcement daken of gevels kan asbestdeeltjes bevatten. Gebruik het enkel voor gesloten circuits (bv. spoelen toiletten). Reinig na het vervangen van het dak of de gevel de dakgoten en regenwaterput of -ton om asbesthoudend sediment of slib te verwijderen

- Eenvoudige handelingen: mag via doe-het-zelf of door werknemer(s) met opleidingsattest eenvoudige handelingen  
Bij verwijderen: met zorg behandelen. Draag bij voorkeur een beschermend wegwerppak CAT III (type 5/6) en minstens een mondkap FFP3 en handschoenen. Vermijd stofvorming door het asbestmateriaal te bevochtigen of op voorhand te fixeren en gebruik geen mechanische werktuigen zoals slijpschijven en boormachines bij het demonteren aangezien dit asbestvezelhoudend stof veroorzaakt.

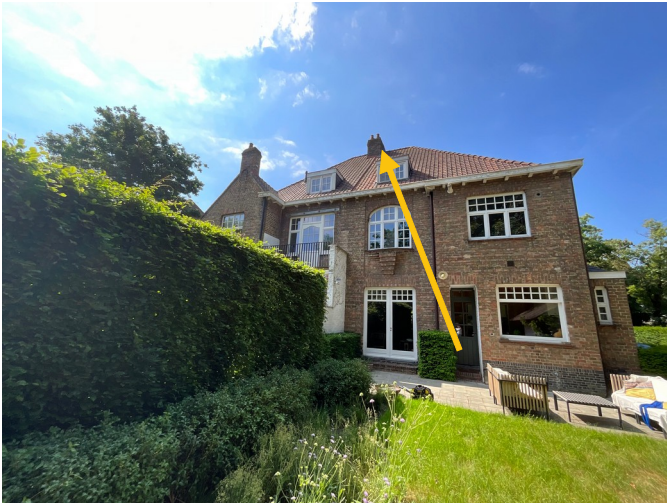
*Situeringfoto*

**Reden:** Het te onderzoeken materiaal situeert zich hoger dan 3,50 m te rekenen vanaf een veilige ondergrond

**Uitleg van de asbestdeskundige:** In deze schouw kunnen waarneembare asbestverdachte materialen aanwezig zijn. Door de hoogte is het niet mogelijk om deze schouw in detail te bekijken.

Dit geldt zowel voor de bovenzijde als de binnenkant van de schouw.

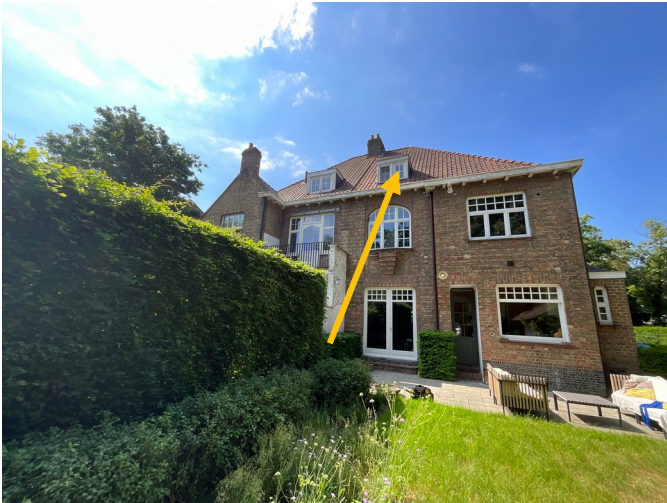
*Situeringfoto*

**Reden:** Het te onderzoeken materiaal situeert zich hoger dan 3,50 m te rekenen vanaf een veilige ondergrond

**Uitleg van de asbestdeskundige:** Daar het dak hoger is dan 3,5 meter boven grondniveau is, valt het onderzoek van dit dak buiten het wettelijk kader van de inspectie. Bij renovatie of verbouwing wordt aangeraden om het dak van de uitsteken na te kijken en staalnames te laten uitvoeren.

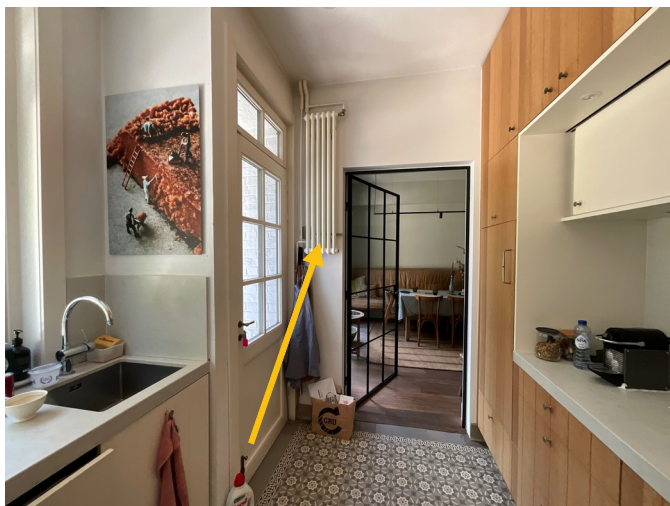
Vrije foto

Deze radiatoren bestaan uit separate samengevoegde elementen. Tussen deze elementen kunnen asbesthoudende geperste dichtingsringen verwerkt zijn. Enkel bij ontmanteling van deze radiatoren is er risico op het vrijkomen van asbestvezels en desgevallend wordt advies gegeven om deze door een gespecialiseerde firma te laten onderzoeken voordat deze gerecycleerd worden. Indien deze radiatoren naar het containerpark worden gebracht, dienen ze in de asbesthoudende container te worden gedeponerd.

Identificatiemethode	Redelijk vermoeden
Primaire drager	HVAC infrastructuur en uitrusting
(Asbest)materiaal	Pakking, dichting
Bindmiddel	Bitumen (roofing, teer, asfalt)
Gebondenheid bindmiddel	Hecht

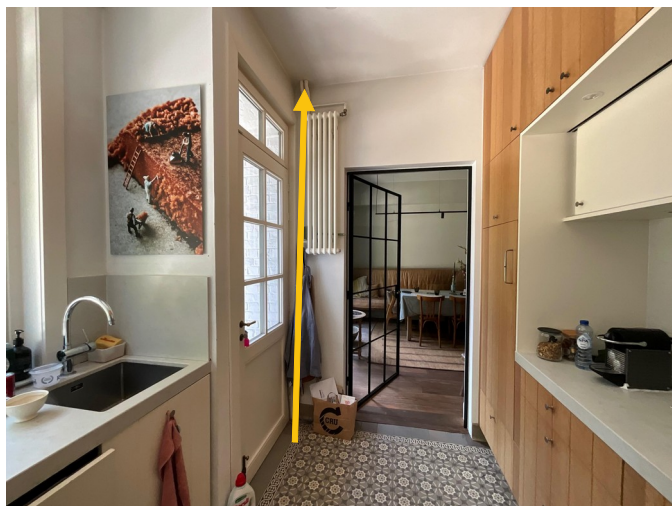
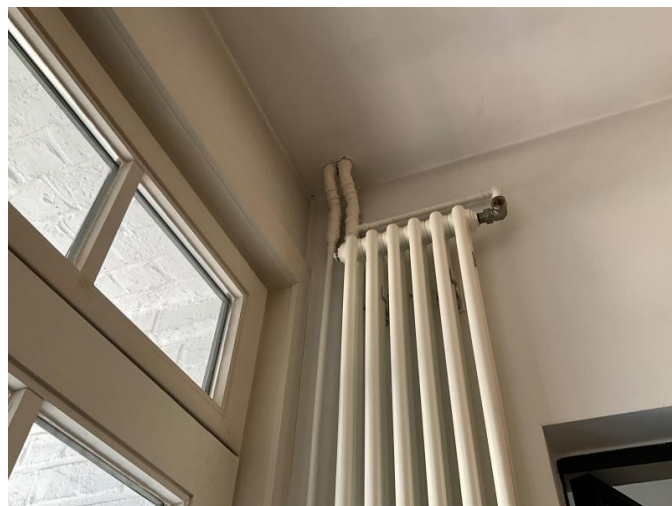
## Fiche 5: Plafonds: pleisterwerk.

## Conclusie

Geen asbest

#	Type	Referentie	Resultaat
5.1	Mengmonster	201	Geen asbest

Beschrijving	Plafonds: pleisterwerk.
Omgeving	Binnen
Primaire drager	Plafond
Bindmiddel van materiaal	Gips - kalk
Gebondenheid op basis van bindmiddel	Niet-hechtgebonden
Hoeveelheid (oppervlakte - dikte - aantal)	• 90,00 m <sup>2</sup> - 1,00 cm - 1 stuk
Totaal volume	0,90 m <sup>3</sup>
Identificatiemethode	Vaststelling met monstername
Destructieve handeling voor identificatie	Nee
Opmerking	<p>De hoeveelheden zijn een benadering op basis van opmetingen ter plaatse.</p> <p>Enkel in de stookruimte kon geen staal worden genomen, dit is de kelder waar de plafonds gewelven zijn.</p>

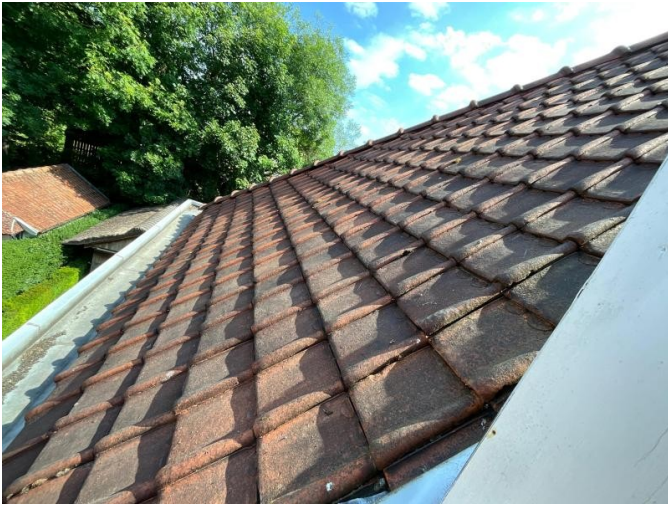
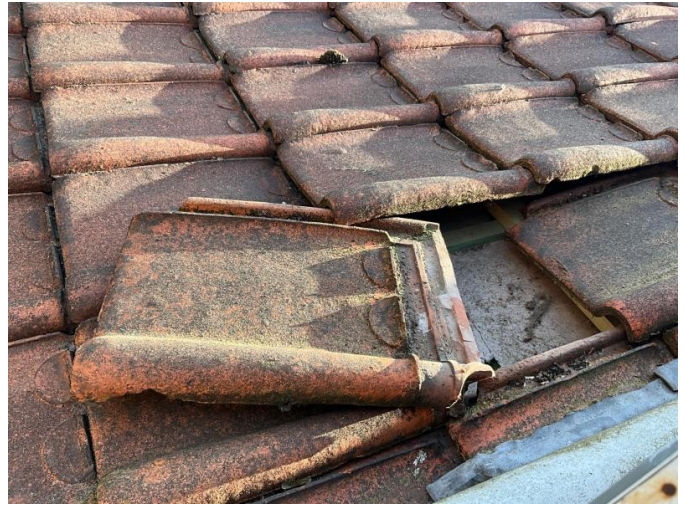
## Fiche 6: Onderdak

Geen asbest

#	Type	Referentie	Resultaat
6.1	Puntmonster	603	Geen asbest

Beschrijving	Onderdak
Omgeving	Binnen
Primaire drager	Schuin dak
Bindmiddel van materiaal	Cement
Gebondenheid op basis van bindmiddel	Hecht
Hoeveelheid (oppervlakte - dikte - aantal)	• 120,00 m <sup>2</sup> - 0,46 cm - 1 stuk
Totaal volume	0,552 m <sup>3</sup>
Identificatiemethode	Vaststelling met monstername
Destructieve handeling voor identificatie	Nee
Opmerking	<p>De hoeveelheden zijn een benadering op basis van opmetingen ter plaatse.</p> <p>Het staal is representatief voor het onderdeel dat bemonsterd werd. Dit neemt niet weg dat er andere onderdelen van het dak positief of negatief zouden testen op bijkomende bemonstering. Daarom wordt steeds bij sanering of renovatie aangeraden om wanneer er verschillende soorten onderdaken worden vastgesteld, deze telkens af te toetsen op het asbesthoudend karakter ervan.</p>

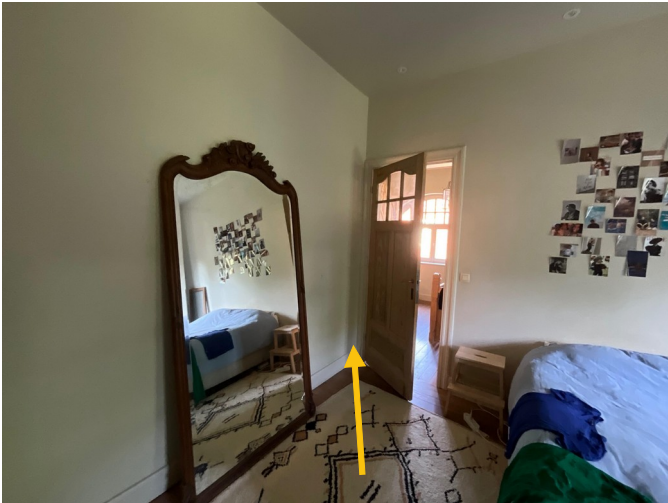
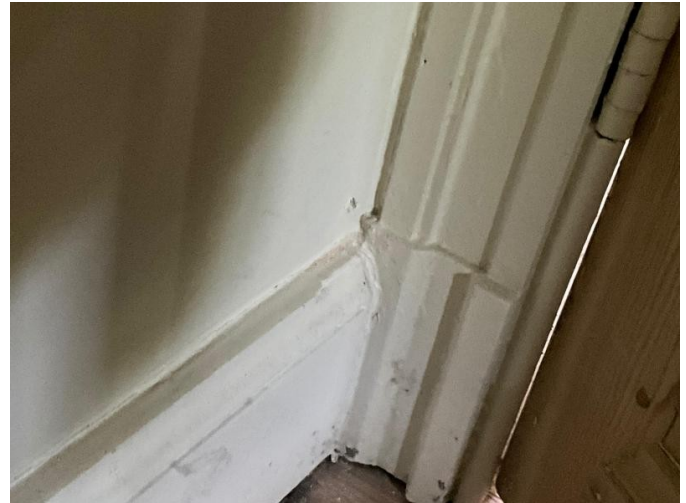
## Fiche 7: Wanden: pleisterwerk.

Geen asbest

#	Type	Referentie	Resultaat
7.1	Mengmonster	101	Geen asbest

Beschrijving	Wanden: pleisterwerk.
Omgeving	Binnen
Primaire drager	Binnenwand
Bindmiddel van materiaal	Gips - kalk
Gebondenheid op basis van bindmiddel	Niet-hechtgebonden
Hoeveelheid (oppervlakte - dikte - aantal)	• 400,00 m <sup>2</sup> - 1,00 cm - 1 stuk
Totaal volume	4,00 m <sup>3</sup>
Identificatiemethode	Vaststelling met monstername
Destructieve handeling voor identificatie	Nee
Opmerking	De hoeveelheden zijn een benadering op basis van opmetingen ter plaatse.
