# Asbestinventarisatetest

Prinses Clementinalaan 61, 9000 Gent

Attestnummer : **20251126-000035.000**

Uitgegeven op : **26.11.2025**

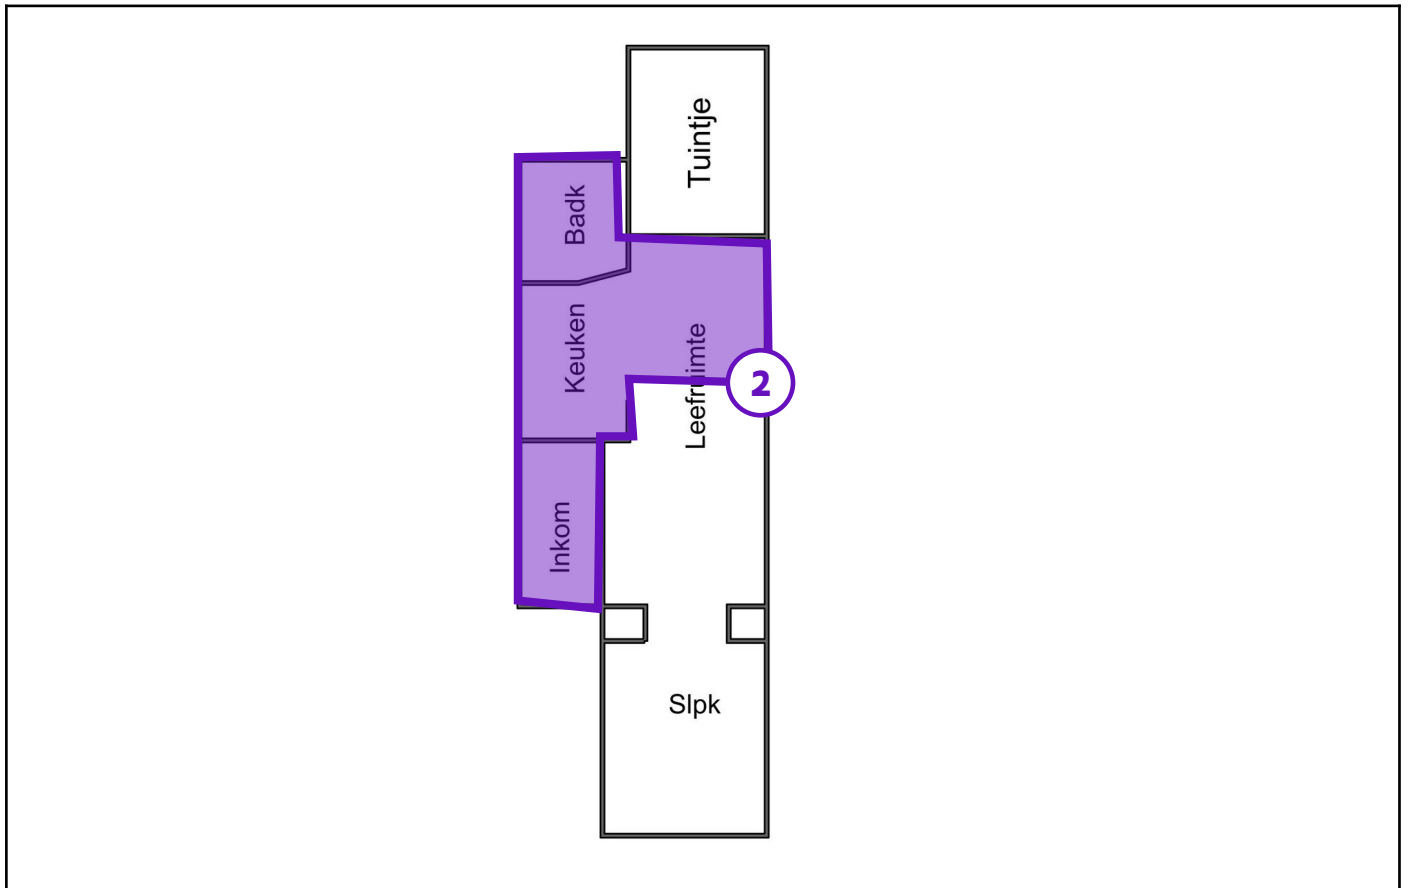
## Plan 1.1: Schema appartement

| Beschrijving | Type | Actie |
|---|---|---|
| 2. Plafond gipskarton beplatingen. | Advies | - |

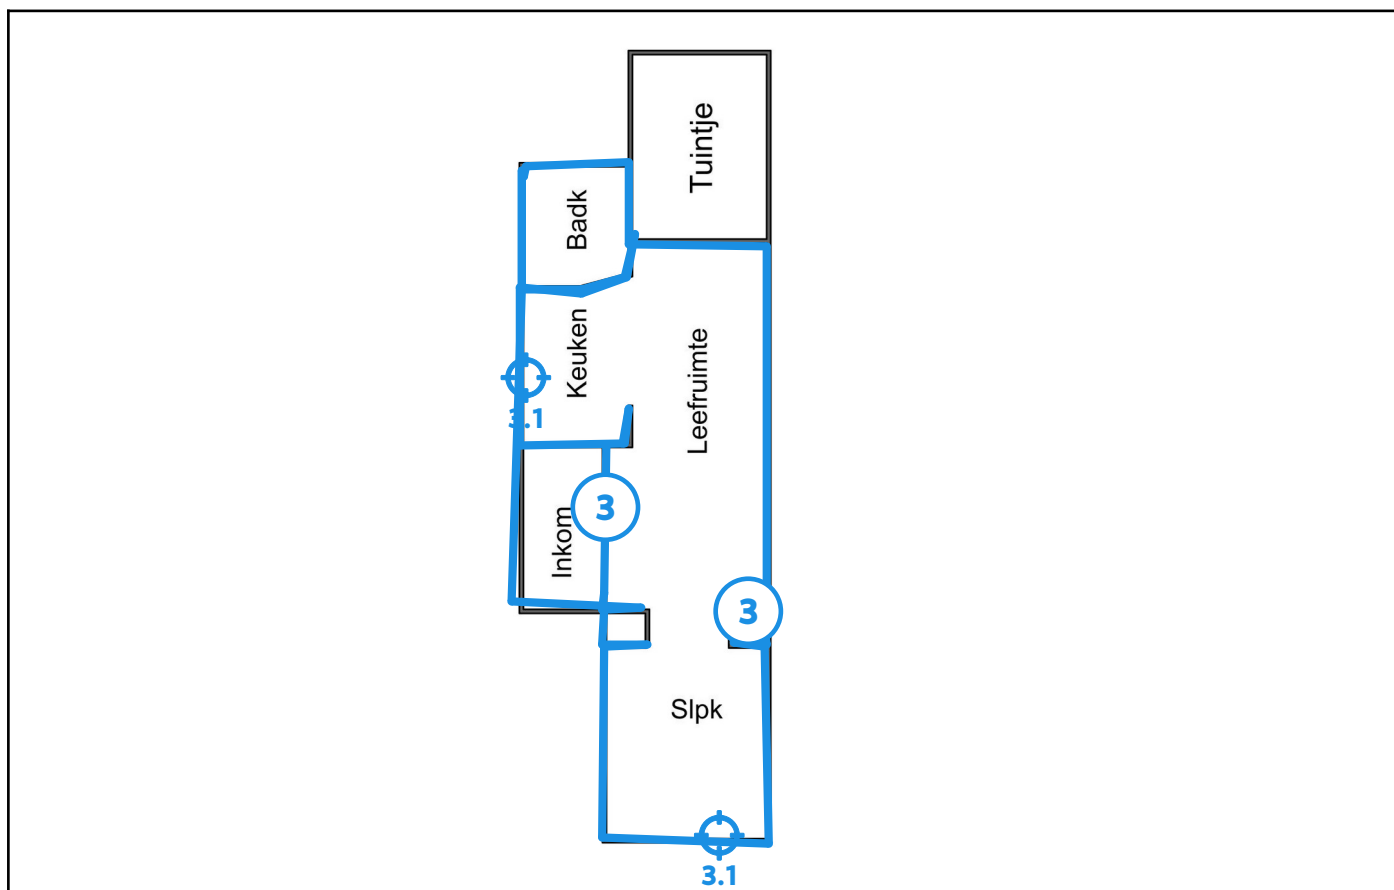
## Plan 1.2: Schema appartement

| Beschrijving | Type | Actie |
|---|---|---|
| 3. Wanden: pleisterwerk | Geen asbest | - |
| 3.1 Code: 101 | Mengmonster | - |

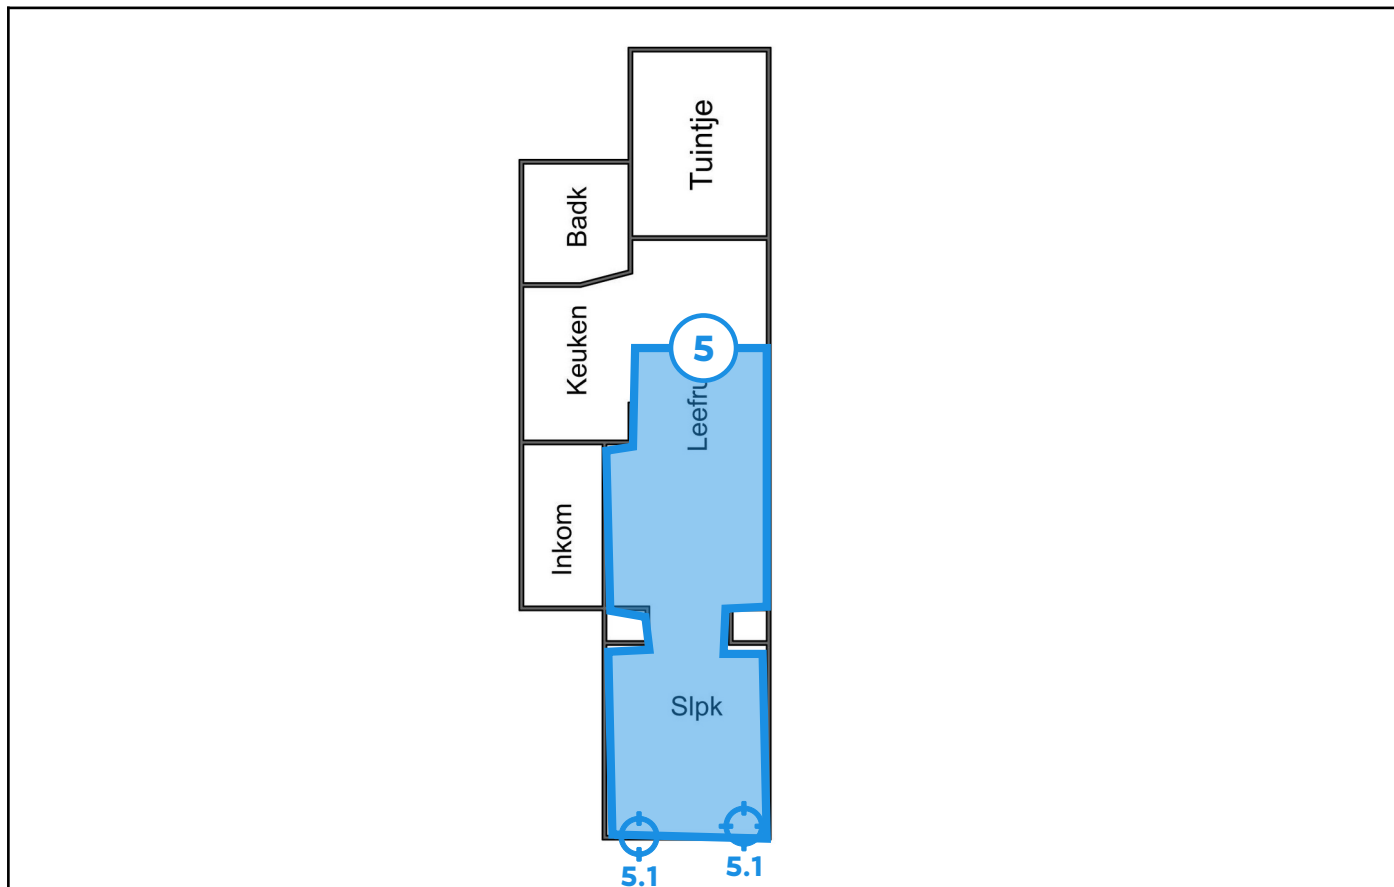
## Plan 1.3: Schema appartement

| Beschrijving | Type | Actie |
|---|---|---|
| 5. Plafonds: pleisterwerk | Geen asbest | - |
| 5.1 Code: 201 | Mengmonster | - |

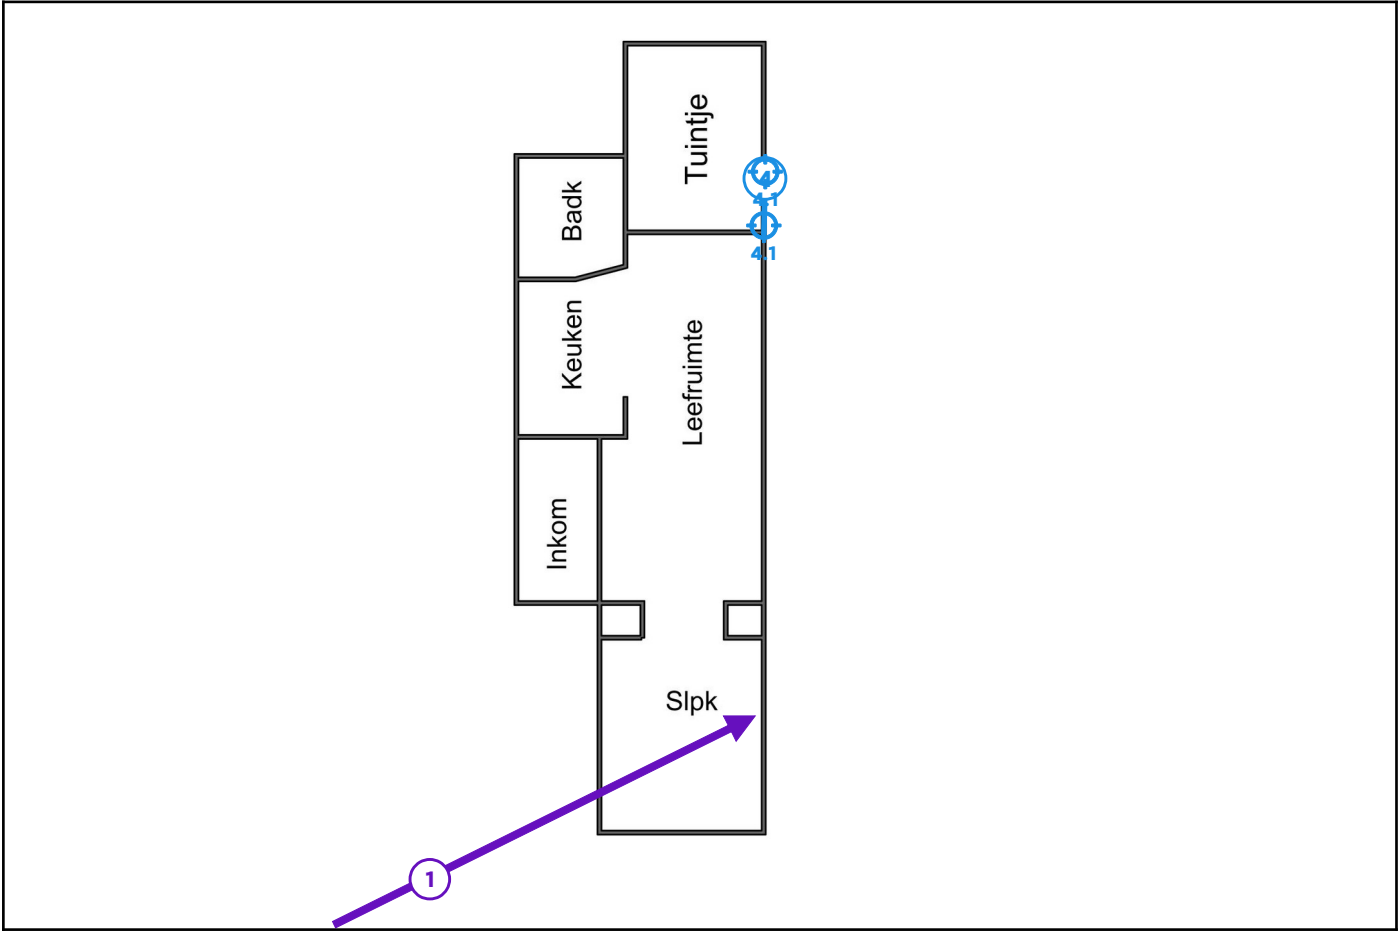
# Plan 1.4: Schema appartement

| Beschrijving | Type | Actie |
|---|---|---|
| 1. Schouw niet inspecteerbaar | Beperking | - |
| 4. Cementgebonden crepi | Geen asbest | - |
| 4.1 Code: 703 | Mengmonster | - |

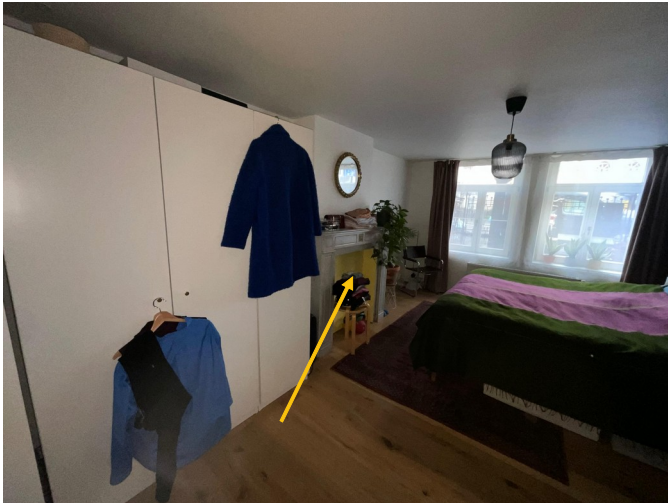
Situeringsfoto

**Reden:** Het te onderzoeken materiaal situeert zich hoger dan 3,50 m te rekenen vanaf een veilige ondergrond

**Uitleg van de asbestdeskundige:** In deze schouw kunnen waarneembare asbestverdachte materialen aanwezig zijn. Door de hoogte is het niet mogelijk om deze schouw in detail te bekijken.

Dit geldt zowel voor de bovenzijde als de binnenkant van de schouw.

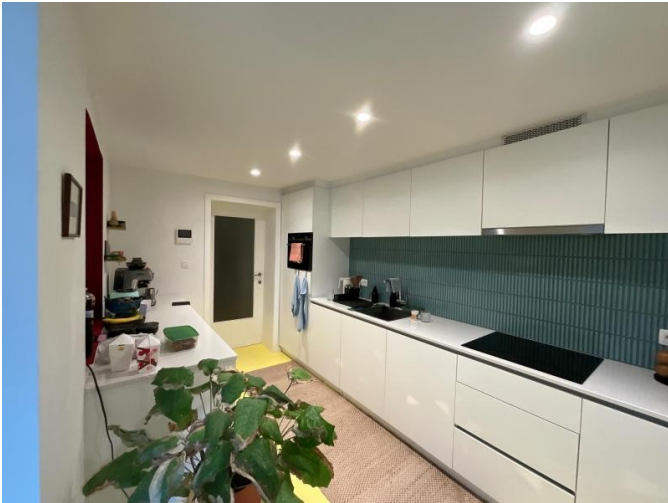
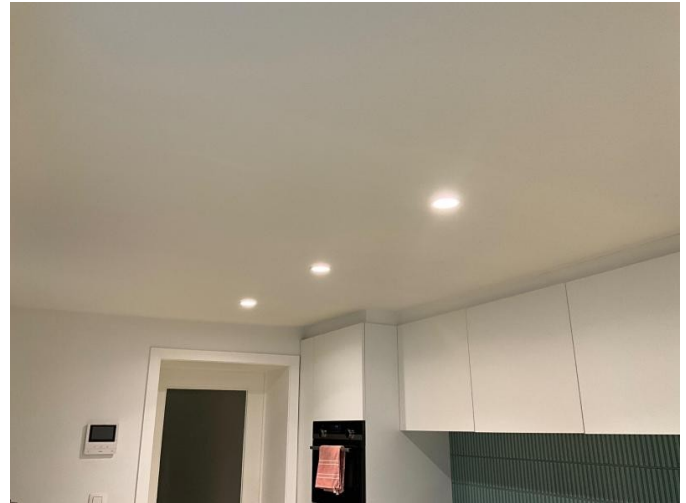
Verschillende plafonds bestaan uit gipskartonbeplating. Binnen het kader van een niet-destructief onderzoek konden de achterliggende lagen niet worden geanalyseerd. Enkel door deze te verwijderen of door een destructief onderzoek kunnen de achterliggende lagen geanalyseerd worden. De smeerlagen tussen de gipskartonplaten kon niet worden vastgesteld, en dienen bij sanering bemonsterd te worden ingeval er twijfel is dat ze aangebracht zijn voor 2001. Bij vernieuwing van deze binnenschil wordt aanbevolen om nieuw monsternamen te laten nemen.

| Basis voor advies | De asbestdeskundige beoordeelt het materiaal als niet-asbestverdacht. |

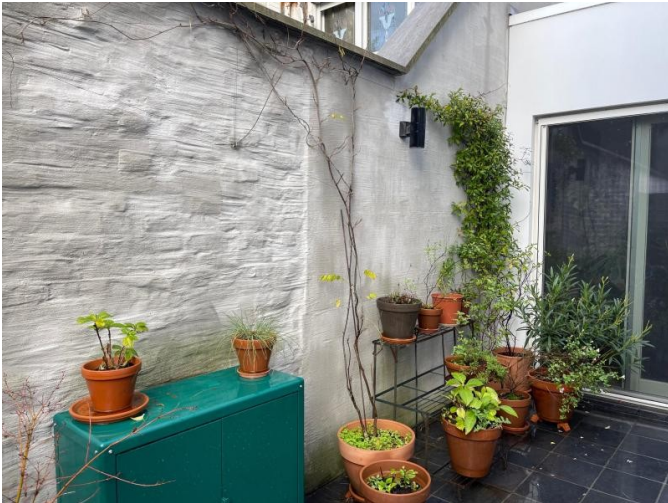
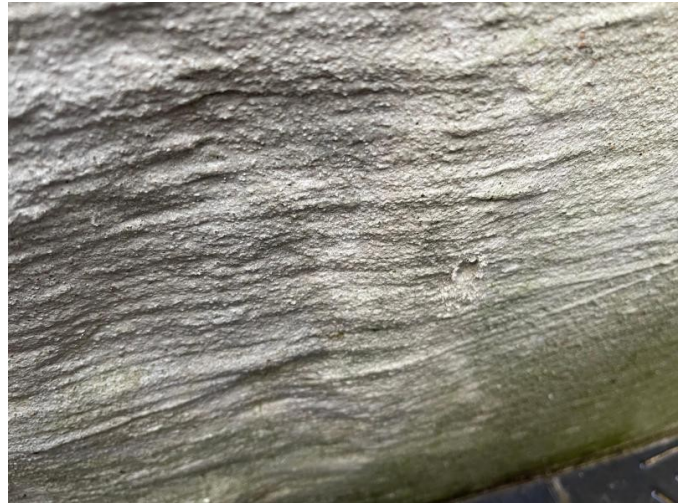
## Fiche 4: Cementgebonden crepi

Geen asbest

| # | Type | Referentie | Resultaat |
|---|---|---|---|
| 4.1 | Mengmonster | 703 | Geen asbest |

| Opmerking | <p>De hoeveelheden zijn een benadering op basis van opmetingen ter plaatse.</p> <p>Indien het staal negatief is: de vaststelling dat deze toepassing asbestveilig is, is gebaseerd op een mengstaal, welke door een erkend labo werd geanalyseerd. Dit geeft slechts een indicatie van de asbestveilige toestand bij de monsterpunten. Bij sloop of grondige werken en bij het (plaatselijk) verwijderen of herstellen van het crepi wordt aangeraden om bijkomende stalen af te nemen van elk onderdeel dat wordt gesaneerd.</p> |

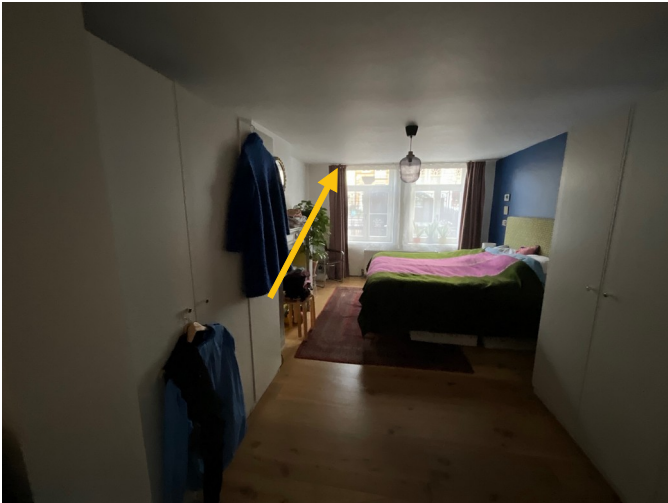
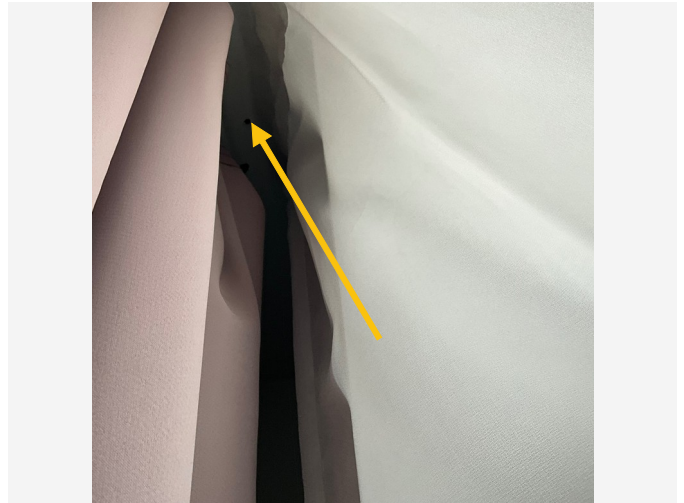
## Fiche 5: Plafonds: pleisterwerk

Geen asbest

| # | Type | Referentie | Resultaat |
|---|---|---|---|
| 5.1 | Mengmonster | 201 | Geen asbest |

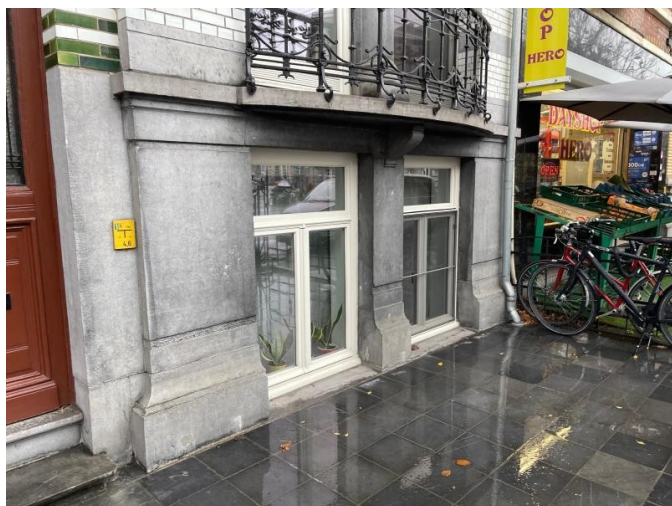
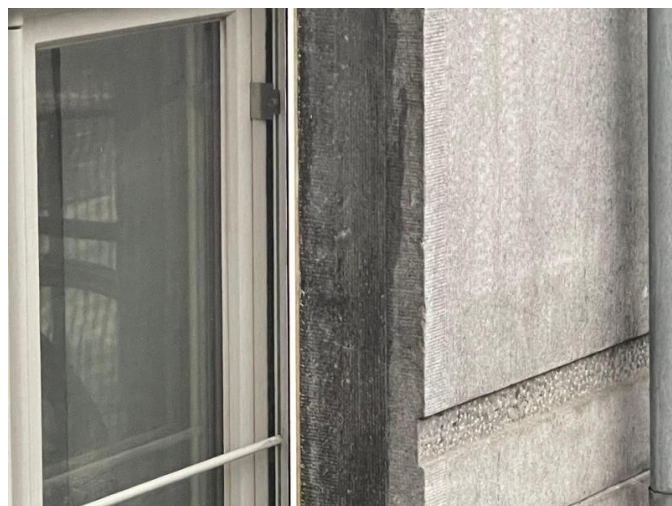
### Fiche 6: Mastiek

| Beschrijving | Notitie | Terug te vinden op plannen |
|---|---|---|
| Fiche 6: Mastiek | De afkitting aan de ramen en deuren was geen mastiek | - |
