# Asbestinventarisat attest

Kortrijksepoortstraat 33, 9000 Gent

Attestnummer : 20251117-000009.000

Uitgegeven op : 17.11.2025

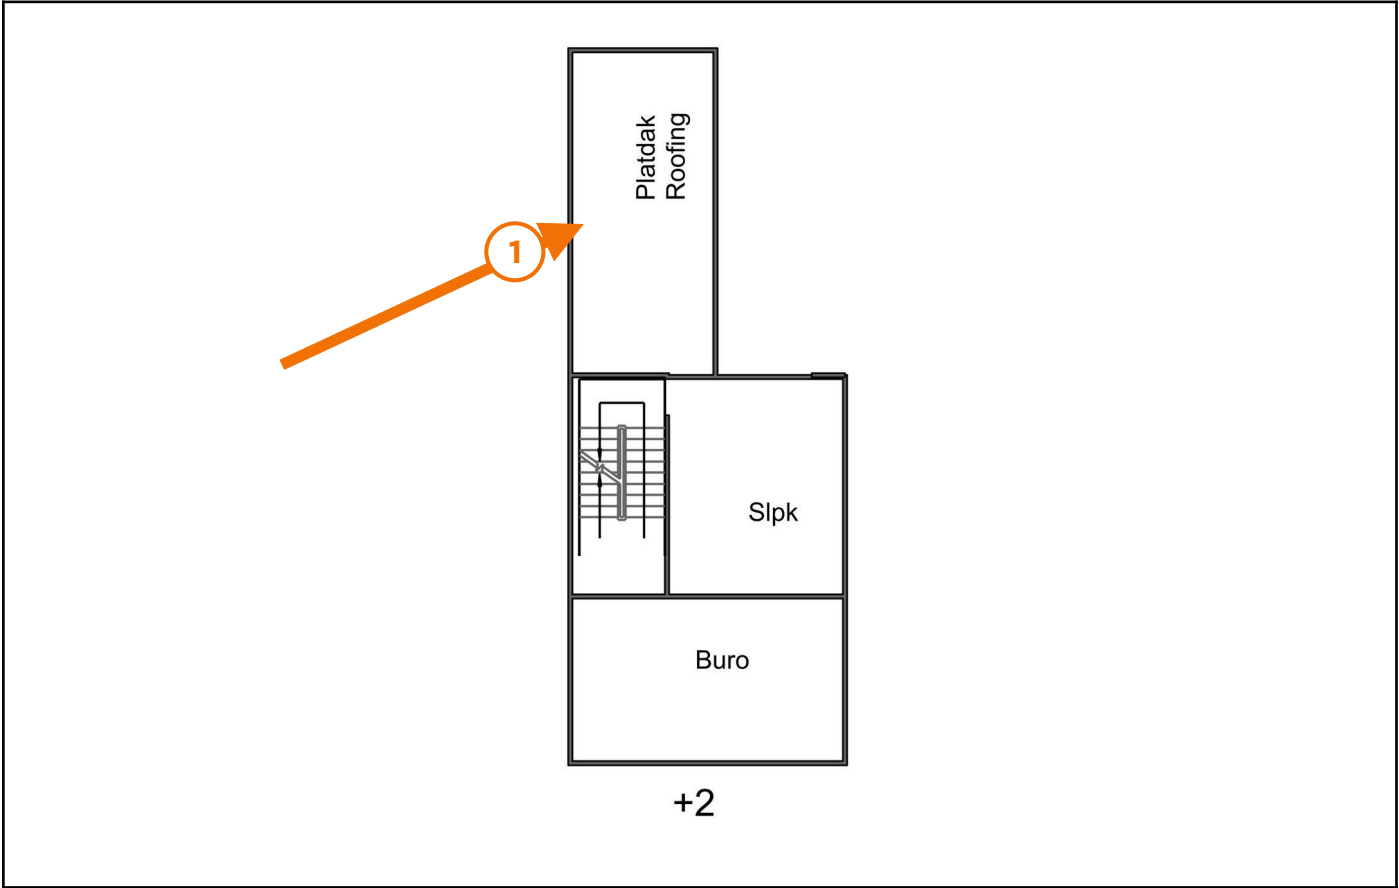
# Plan 1.1: Schema woning +2

| Beschrijving | Type | Actie |
|---|---|---|
| 1. Schouwpijp | Asbestmateriaal | <a href="#">Verwijderen</a> |

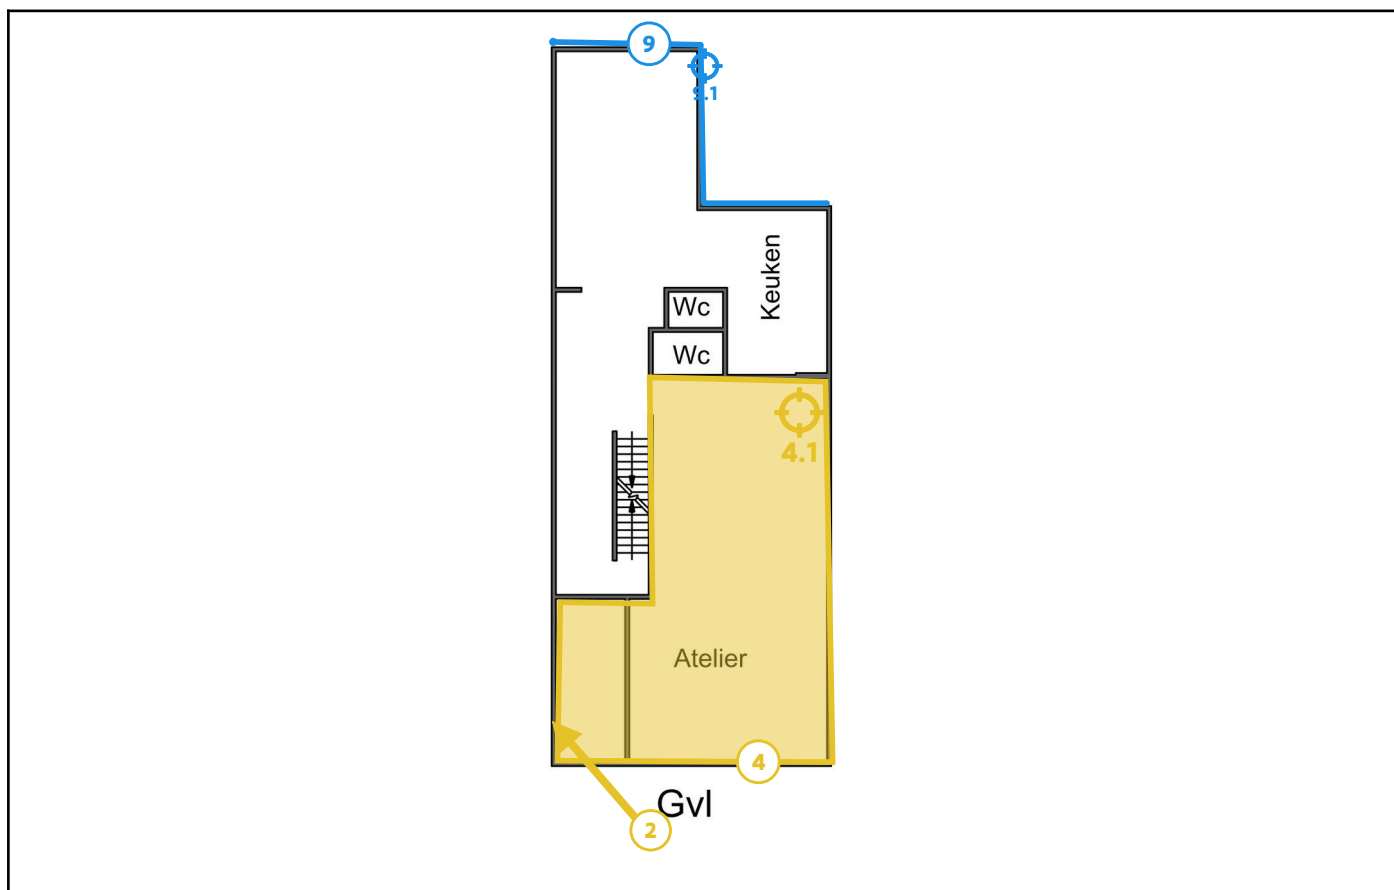
## Plan 1.2: Schema woning gvl

| Beschrijving | Type | Actie |
|---|---|---|
| 2. Bakeliet elektriciteitskast netbeheerder. | Asbestmateriaal | Zorgvuldig beheren |
| 4. Plafonds: asbesthoudende beplating. | Asbestmateriaal | Zorgvuldig beheren |

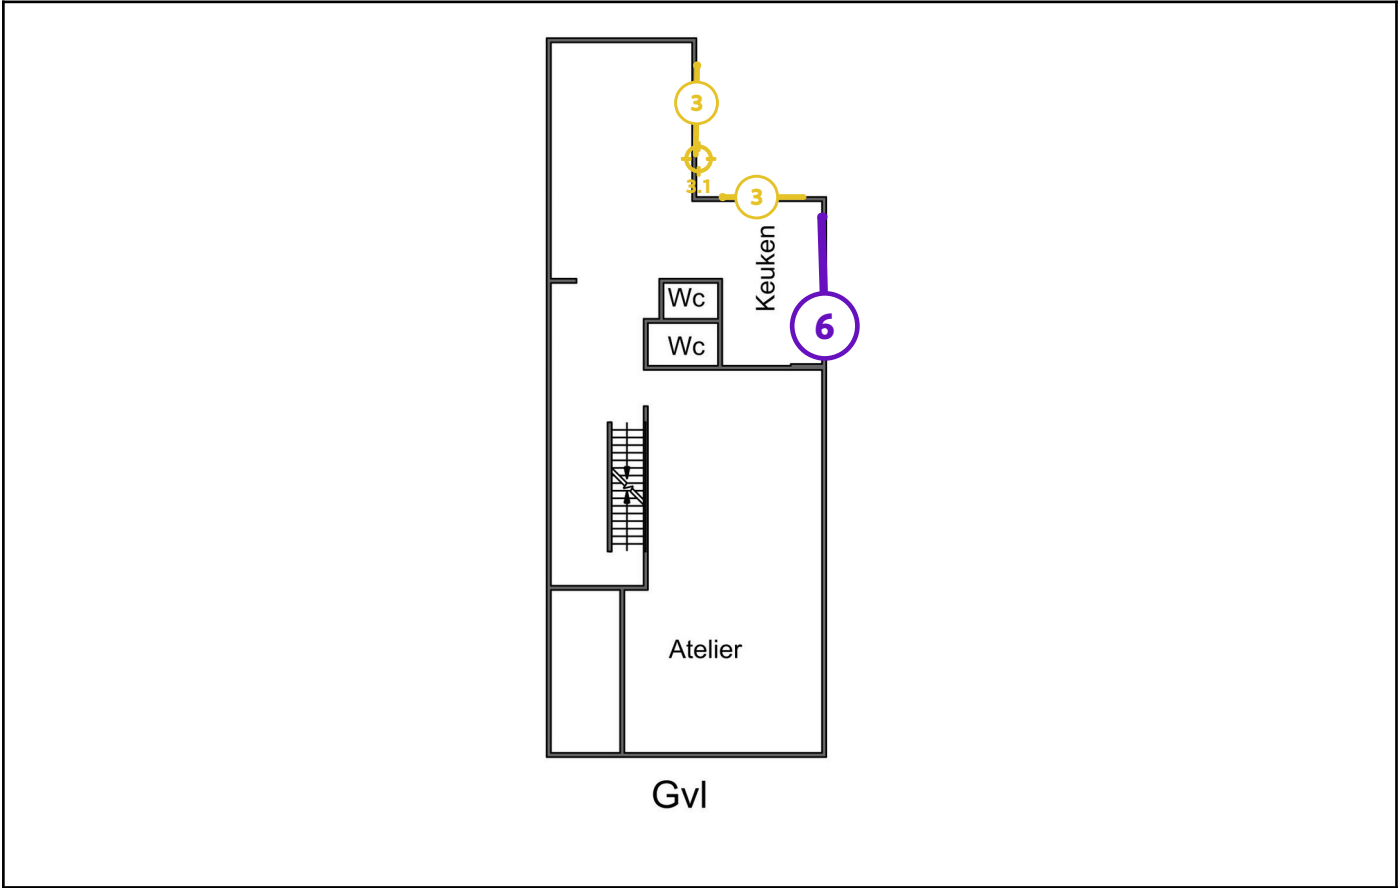
# Plan 1.3: Schema woning gvl

| Beschrijving | Type | Actie |
|---|---|---|
| 3. Raamdorpels buiten | Asbestmateriaal | Zorgvuldig beheren |

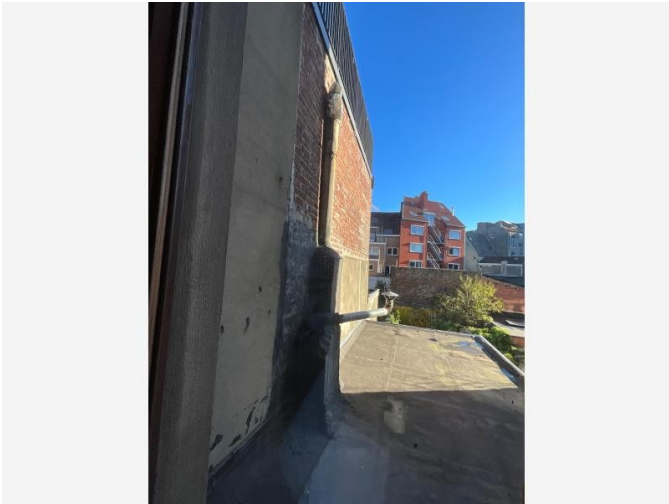
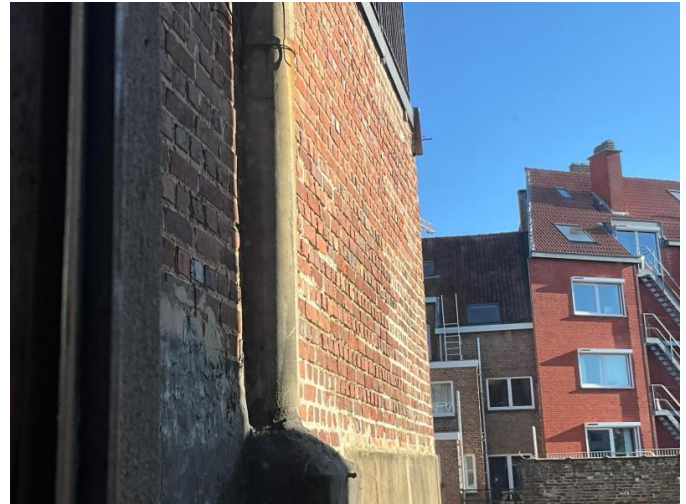
Het asbestmateriaal valt onder de mijlpaal van 2034.

Verwijderen

| Eindbeoordeling materiaalrisico | Laag materiaalrisico en/of verlaagde kans op vezelvrijgave |

| Asbestsoort (vezeltype) | Crocidoliet aanwezig |
| Toestand van het materiaal | Licht beschadigd, licht verweerd. Intact calciumsilicaatmateriaal of categorie III 'gebondenheid' |

| Beschrijving | Schouwpijp |

- Zorg voor een veilig beheer. Vermijd het beschadigen van het asbestmateriaal. Controleer de toestand jaarlijks op wijzigingen.

- Eenvoudige handelingen: mag via doe-het-zelf of door werknemer(s) met opleidingsattest eenvoudige handelingen  
Indien u dit als doe-het-zelver wenst te verwijderen dient u de nodige voorzorgsmaatregelen te nemen:

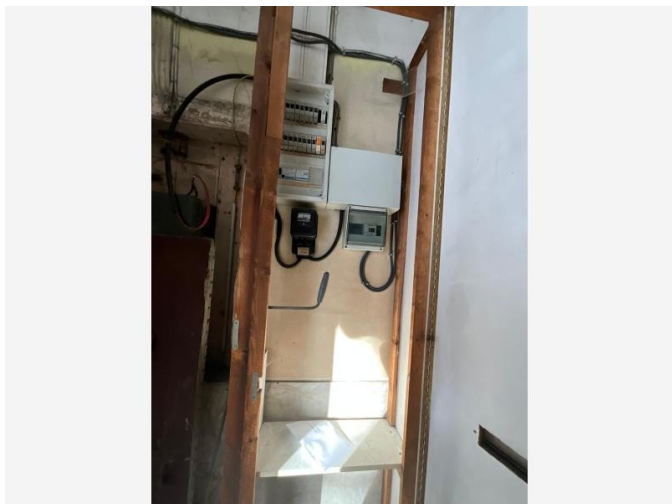
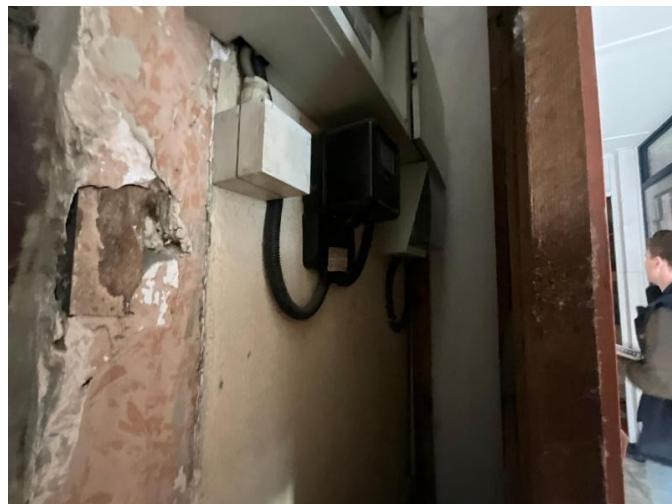
Het asbestmateriaal valt onder de mijlpaal van 2040.

Zorgvuldig beheren

| Eindbeoordeling materiaalrisico | Laag materiaalrisico en/of verlaagde kans op vezelvrijgave |

| Toestand van het materiaal | Onbeschadigd, niet verweerd |

| Beschrijving | Bakeliet elektriciteitskast netbeheerder. |

- Zorg voor een veilig beheer. Vermijd het beschadigen van het asbestmateriaal. Controleer de toestand jaarlijks op wijzigingen.

- Eenvoudige handelingen: mag via doe-het-zelf of door werknemer(s) met opleidingsattest eenvoudige handelingen  
Deze toepassing mag enkel door de netbeheerder worden verwijderd.

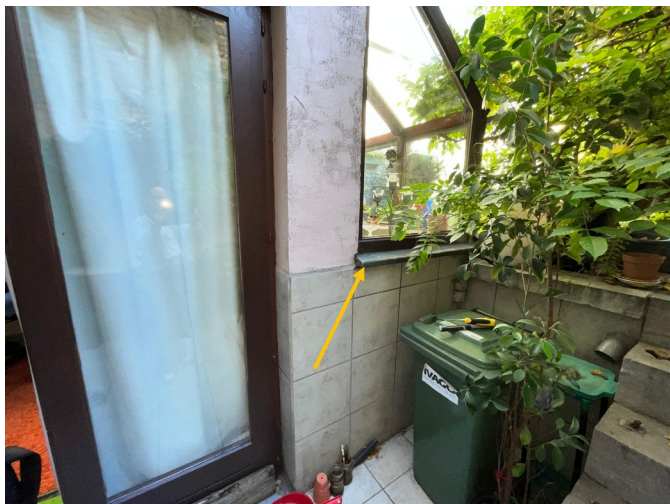
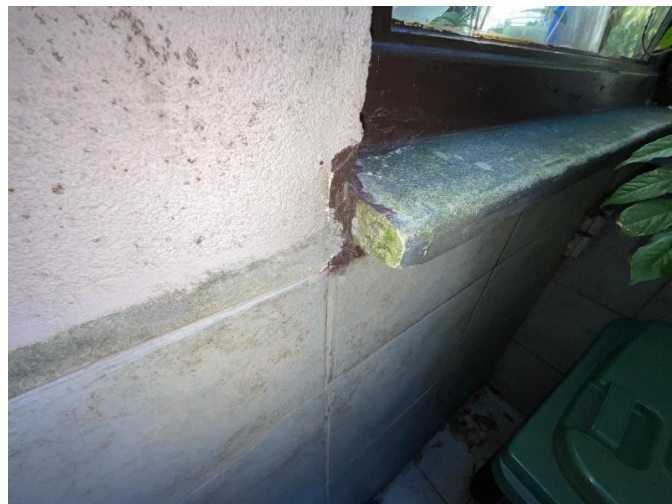
Het asbestmateriaal valt onder de mijlpaal van 2040.

Zorgvuldig beheren

| Eindbeoordeling materiaalrisico | Laag materiaalrisico en/of verlaagde kans op vezelvrijgave |

| Asbestsoort (vezeltype) | Alleen chrysotiel |
| Toestand van het materiaal | Licht beschadigd, licht verweerd. Intact calciumsilicaatmateriaal of categorie III 'gebondenheid' |

| # | Type | Referentie | Resultaat |
|---|---|---|---|
| 3.1 | Puntmonster | 010 | Chrysotiel |

| Beschrijving | Raamdorpels buiten |

- Zorg voor een veilig beheer. Vermijd het beschadigen van het asbestmateriaal. Controleer de toestand jaarlijks op wijzigingen.
- Voer bijkomende staalname(s) uit.

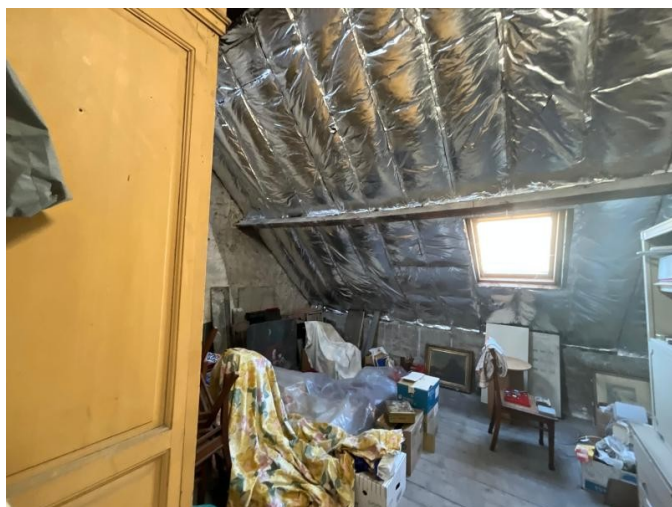
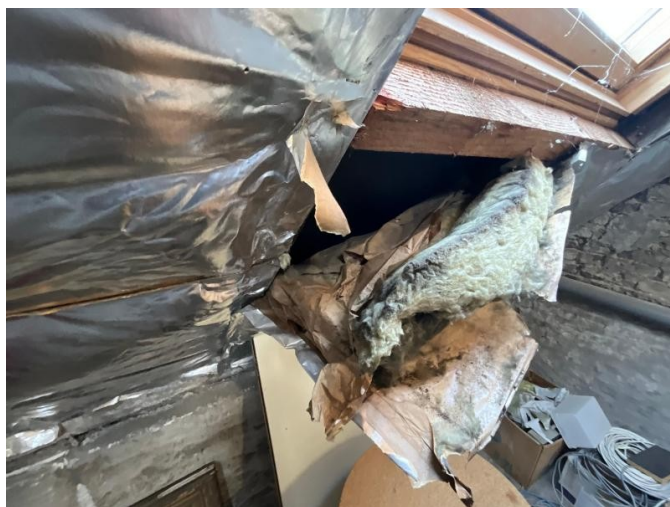
### Fiche 14: Onderdak

| Beschrijving | Notitie | Terug te vinden op plannen |
|---|---|---|
| Fiche 14: Onderdak | Het dak werd op meerdere plaatsen gecontroleerd naar het onderdak toe en er werd op deze plaatsen geen asbesthoudend onderdak aangetroffen, dit betekend echter niet dat dit op andere plaatsen eveneens zo is. Daarom wordt er geadviseerd om bij renovaties aan het dak dit verder te onderzoeken en bijkomende staalnames te nemen. | Plan 1.10: Schema woning +3 |
