# Asbestinventarisatetest

Zandvoordestraat 136, 9052 Gent

Attestnummer : 20250907-000025.000

Uitgegeven op : 07.09.2025

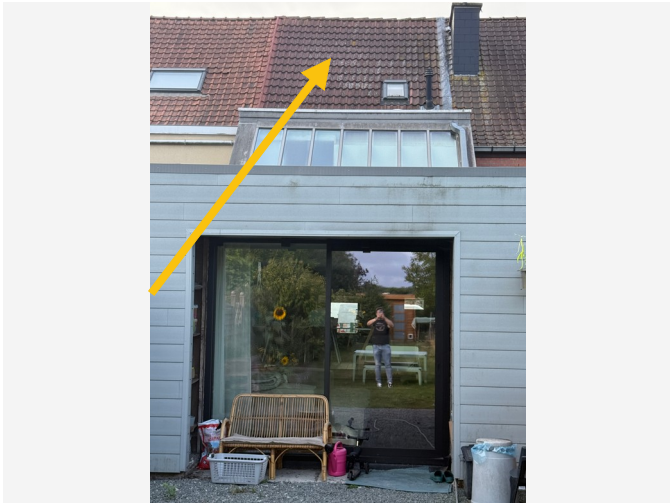
Situeringsfoto

**Reden:** Het te onderzoeken materiaal situeert zich hoger dan 3,50 m te rekenen vanaf een veilige ondergrond

**Uitleg van de asbestdeskundige:** Het onderdak is niet waarneembaar vanwege de hoogte, die meer dan 3,5 meter bedraagt. Door de afwerkingsgraad aan de binnenzijde van de bovenste verdieping is het onderdak niet zichtbaar of inspecteerbaar. We hebben geprobeerd een dakpan op te tillen om het onderdak te inspecteren, maar dit is niet gelukt. Alleen destructief onderzoek kan bepalen of het onderdak al dan niet asbesthoudend is (type menuiserite).

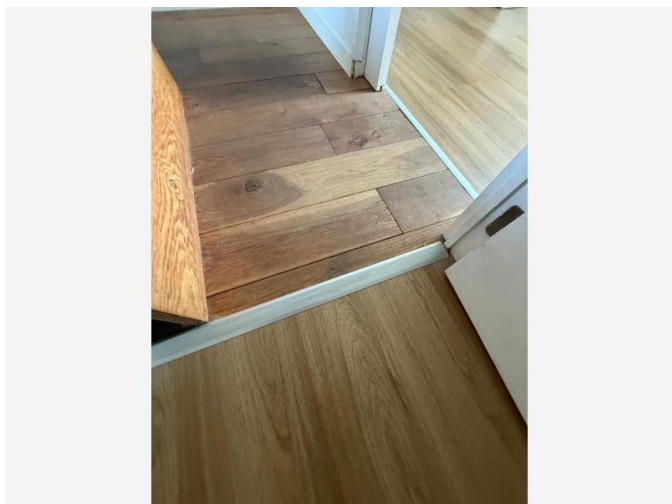
Vrije foto

De vloeren zijn niet asbestverdacht en in goede staat zonder beschadigingen. Laminaat, parket, keramische tegels en natuursteen vloeren zijn nooit asbesthoudend!

Niet mogelijk om vloer te bemonsteren of onderzijde te inspecteren. Niet mogelijk oordeel te vellen over onderliggende toepassingen zonder destructief onderzoek.

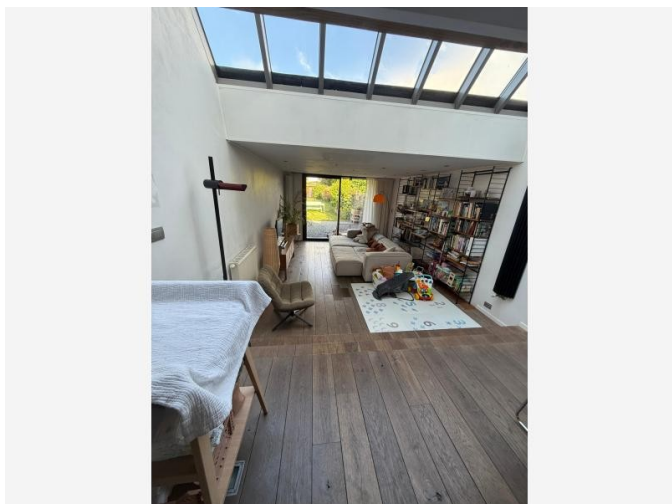
Vrije foto

Woning onderging een verschillende renovatie in 2001, 2012, 2017 2023. Visueel en auditief vastgesteld dat de werken zijn uitgevoerd; de voorafgaande bewijsdocumenten zijn opgeladen in het dossier.

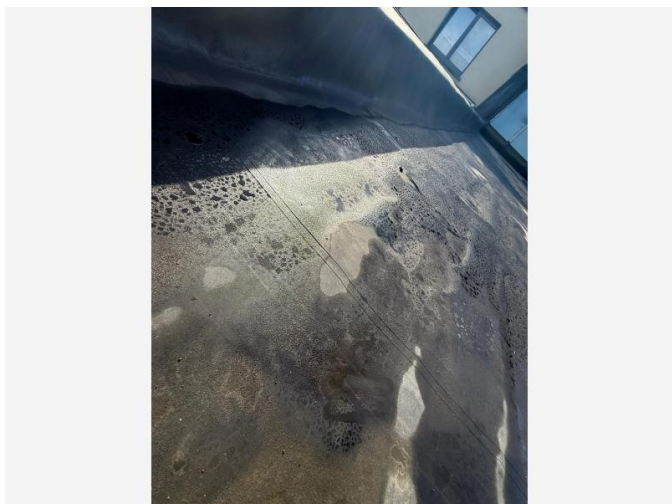
Vrije foto

De platte daken zijn afgewerkt met EPDM, een materiaal dat niet asbestverdacht is. Er is echter geen zicht op eventuele oudere dakbedekkingen die zich daaronder kunnen bevinden. Het detecteren hiervan valt onder destructief onderzoek, wat niet vereist is voor het opstellen van een attest.

Wees wel attent: indien werkzaamheden aan de onderste lagen of renovaties aan het dak worden uitgevoerd, bestaat de mogelijkheid dat er nog asbestverdachte onderlagen aanwezig zijn, zeker als de constructie werd opgetrokken voor 2001. Bij renovaties is het altijd aan te raden om een asbestdeskundige in te schakelen voor een destructief onderzoek van de betreffende ruimte of ruimtes.

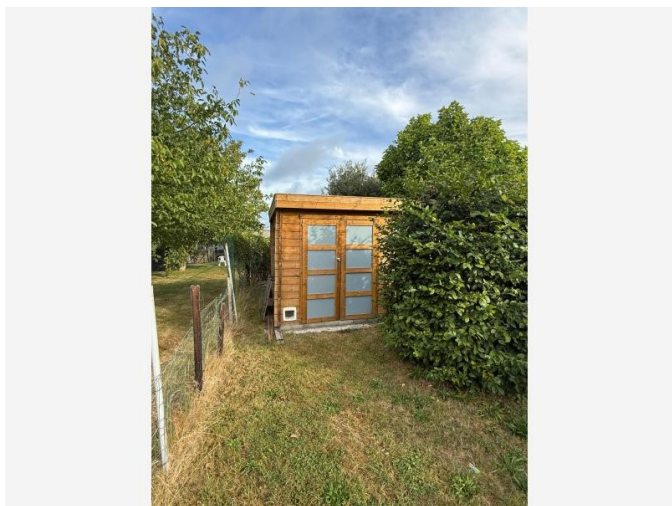
Vrije foto

Het tuinhuis is geïnspecteerd en er zijn geen zichtbare asbestverdachte toepassingen gevonden. Deskundige kan geen uitspraak doen over onder of achterliggende toepassingen zonder destructieve handelingen.

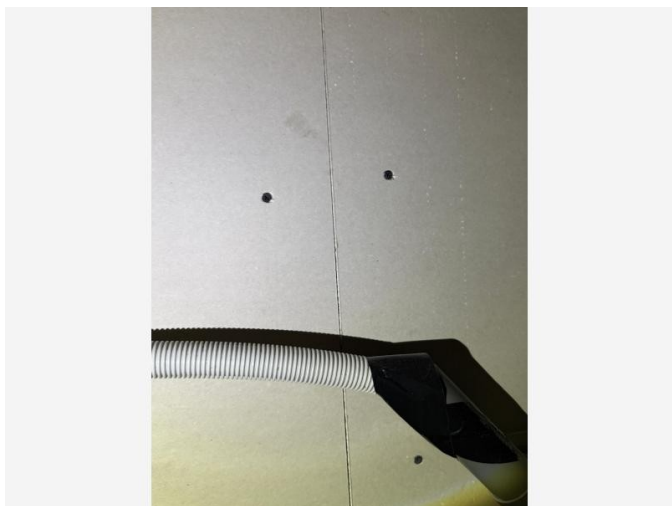
Vrije foto

Al de muren in de woning zijn afgewerkt met gipsplaten. Gipsplaten zijn niet asbestverdacht. Er kan echter geen uitspraak worden gedaan over achterliggende en verborgen toepassingen. Het is niet mogelijk om achterliggende toepassingen te inspecteren zonder destructieve handelingen.

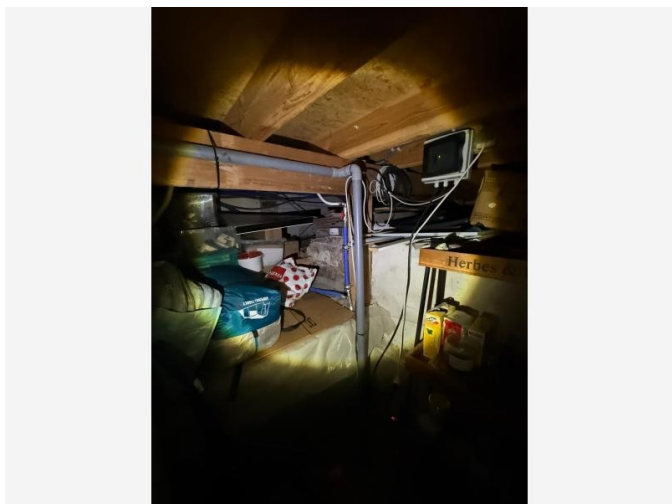
Vrije foto

De privatieve kelder dat toebehoort aan het appartement is geïnspecteerd en er zijn geen asbestverdachte toepassingen gevonden. Deskundige kan geen uitspraak doen over onderliggende en/of achterliggende toepassingen zonder destructief onderzoek.

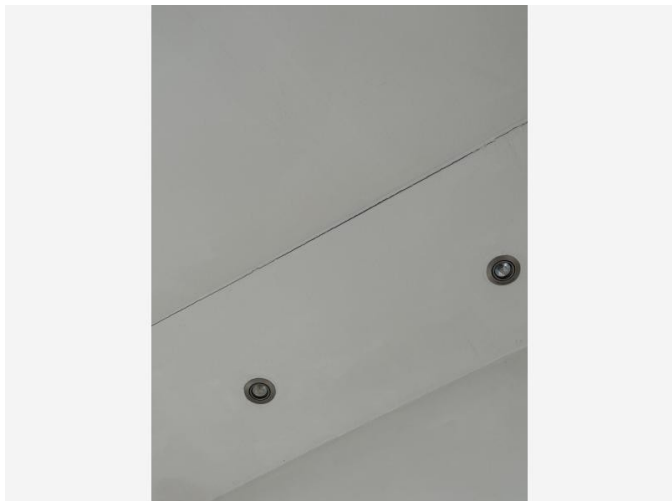
Vrije foto

De plafonds zijn gemaakt van niet-asbestverdachte materialen (bijvoorbeeld laminaat, hout, gyproc, ...), deze toepassingen zijn niet asbestverdacht. We hebben echter niet kunnen vaststellen of er mogelijk asbestverdachte of asbesthoudende materialen achter deze toepassingen aanwezig zijn. Bij renovatie of sloop is het aangeraden om een destructief onderzoek te laten uitvoeren van deze toepassingen.
