Asbestinventarisatetest

Visserij 173, 9000 Gent

Attestnummer : 20250807-000121.000

Uitgegeven op : 07.08.2025

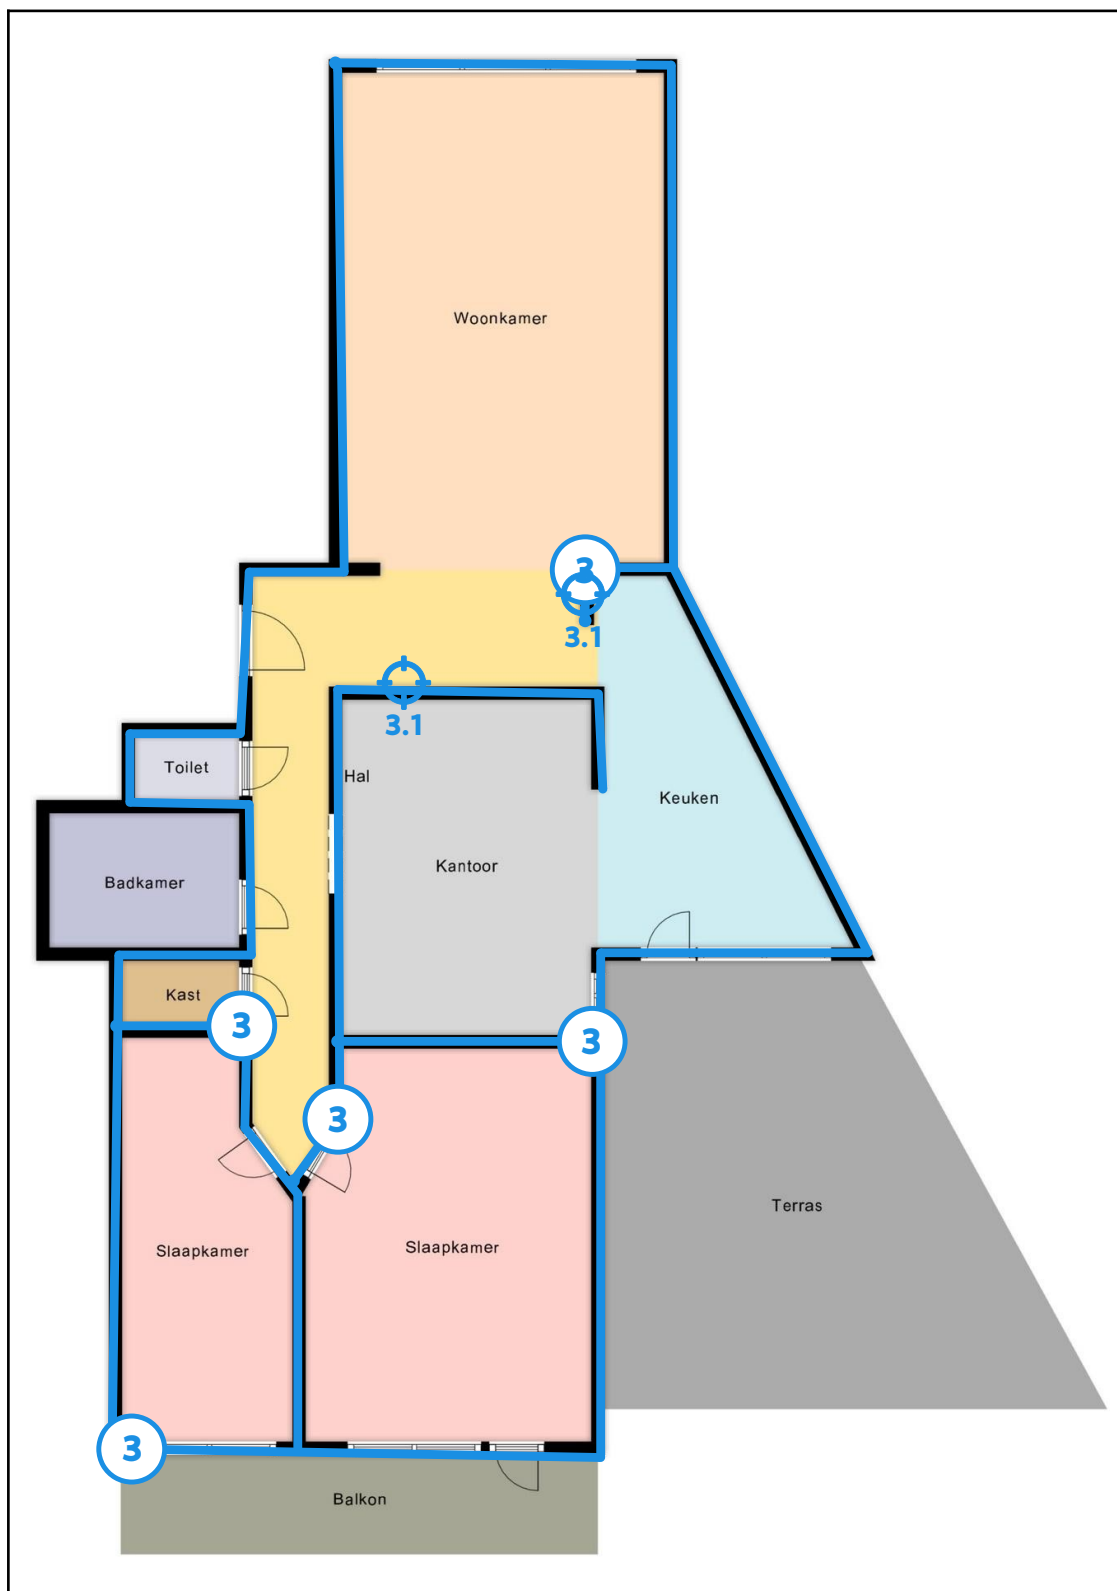
Plan 1.1: APP 1

3. Pleisterwerk wanden	Geen asbest	-
3.1 Code: MM01	Mengmonster	-

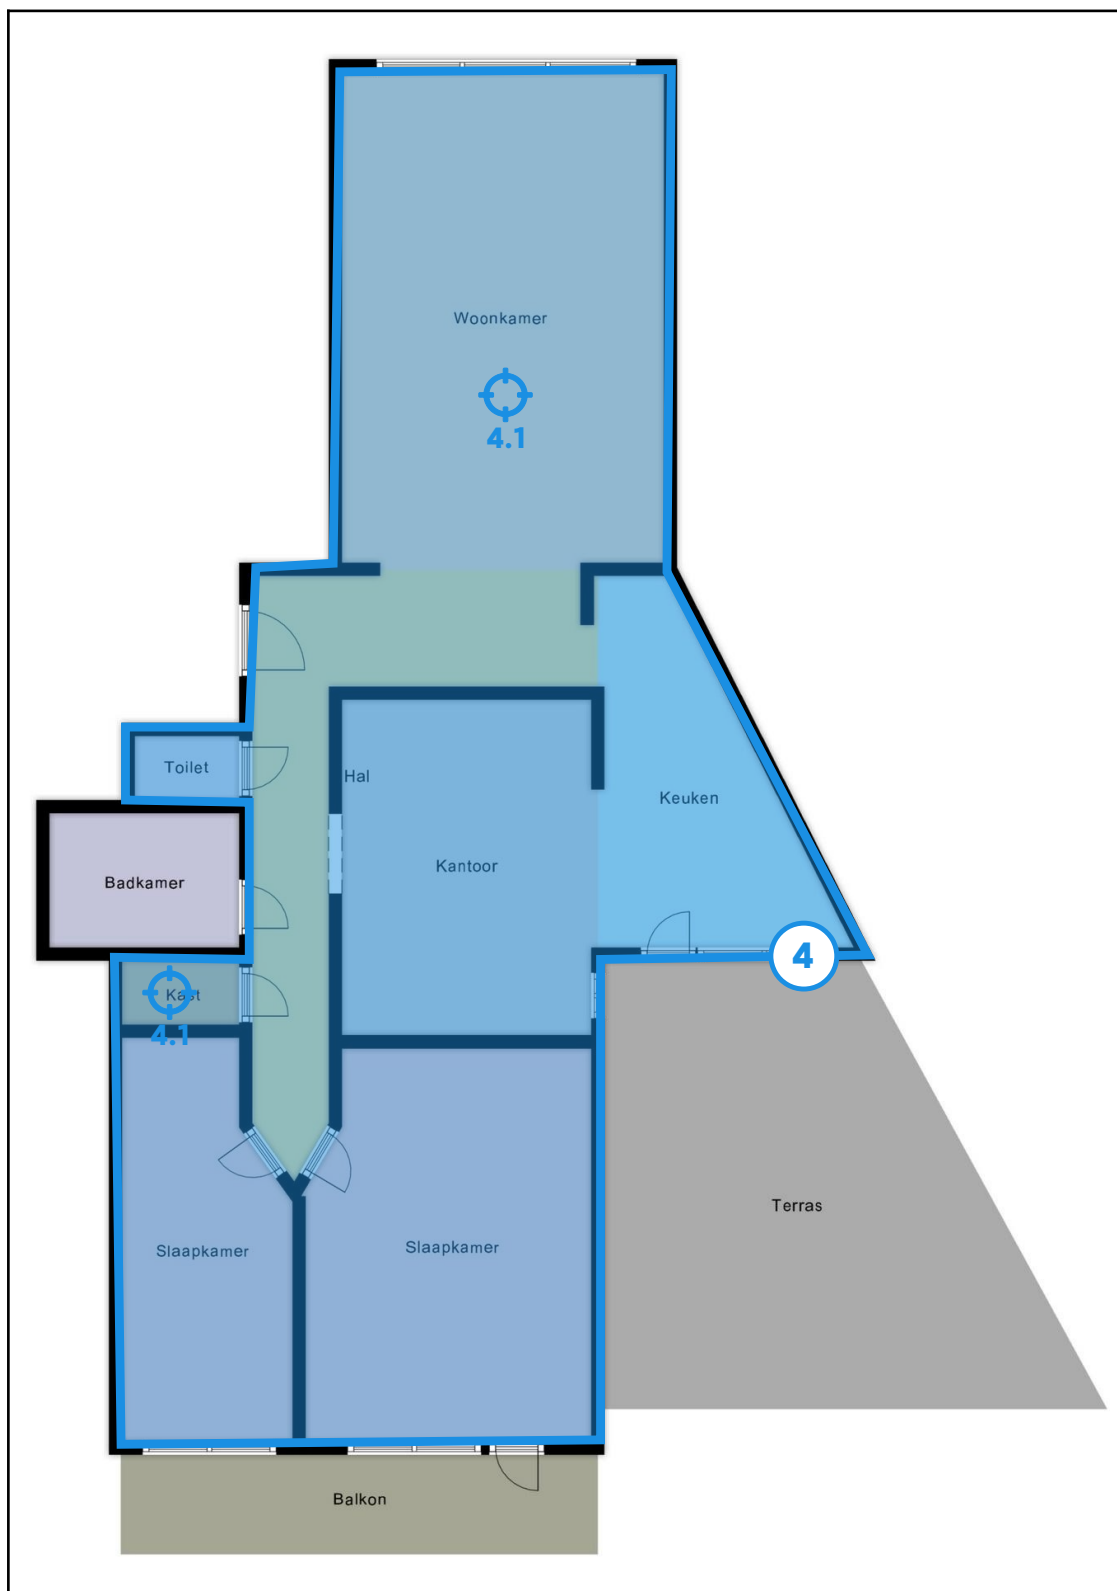
Plan 1.2: APP 1

4. Pleisterwerk plafond	Geen asbest	-
4.1 Code: MM02	Mengmonster	-

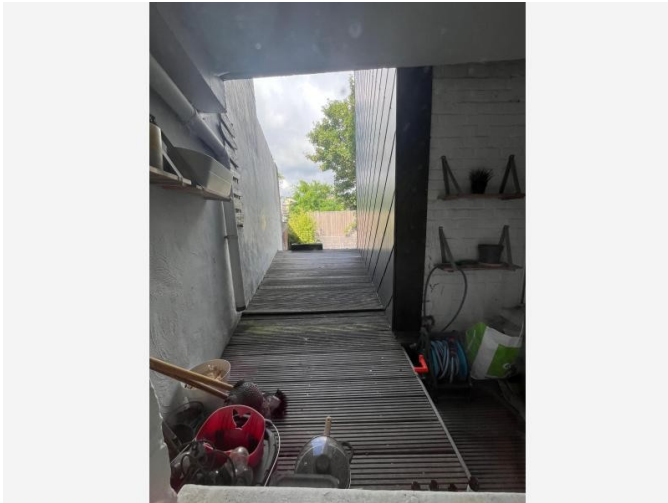
Vrije foto

Het terras is afgewerkt met houten planken. Deze toepassing is niet asbestverdacht. Hou er rekening mee dat er onder het huidige materiaal, steeds een andere toepassing kan aanwezig zijn die wel asbestverdacht is (bv roofing). Om dit na te gaan zou er aanvullend en destructief onderzoek nodig zijn. Dit valt echter buiten de opdracht van de deskundige.

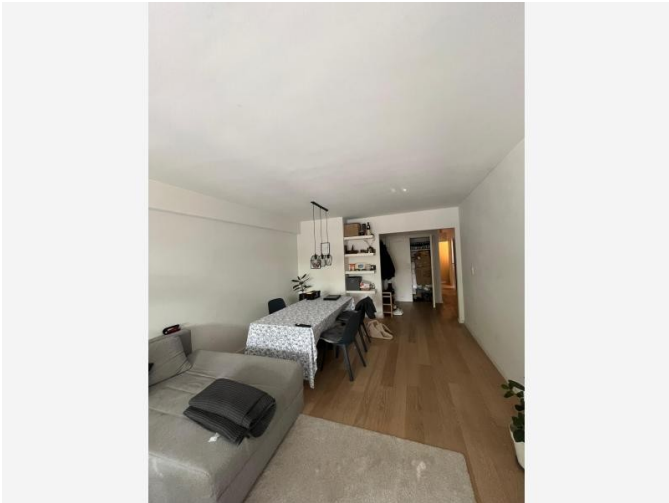
Vrije foto

Het appartement onderging in 2016 een renovatie (vloer, badkamer, keuken, pleisterwerk, ...). Deze nieuwe toepassingen zijn niet asbestverdacht. Hou er rekening mee dat er onder het huidige materiaal, steeds een andere toepassing kan aanwezig zijn die wel asbestverdacht is (bv pleisterwerk, oude faïence, ...). Om dit na te gaan zou er aanvullend en destructief onderzoek nodig zijn. Dit valt echter buiten de opdracht van de deskundige.

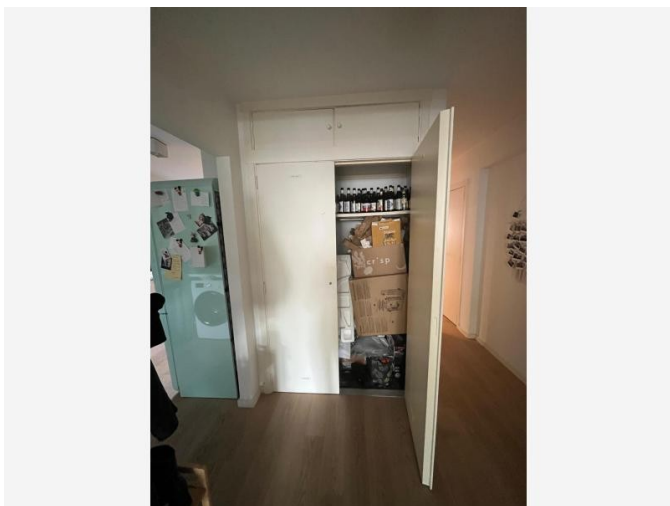
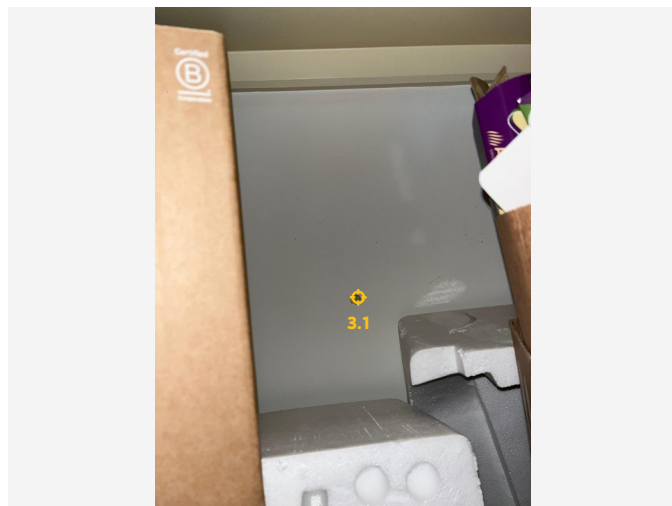
Geen asbest

#	Type	Referentie	Resultaat
3.1	Mengmonster	MM01	Geen asbest

Beschrijving	Pleisterwerk wanden
Omgeving	Binnen
Primaire drager	Binnenwand
Bindmiddel van materiaal	Gips - kalk
Gebondenheid op basis van bindmiddel	Niet-hechtgebonden
Hoeveelheid (oppervlakte - dikte - aantal)	• 110,00 m ² - 1,00 cm - 1 stuk
Totaal volume	1,10 m ³
Identificatiemethode	Vaststelling met monstername
Destructieve handeling voor identificatie	Nee
Opmerking	De hoeveelheid is een inschatting van de deskundige op basis van de genomen afmetingen, dit is geen exacte berekening.

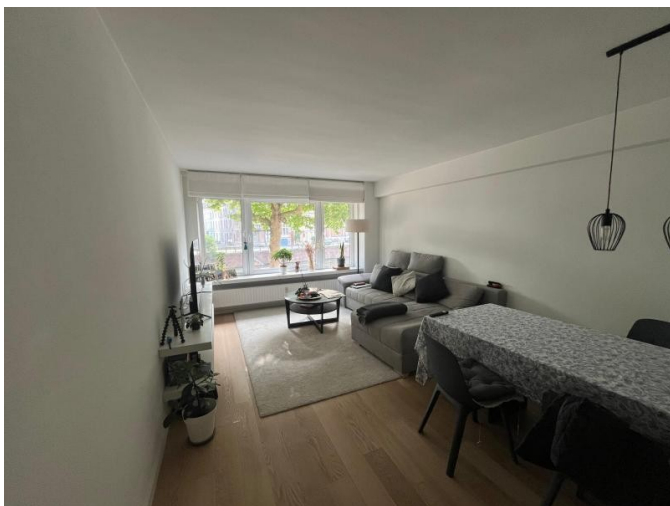
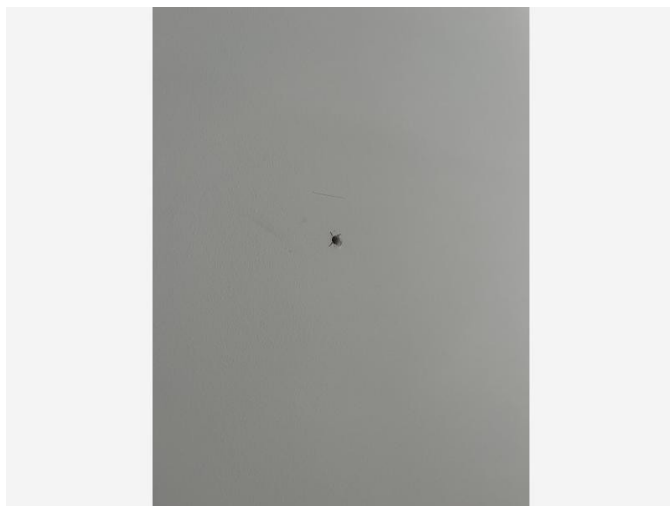
Fiche 4: Pleisterwerk plafond

Geen asbest

#	Type	Referentie	Resultaat
4.1	Mengmonster	MM02	Geen asbest

Beschrijving	Pleisterwerk plafond
Omgeving	Binnen
Primaire drager	Plafond
Bindmiddel van materiaal	Gips - kalk
Gebondenheid op basis van bindmiddel	Niet-hechtgebonden
Hoeveelheid (oppervlakte - dikte - aantal)	• 90,00 m ² - 1,00 cm - 1 stuk
Totaal volume	0,90 m ³
Identificatiemethode	Vaststelling met monstername
Destructieve handeling voor identificatie	Nee
Opmerking	De hoeveelheid is een inschatting van de deskundige op basis van de genomen afmetingen, dit is geen exacte berekening.
