Asbestinventarisatetest

Karperstraat 25, 9800 Deinze

Attestnummer : 20250819-000393.001

Uitgegeven op : 19.08.2025

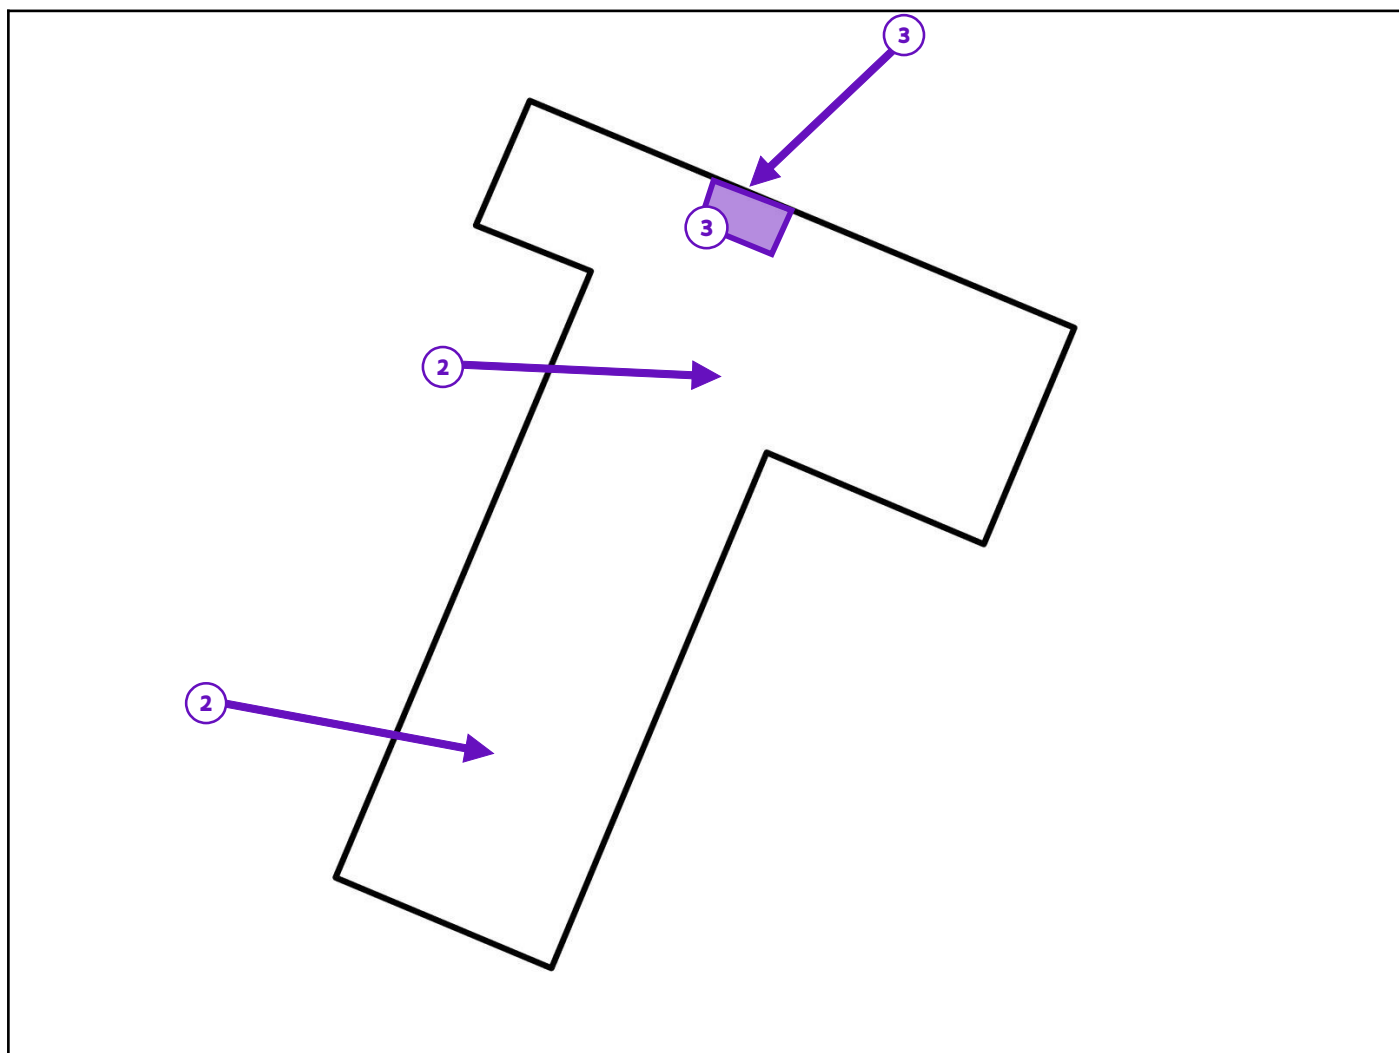
Plan 1.1: Hoofdgebouw plan

Beschrijving	Type	Actie
2. Schouw niet inspecteerbaar	Beperking	-
3. Dak uitbouw te hoog.	Beperking	-

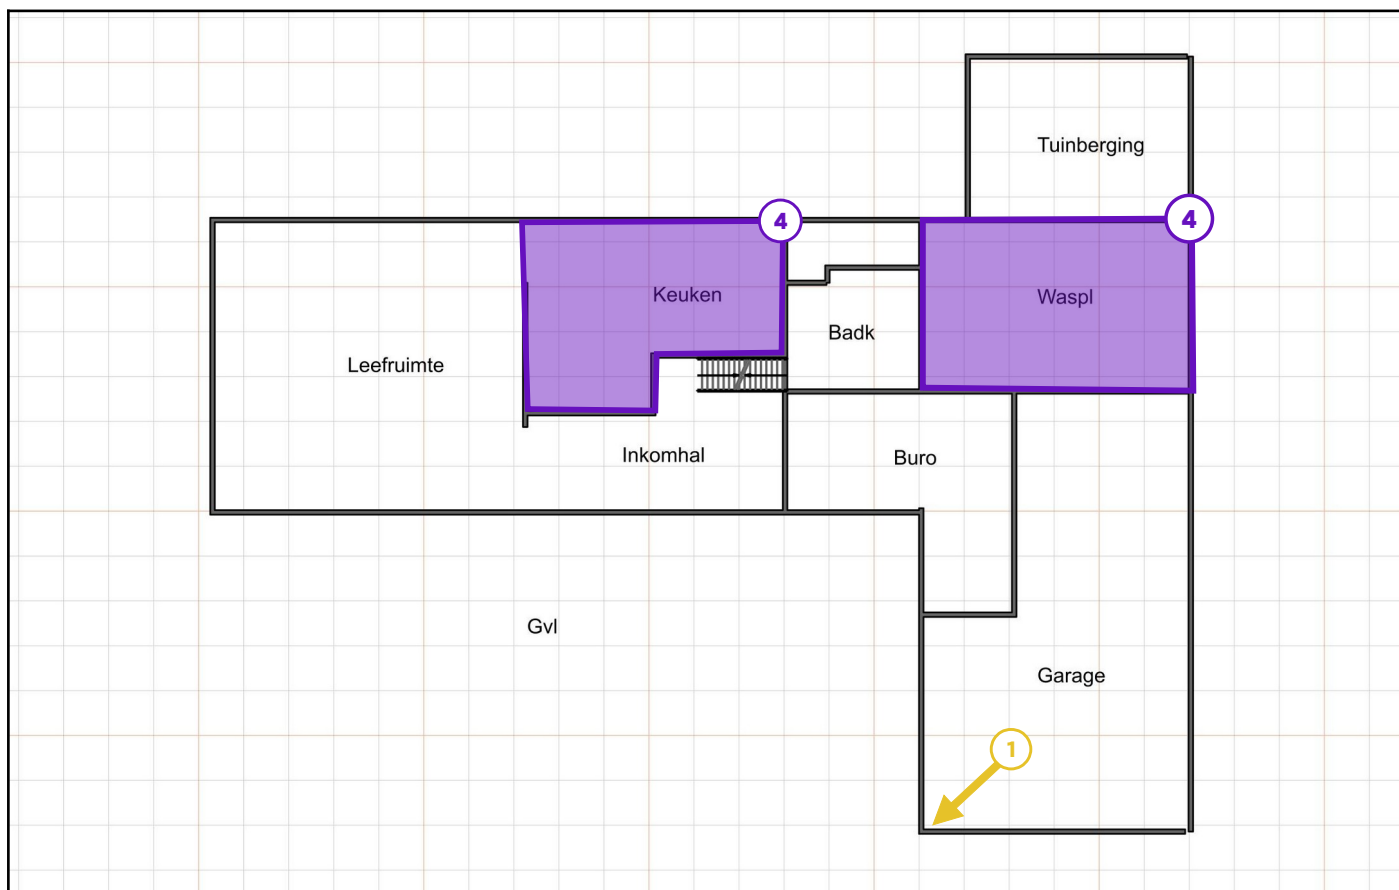
Plan 1.3: Schema woning gvl

Beschrijving	Type	Actie
1. Bakeliet electra	Asbestmateriaal	Zorgvuldig beheren
4. Plafonds: gipskarton beplating	Advies	-

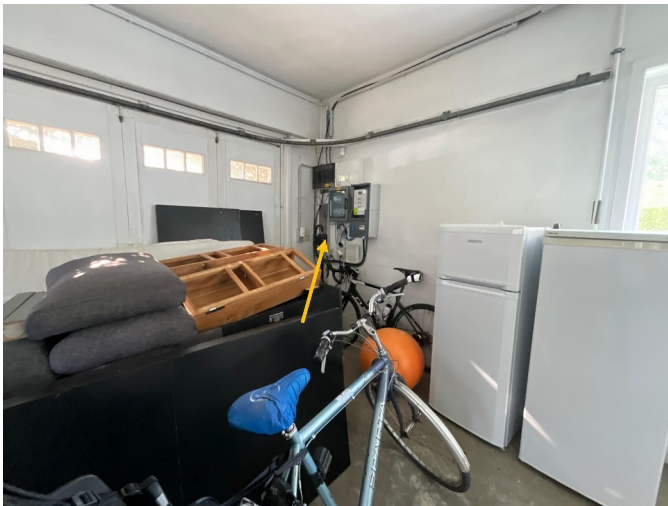
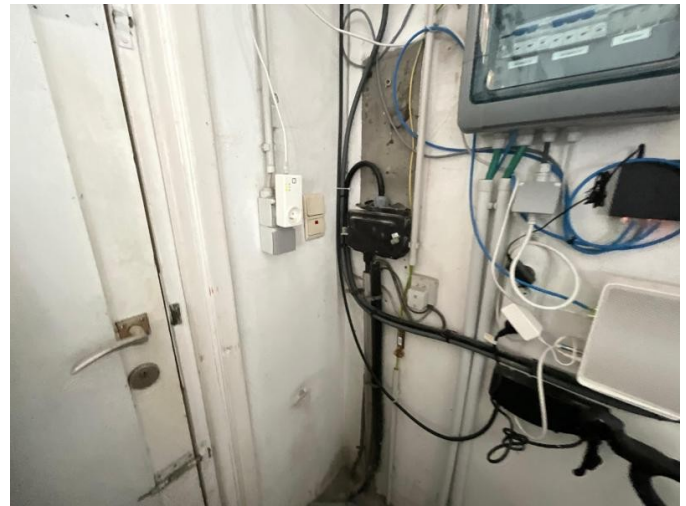
Het asbestmateriaal valt onder de mijlpaal van 2040.

Zorgvuldig beheren

Eindbeoordeling materiaalrisico	Laag materiaalrisico en/of verlaagde kans op vezelvrijgave
---------------------------------	--

Gebondenheid	Categorie 1: hechtgebonden in oorsprong
Asbestsoort (vezeltype)	Crocidoliet aanwezig
Asbestconcentratie	Laag (< 50%)
Afschermingsgraad van het gehele materiaal	Geheel of deels (ook) vrij aan de binnenlucht
Toestand van het materiaal	Onbeschadigd, niet verweerd

Beschrijving	Bakeliet electra
Omgeving	Binnen
Primaire drager	Communicatie en elektrische infrastructuur en uitrusting
Asbestmateriaal	Plaat, paneel, tablet - Type Bakeliet
Bindmiddel van asbestmateriaal	Kunststof of -hars
Gebondenheid op basis van bindmiddel	Hecht
Hoeveelheid (oppervlakte - dikte - aantal)	<ul style="list-style-type: none">• 0,20 m² - 2,00 cm - 1 stuk
Totaal volume	0,004 m ³
Eenvoudig bereikbaar	Ja
Bevestigingswijze	<ul style="list-style-type: none">• Geschroefd
Identificatiemethode	Vaststelling zonder monstername
Destructieve handeling voor identificatie	Nee

- Zorg voor een veilig beheer. Vermijd het beschadigen van het asbestmateriaal. Controleer de toestand jaarlijks op wijzigingen.

- Eenvoudige handelingen: mag via doe-het-zelf of door werknemer(s) met opleidingsattest eenvoudige handelingen
Indien u dit als doe-het-zelver wenst te verwijderen dient u de nodige voorzorgsmaatregelen te nemen:

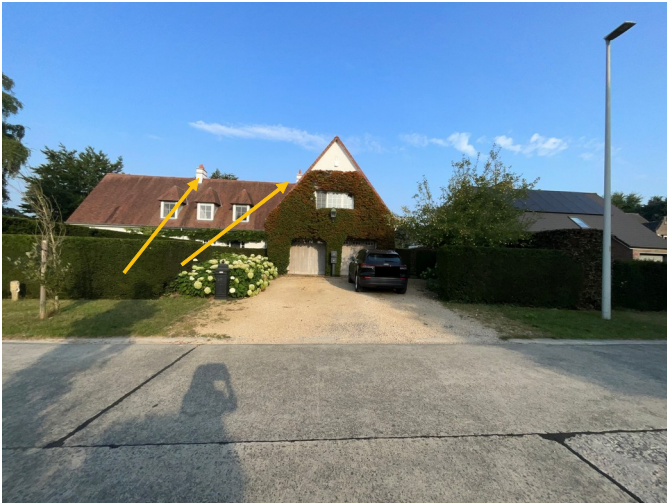
Situeringfoto

Tijdelijke beperking

Reden: Het te onderzoeken materiaal situeert zich hoger dan 3,50 m te rekenen vanaf een veilige ondergrond

Uitleg van de asbestdeskundige: In deze schouw kunnen waarneembare asbestverdachte materialen aanwezig zijn. Door de hoogte is het niet mogelijk om deze schouw in detail te bekijken.

Dit geldt zowel voor de bovenzijde als de binnenkant van de schouw.

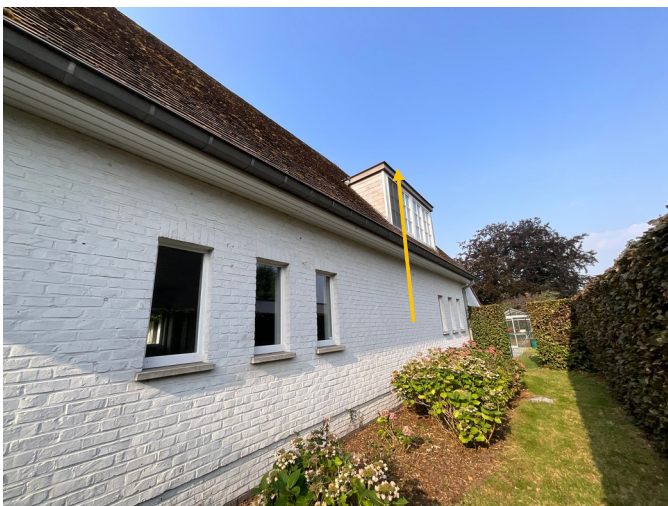
Situeringfoto

Tijdelijke beperking

Reden: Het te onderzoeken materiaal situeert zich hoger dan 3,50 m te rekenen vanaf een veilige ondergrond

Uitleg van de asbestdeskundige: Daar het dak hoger is dan 3,5 meter boven grondniveau is, valt het onderzoek van dit dak buiten het wettelijk kader van de inspectie. Bij renovatie of verbouwing wordt aangeraden om het dak na te kijken en eventueel staalnames te laten uitvoeren.

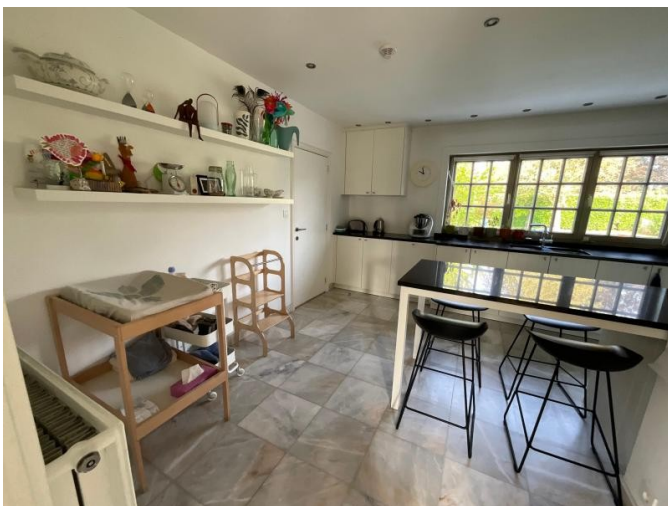
Vrije foto

Verschillende plafonds bestaan uit gipskartonbeplating. Binnen het kader van een niet-destructief onderzoek konden de achterliggende lagen niet worden geanalyseerd. Enkel door deze te verwijderen of door een destructief onderzoek kunnen de achterliggende lagen geanalyseerd worden. De smeerlagen tussen de gipskartonplaten kon niet worden vastgesteld, en dienen bij sanering bemonsterd te worden ingeval er twijfel is dat ze aangebracht zijn voor 2001. Bij vernieuwing van deze binnenschil wordt aanbevolen om nieuw monsternamen te laten nemen.

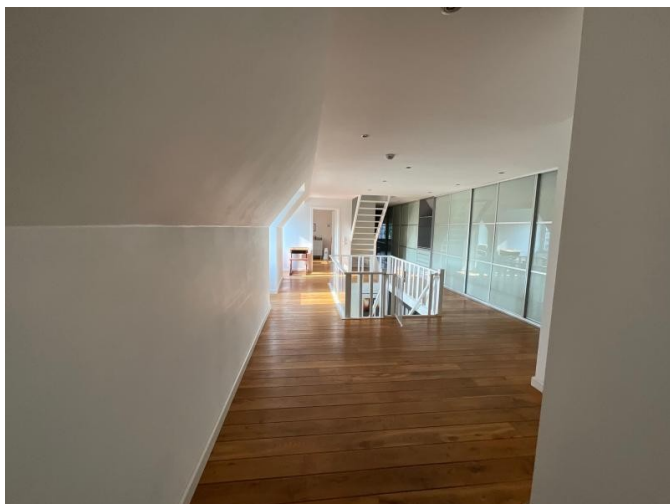
Vrije foto

Verschillende wanden bestaan uit gipskartonbeplating. Binnen het kader van een niet-destructief onderzoek konden de achterliggende lagen niet worden geanalyseerd. Enkel door deze beplatingen te verwijderen of door een destructief onderzoek kunnen de achterliggende lagen geanalyseerd worden. De smeerlagen tussen de gipskartonplaten kon niet worden vastgesteld, en dienen bij sanering bemonsterd te worden ingeval er twijfel is dat ze aangebracht zijn voor 2001. Bij vernieuwing van deze binnenschil wordt aanbevolen om nieuw monsternamen te laten nemen.

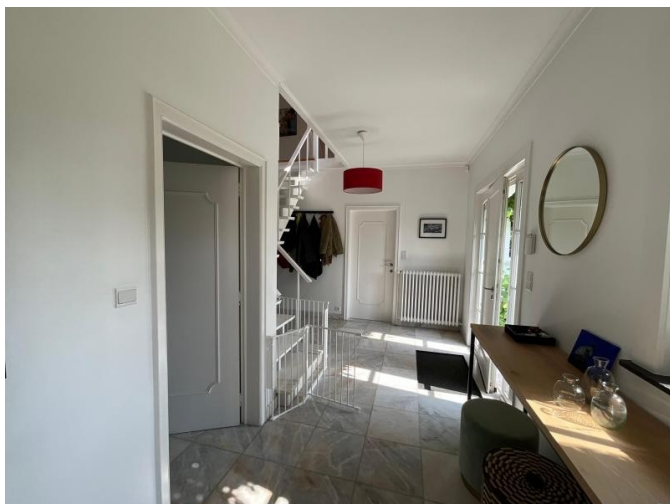
Vrije foto

Deze radiatoren bestaan uit separate samengevoegde elementen. Tussen deze elementen kunnen asbesthoudende geperste dichtingsringen verwerkt zijn. Enkel bij ontmanteling van deze radiatoren is er risico op het vrijkomen van asbestvezels en desgevallend wordt advies gegeven om deze door een gespecialiseerde firma te laten onderzoeken voordat deze gerecycleerd worden. Indien deze radiatoren naar het containerpark worden gebracht, dienen ze in de asbesthoudende container te worden gedeponerd.

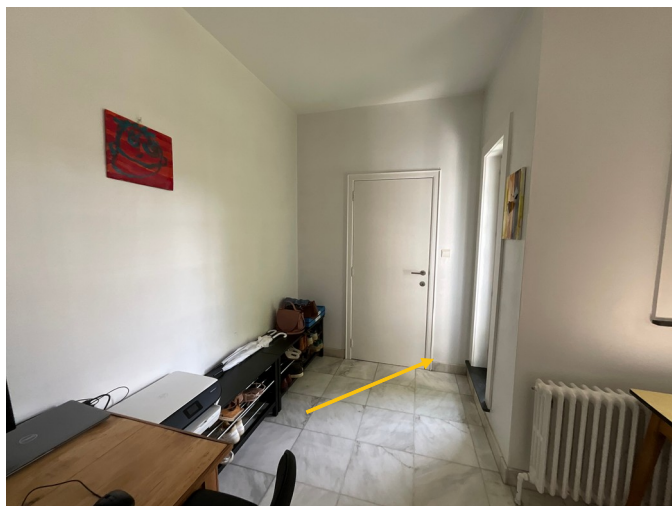
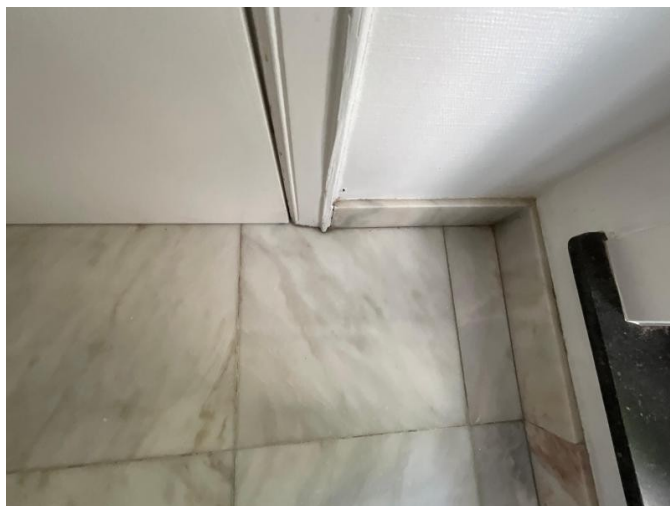
Fiche 7: Wanden: pleisterwerk

Geen asbest

#	Type	Referentie	Resultaat
7.1	Mengmonster	101	Geen asbest

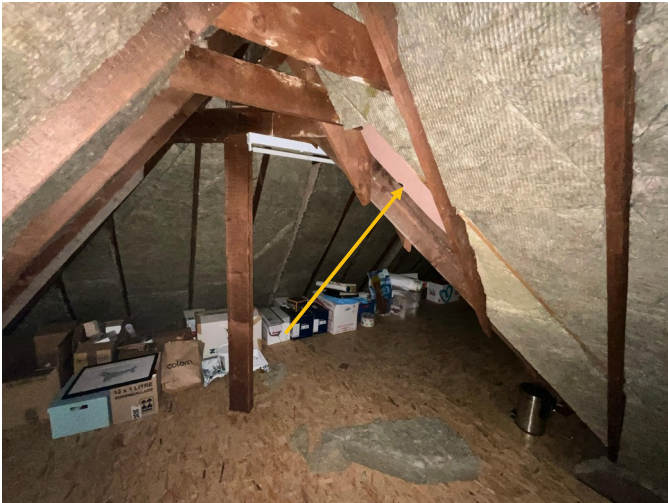
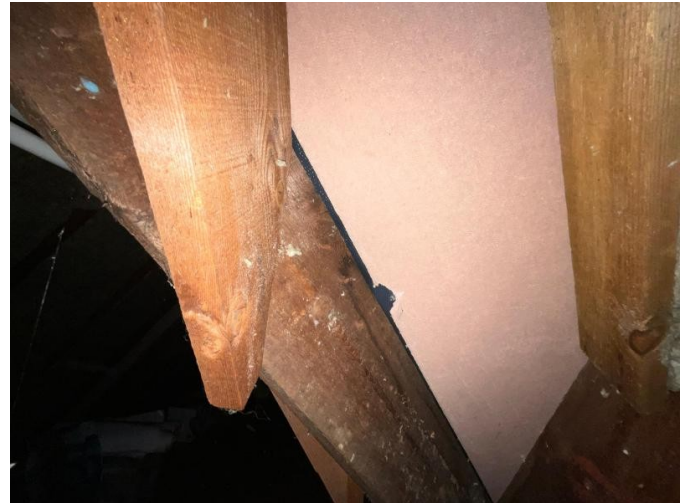
Fiche 8: Onderdak na analyse.

Geen asbest

#	Type	Referentie	Resultaat
8.1	Puntmonster	603	Geen asbest

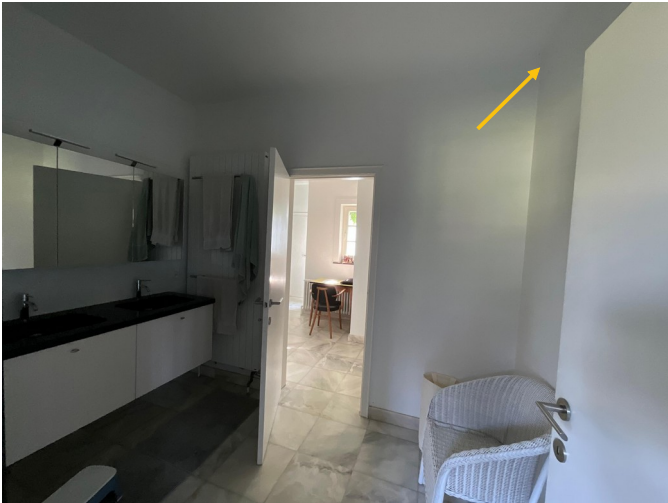
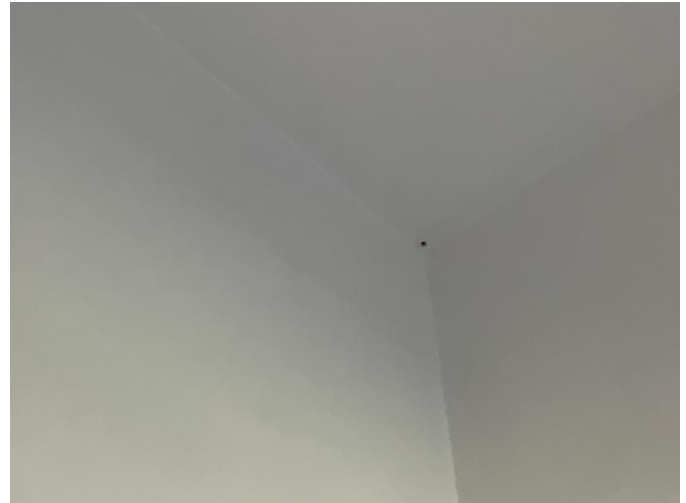
Fiche 9: Plafonds: pleisterwerk

Geen asbest

#	Type	Referentie	Resultaat
9.1	Mengmonster	201	Geen asbest
